## Verkennd Bodemonderzoek

Project: 2022-281

Locatie: Hoofdstraat 9 te Zeijen

Datum: 20 oktober 2022

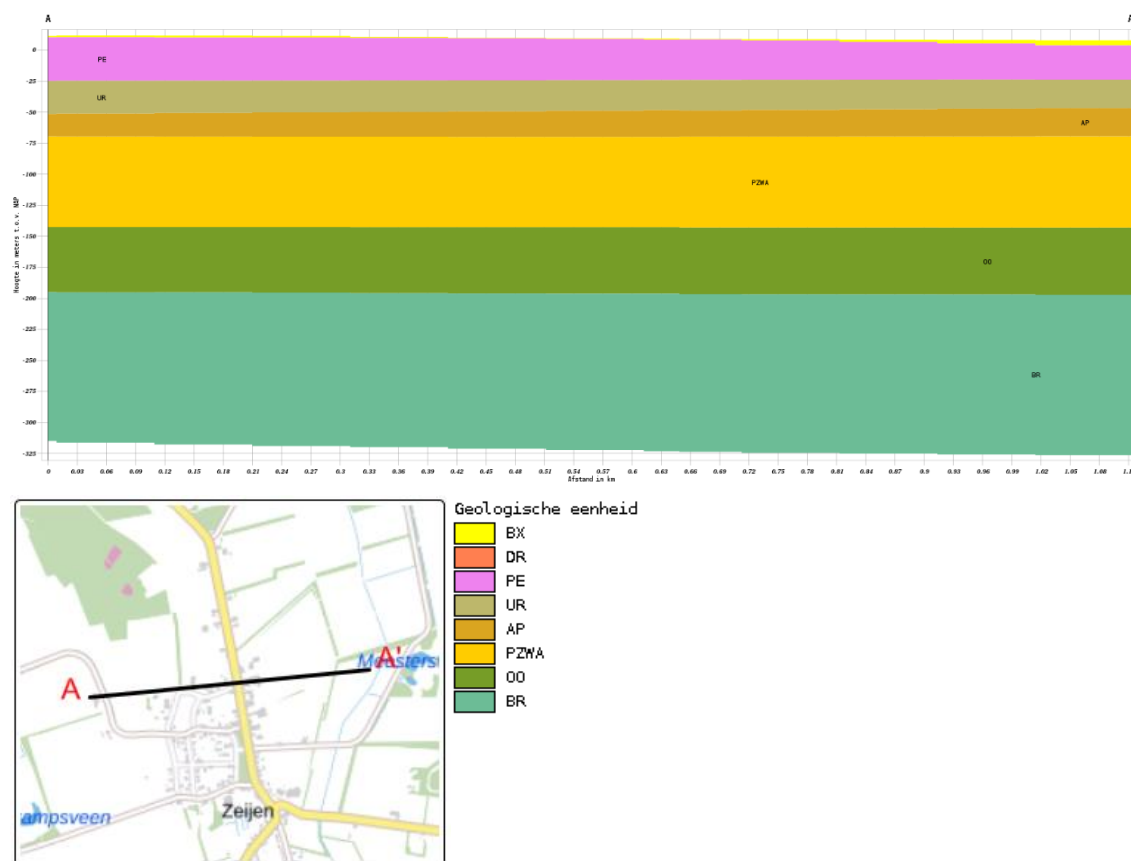
*Figuur 1 Geologisch opbouw landelijk model DGM v2.2*

De regionale geohydrologische bodemopbouw is weergegeven in onderstaande figuur.

De boorlocatie bevindt zich circa 9 meter boven NAP. De regionale grondwaterstroming is noordwestelijk.

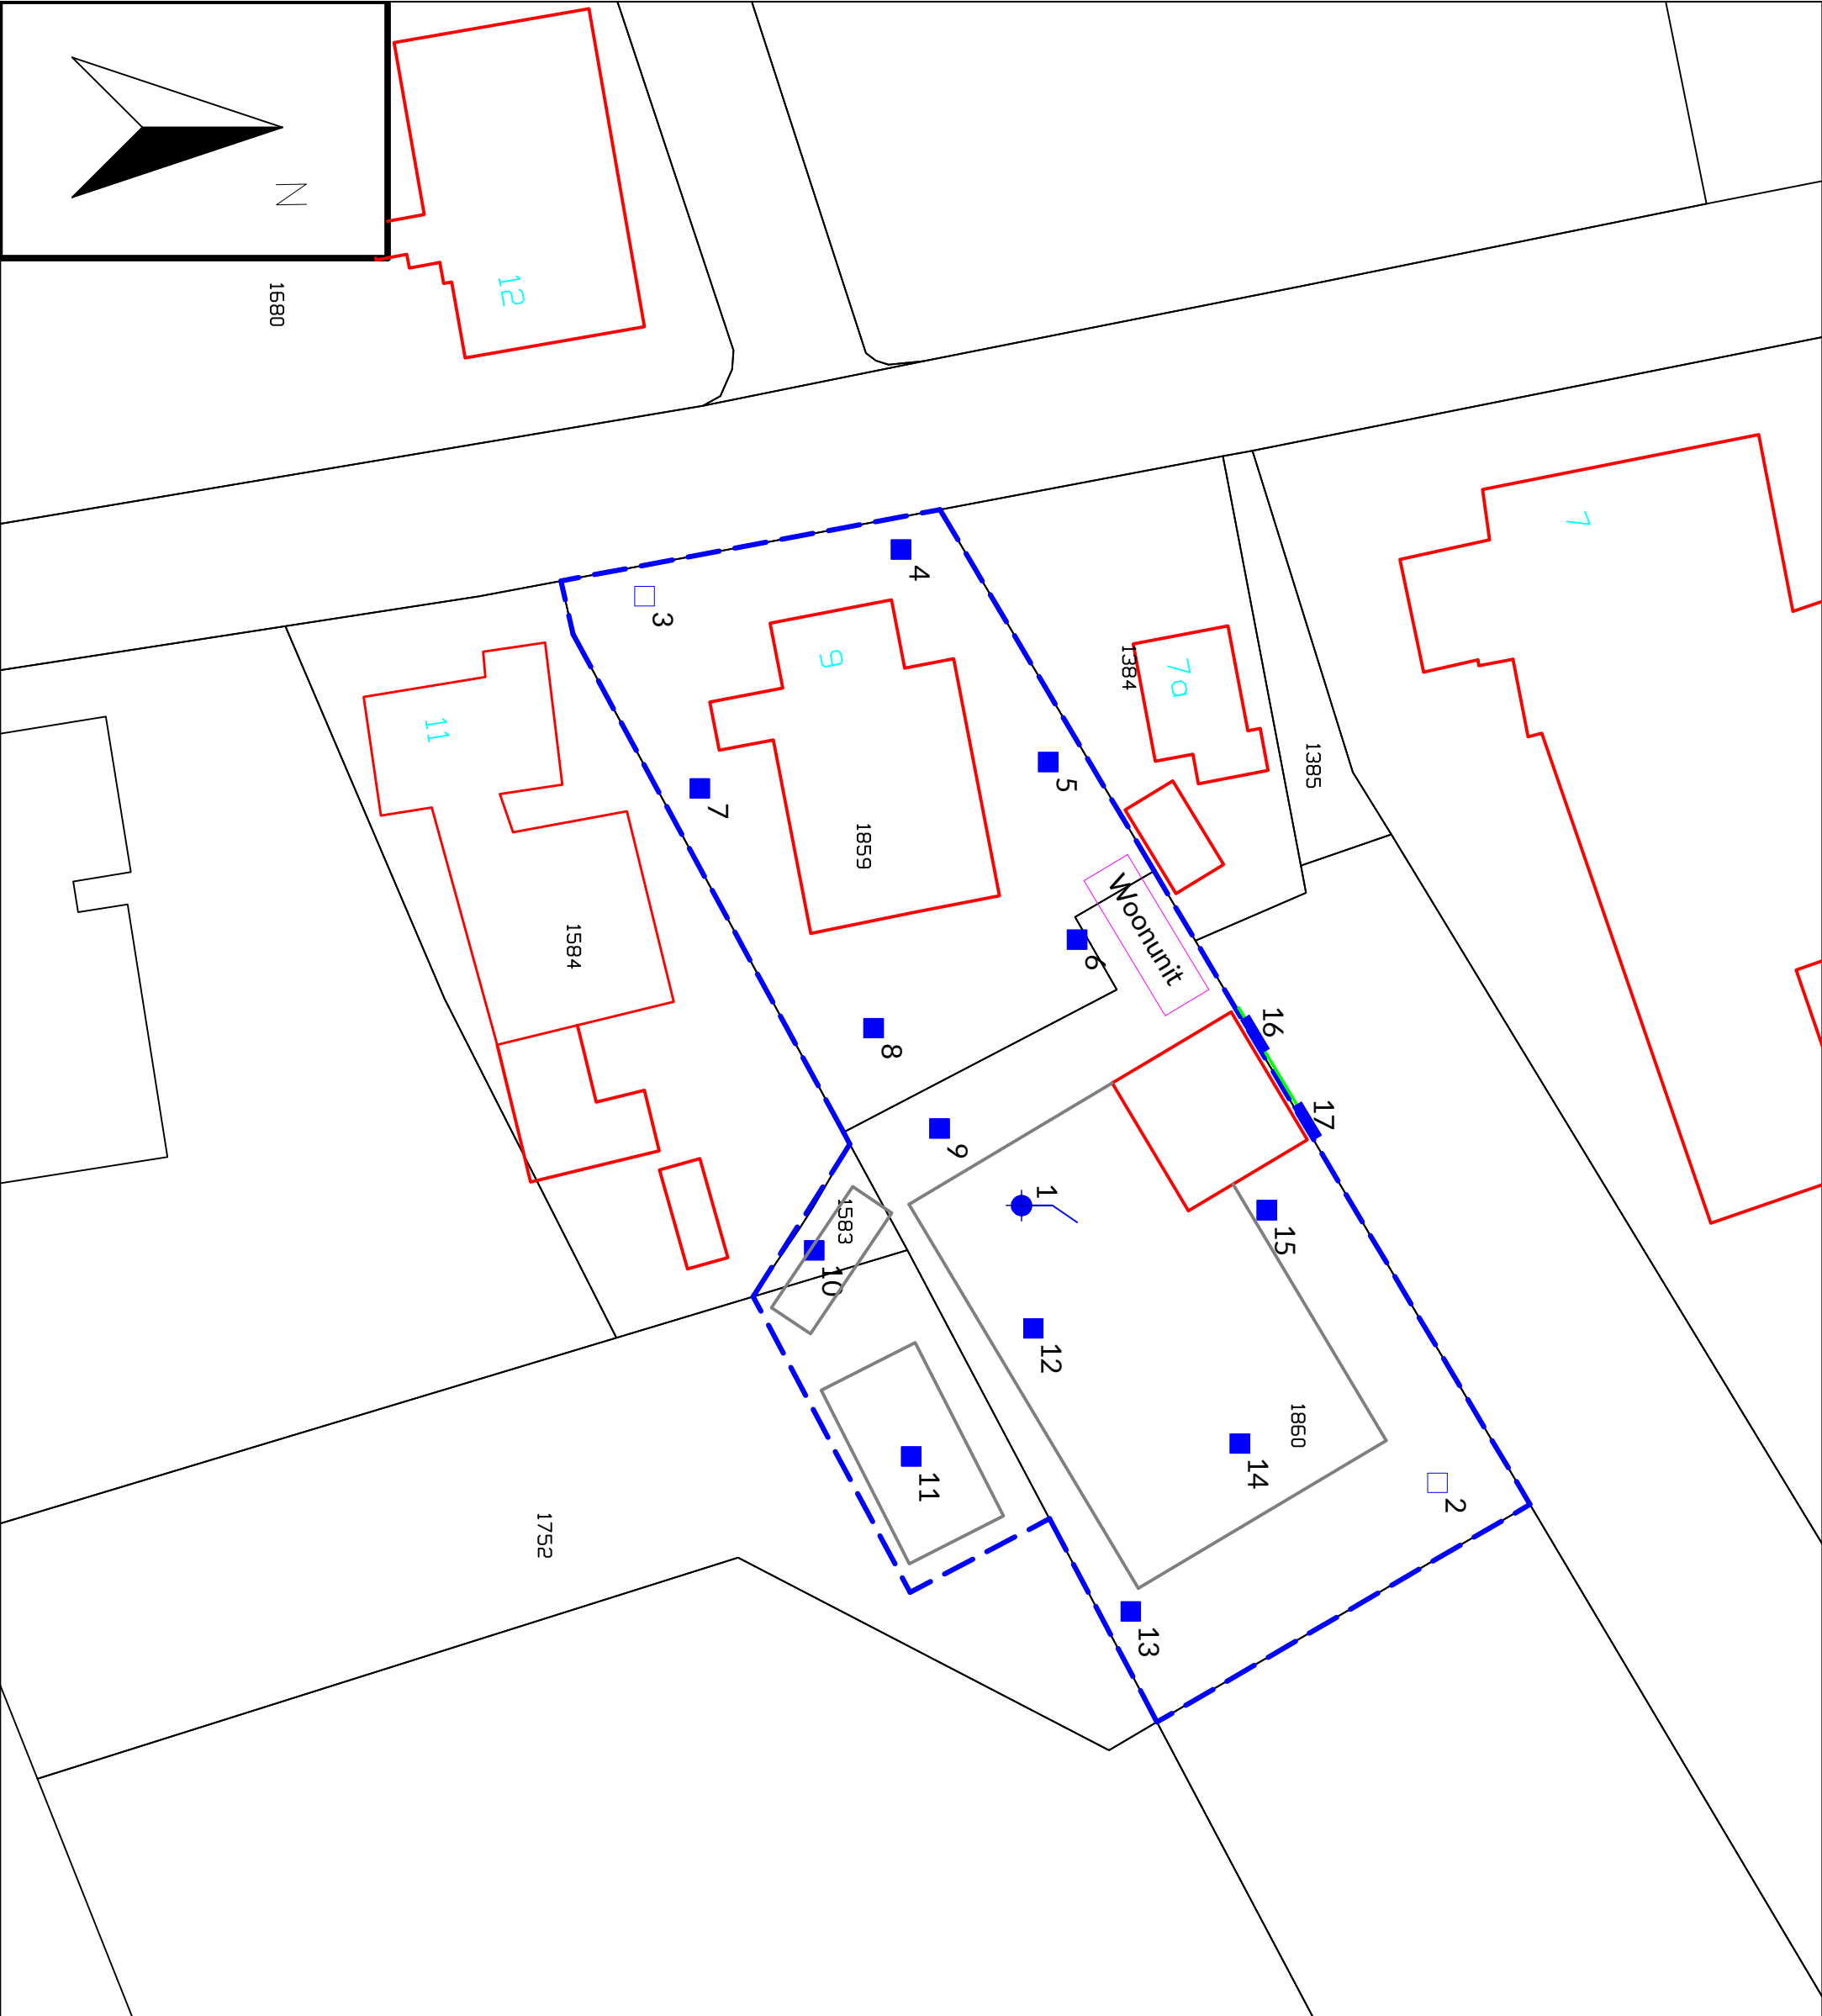
Overzichtstekening boorpunten

De veldwerkzaamheden zijn uitgevoerd op 4 oktober 2022 (plaatsing peilbuis en monsternamen grond), en 14 oktober 2022 (monsternamen grondwater). De positie van de boorlocaties zijn weergegeven in bijlage III.

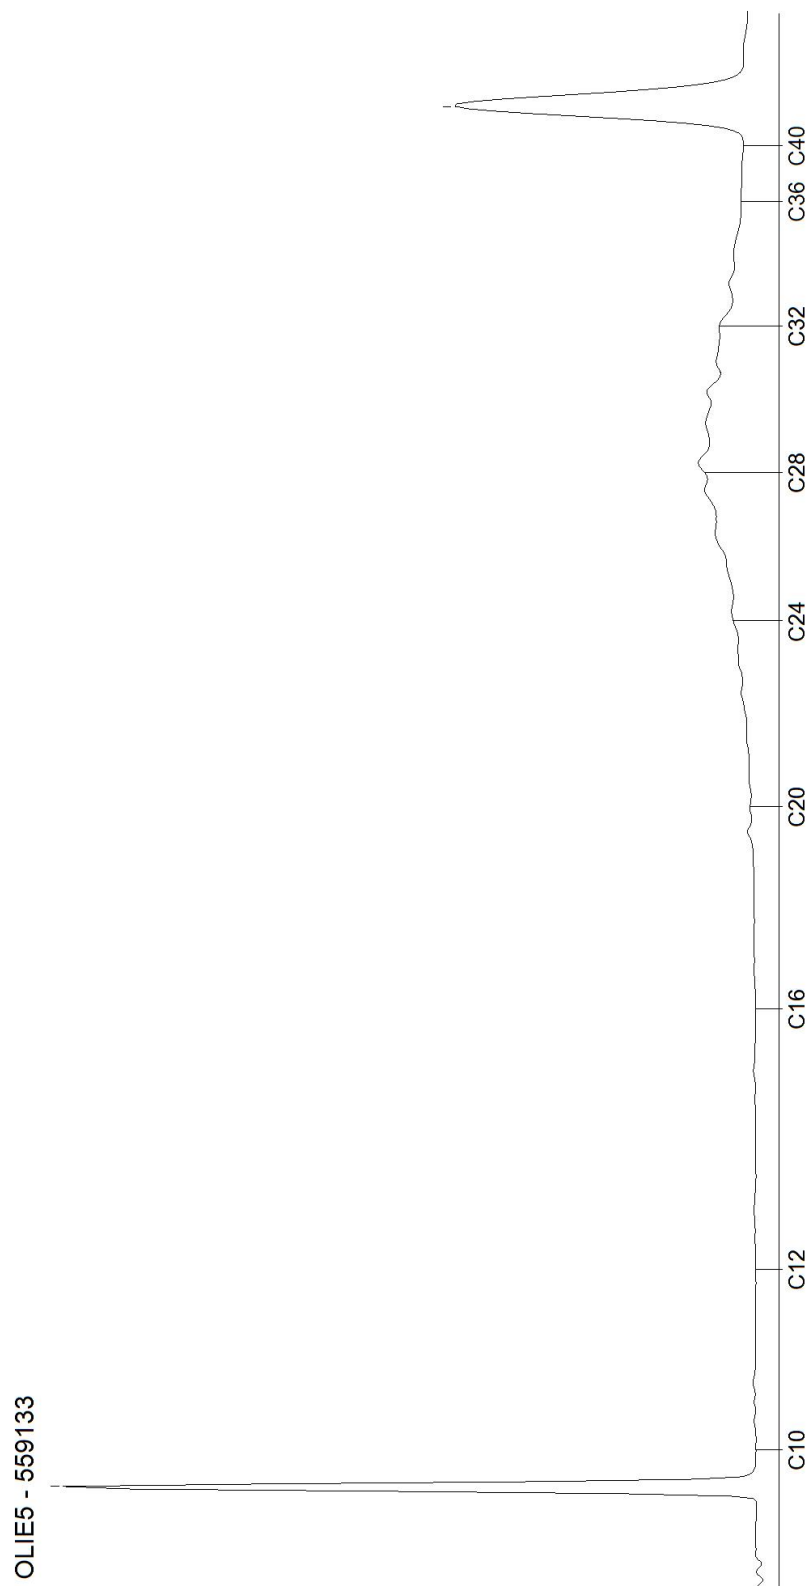
**Monster beschrijving: BM1**

CHROMATOGRAM for Order No. 1199317, Analysis No. 559133, created at 10.10.2022 09:55:54

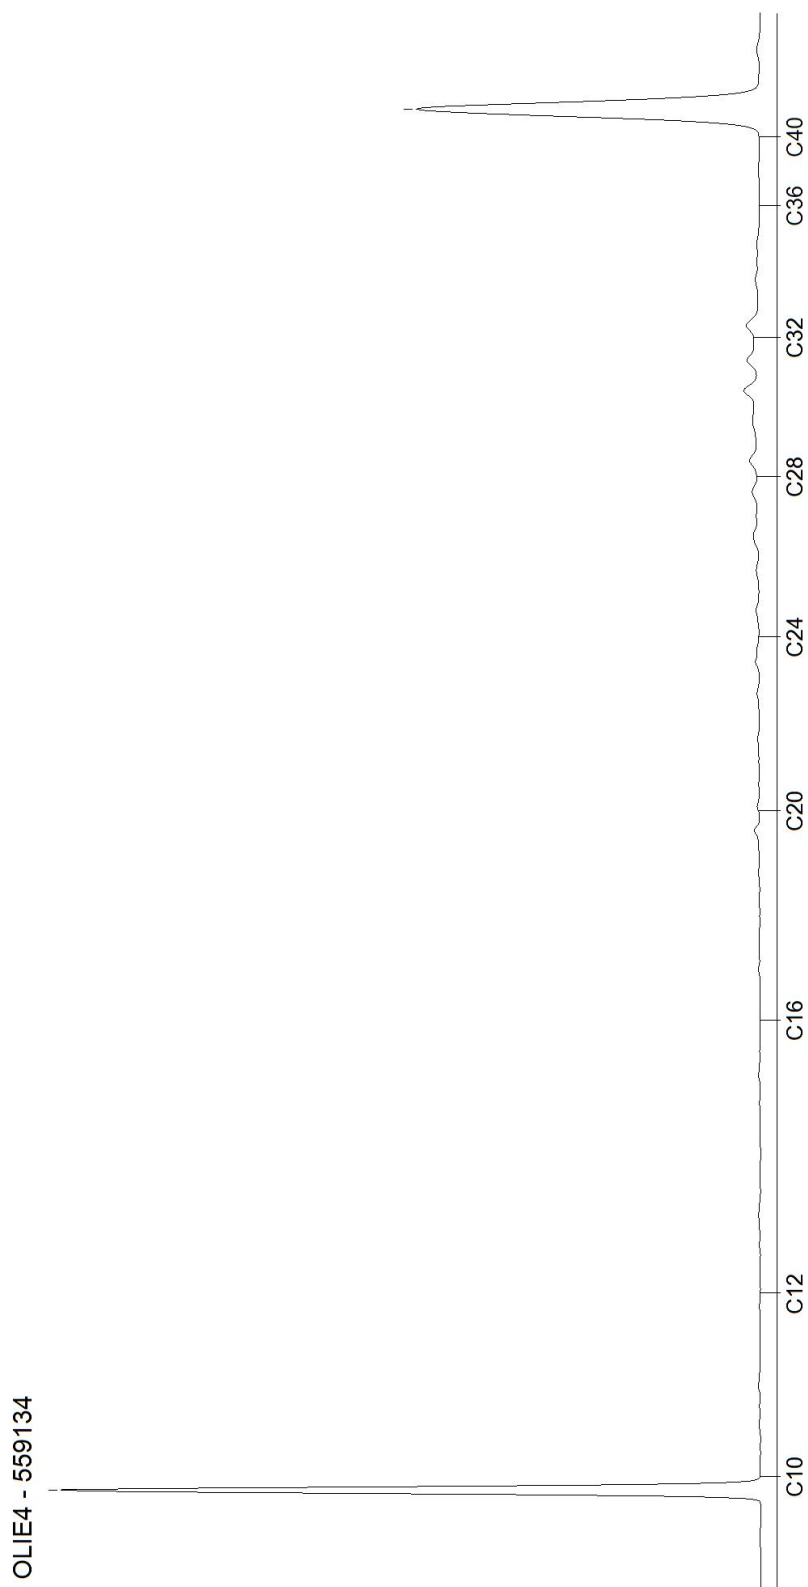
**Monster beschrijving: BM2**

CHROMATOGRAM for Order No. 1199317, Analysis No. 559134, created at 11.10.2022 09:51:34

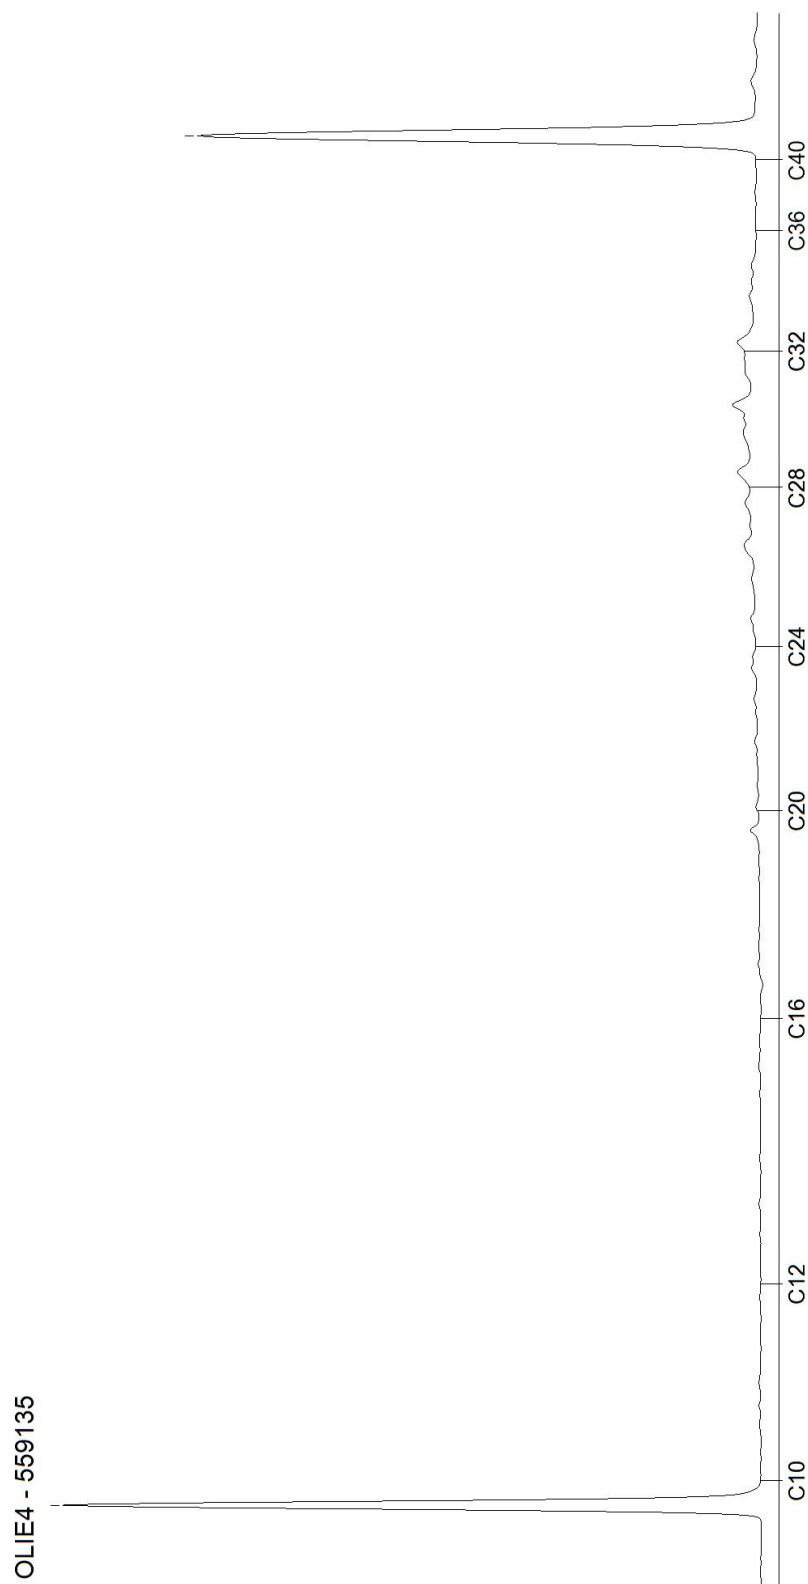
**Monster beschrijving: BM3**

CHROMATOGRAM for Order No. 1199317, Analysis No. 559135, created at 11.10.2022 09:51:34

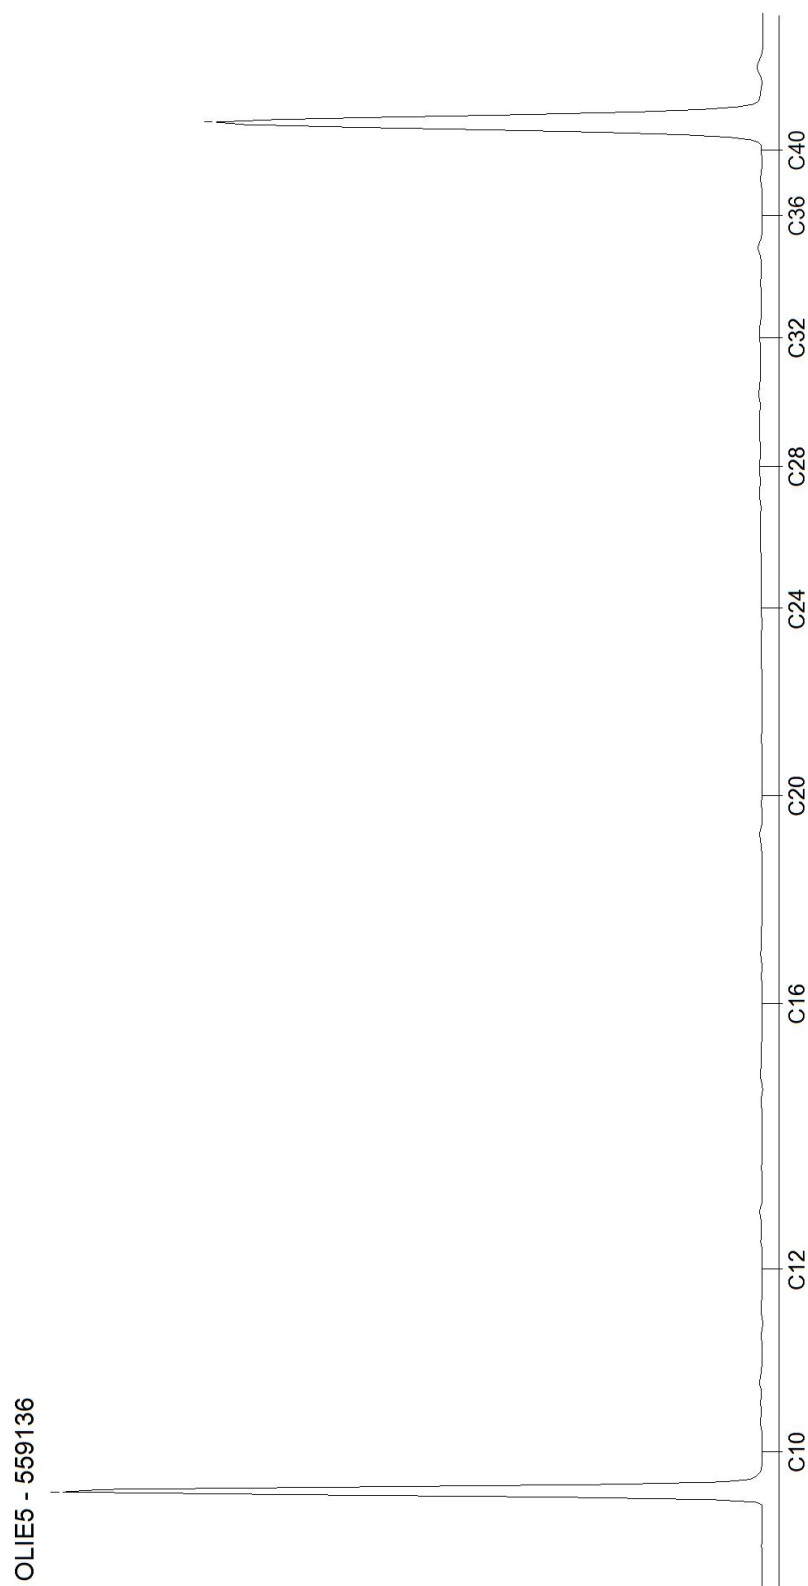
**Monster beschrijving: OM1**

CHROMATOGRAM for Order No. 1199317, Analysis No. 559136, created at 10.10.2022 09:55:54

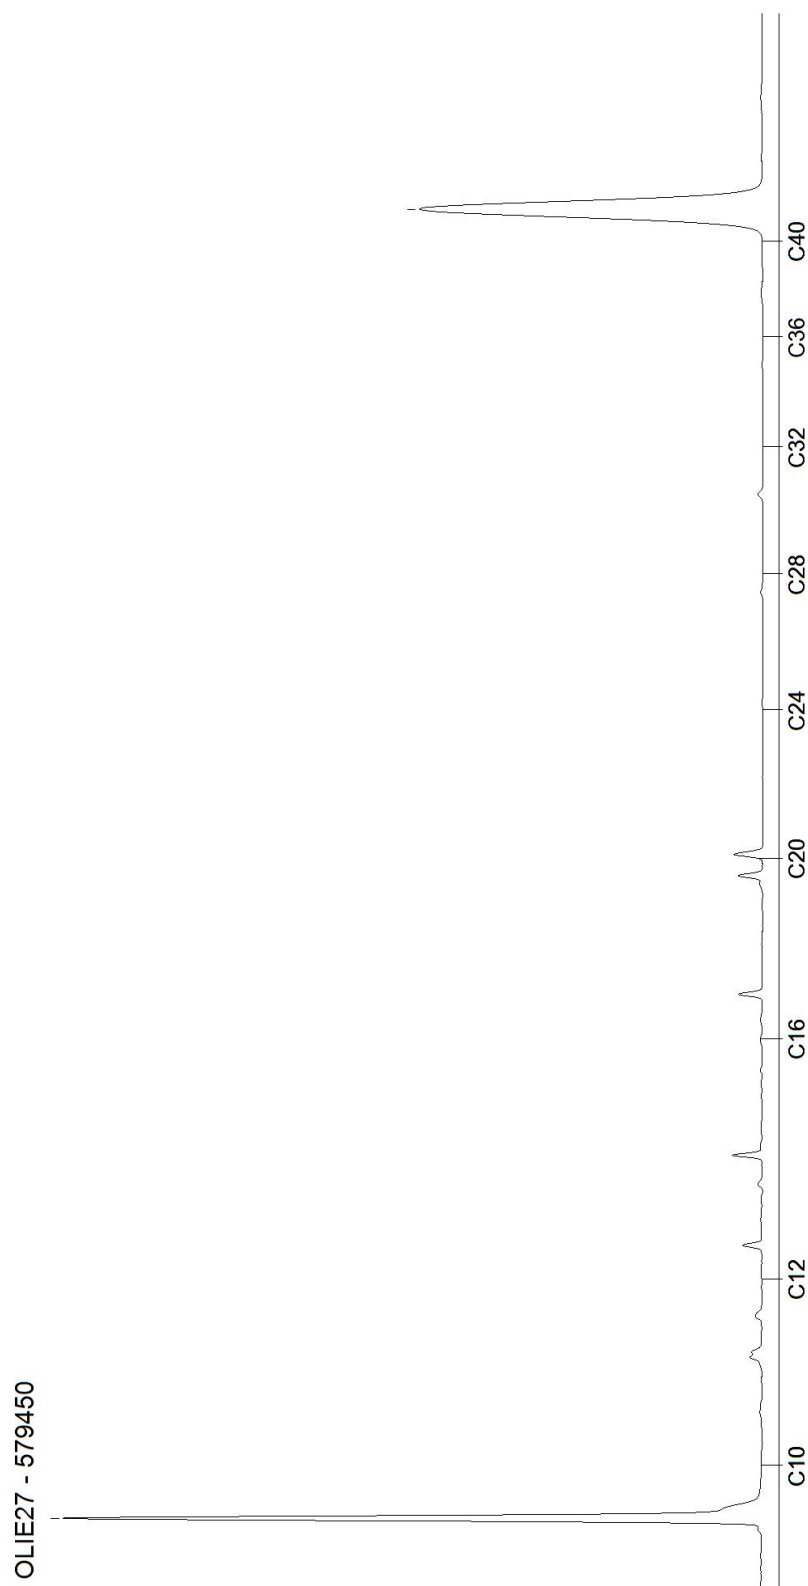
**Monster beschrijving: Pb1wm1**

CHROMATOGRAM for Order No. 1203115, Analysis No. 579450, created at 18.10.2022 07:34:21

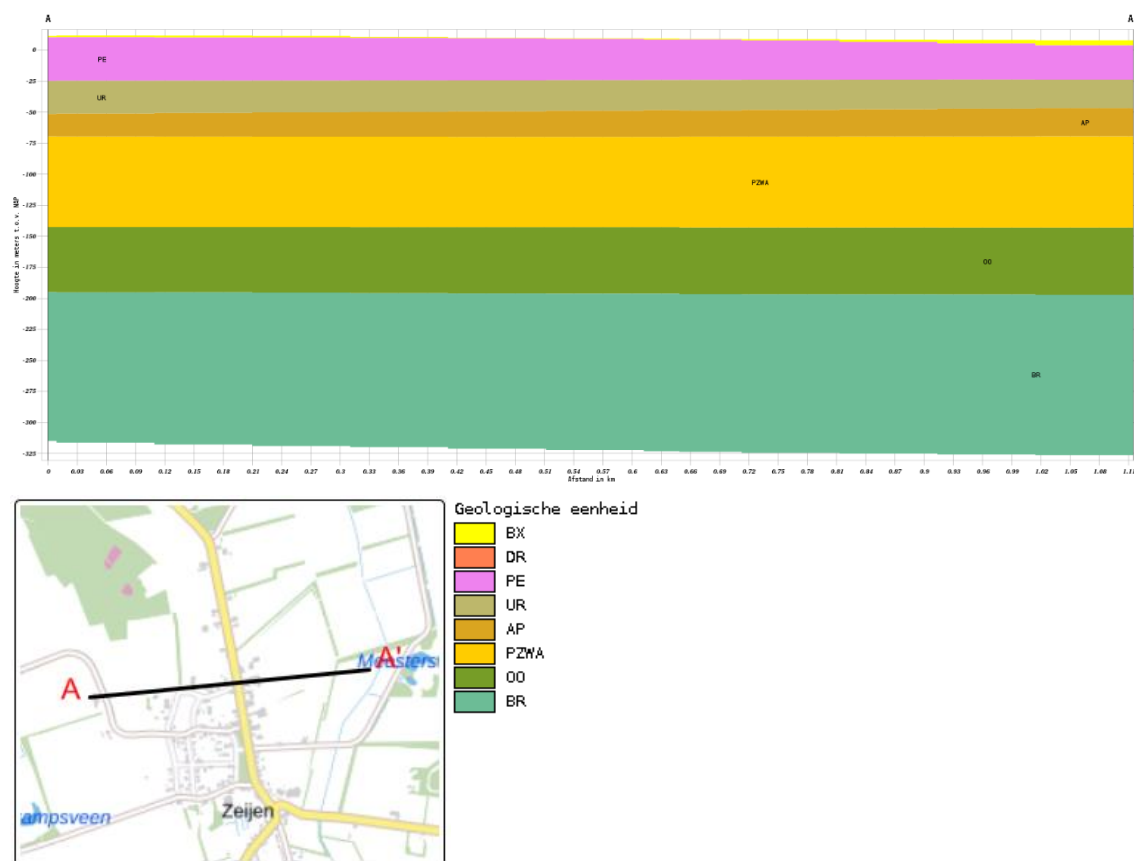
*Figuur 1 Geologisch opbouw landelijk model DGM v2.2*

De regionale geohydrologische bodemopbouw is weergegeven in onderstaande figuur.

De boorlocatie bevindt zich circa 9 meter boven NAP. De regionale grondwaterstroming is noordwestelijk.

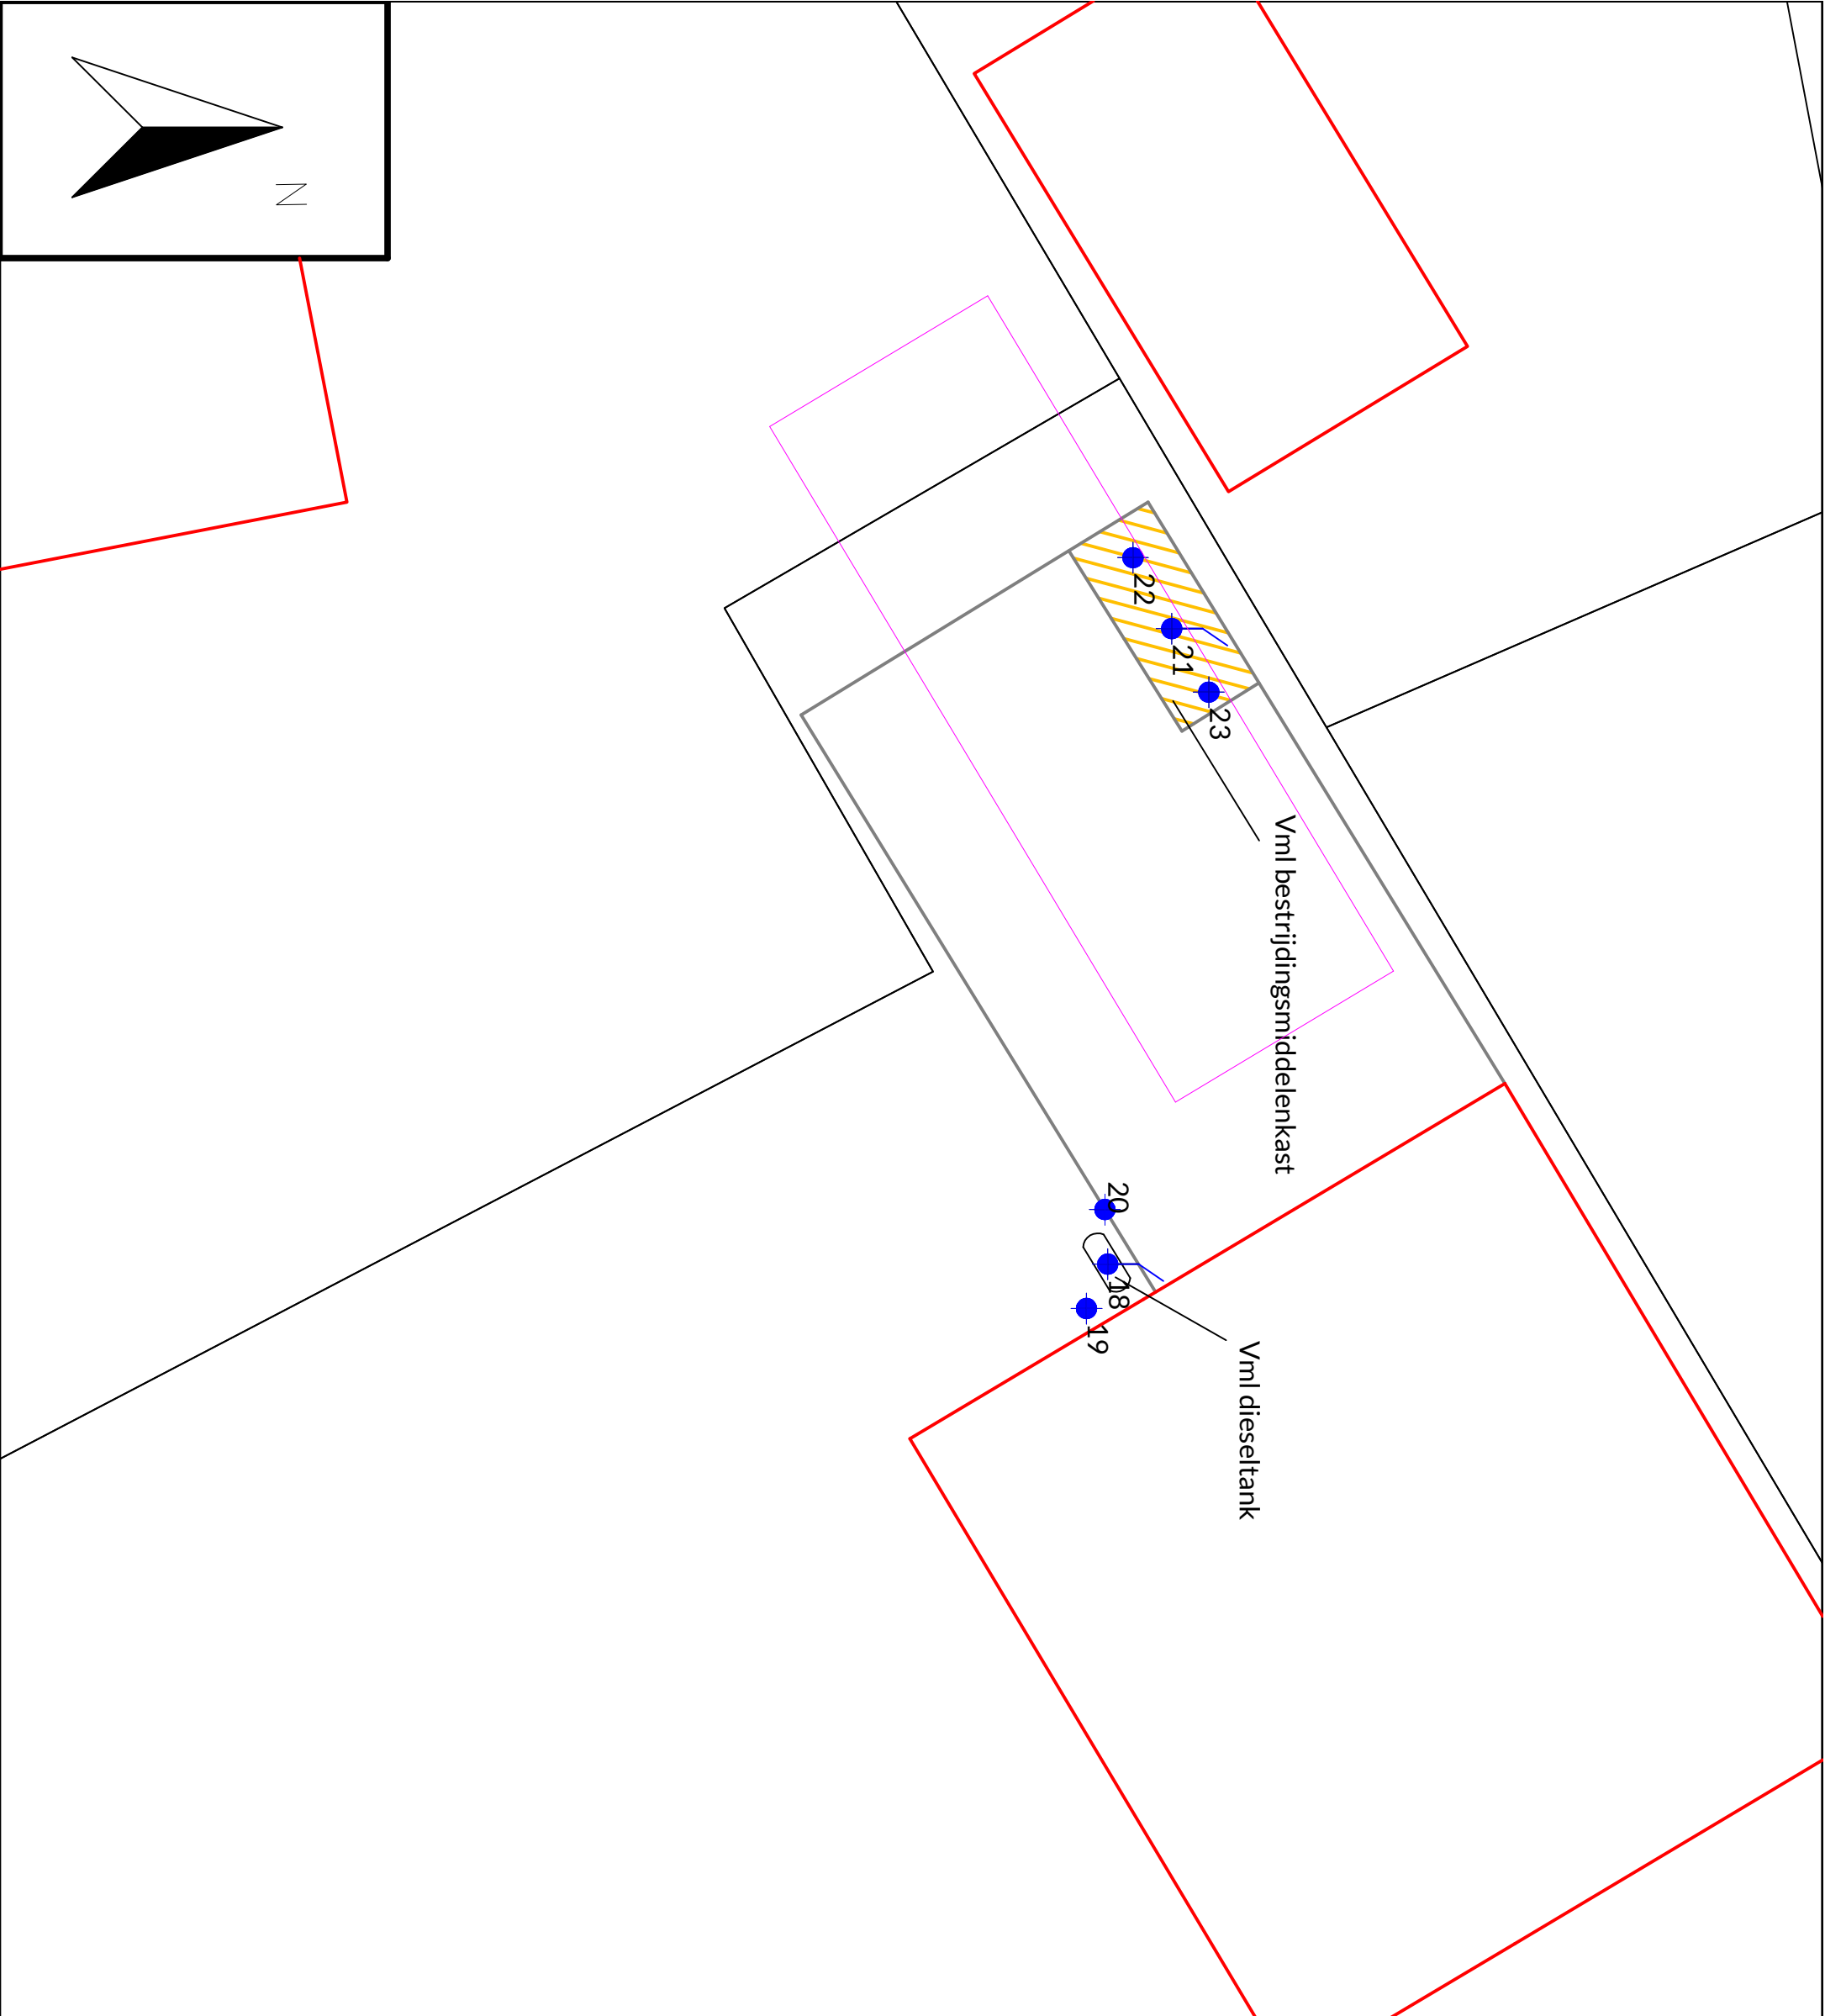
Project nr.: 2022-281  
Datum: december 2022  
Schaal: 1:100  
Kadastrale gemeente: Vries  
Sectie: U  
Perceel: 1860

- Peilbuis
  - Boring tot 0.5 m -mv
  - Boring tot 2.0 m -mv
  - Boorgat 0.3x0.3x0.5
  - Boring tot 2.0 m -mv (edelmanboor Ø 12cm)
- 5019 Perceelsnummers
- Kadastrale grens
  - Bestaande bebouwing
  - Huisnummer
  - Onderzoekslocatie
  - Voormalige bebouwing

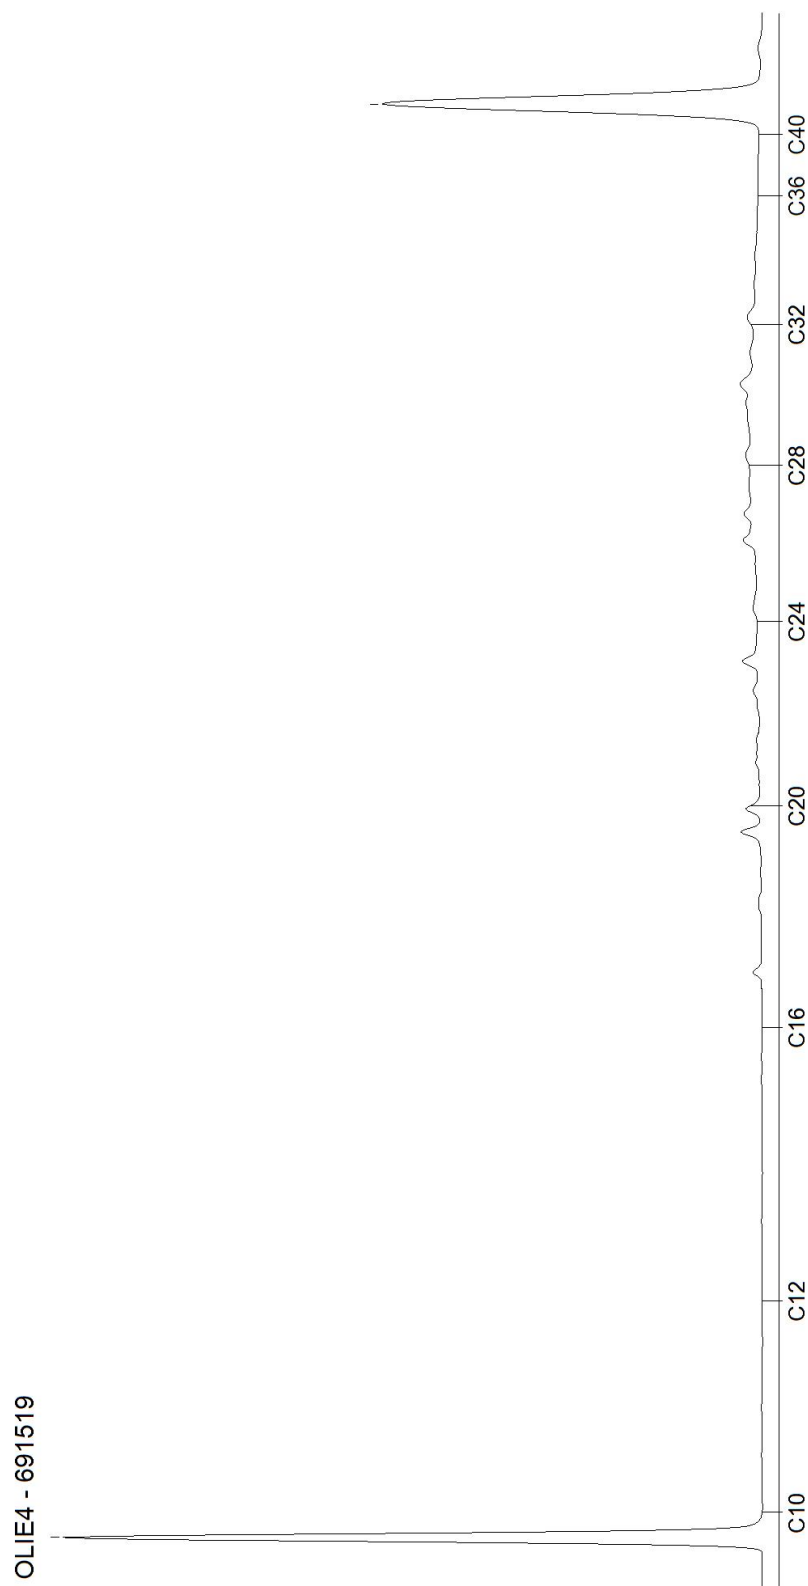
**Monster beschrijving: BM4**

CHROMATOGRAM for Order No. 1222369, Analysis No. 691519, created at 15.12.2022 07:27:24

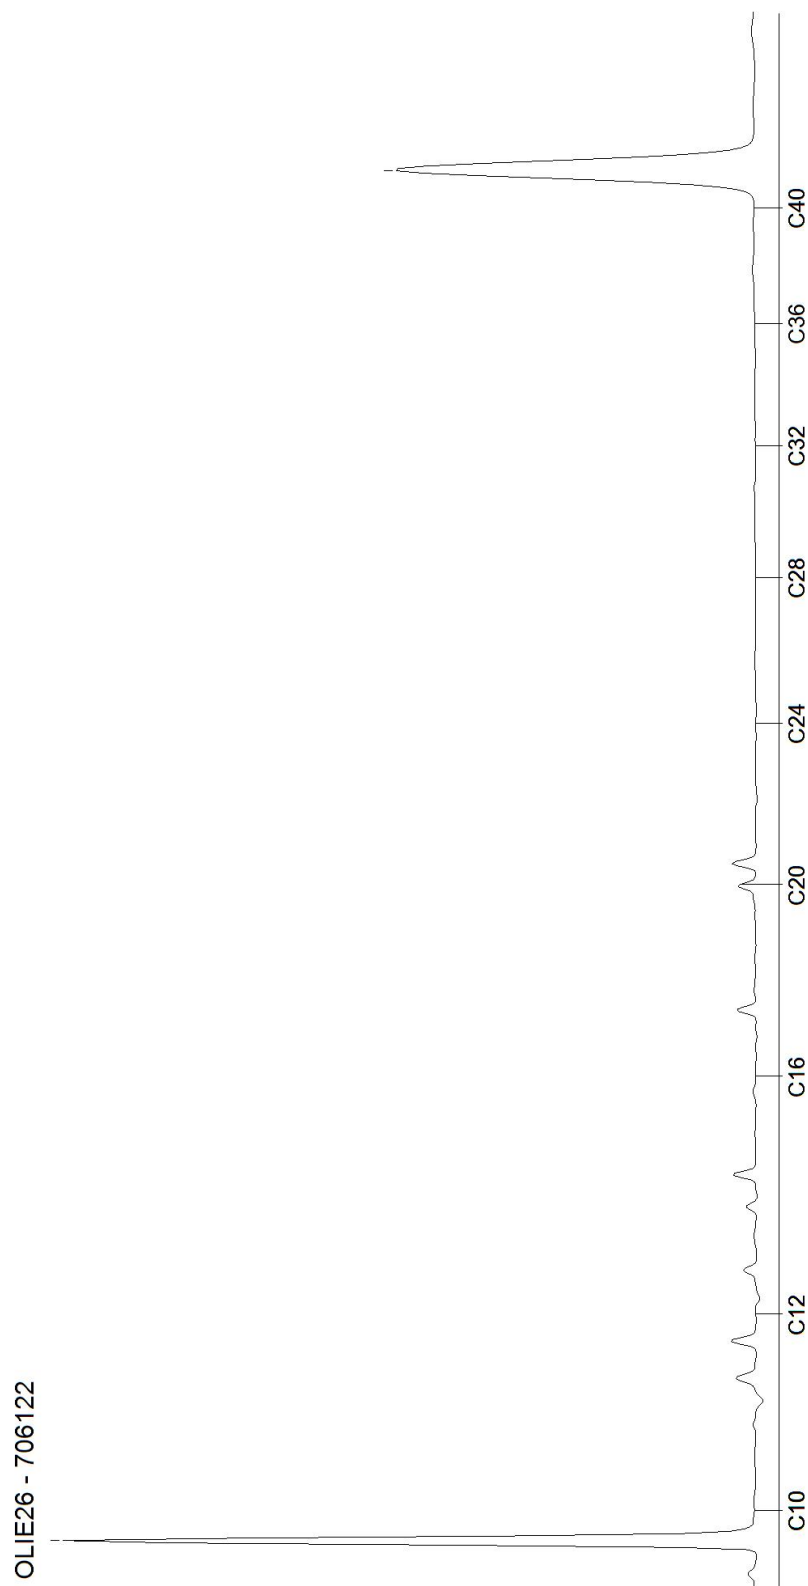
**Monster beschrijving: Pb18wm1**

CHROMATOGRAM for Order No. 1224807, Analysis No. 706122, created at 20.12.2022 10:47:06
