| Onderwerp: | <b>verkennend milieukundig bodemonderzoek volgens<br/>NEN-5740+A1<br/>Turfweg nr. 3 te Winde</b> |
| Projectnummer: | <b>17-M8114</b> |
| Opdrachtgever: | <b>fam. M. Wilkens</b> |
| Datum: | <b>05 juli 2017</b> |

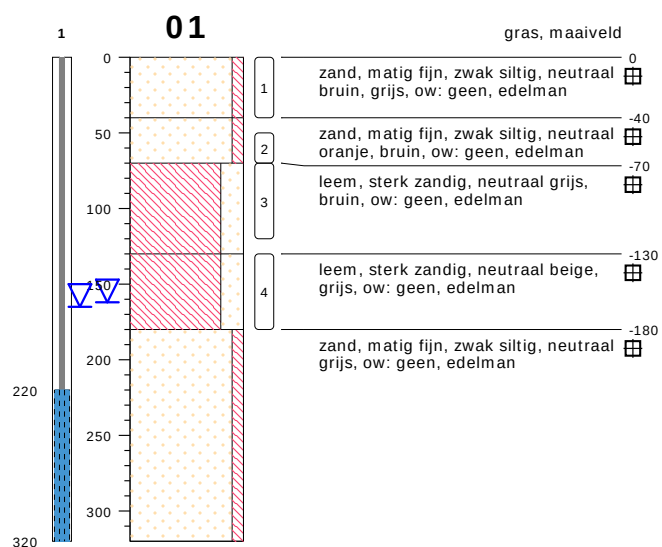
type **peilbuis met 1 filter**  
 datum **15-06-2017**  
 boormeester **A.van Wuykhuyse**  
 x **231142.91**  
 y **571485.38**

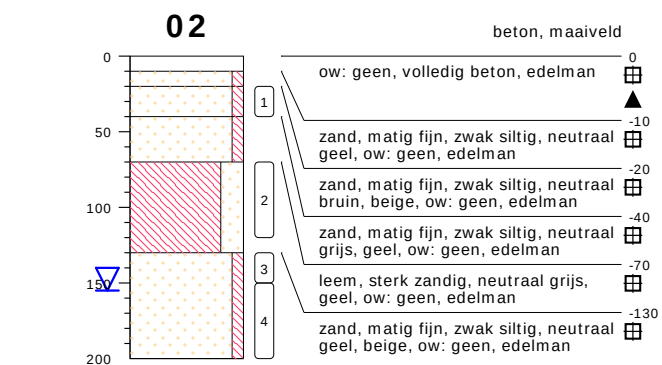
type **grondboring**  
 datum **15-06-2017**  
 boormeester **A.van Wuykhuyse**

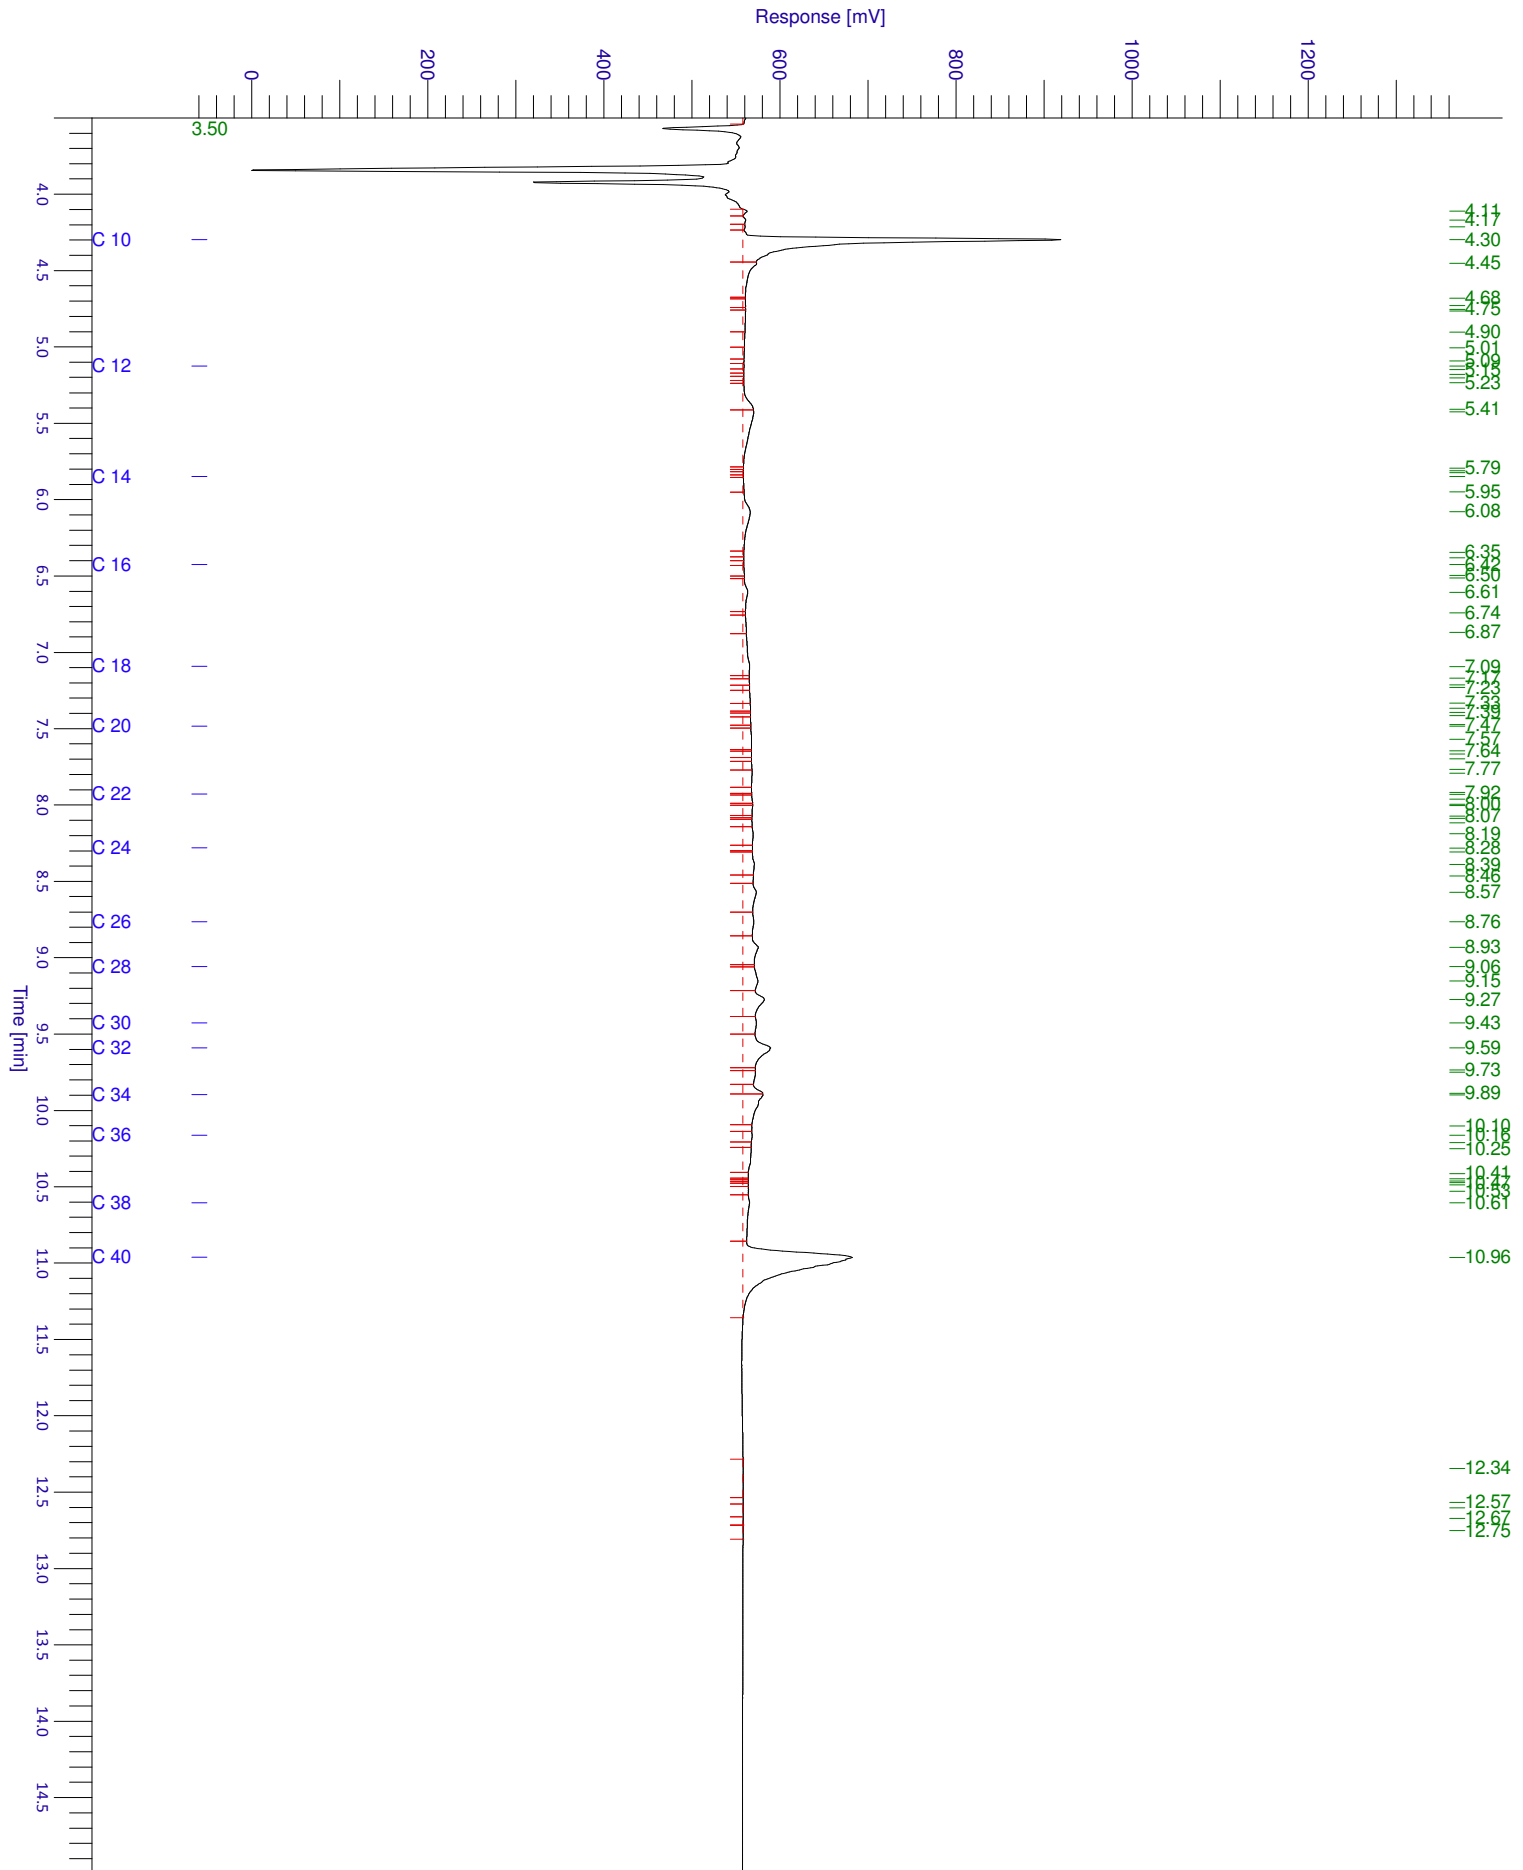
Chromatogram

Sample Name : 1714674002      Sample #: 001      Page 1 of 1  
FileName : \\NLOT025\data\Glc\IS-GC34\2017-06\mo-34-0619-041-20170620-101611.raw  
Date : 20-06-2017 10:16:23  
Method : Min olie PE      Time of Injection: 20-06-2017 03:20:04  
Start Time : 3.50 min      End Time : 15.00 min      Low Point : -63.22 mV      High Point : 1264.44 mV  
Scale Factor: 1.0      Plot Offset: -63.22 mV      Plot Scale: 1327.7 mV

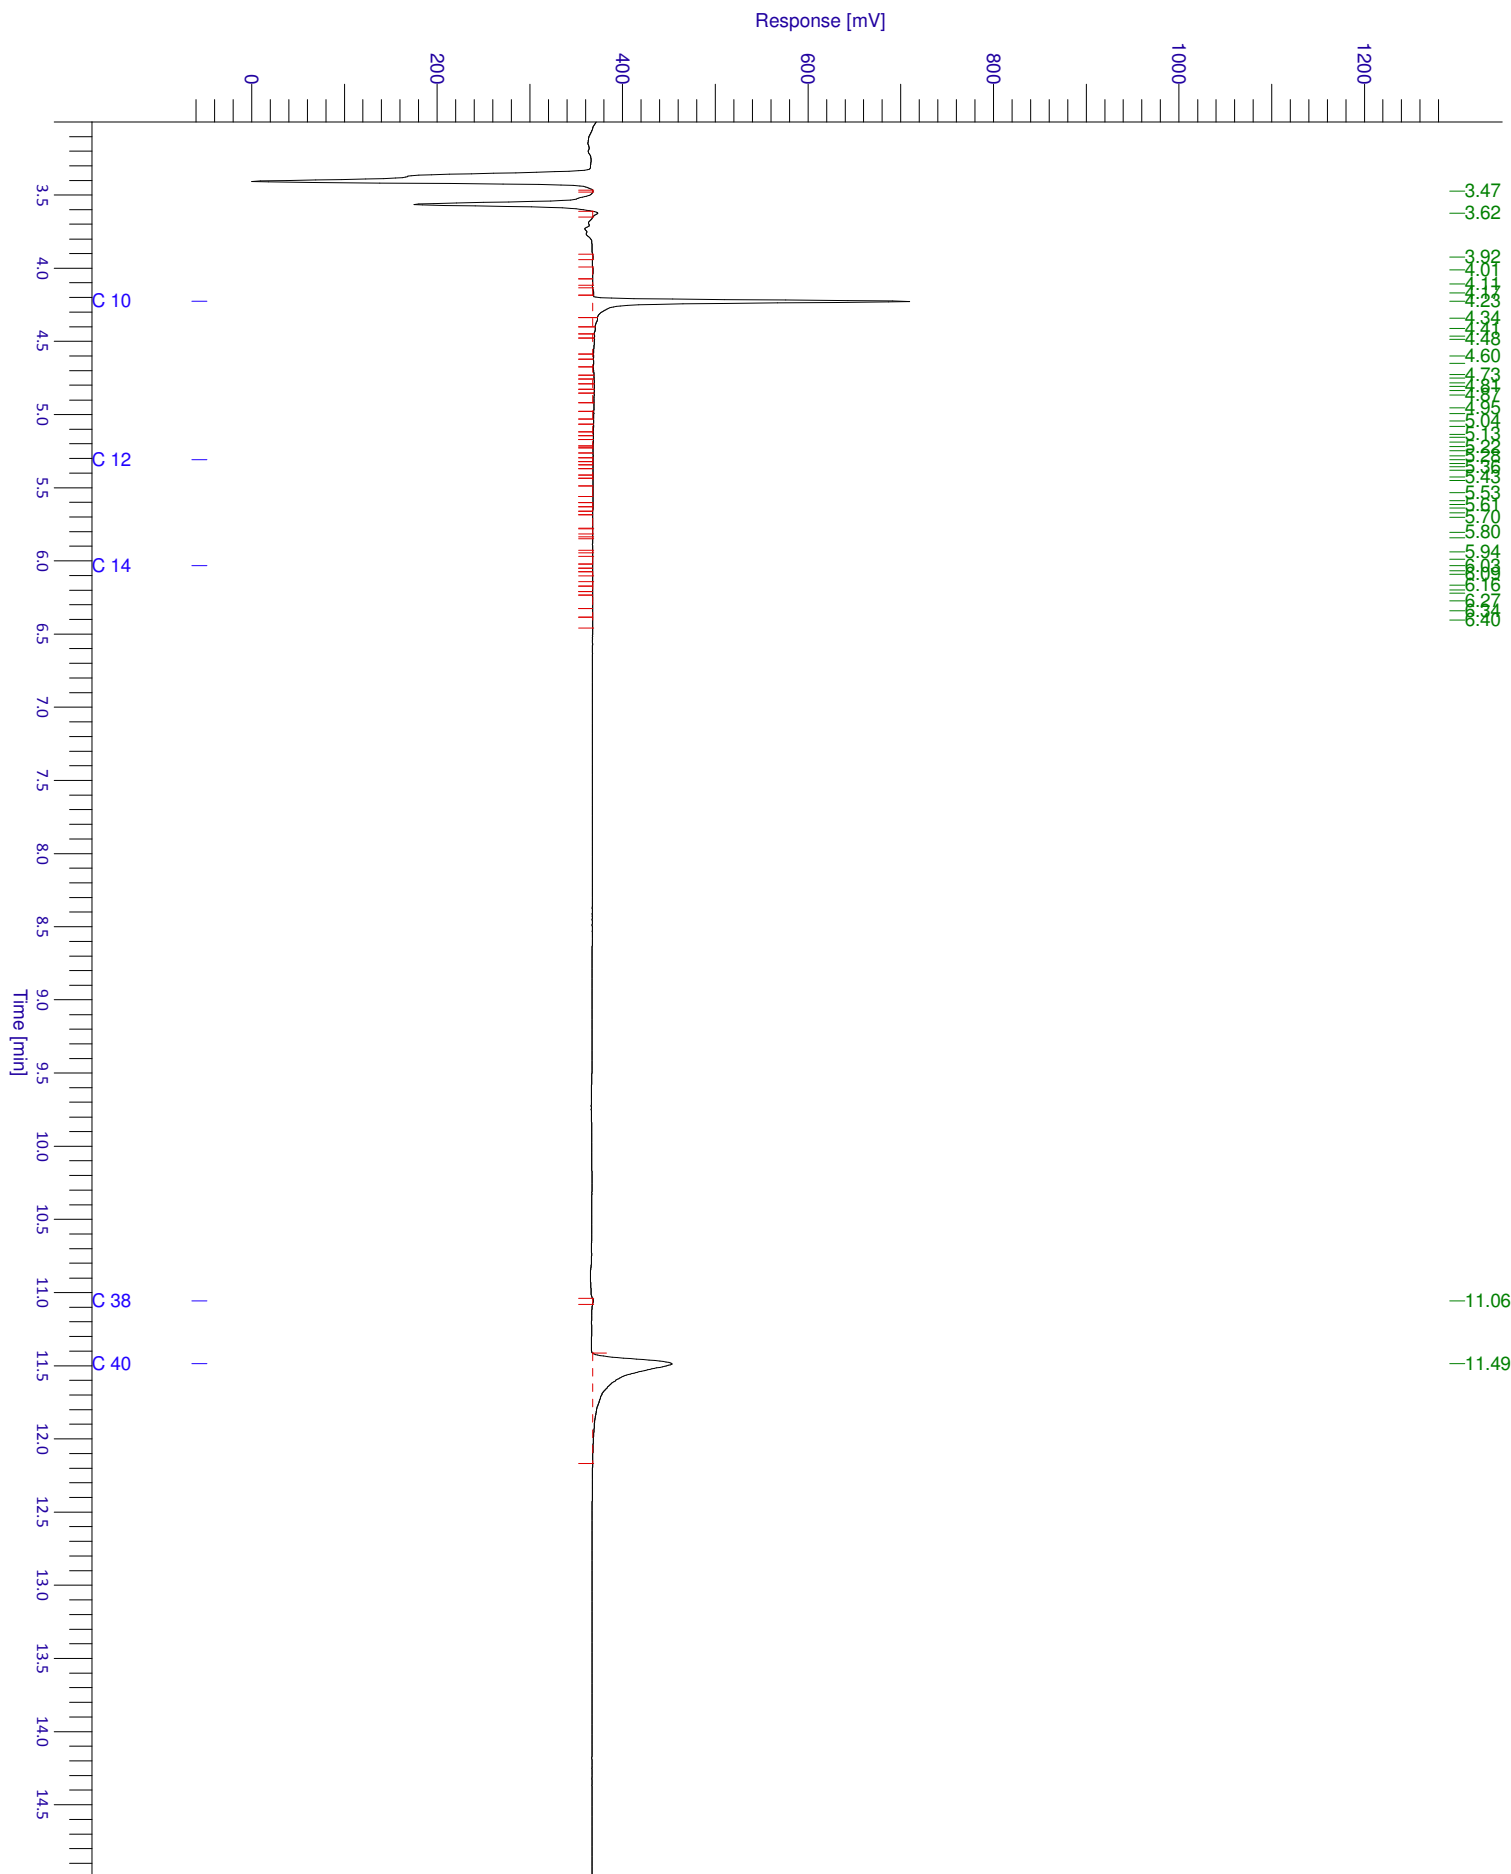
# Chromatogram

Sample Name : 1715663001      Sample #: 001      Page 1 of 1  
 FileName : \\NLOT025\data\Glc\IS-GC14\2017-06\mo-14-0626-093-20170628-144437.raw  
 Date : 28-06-2017 14:44:45  
 Method : Min olie PE      Time of Injection: 28-06-2017 14:19:30  
 Start Time : 3.00 min      End Time : 15.00 min      Low Point : -64.59 mV      High Point : 1291.89 mV  
 Scale Factor: 1.0      Plot Offset: -64.59 mV      Plot Scale: 1356.5 mV
