| Onderwerp: | <b>verkennend milieukundig bodemonderzoek volgens NEN<br/>5740+A1 't Loo 1 te Taarlo</b> |
| Projectnummer: | <b>20-M9362</b> |
| Opdrachtgever: | <b>BJZ.nu</b> |
| Datum: | <b>18 juni 2020</b> |

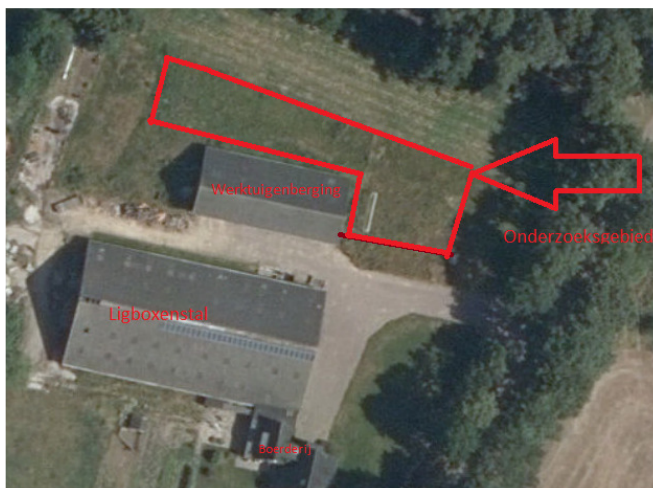
figuur 1: huidige situatie t.p.v. de onderzoekslocatie

| Bebouwing en bouwjaar (Kadaster BAG) | Het onderzochte terreindeel (plangebied) is onbebouwd (weiland). Ter plaatse van 't Loo nr. 1 bevinden zich drie gebouwen: Een woonboerderij, ligboxenstal en werktuigenberging. Deze zijn waarschijnlijk gebouwd in 1991. |
| Terreinverharding | De onderzoekslocatie is niet verhard. |
