| Onderwerp: | <b>verkennend milieukundig bodemonderzoek volgens<br/>NEN 5740+A1 Oranje nr. 52-S1, perceel Beilen sectie A<br/>7104 (ged.) te Oranje</b> |
| Projectnummer: | <b>22-M10378</b> |
| Opdrachtgever: | <b>BügelHajema</b> |
| Datum: | <b>17 augustus 2022</b> |

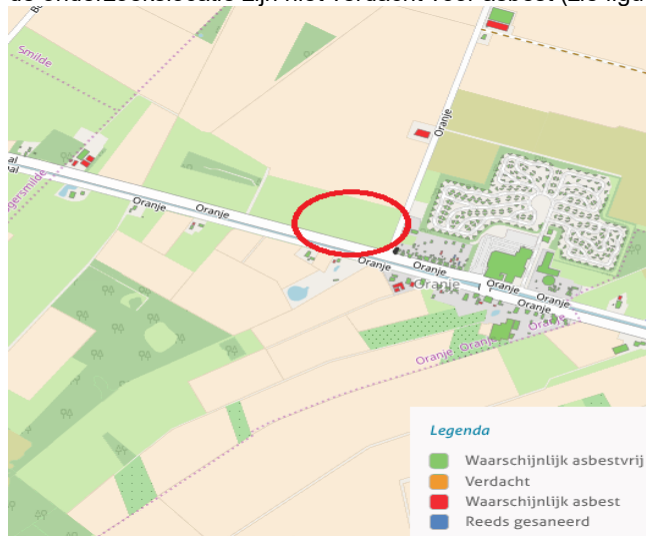
De onderzoekslocatie, het onderzochte terreindeel, is onbebouwd. De daken van de bestaande bebouwing in de directe omgeving van de onderzoekslocatie zijn niet verdacht voor asbest (zie figuur 1).

figuur 1: asbestdakenkaart Midden-Drenthe

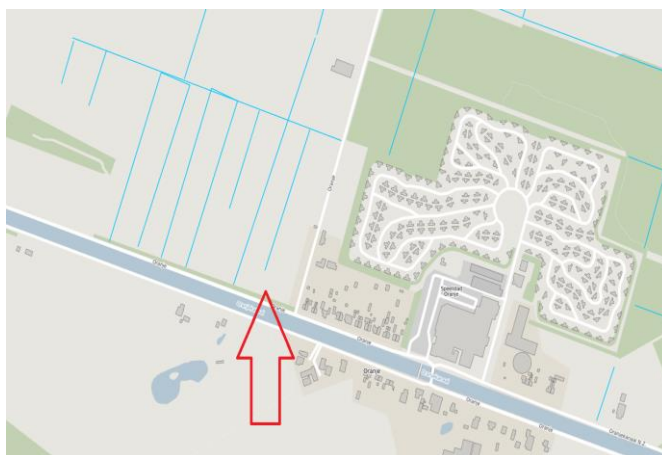
Ten westen en noorden van de onderzoekslocatie bevinden zich twee gedempte sloten. De gedempte sloten die staan aangegeven in figuur 2 vallen net buiten het onderzochte terreindeel.

Er is geen informatie omtrent evt. met bodemvreemd materiaal gedempte watergangen / sloten t.p.v. de onderzoekslocatie (binnen het onderzochte terreindeel, zie figuur 2).

figuur 2: Geoportaal Drenthe

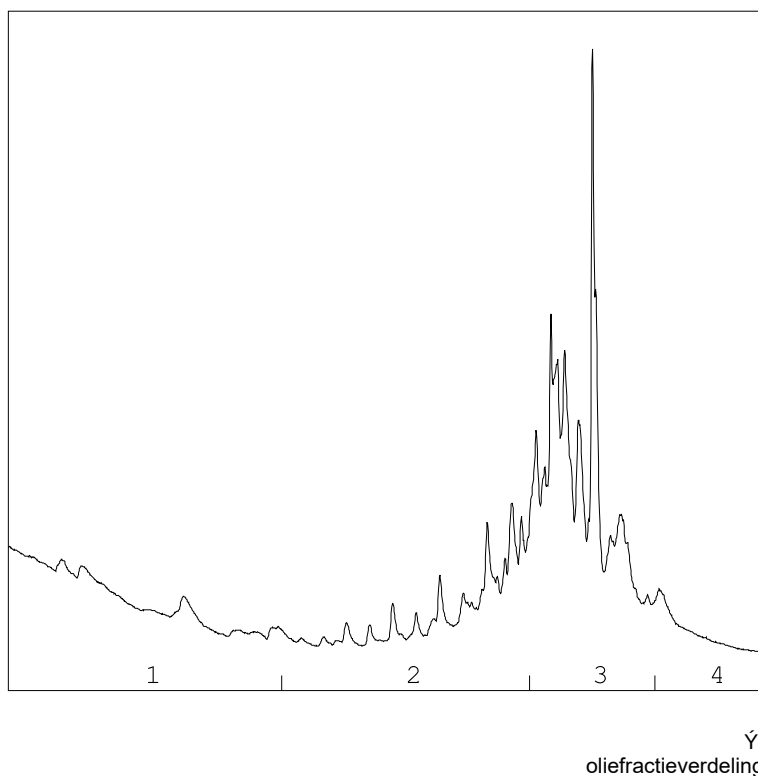
## OLIECHROMATOGRAM

Monstercode : 7211008  
Uw project : OPID 254428486#22-M10378-Oranje perceel A 7101 (ged.) te Oranje  
omschrijving  
Uw referentie : MM1, 01: 0-50, 04: 0-45, 05: 0-35, 06: 0-50, 07: 0-50, 08: 0-50, 09: 0-50  
Methode : minerale olie (florisil clean-up)

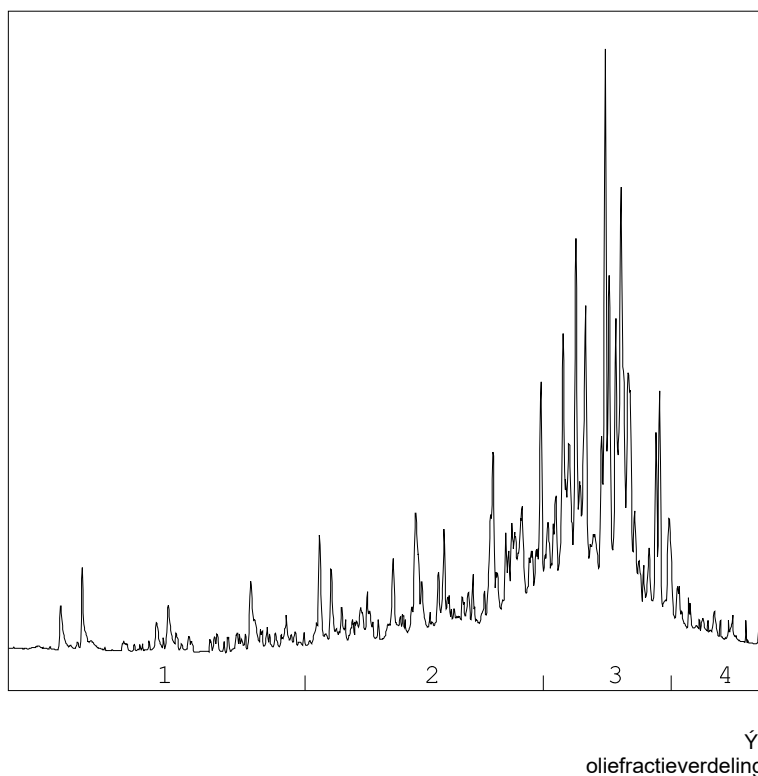
## OLIECHROMATOGRAM

Monstercode : 7211009  
Uw project : OPID 254428486#22-M10378-Oranje perceel A 7101 (ged.) te Oranje  
omschrijving  
Uw referentie : MM2, 02: 0-50, 03: 0-50, 10: 0-50, 11: 0-50, 12: 0-50, 13: 0-50, 14: 0-50, 15: 0-40  
Methode : minerale olie (florisil clean-up)
