| Onderwerp: | <b>verkennend milieukundig bodemonderzoek volgens NEN 5740+A1 Eursing nr. 37A te Beilen</b> |
| Projectnummer: | <b>21-M10079</b> |
| Opdrachtgever: | <b>Beugels Metaal en Techniek</b> |
| Datum: | <b>4 november 2021</b> |

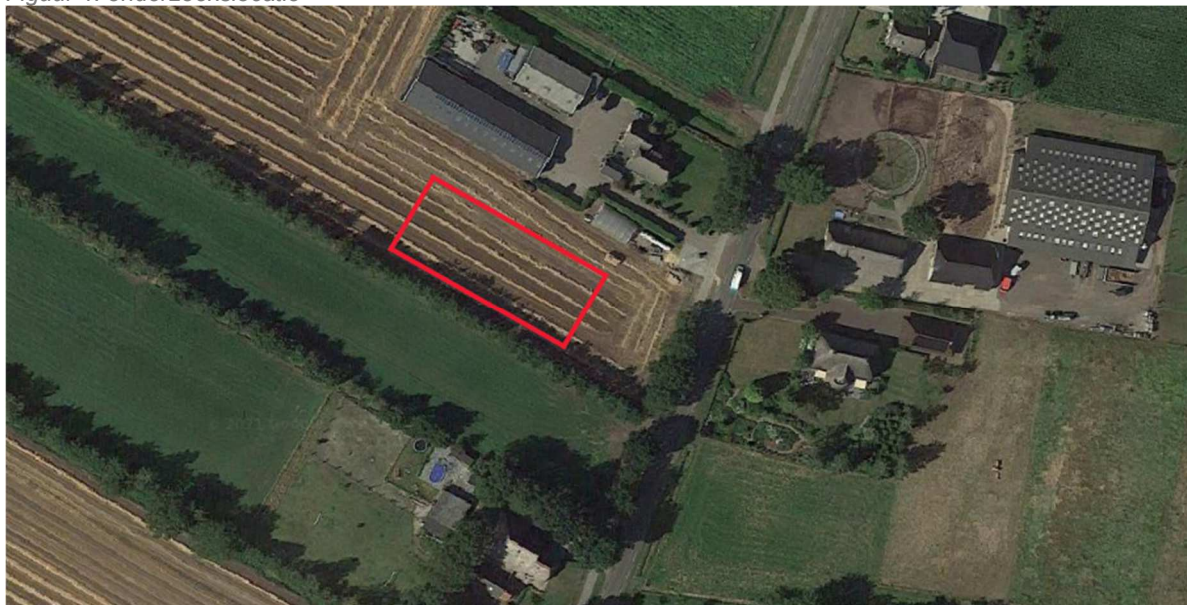
*Figuur 1. onderzoekslocatie*

Het onderhavige onderzoek, het geografisch besluitvormingsgebied, betreft het onderzochte onderzoekslocatie, zoals weergegeven in bijlage 2.

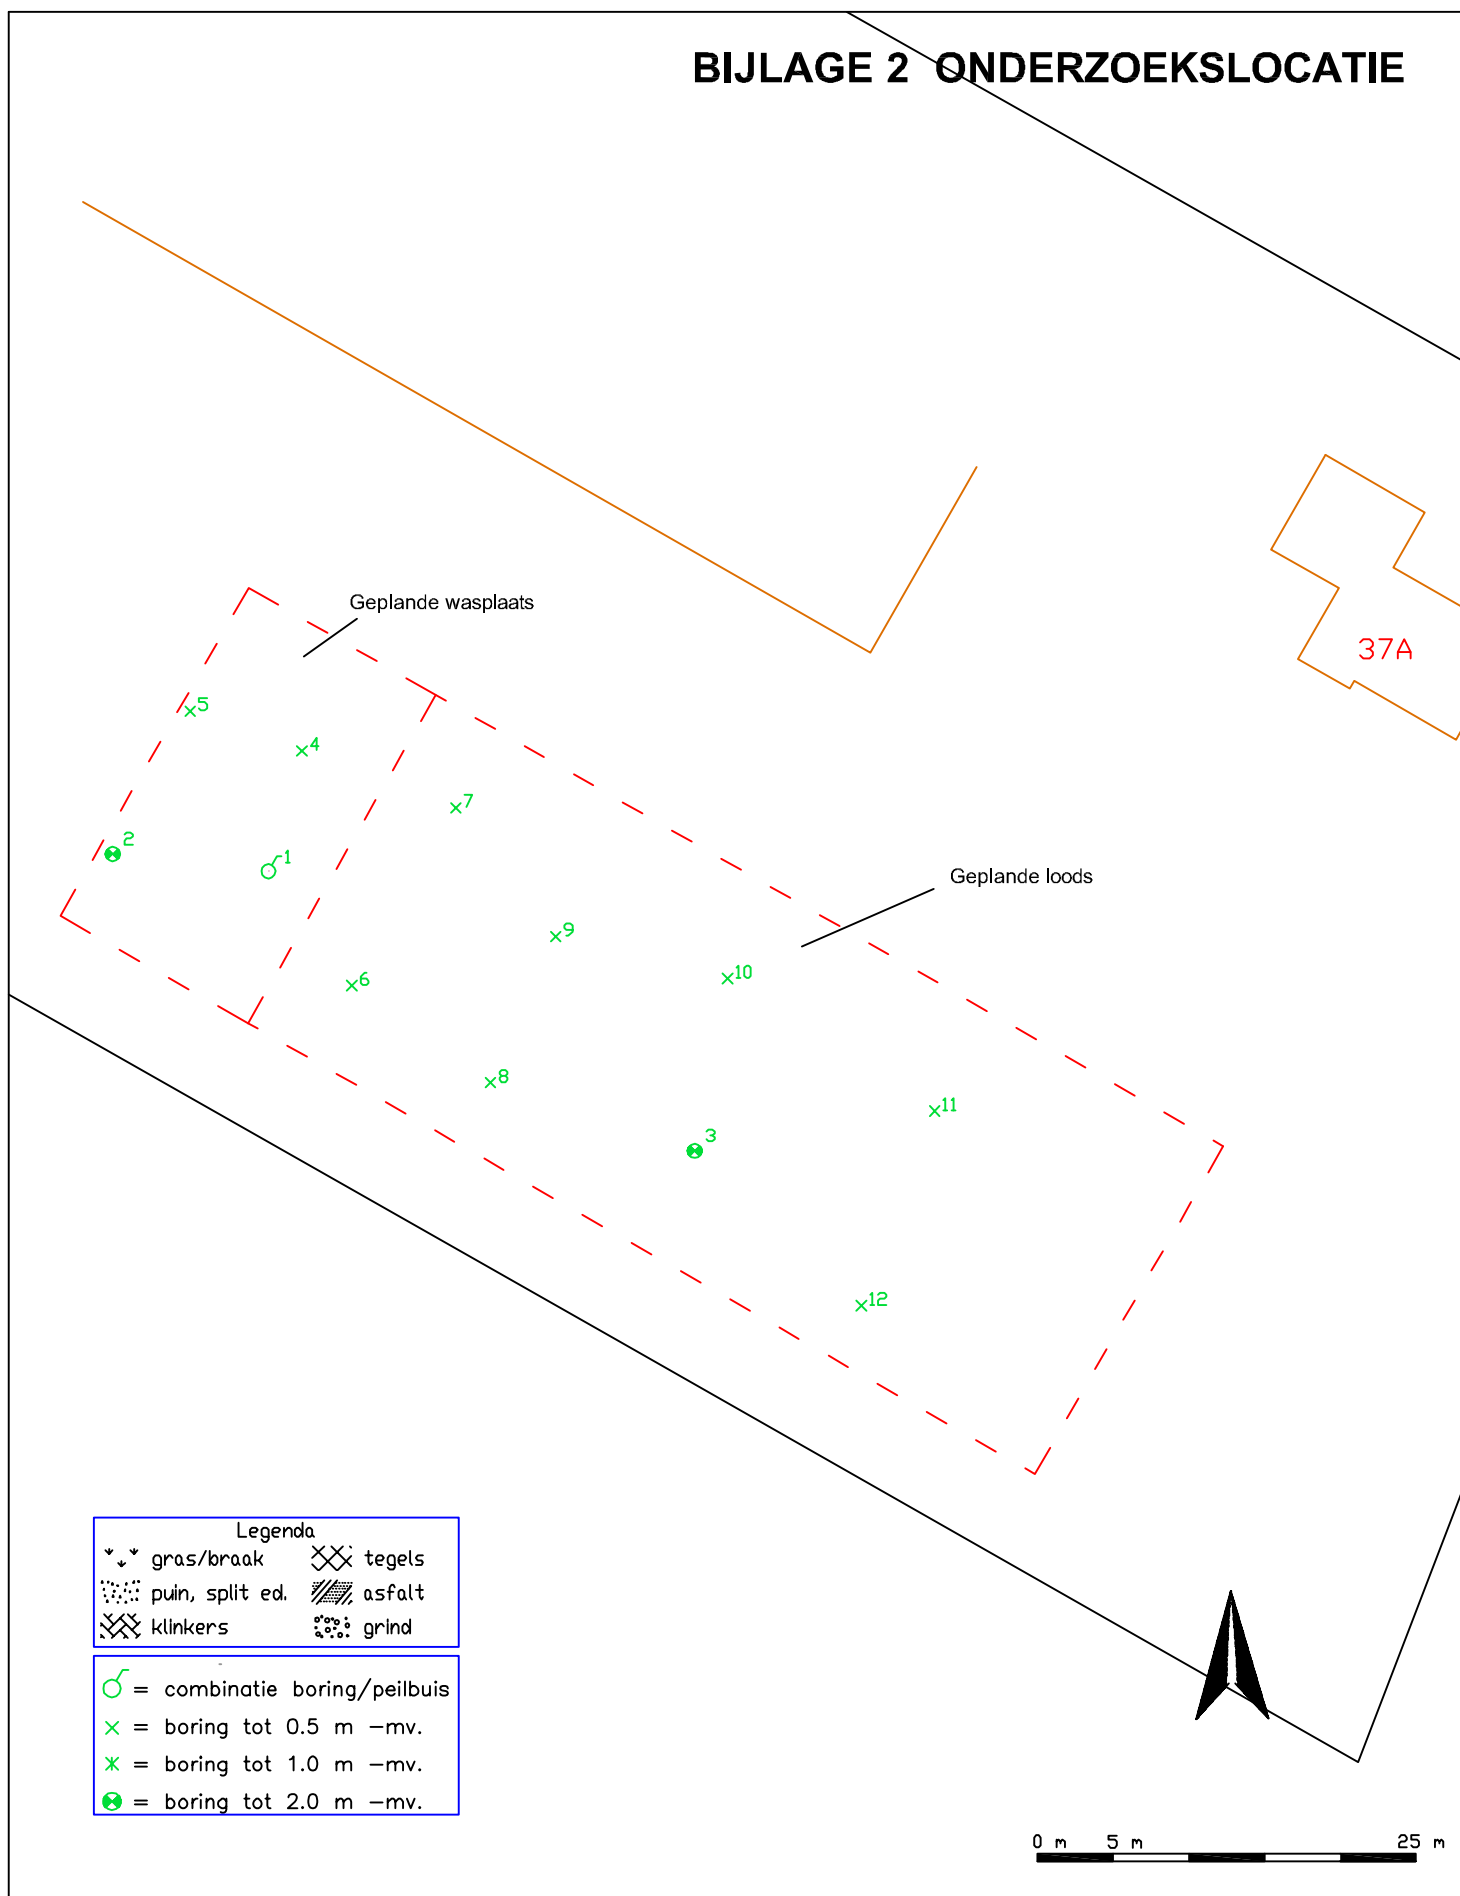
## BIJLAGE 2 ONDERZOEKSLOCATIE

Het onderzoeksprogramma is ruimtelijk weergegeven in bijlage 2. In deze bijlage zijn alle geplaatste boringen geprojecteerd.

Alle geplaatste boringen zijn zodanig ruimtelijk verspreid over de onderzoekslocatie dat een zo representatief mogelijke indruk van de onderzoekslocatie wordt verkregen. De positionering van alle boringen is weergegeven in bijlage 2. Het veldwerkprogramma staat weergegeven in Tabel 9.

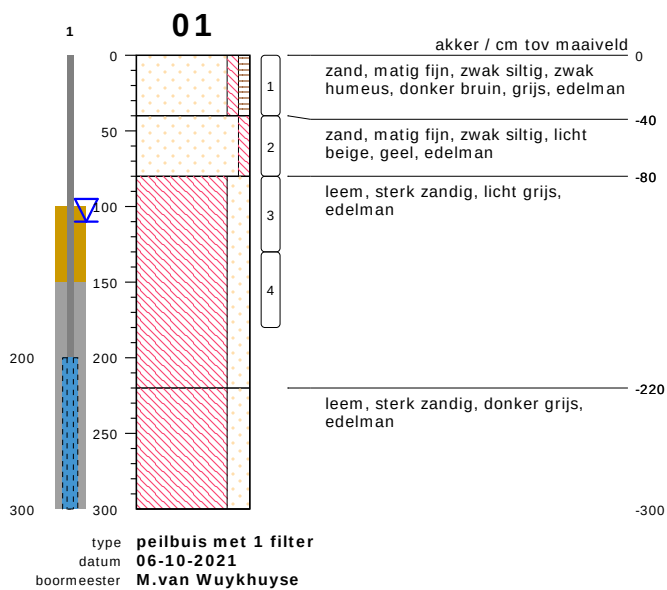
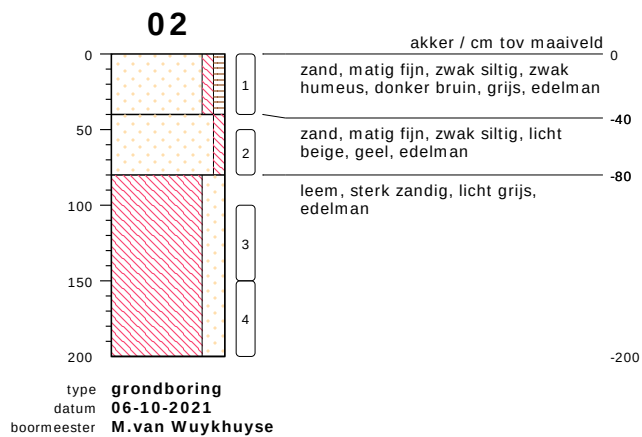
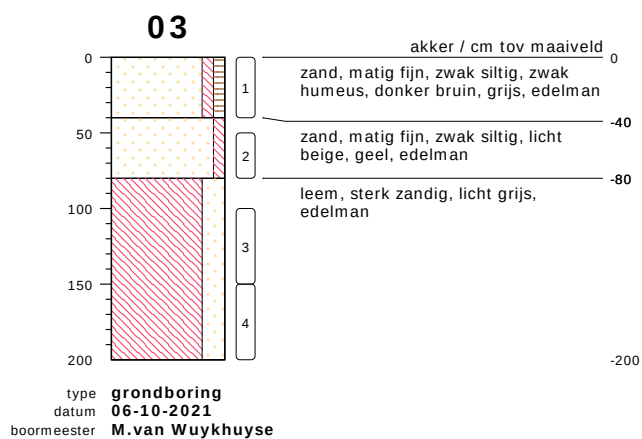
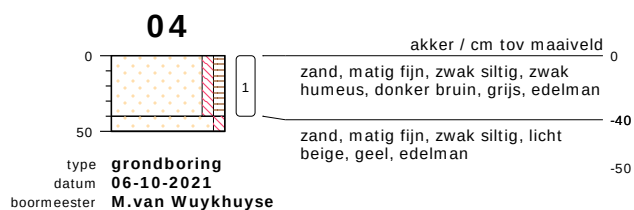
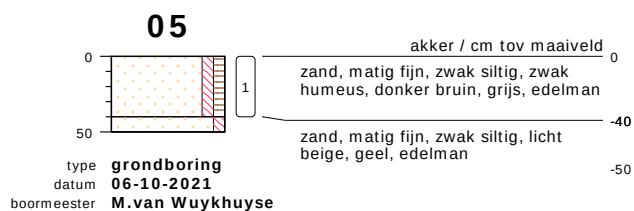
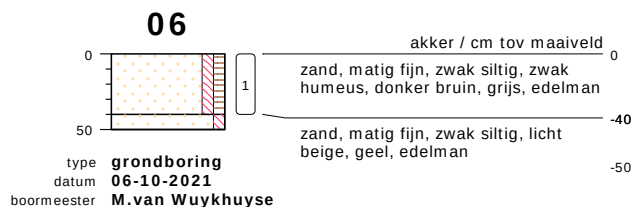
## bodemprofielen schaal 1:50

onderzoek **Eursinge 37A, Beilen**

getekend conform **NEN 5104**

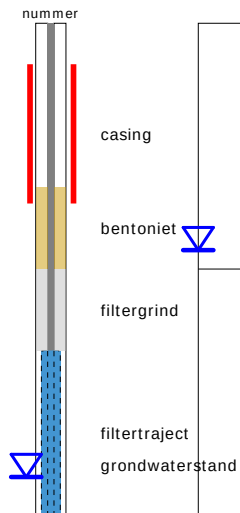
## PEILBUIS

De geplaatste peilbuis is opgebouwd uit 1 meter HDPE peilfilter omstort met filtergrind.

Het filtergrind zorgt voor een goede instroming van het grondwater in het filter, daarnaast voorkomt het dat het filter dichtslibt. Het peilfilter bevindt zich 0,5 meter beneden het grondwaterniveau.

Boven het peilfilter bevindt zich blinde HDPE opzetbuis, omstort met bentoniet (zwekllei).

De zwekllei dient ervoor te zorgen dat toestroming vanuit de bovengrond wordt voorkomen.

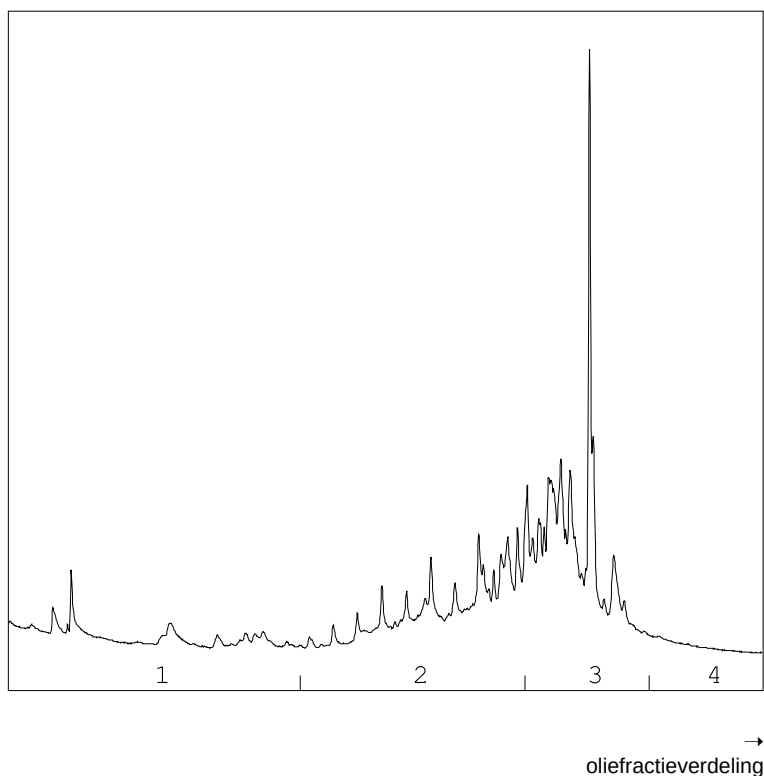
## OLIECHROMATOGRAM

Monstercode : 6903965  
Uw project : OPID 30278485#21-M10079-Eursinge 37A Beilen  
omschrijving  
Uw referentie : 1, 01: 0-40, 02: 0-40, 04: 0-40, 05: 0-40  
Methode : minerale olie (florisil clean-up)
