Erfinpassingsplan

Heirweg 2 Garminge

### Erfinpassingsplan Heirweg 2 Garminge

Uitgevoerd door:                      Natuurbank Overijssel

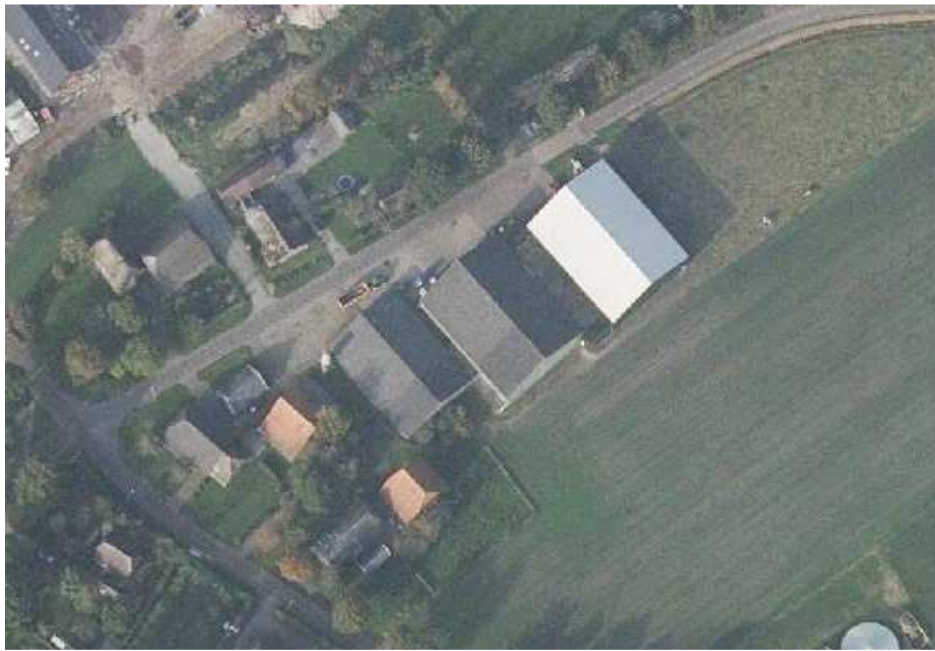
*Detailweergave van het plangebied. De begrenzing wordt met de gele lijn aangeduid (Bron luchtfoto: PDOK).*

Het plangebied vormt een deel van een bestaand agrarisch erf. Op het erf staan drie aardappelloodsen welke aan de oost- en zuidzijde aan agrarisch cultuurland grenzen. Aan de noordzijde grenst het plangebied aan een doorgaande verharde weg (Schapendijk). De reeds aanwezige beplanting bestaat uit drie, met damwandprofiel beklede loodsen welke benut worden voor de opslag van aardappelen. Op onderstaande afbeelding wordt het plangebied in detail weergegeven.

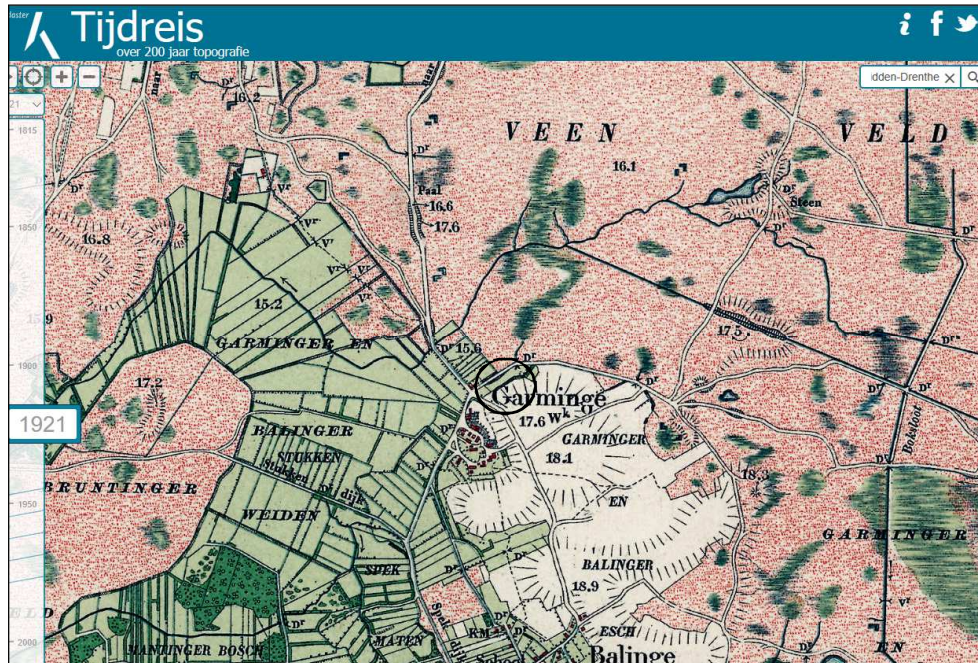
Ligging van het plangebied op de historische topografische kaart anno 1921 (bron: Kadaster.nl)

Het plangebied ligt op de overgang van het kampenlandschap naar het jonge heide- en veenontginningslandschap noordelijk van het plangebied. Zoals zichtbaar op de historische topografische kaart, ligt het plangebied aan de rand van een es welke ten zuiden van het plangebied, aan weerszijden van Heirweg ligt.

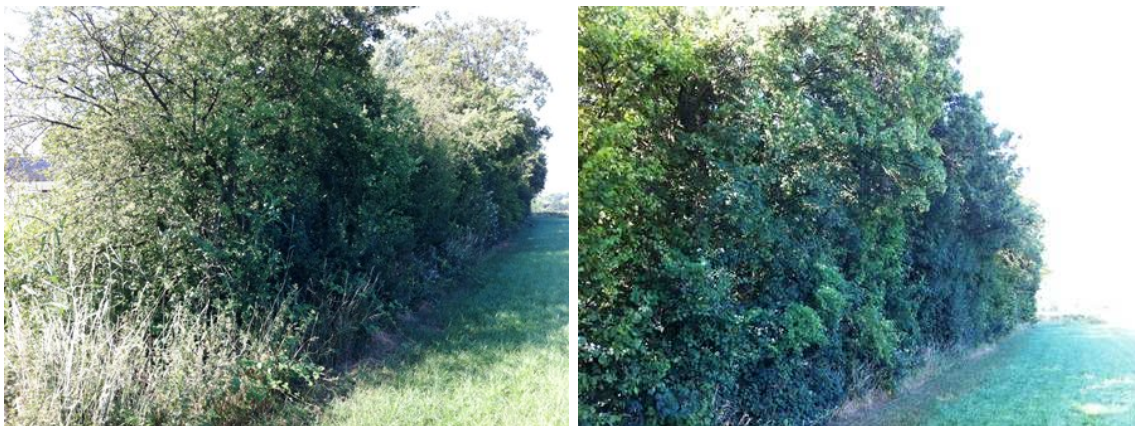
*Voorbeeld van een struweelhaag met geschoren zijkant (Etten, Tappenweg juli 2013)*

De struweelhaag wordt beheerd als hakhout. De beplanting wordt periodiek, gemiddeld om de 10-15 jaar, afgezet, waarna de beplanting weer zal uitlopen en een dicht struweel zal vormen. Overhangende takken mogen gesnoeid worden. Indien de struweelhaag te breed wordt, mag deze geschoren worden (zie onder). Het éézijdig scheren van een struweelhaag maakt deze tot een dichte haag.
