Erfinpassingsplan

Heirweg 2 Garminge

Erfinpassingsplan Heirweg 2 Garminge

Uitgevoerd door:                      Natuurbank Overijssel

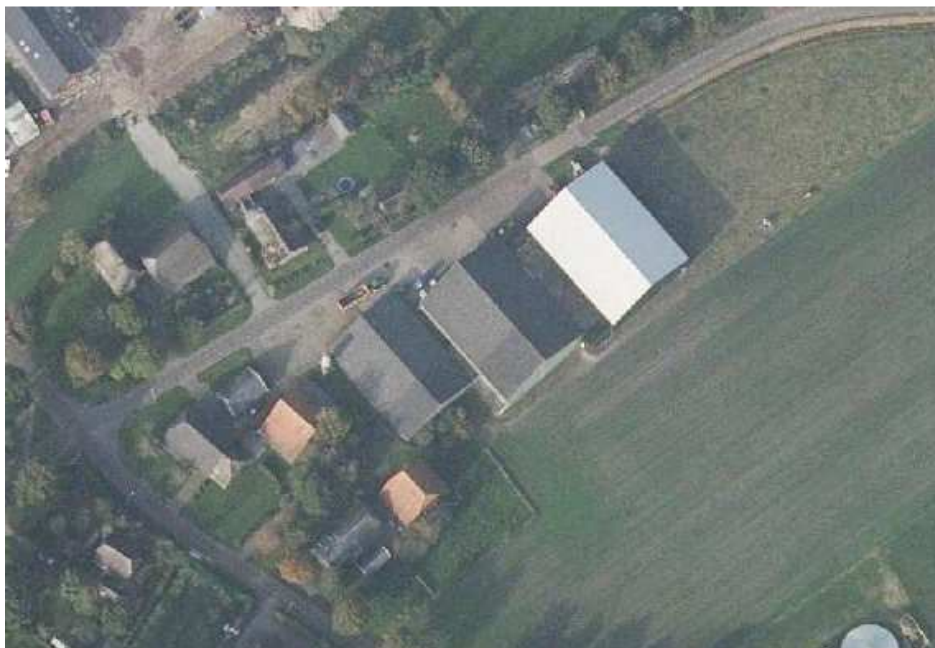
*Detailweergave van het plangebied. De begrenzing wordt met de gele lijn aangeduid (Bron luchtfoto: PDOK).*

Het plangebied vormt een deel van een bestaand agrarisch erf. Op het erf staan drie aardappelloodsen welke aan de oost- en zuidzijde aan agrarisch cultuurland grenzen. Aan de noordzijde grenst het plangebied aan een doorgaande verharde weg (Schapendijk). De reeds aanwezige beplanting bestaat uit drie, met damwandprofiel beklede loodsen welke benut worden voor de opslag van aardappelen. Op onderstaande afbeelding wordt het plangebied in detail weergegeven.

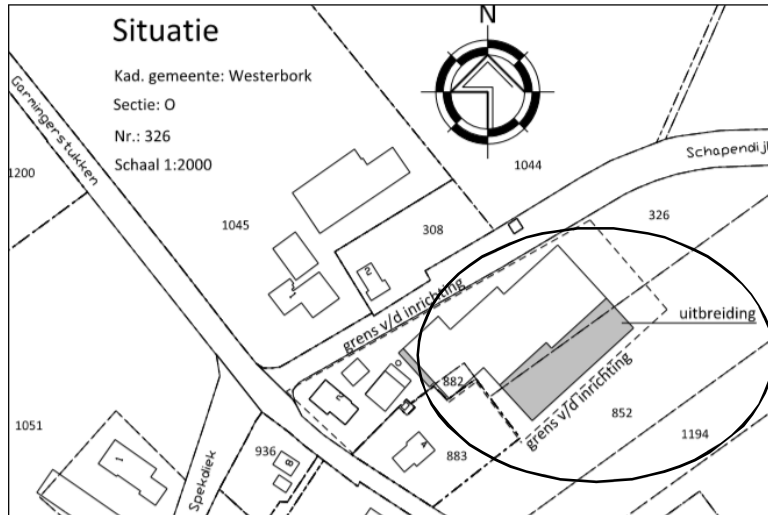
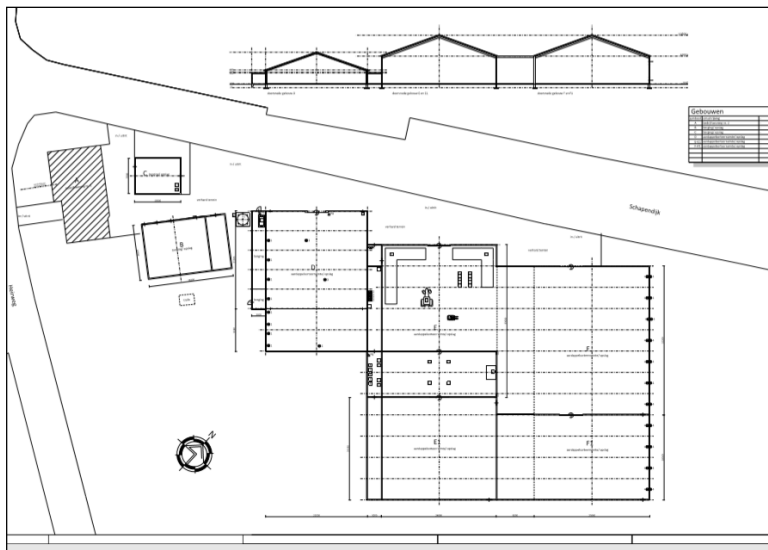
Verbeelding van het wenselijke eindbeeld (bron: Van Westreenen).

Het voornemen bestaat om twee aardappelloodsen aan de achterzijde uit te breiden. Op onderstaande afbeelding wordt de wenselijke uitbreiding weergegeven.

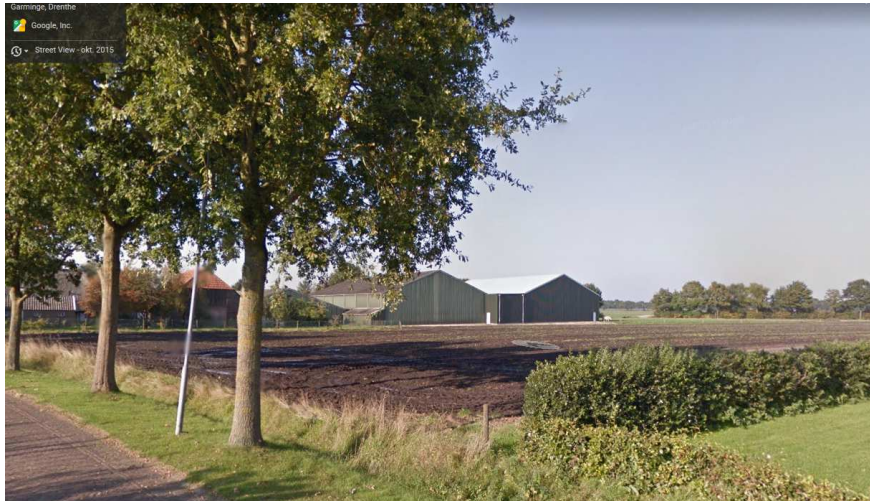
*Zicht vanaf de Heirweg, in noordelijke richting, op de achterzijde van het erf.*

De aardappellootsen liggen open in het landschap. Beplanting, welke het zicht op de bebouwing weg kan nemen ontbreekt.

Door het ontbreken van beplanting rondom de schuren, zijn deze duidelijk zichtbaar in het landschap. Het zicht vanaf de Heirweg en Schapendijk op de gebouwen is te verminderen door de aanplant van erfbeplanting / struweelhaag langs de bedrijfsbebouwing.

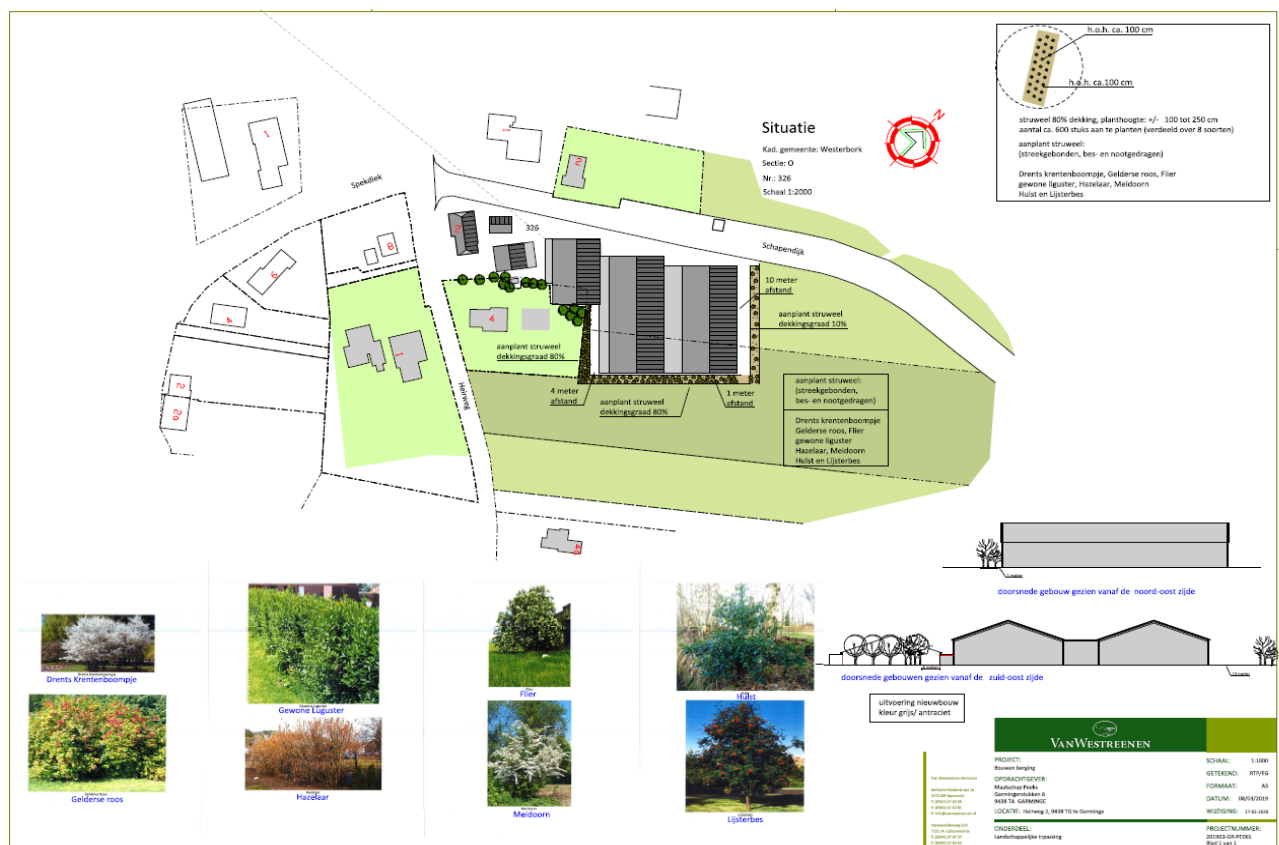
Op onderstaande afbeelding wordt het wenselijke eindbeeld weergegeven.

Aanplant struweelhaag aan 3-zijden rondom de bestaande en nieuwe loods. In overleg met de gemeente & omwonenden zijn de plantsoorten alsmede de uitvoering / dekkingsgraad van de beplanting afgestemd.

Rondom de bestaande en nieuwe loodsen wordt een struweelhaag aangelegd. Deze struweelhaag (west en zuidzijde dekkingsgraad 80% en oostzijde dekkingsgraad 10%) bestaat uit struweelbeplanting in meerdere rijen welke in een plantverband (h.o.h. ca. 100 cm / hoogte 100-250 cm) wordt aangelegd.

Als plantmateriaal wordt 3-jarig plantsoen gebruikt. In totaal worden ca. 600 stuks plantsoen geplant. De struweelhaag bestaat uit een gelijk gemengde beplanting (bes- en nootdragend) van 8 soorten: Drents krentenboompje, vlier, Gelderse roos, hazelaar, liguster, hulst, lijsterbes en meidoorn. Na aanplant maximaal 25% van de jonge aanplant uitvallen zonder dat deze herplant hoeft te worden.

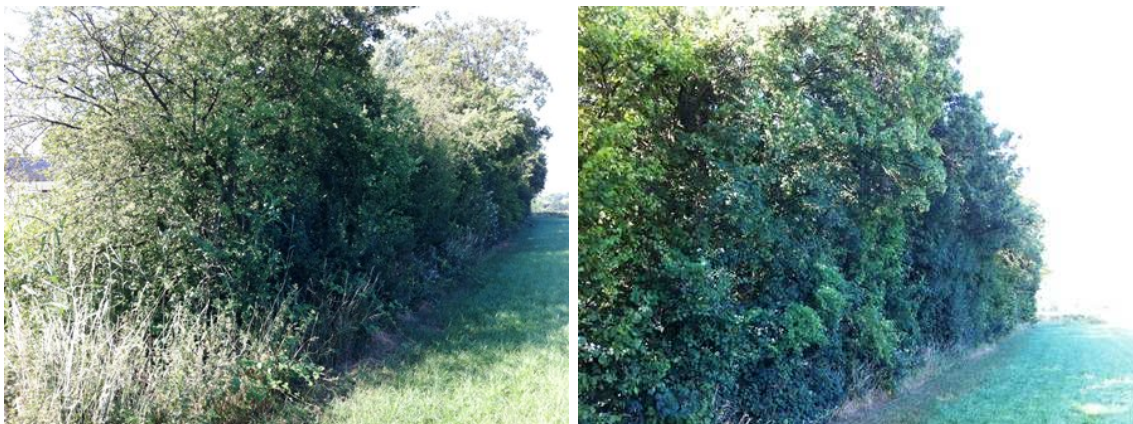
*Voorbeeld van een struweelhaag met geschoren zijkant (Etten, Tappenweg juli 2013)*

De struweelhaag wordt beheerd als hakhout. De beplanting wordt periodiek, gemiddeld om de 10-15 jaar, afgezet, waarna de beplanting weer zal uitlopen en een dicht struweel zal vormen. Overhangende takken mogen gesnoeid worden. Indien de struweelhaag te breed wordt, mag deze geschoren worden (zie onder). Het éénzijdig scheren van een struweelhaag maakt deze tot een dichte haag.
