| Onderwerp: | <b>verkennend milieukundig bodemonderzoek volgens<br/>NEN 5740+A1 Holthe nr. 36 te Beilen</b> |
| Projectnummer: | <b>22-M10409</b> |
| Opdrachtgever: | <b>fam. Koerts</b> |
| Datum: | <b>12 juli 2022</b> |

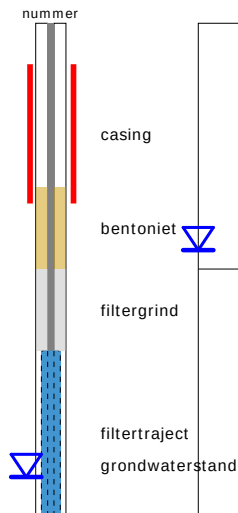
links= cm-maaiveld

rechts= cm + NAP

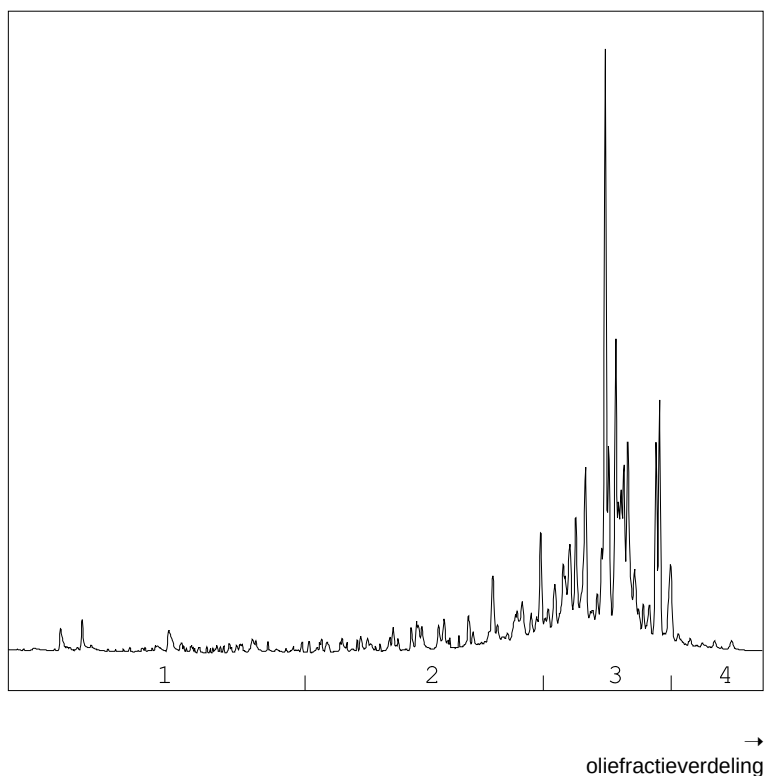
## OLIECHROMATOGRAM

Monstercode : 7210969  
Uw project : OPID 254428442#22-M10409-Holthe 36 te Beilen  
omschrijving  
Uw referentie : MM1, 01: 20-50, 02: 0-40, 03: 0-50, 04: 0-40, 05: 0-40, 06: 0-40, 07: 0-30, 08: 20-50  
Methode : minerale olie (florisil clean-up)
