## Historisch Vooronderzoek NEN 5725

**Locatie:** Hoogeveenseweg 14 Bruntinge

**Projectnummer:** 2023-039

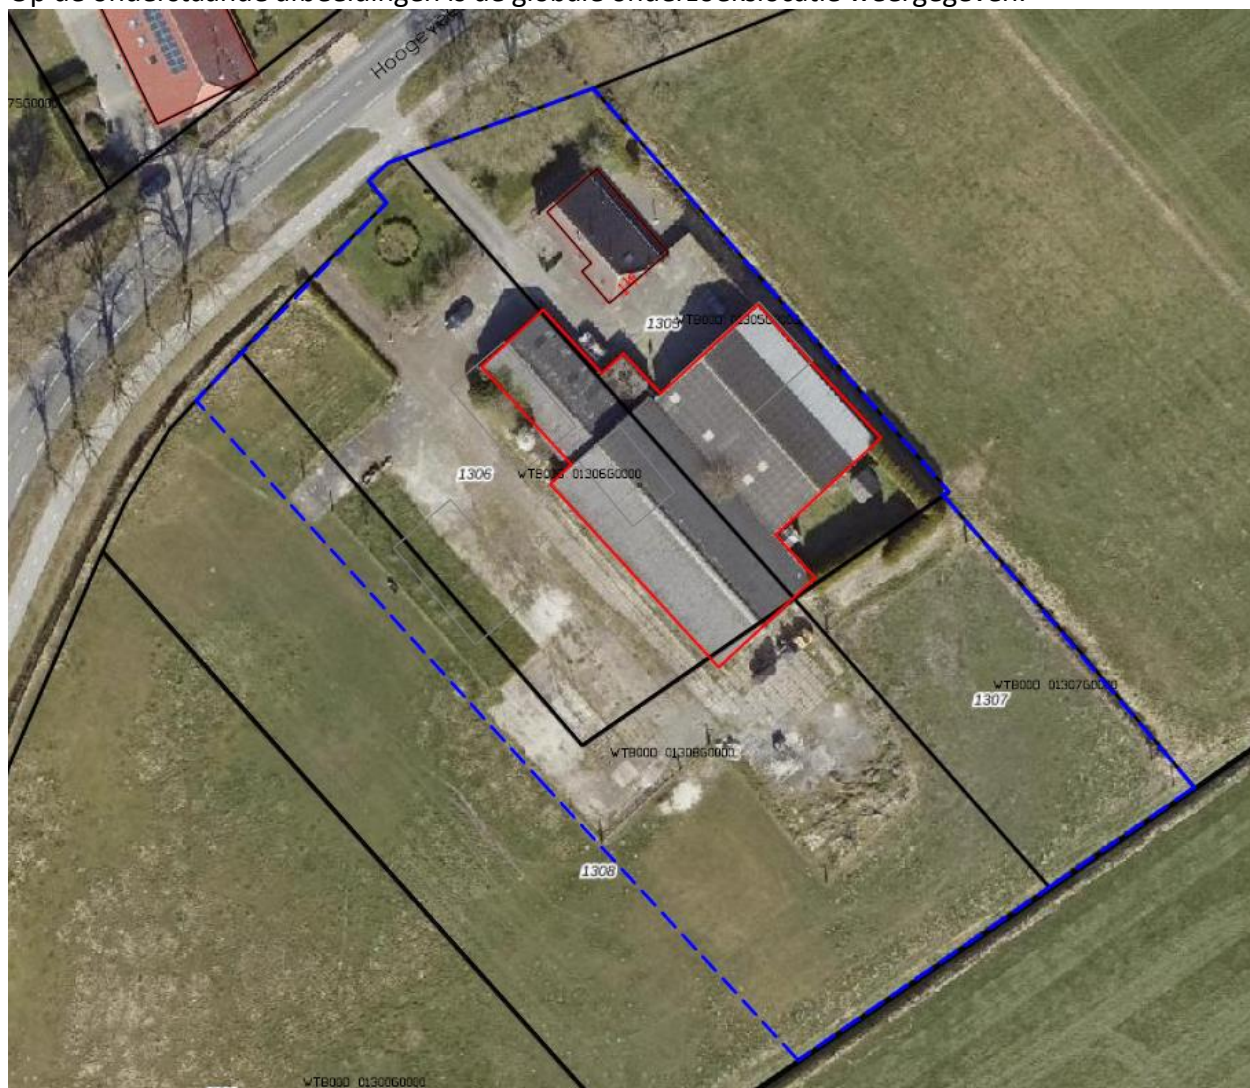
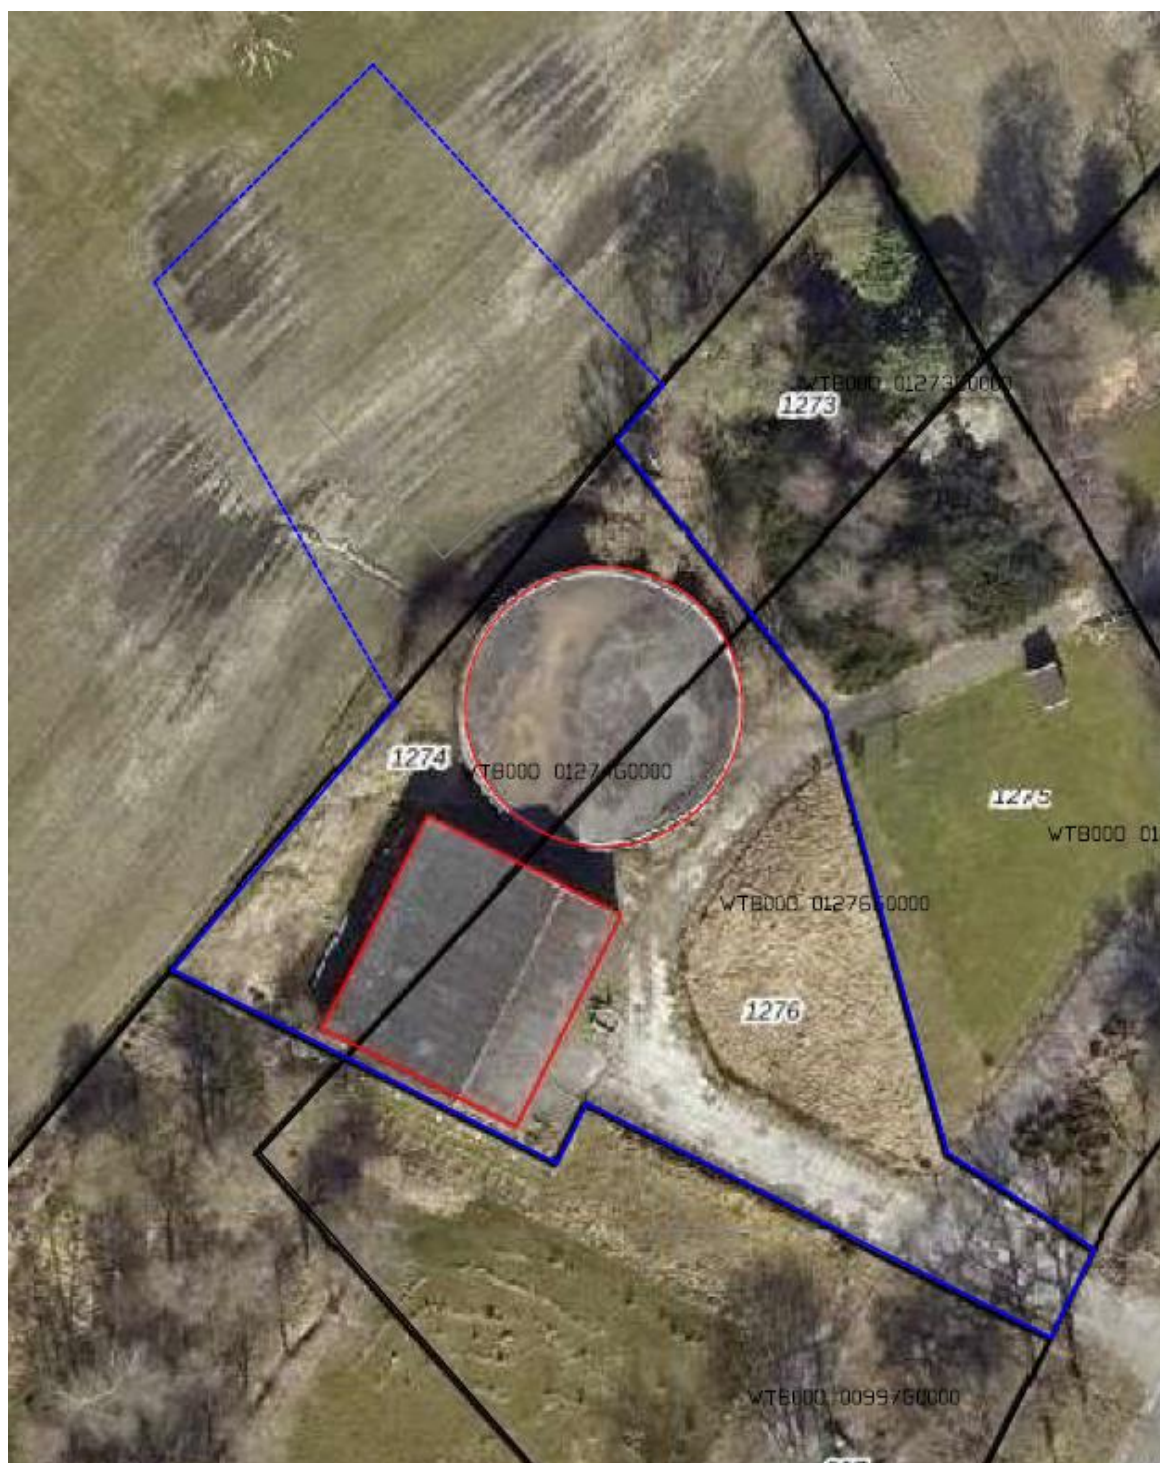
Op de onderstaande afbeeldingen is de globale onderzoekslocatie weergegeven.

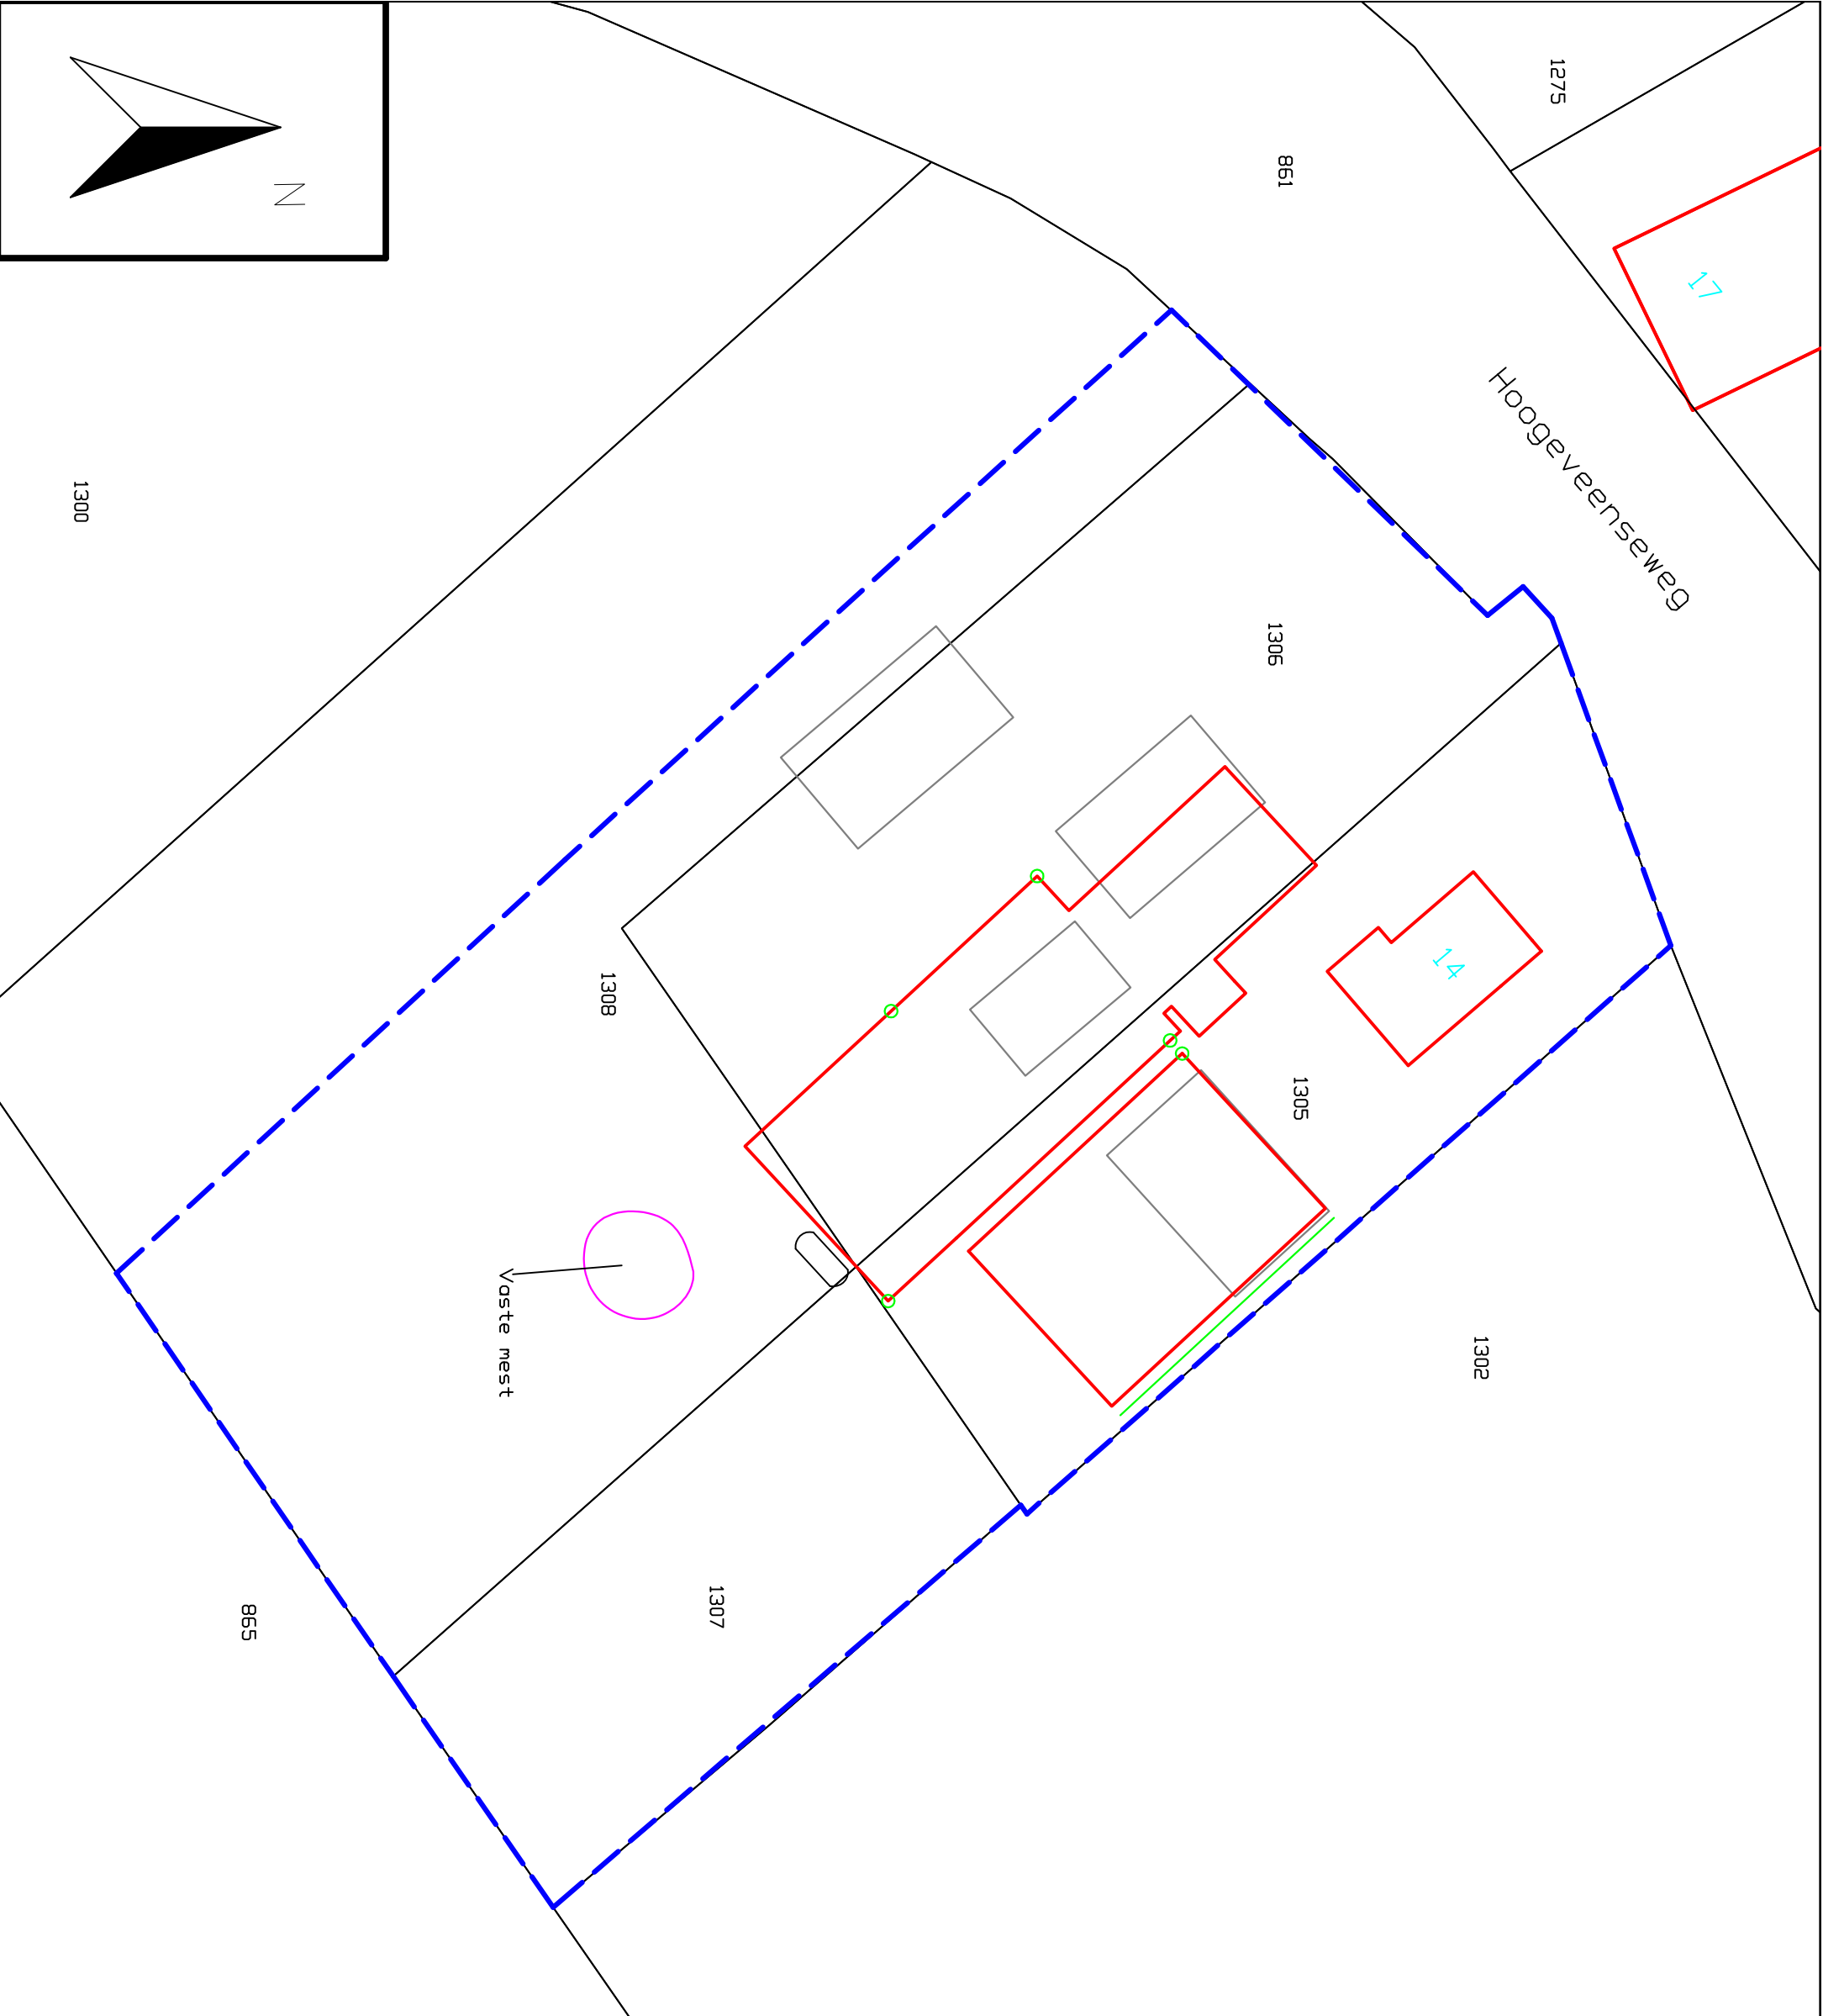
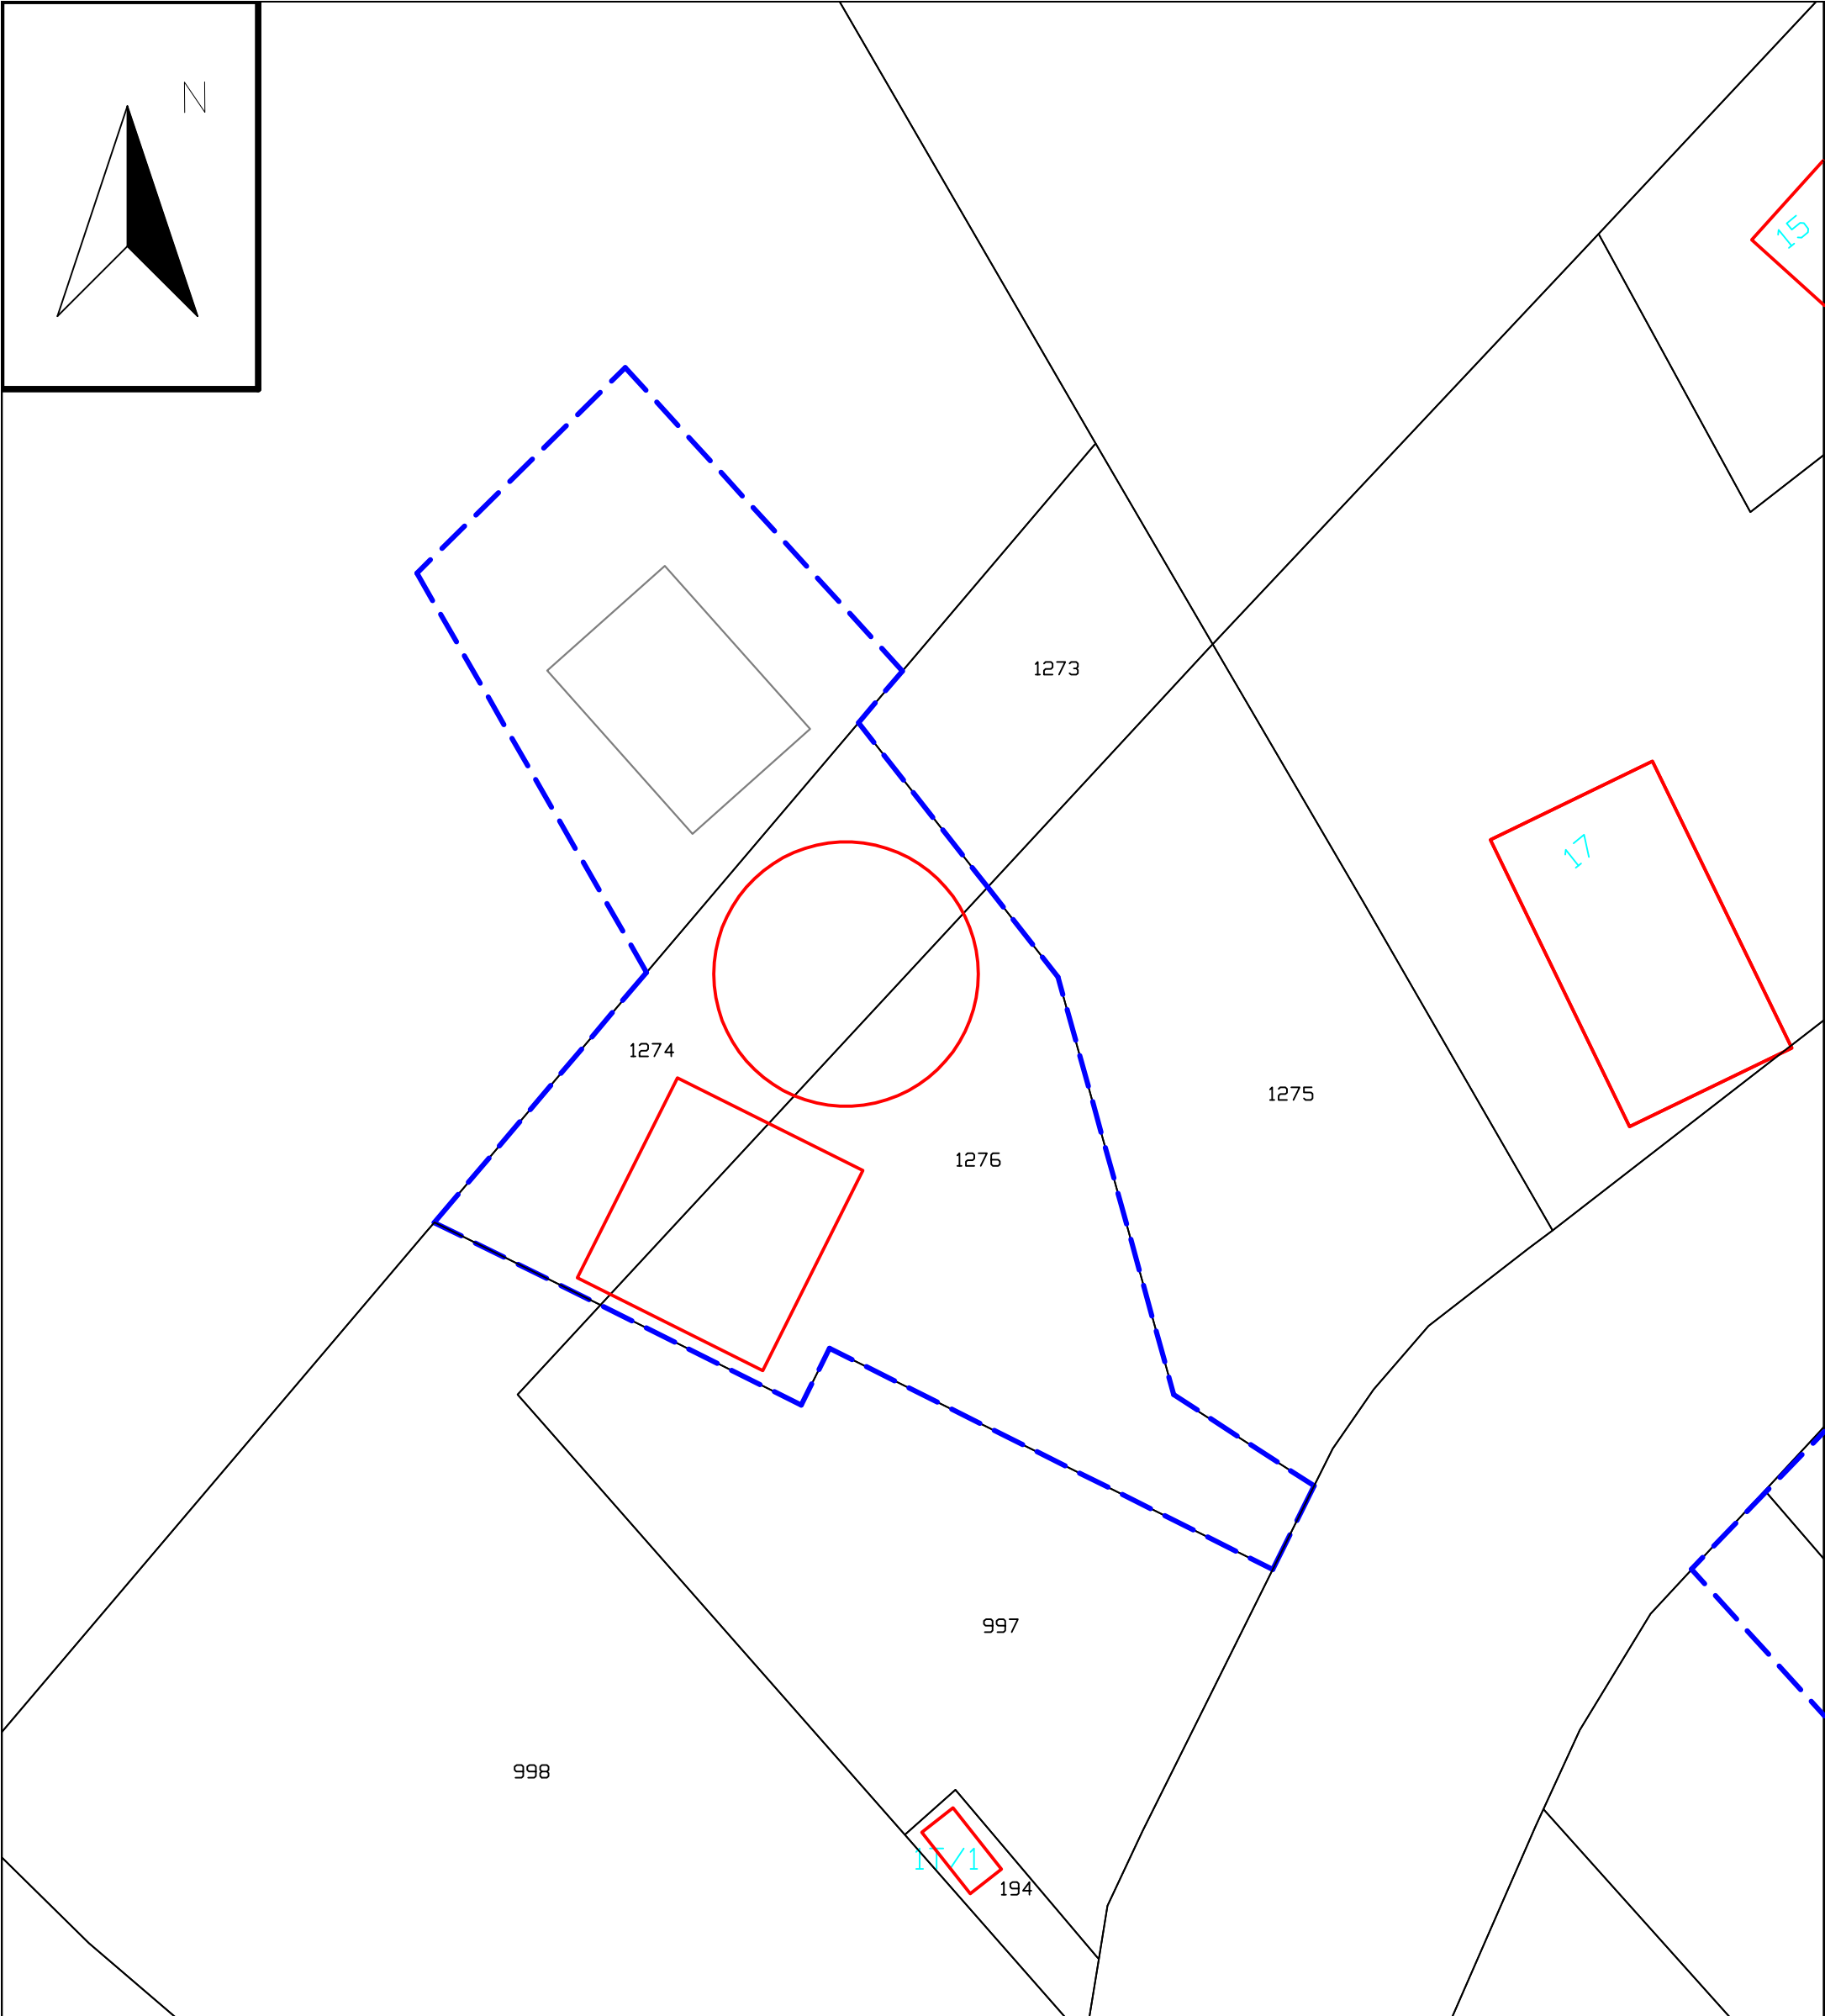
## Locatietekening

| <ul style="list-style-type: none"><li> Peilbuis</li><li> Boring tot 0.5 m -mv</li><li> Boring tot 2.0 m -mv</li><li> Boorgat 0.3x0.3x0.5</li><li> Boring tot 2.0 m -mv (edelmanboor Ø 12cm)</li></ul> | <p>5019 Perceelsnummers</p> <ul style="list-style-type: none"><li> Kadastrale grens</li><li> Bestaande bebouwing</li><li> Huisnummer</li><li> Onderzoekslocatie</li><li> Druppelzone</li><li> (Voormalige) dieseltank</li><li> Druppelzone</li></ul> |

Op de locatie (nummer 14) is één bovengrondse dieseltank aanwezig (geweest). Deze tank kan als verdachte deellocatie conform hypothese VEP van de NEN5740 onderzocht worden.

De druppelzone en de vijf plekken waar het lekwater de onbeschermd bodem in stroom kunnen als verdachte deellocatie conform hypothese VED-HE van de NEN5707 onderzocht worden.

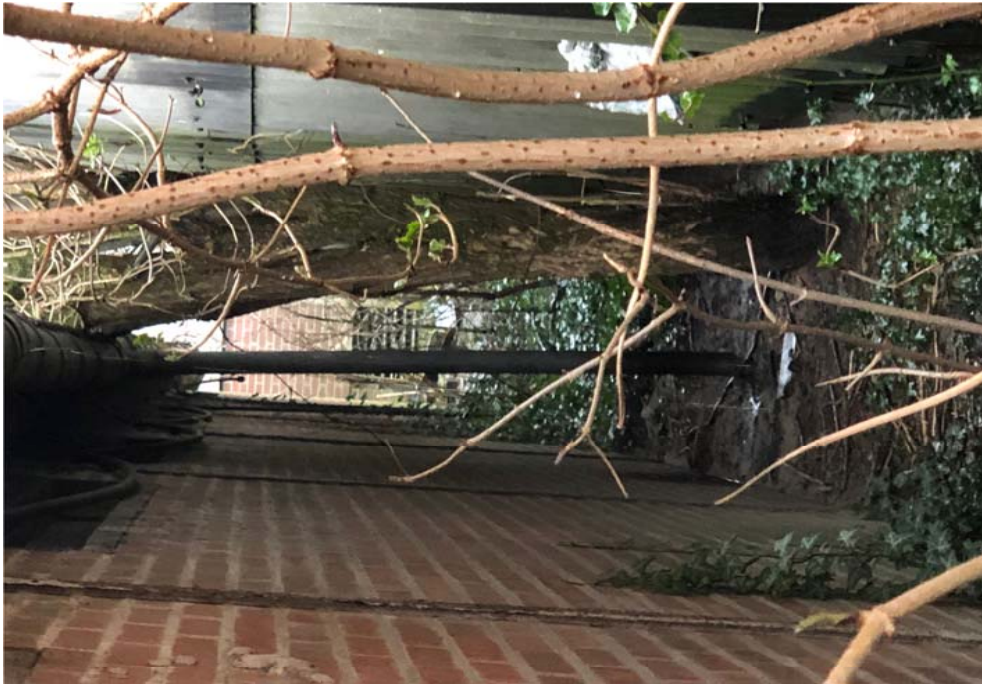
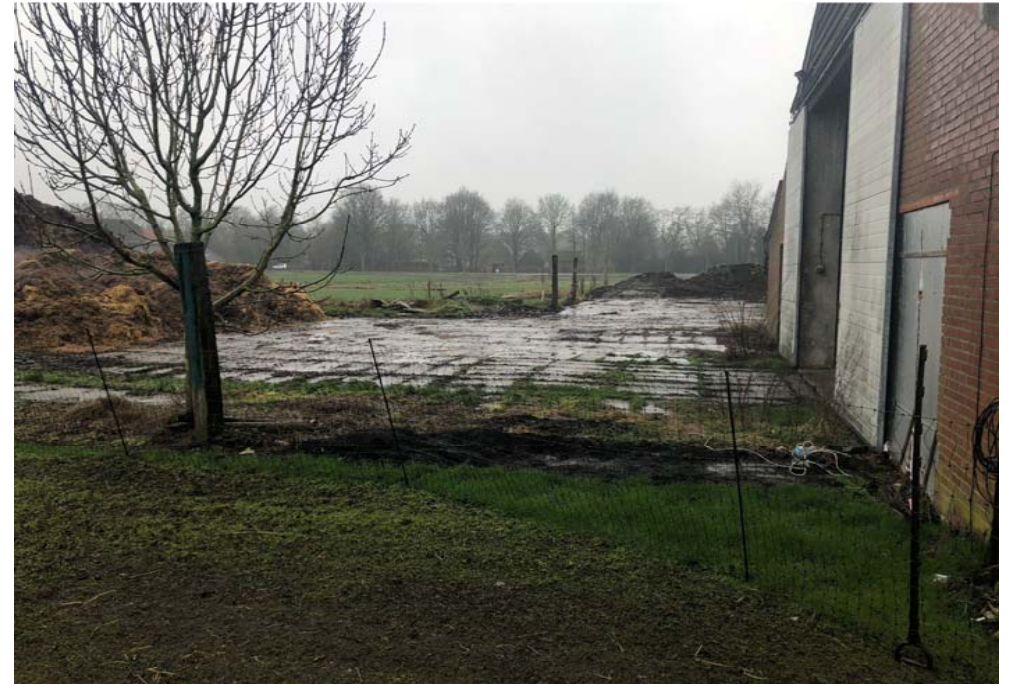
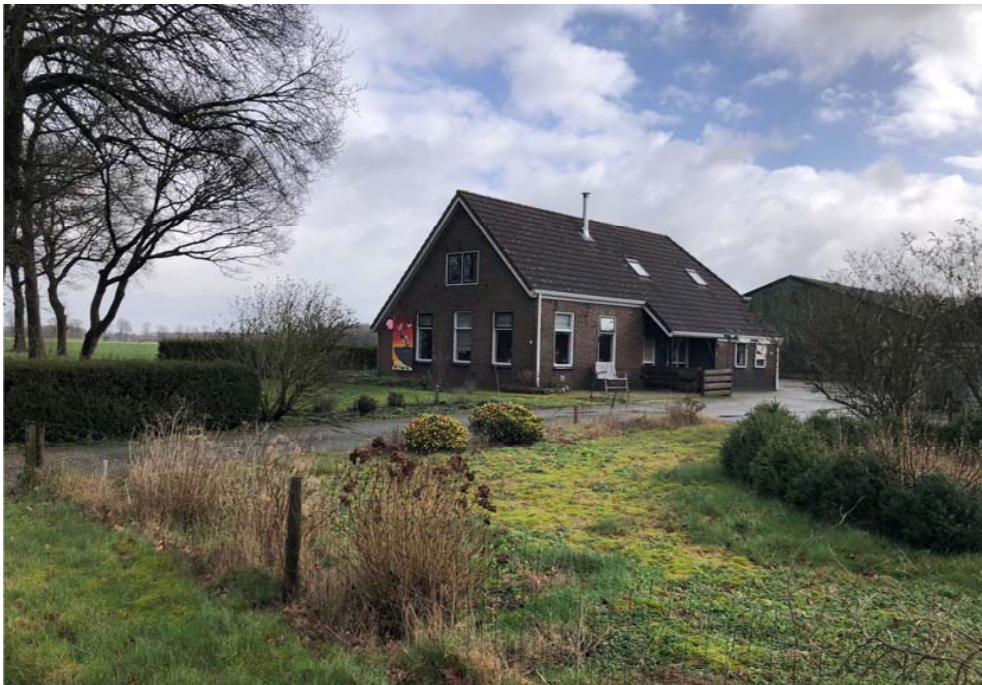
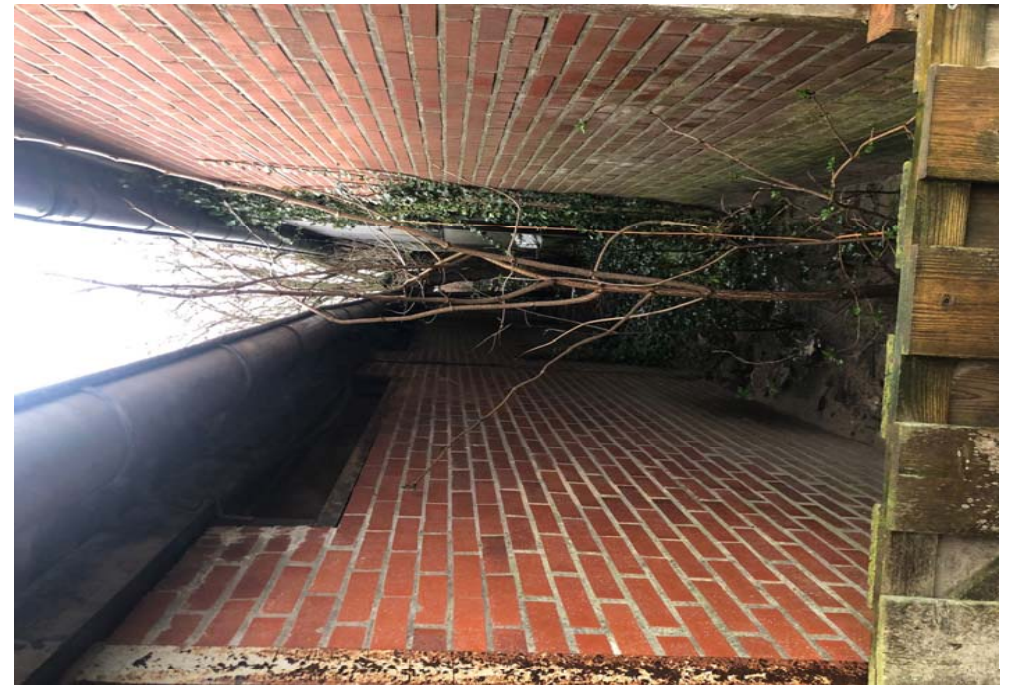
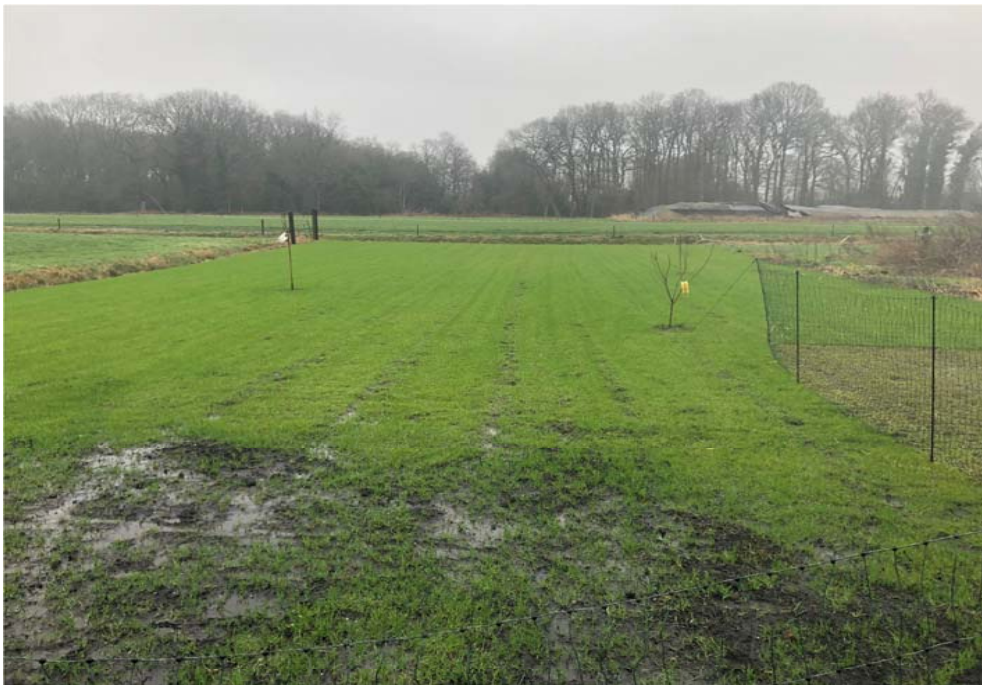
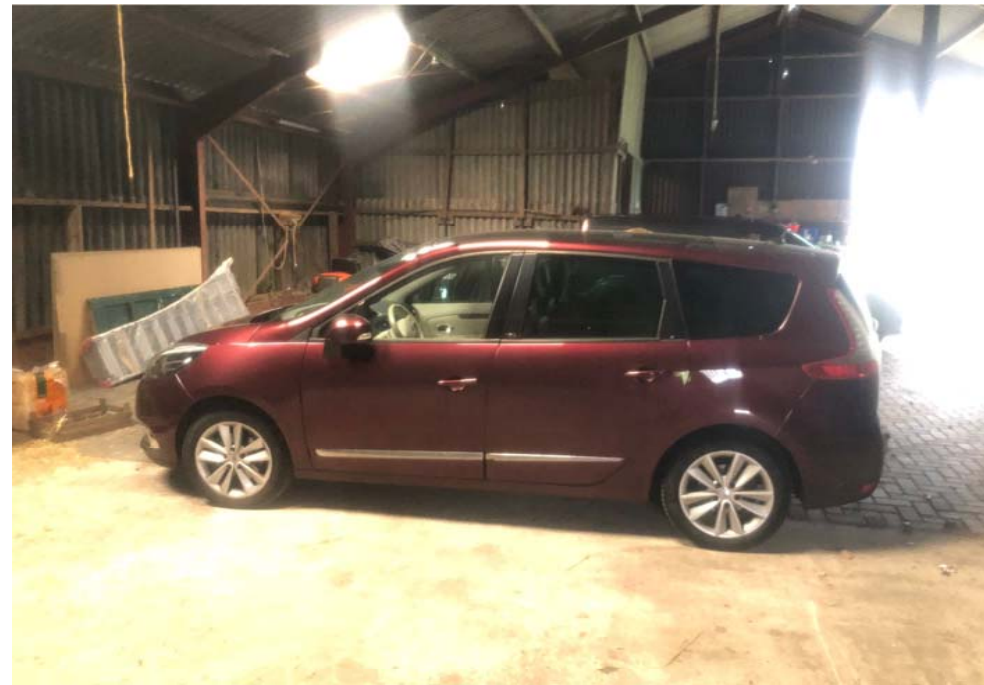
## Foto's onderzoekslocatie

De onderzoekslocatie bestaat uit een voormalig agrarisch bedrijf. Op de locatie is de woning en agrarische bebouwing nog aanwezig. Op de woning zitten dakpannen. Op de schuren zit asbestverdachte dakbedekking. Enkele dakgoten zijn stuk en/of ze sluiten niet volledig aan onder het dak.

Eén schuur op de locatie heeft geen dakgoot. Hier valt een druppelzone te definiëren. Op andere plekken zijn de dakgoten stuk of ze sluiten niet goed aan of af. Er zijn vijf van deze plekken waargenomen waar het water uit de dakgoot de onbeschermd bodem instroomt.

Er is asbestverdacht golfplaat materiaal aangetroffen op de locatie. Het betreft geen zwermateriaal. Het betreft een stuk van een golfplaat en het staat rechtop tegen de muur van een schuur.
