# **Bijlage I**

## **Beeldkwaliteitsplan, Makkum 7 te Beilen,**

Vellinga Architecten  
d.d. 10 oktober 2013

# Makkum 7 te Beilen

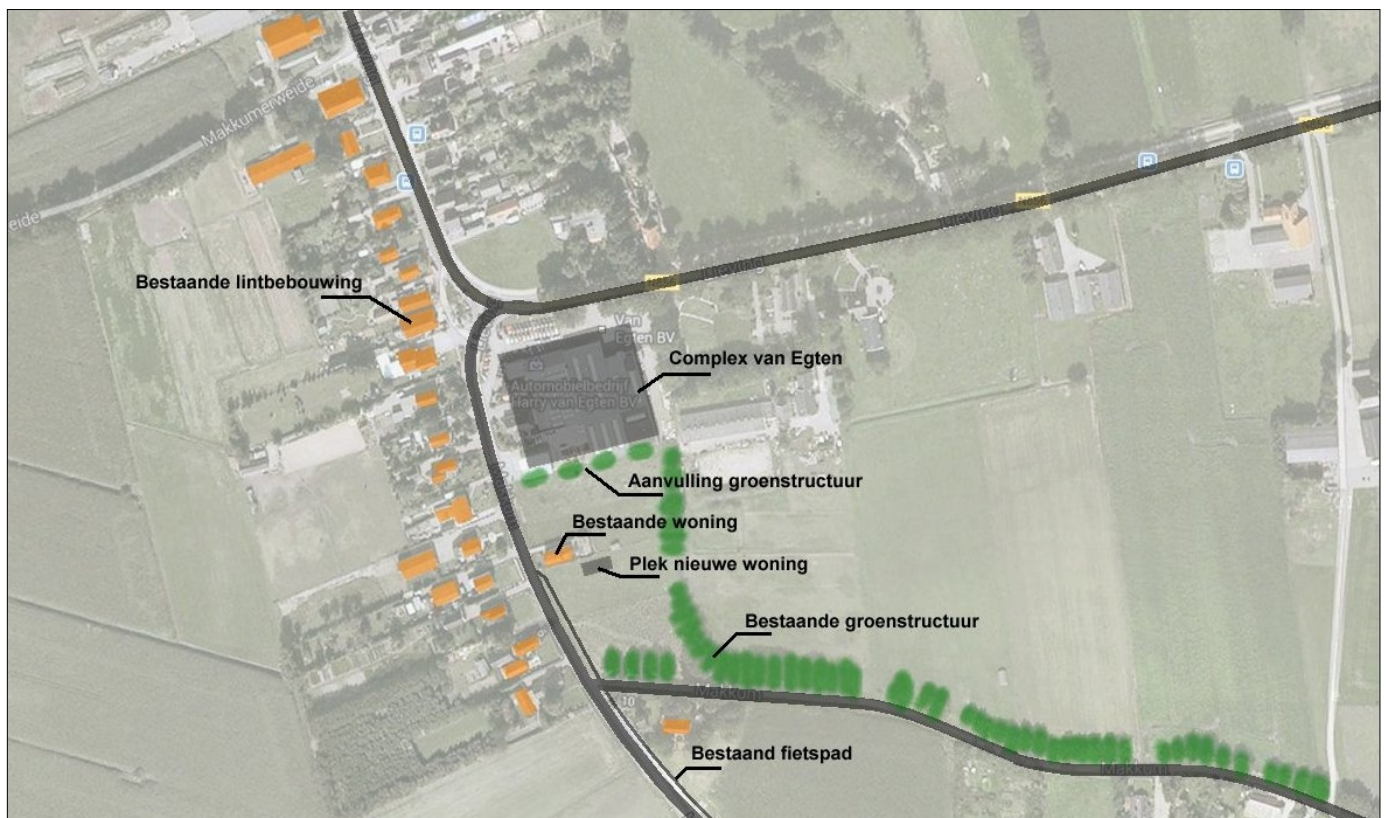
## Ruimtelijke situatie

Het perceel is gelegen aan de oostzijde van de straat, Makkum.

Aan de noordzijde grenst het perceel aan het complex van “ van Egten “

Aan de oost- en zuidzijde wordt het perceel ingekaderd door een groenstructuur.

De huidige woning op het perceel Makum 7 staat vooraan op het perceel op een geringe afstand van de weg.

Deze afstand tot de weg is zelfs zodanig dat er geen ruimte genoeg is om het aanwezige fietspad door te trekken.

Het fietspad eindigt nu bij de woning en gaat over in zogenaamde suggestiestroken op de rijweg. Een situatie kan als niet verkeersveilig worden gekenmerkt.
