# Landschappelijke inrichting Enterbroekweg 8 en 10

Opdrachtgever:  
Ponyrecreatie Het Lamoen

Project: Landschappelijke inpassing

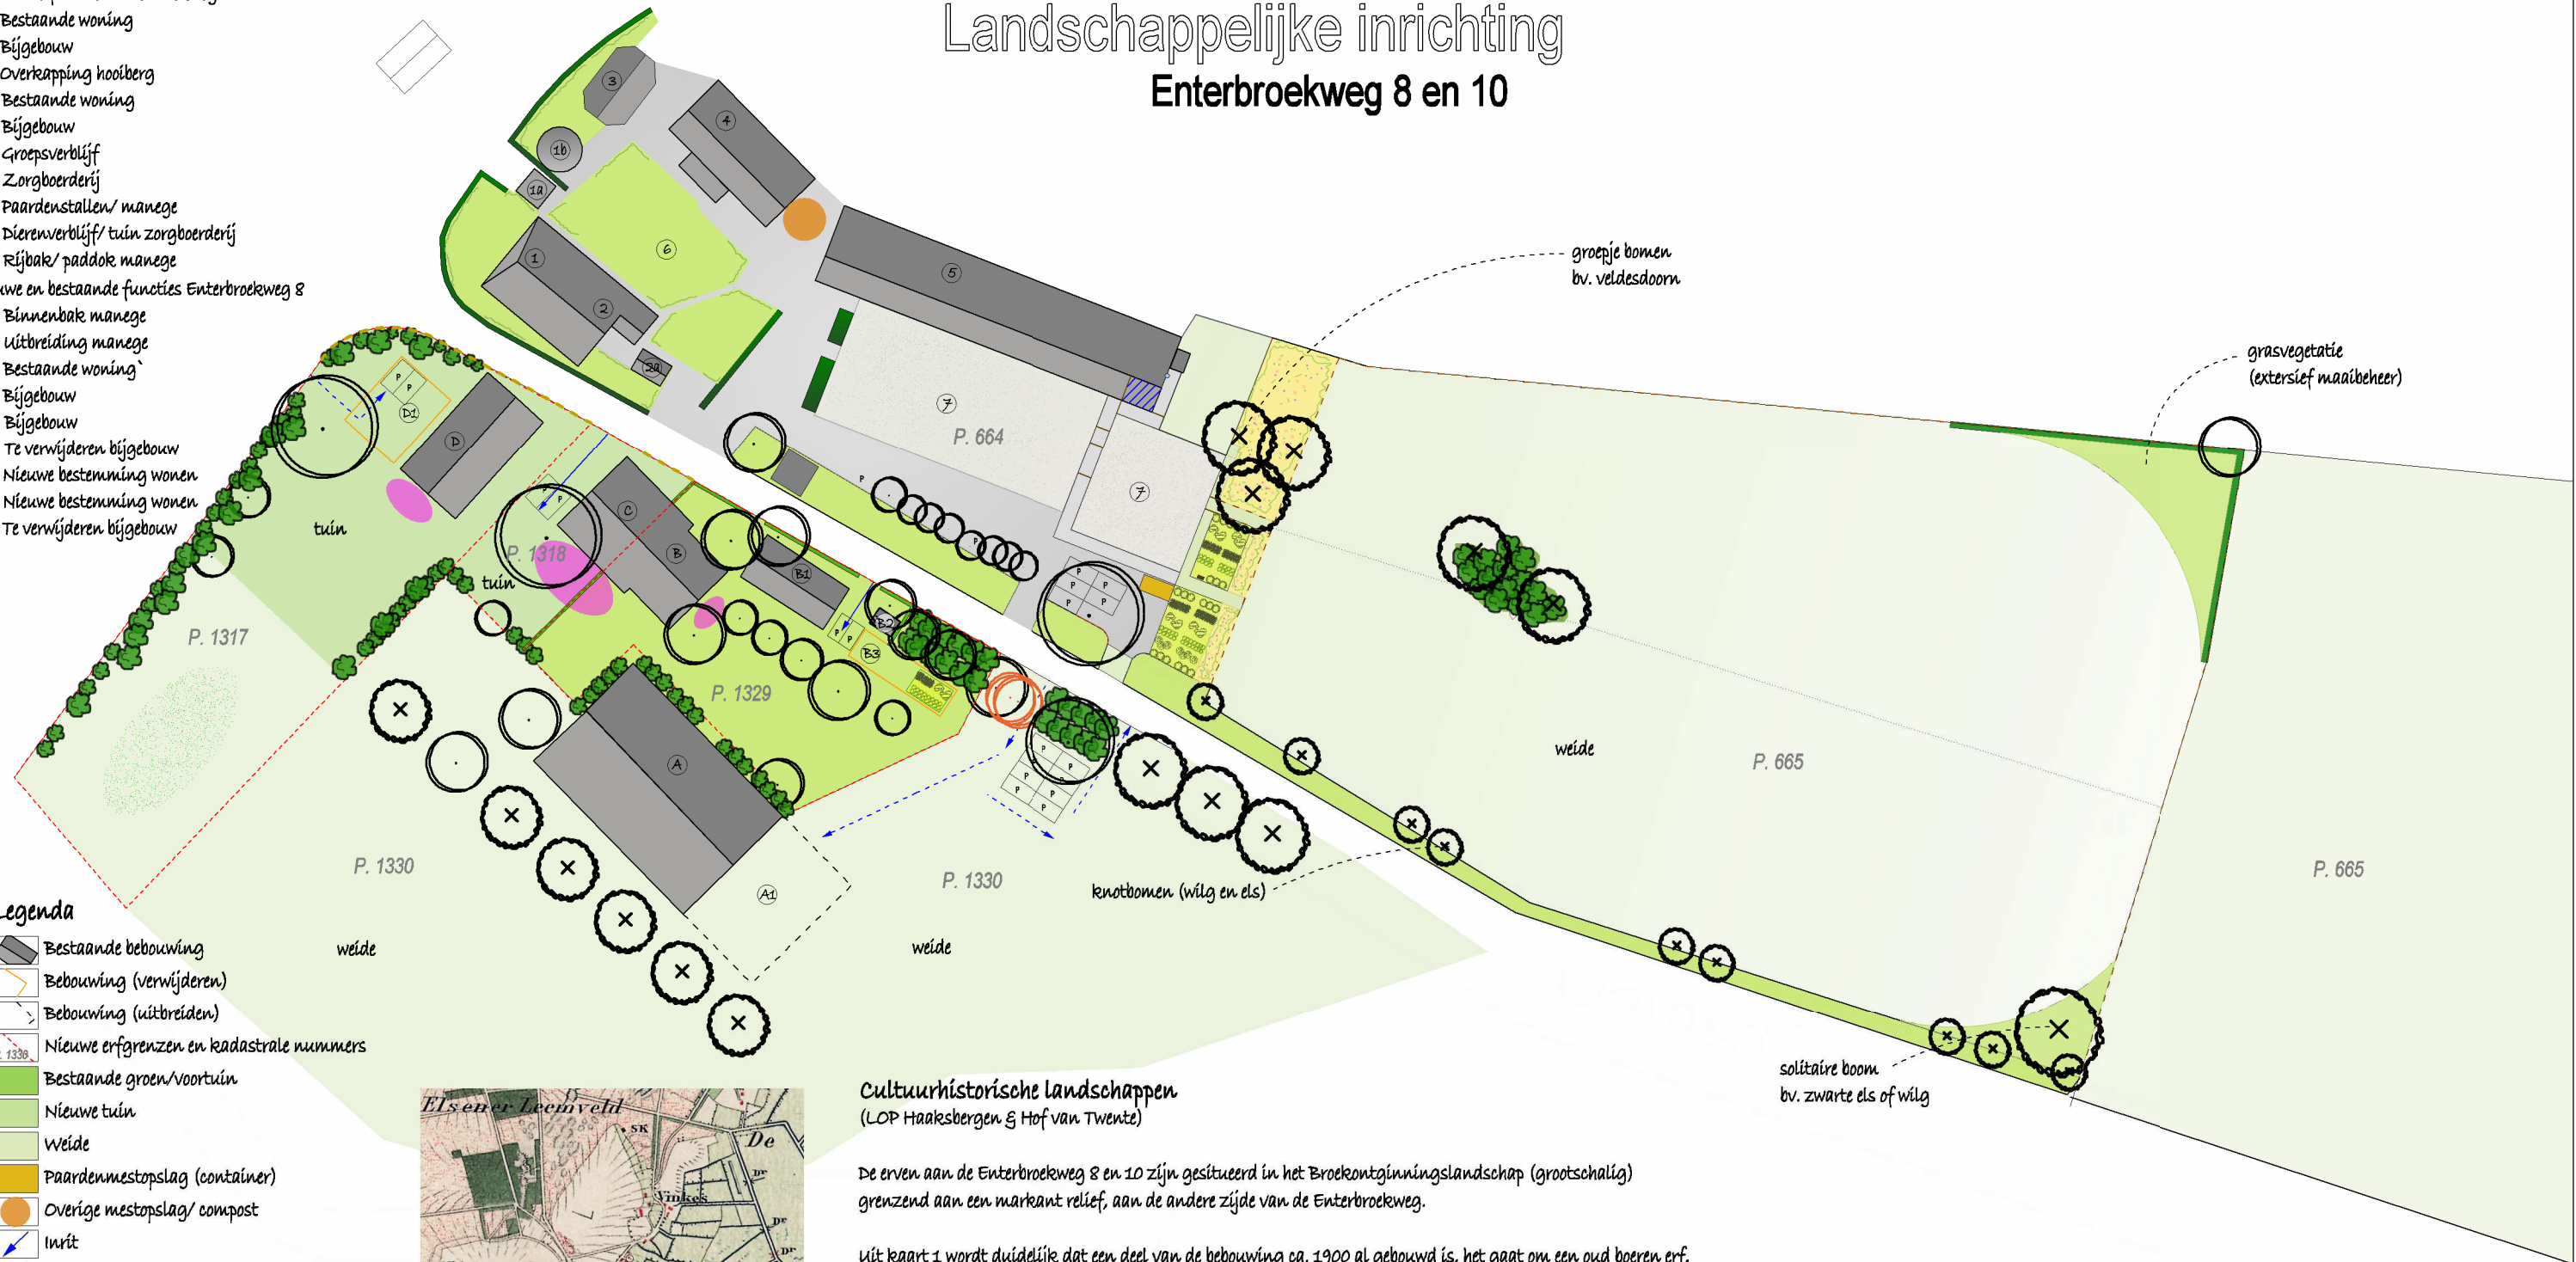
De functies van gebouwen blijven gelijk aan de Enterbroekweg 10. Het gaat hierbij om een (zorg) boerderij en manege (Het Lamoen). Landschappelijke wordt dit deel wel meegenomen in de landschappelijke inpassing.

Enterbroekweg 8 heeft enkele wijzigingen in functie, zo zal de deel (C) en een oude schuur (D) bewoonbaar worden gemaakt. Een aantal schuren worden verwijderd, en schuur (A) zal gebruikt worden door de manege.

Door de ligging van het woonhuis (B) is de boerderij niet typische voor dit gebied. Het heeft meer uitstraling van een langgevelboerderij. In de nieuwe situatie wordt rekening gehouden met;

- Een voortuin creëren bij het voorhuis.
- Blokvormige structuur aanbrengen zonder duidelijke afbakening
- Openheid behouden
- Aanbrengen van singels en tuin

- Aanbrengen transparante beplanting
- Pakeervoorzieningen aanbrengen
- Inheemse beplanting aanbrengen (keniden, heesters en bomen)
- Sortiment: o.a. wilg, els, meidoorn

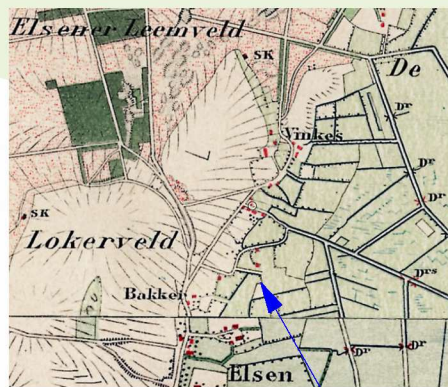
Kaart. Topotijdreis ca. 1900

De erven aan de Enterbroekweg 8 en 10 zijn gesitueerd in het Broekontginningslandschap (grootschalig) grenzend aan een markant reliëf, aan de andere zijde van de Enterbroekweg.

Uit kaart 1 wordt duidelijk dat een deel van de bebouwing ca. 1900 al gebouwd is, het gaat om een oud boeren erf.
