**RAPPORT VERKENNEND BODEMONDERZOEK**  
**conform NEN 5740 en NEN 5707**  
**Bentelosestraat 38-38a - Bentelo**

Projectcode: 15033016

Rapportagedatum: 24 augustus 2015

Auteur: mevr. ing. M.J.F. Platenkamp - van der Palen

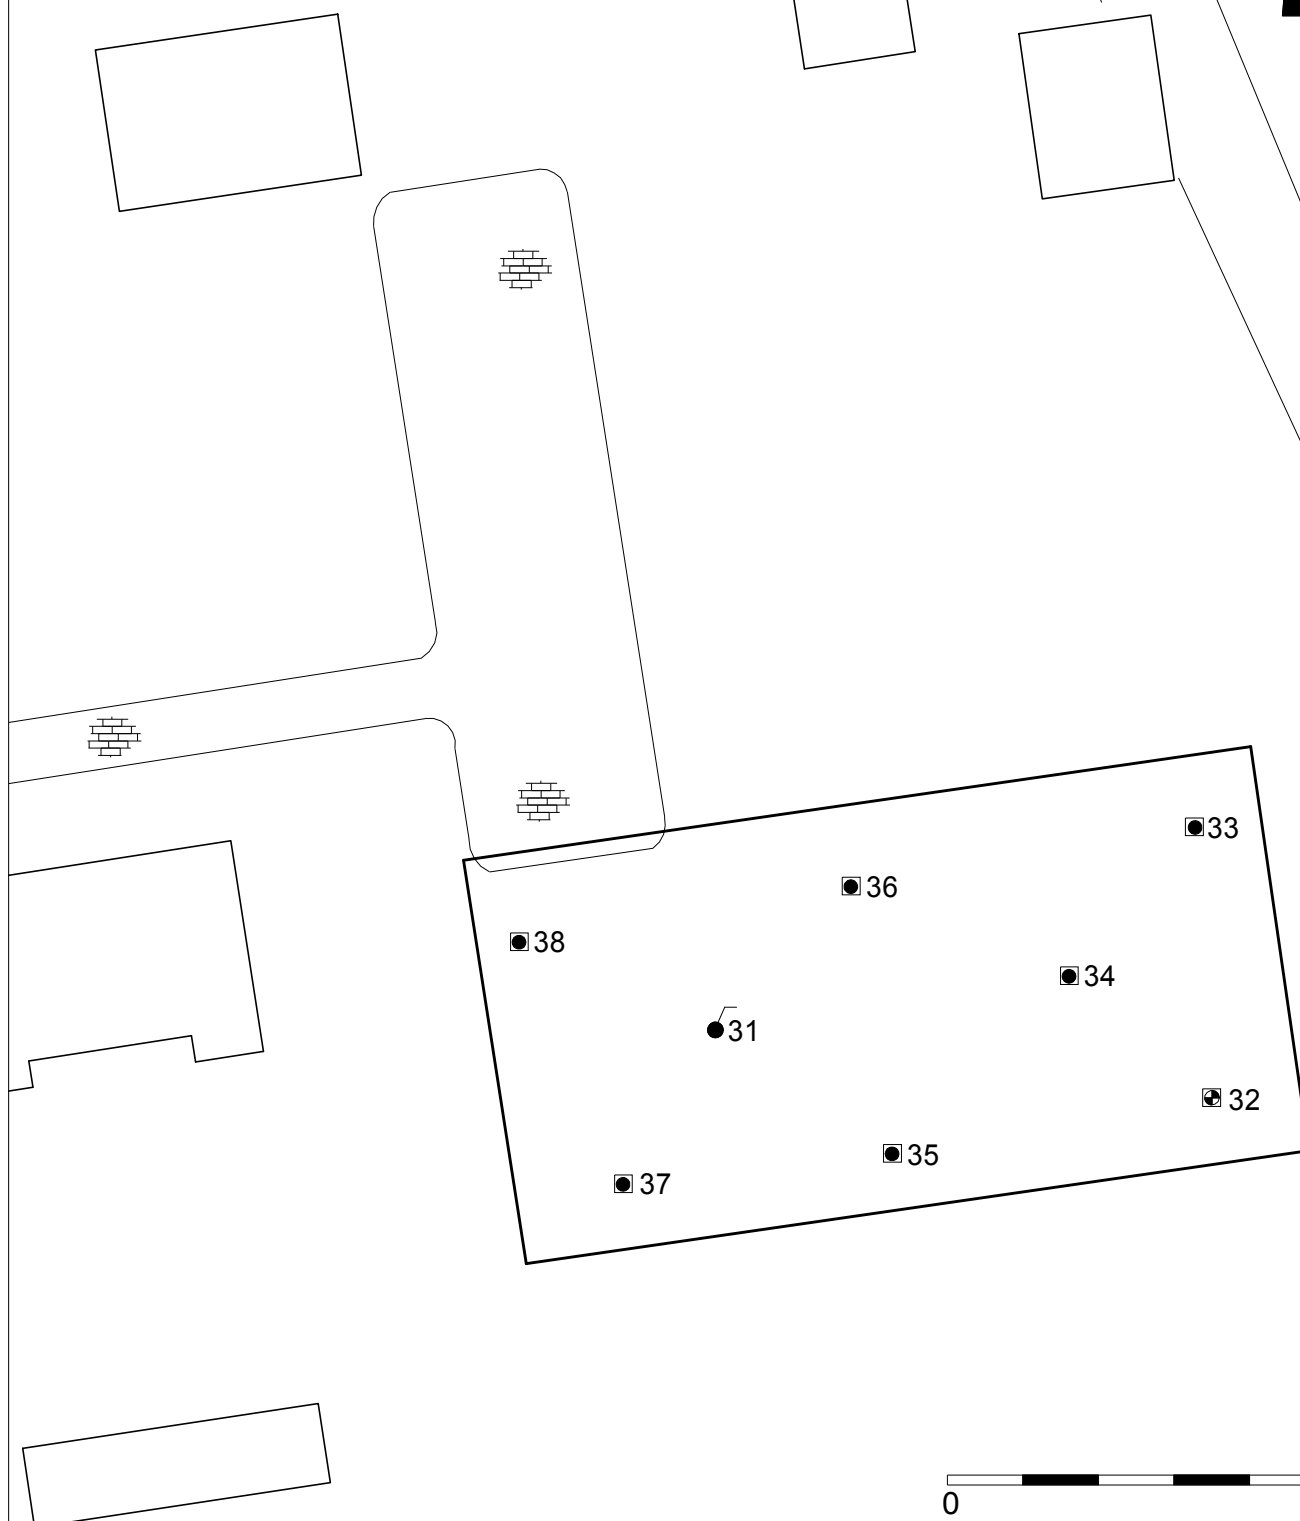
Bijlage I  
Regionale ligging locatie  
Situatieschets Kruse Milieu BV met boorlocaties

De situering van de inspectiegaten en monsterpunten is weergegeven op de situatieschets van bijlage I.

- = Onderzoekslocatie
- = Boring tot 0.5 meter diepte
- = Inspectiegat 30x30x50 cm
- = Boring tot 1.0 meter diepte
- = Boring tot 1.5/2.0 meter diepte
- = Peilbuis

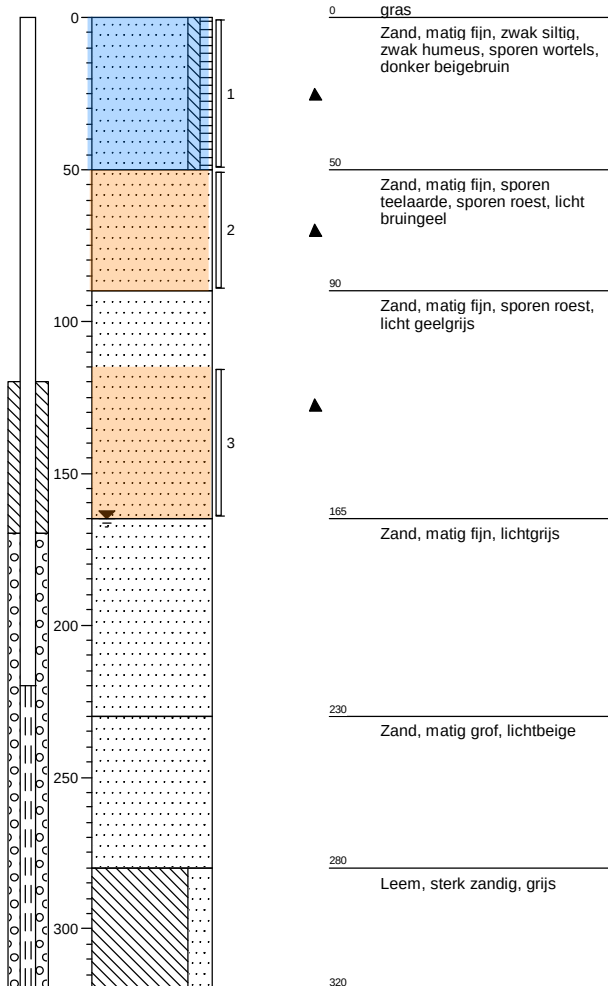
### Boring: 31

Boring 31 is doorgezet in de ondergrond tot een diepte van circa 3.20 m-mv. Wanneer het grondwater werd bereikt, werd een zuigerboor gebruikt om een PVC-peilbuis te kunnen plaatsen. Een peilbuis bestaat uit een filter met een lengte van 1.0 meter, gekoppeld aan een blinde stijgbuis. Ter hoogte van het filter, met een diameter van 28 x 32 mm, is filtergrind in het boorgat gestort. Rondom het filter is een filterkous aangebracht. Er is bentoniet in het boorgat gestort om directe indringing van hemelwater in het filter tegen te gaan. De rest van het boorgat is opgevuld met het oorspronkelijke bodemmateriaal. Vervolgens is de peilbuis grondig doorgepompt.

Op 19 augustus 2015 is de peilbuis bemonsterd ten behoeve van het nemen van het grondwatermonster. Het voorpompen en bemonsteren heeft conform NEN 5744 plaatsgevonden met een laag debiet (tussen 100 en 500 ml/min). Er is op toegezien dat de grondwaterstand tijdens het voorpompen niet meer dan 50 cm is gedaald en dat er is bemonsterd met hetzelfde (of lager) debiet als waarmee is voorgepompt (bemonstering maximaal 200 ml/min in verband met vluchtige stoffen). De grondwatergegevens staan weergegeven in tabel 4.

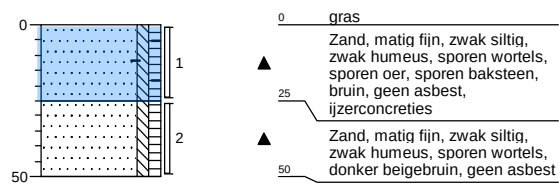
### Boring: 36

| Inspectiegat | Diepte (m-mv) | Waarneming |
|---|---|---|
| 36 | 0 - 0.25 | Sporen baksteen |
