**RAPPORT VERKENNEND BODEMONDERZOEK**  
**conform NEN 5740**  
**Bentelosestraat 38-38a - Bentelo**

Projectcode: 17061410

Rapportagedatum: 25 oktober 2017

Auteur: mevr. ing. M.J.F. Platenkamp - van der Palen

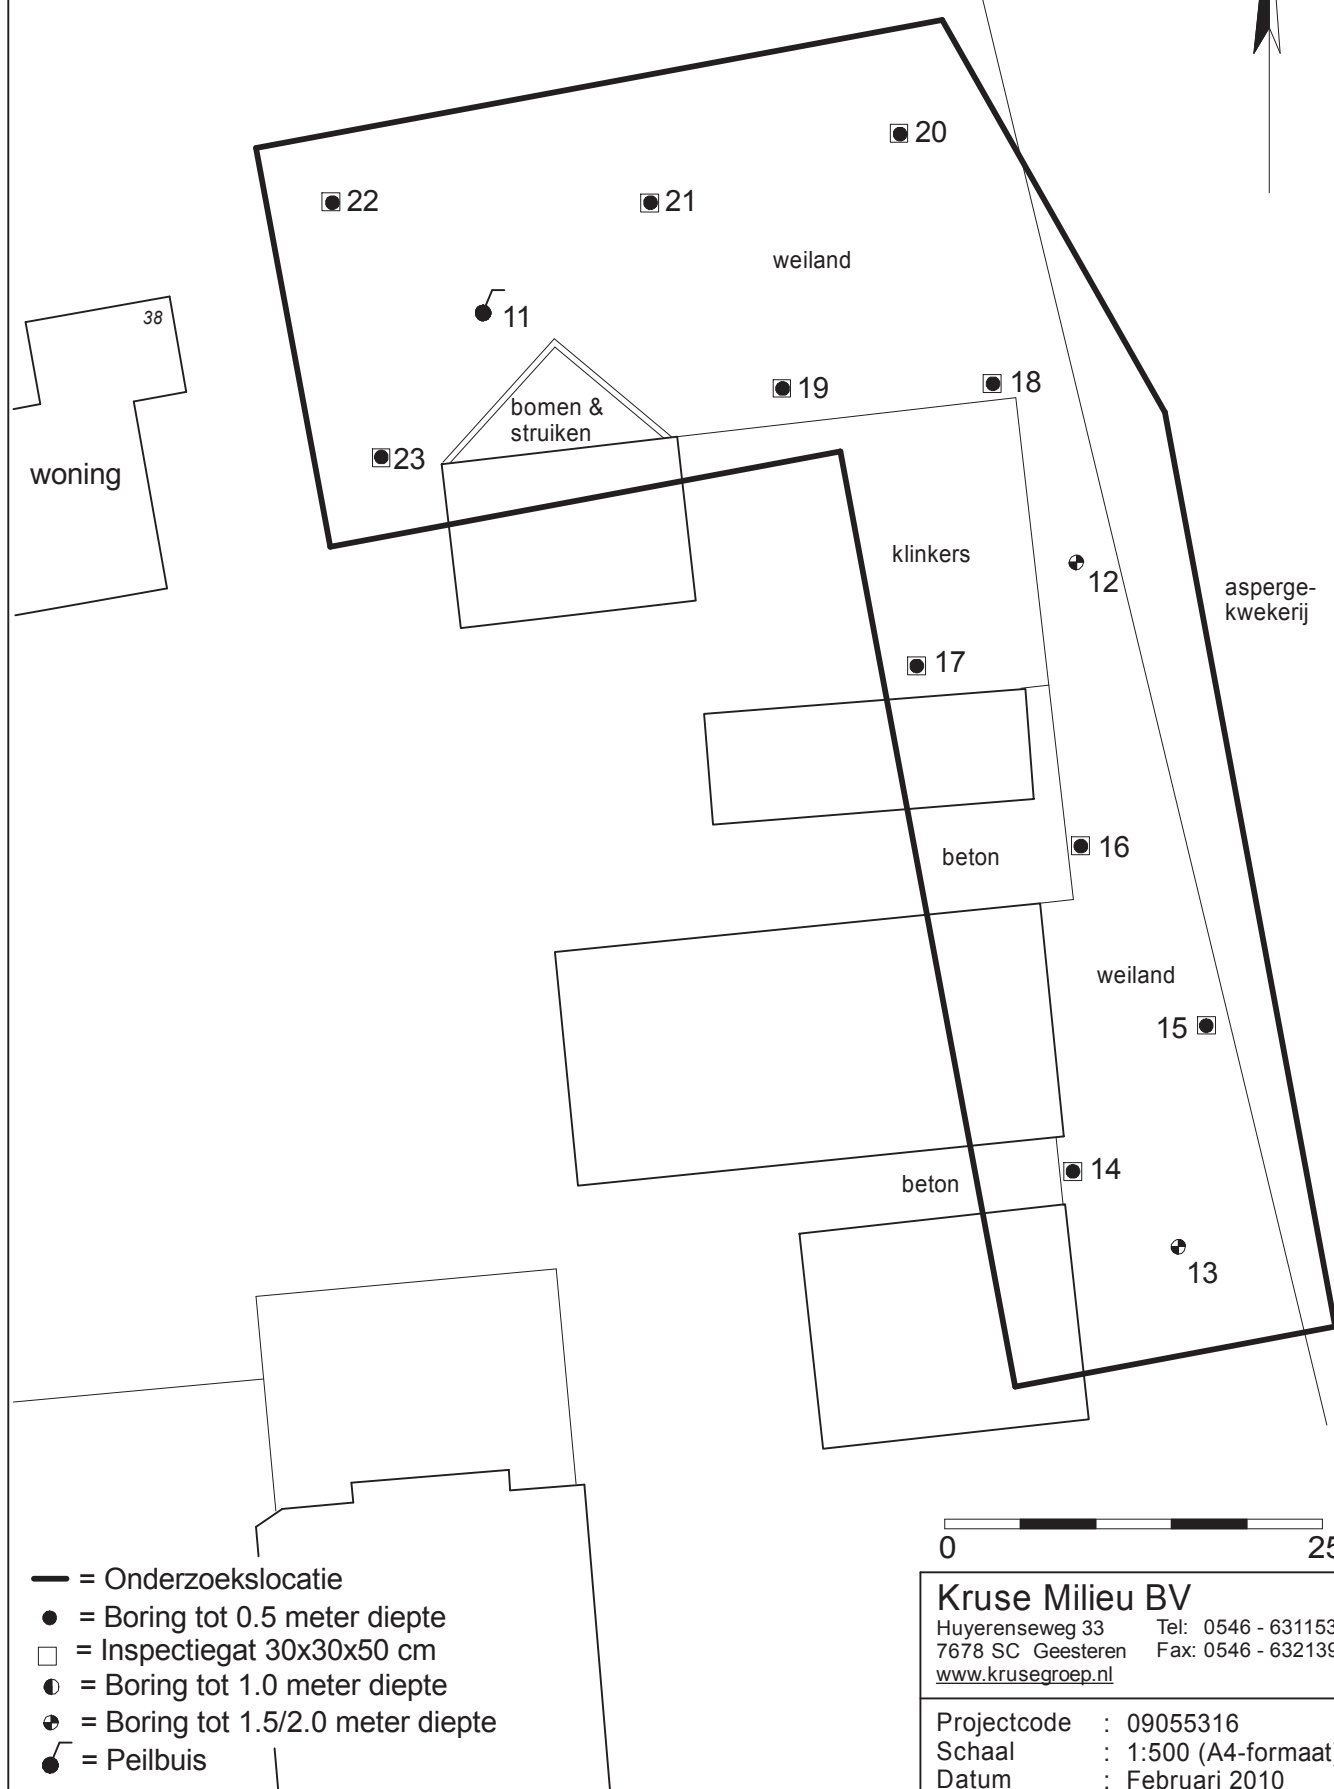
- = Onderzoekslocatie
- = Boring tot 0.5 meter diepte
- = Inspectiegat 30x30x50 cm
- ⦿ = Boring tot 1.0 meter diepte
- ⊕ = Boring tot 1.5/2.0 meter diepte
- ⌛ = Peilbuis

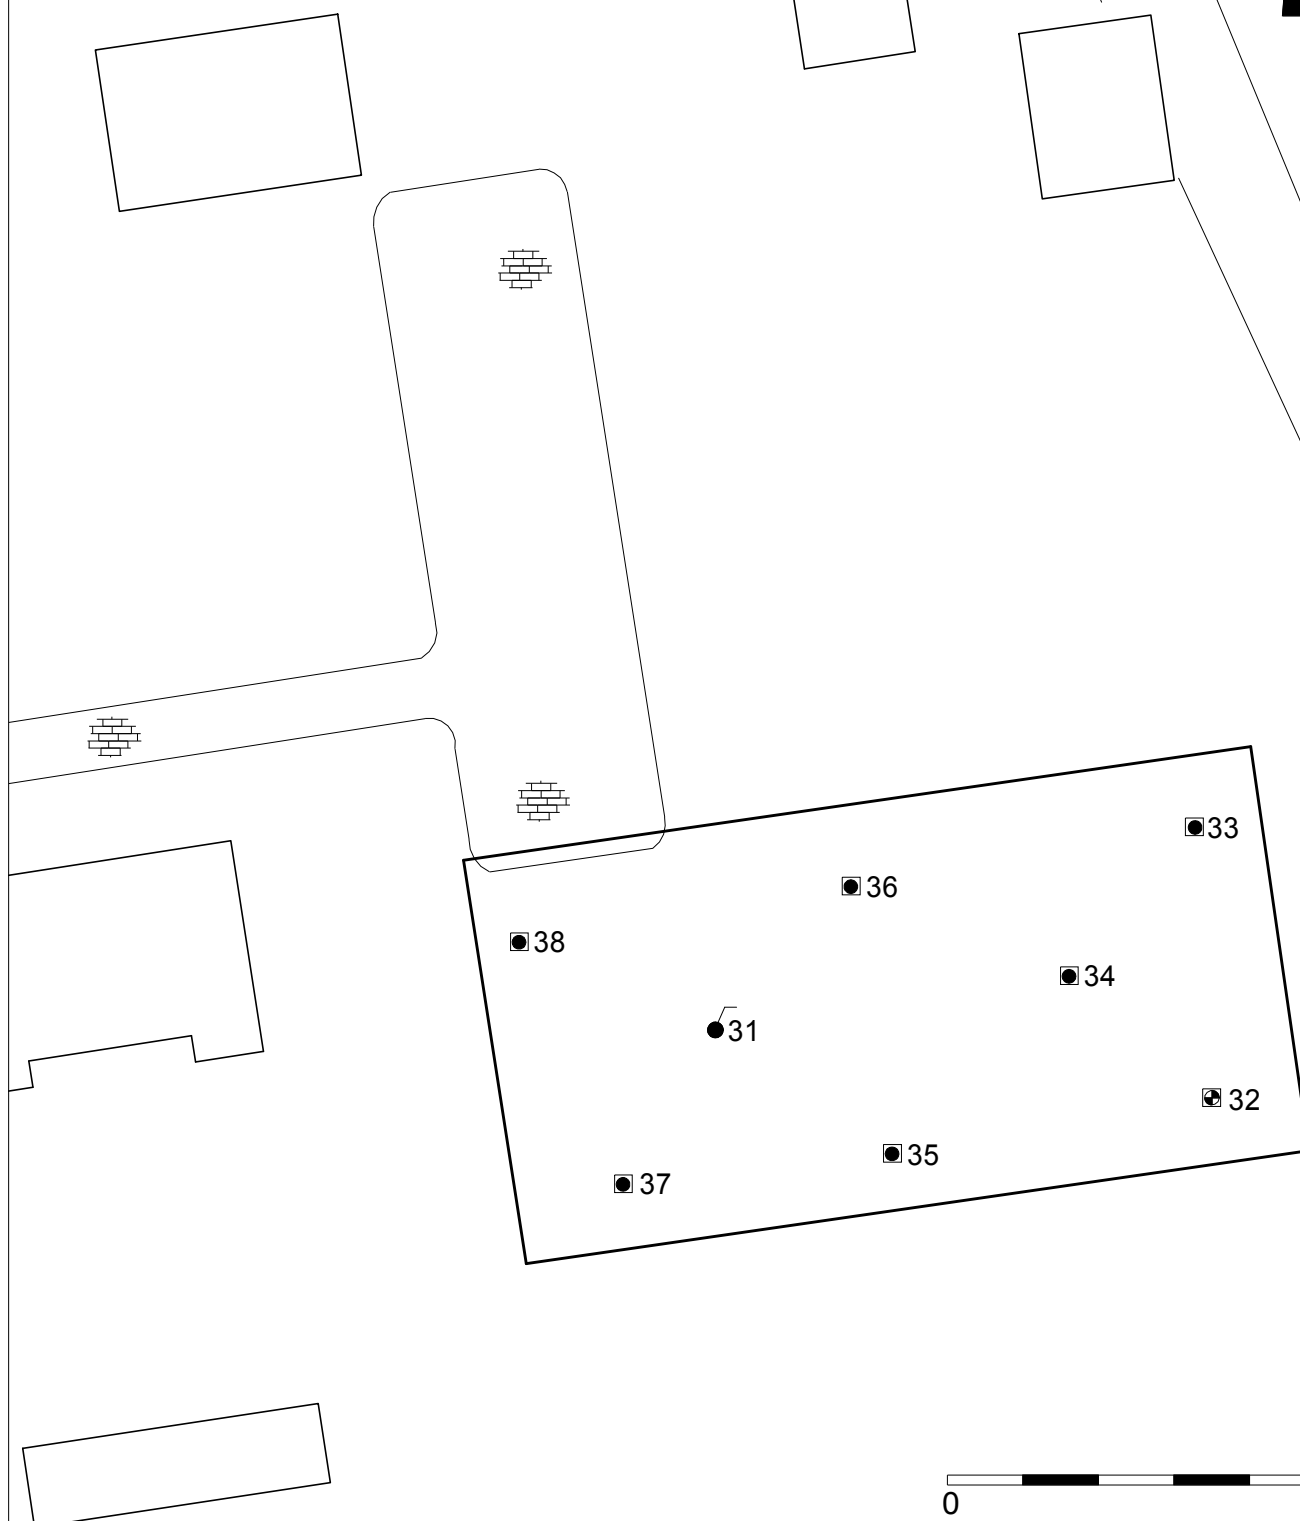
Verkennd bodemonderzoek

- = Onderzoekslocatie
- = Boring tot 0.5 meter diepte
- = Inspectiegat 30x30x50 cm
- = Boring tot 1.0 meter diepte
- ⊕ = Boring tot 1.5/2.0 meter diepte
- = Peilbuis

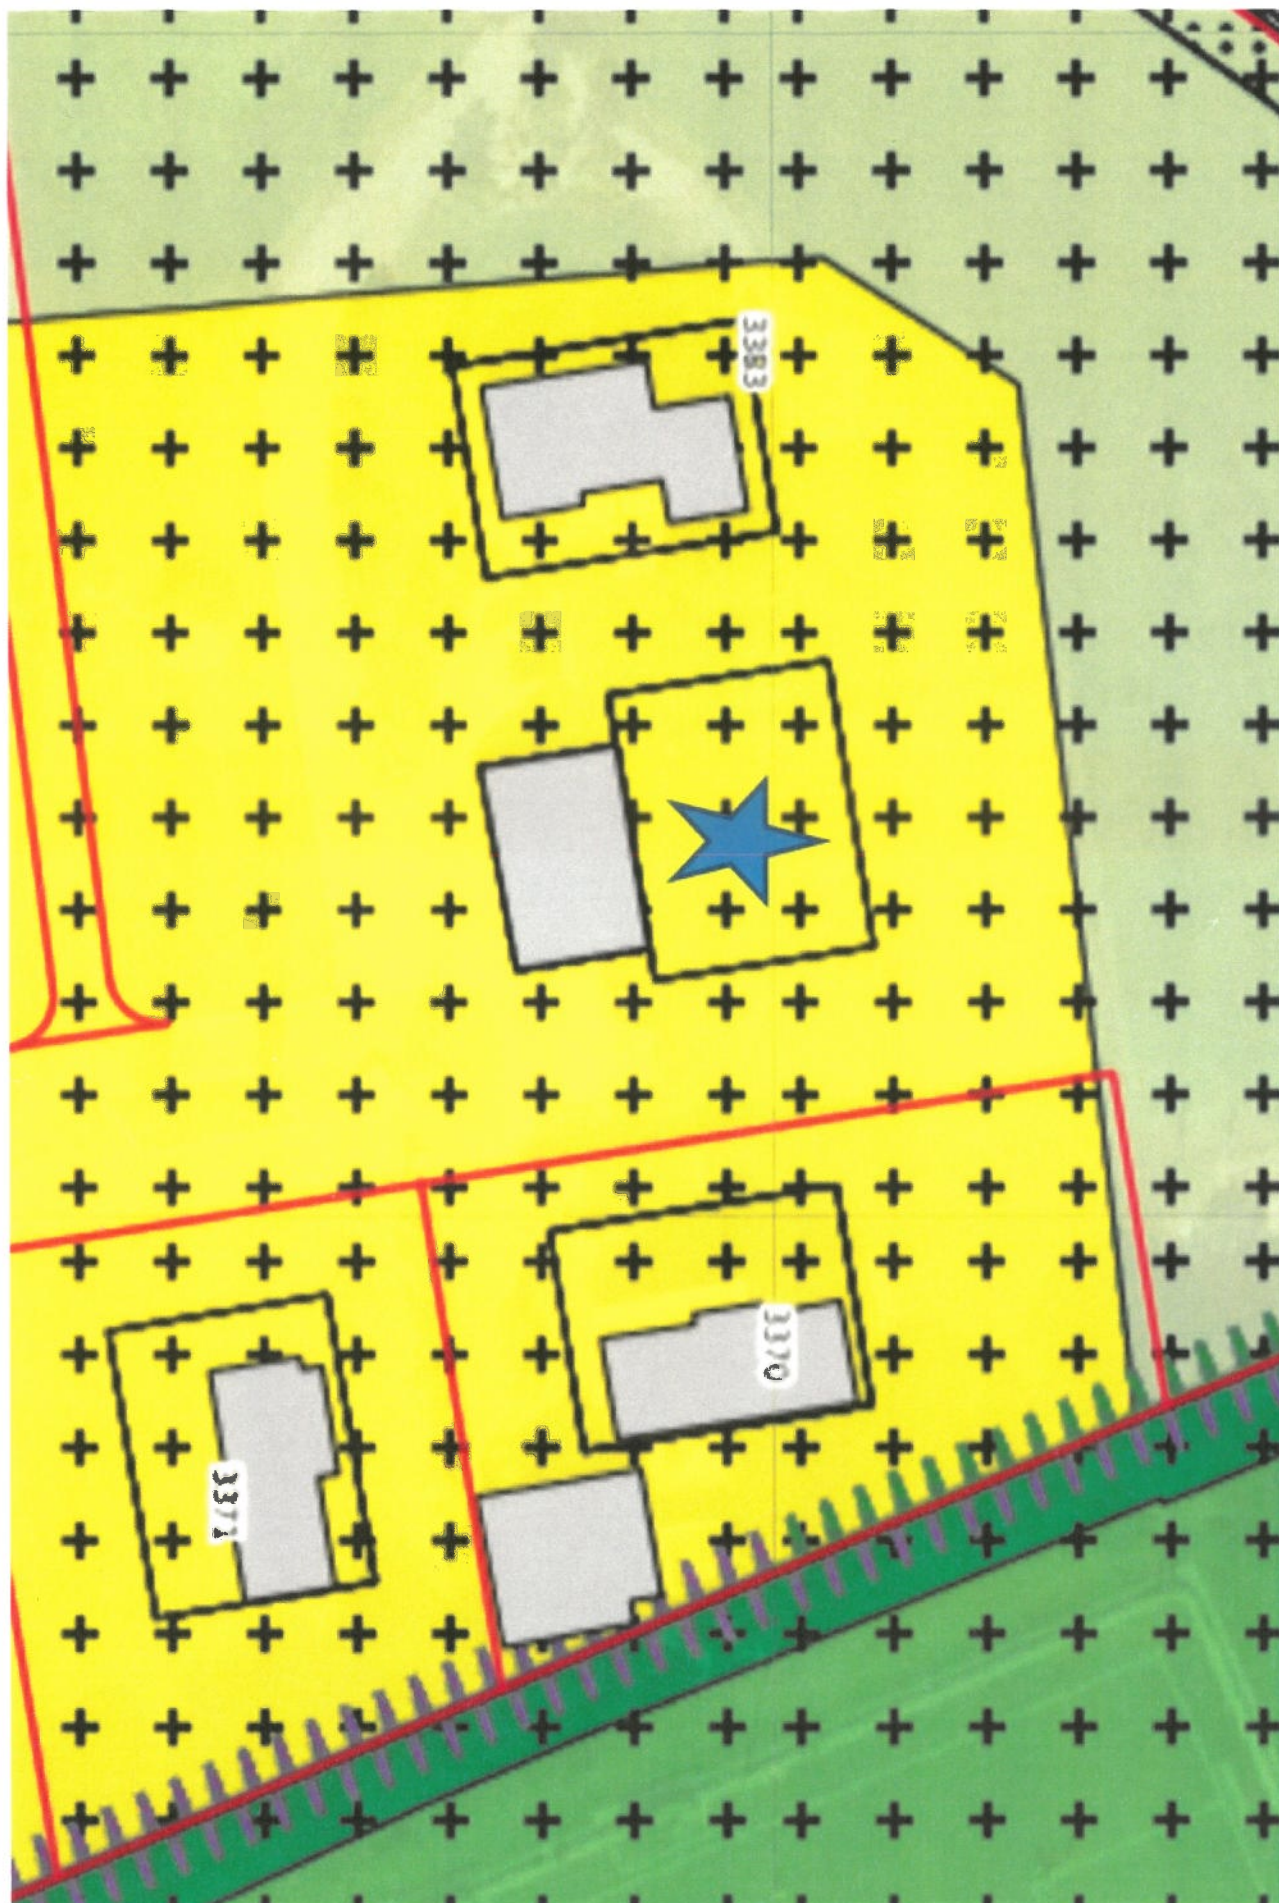
Op 9 oktober 2017 zijn in totaal 4 boringen verricht met behulp van een Edelmanboor, waarvan er 2 zijn doorgezet in de ondergrond tot 2.0 meter min maaiveld (m-mv). Boring 1 is verder doorgezet in de ondergrond tot een diepte van 3.2 m-mv, waarna deze is afgewerkt tot peilbuis. De situering van de monsterpunten is weergegeven op de situatieschets van bijlage I.

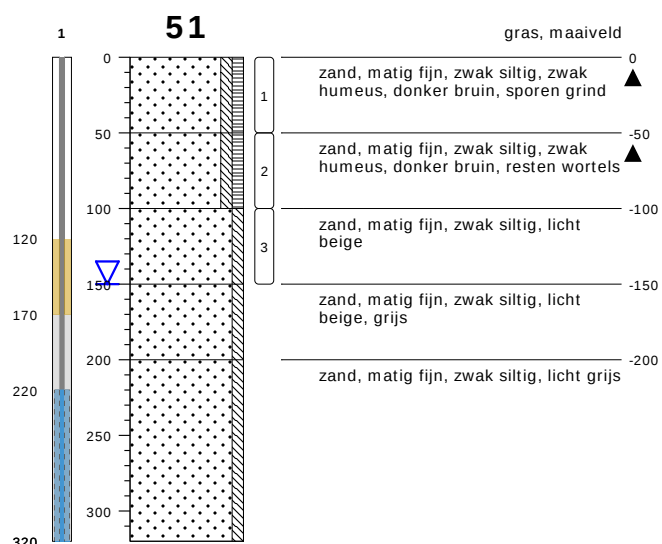
Boring 51 is doorgezet tot circa 3.2 m-mv. Wanneer het grondwater werd bereikt, werd een zuigerboor gebruikt om een PVC-peilbuis te kunnen plaatsen. Een peilbuis bestaat uit een filter met een lengte van 1.0 meter, gekoppeld aan een blinde stijgbuis. Ter hoogte van het filter, met een diameter van 28 x 32 mm, is filtergrind in het boorgat gestort. Rondom het filter is een filterkous aangebracht. Er is bentoniet in het boorgat gestort om directe indringing van hemelwater in het filter tegen te gaan. De rest van het boorgat is opgevuld met het oorspronkelijke bodemmateriaal. Vervolgens is de peilbuis doorgepompt.

type **peilbuis met 1 filter**  
 datum **09-10-2017**  
 boormeester **Jan Hartman**

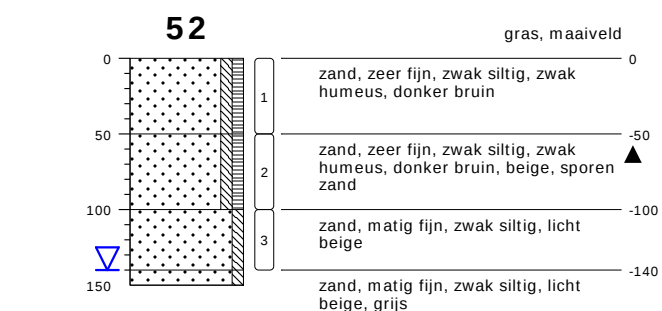
De bodemopbouw ter plaatse van de onderzoekslocatie is globaal als volgt: vanaf het maaiveld is tot circa 1.0 m-mv zeer fijn tot matig fijn, zwak siltig, zwak humeus zand aangetroffen waaronder tot einde boordiepte (3.2 m-mv) matig fijn, zwak siltig zand is opgeboord. In de ondergrond zijn plaatselijk sporen oer aangetroffen. Er zijn geen bodemvreemde materialen waargenomen. Door de veldwerker zijn visueel geen asbestverdachte materialen waargenomen op het maaiveld of in de bodem.

type **grondboring**  
 datum **09-10-2017**  
 boormeester **Jan Hartman**
