## Verkennend bodemonderzoek

### Lichtmissenweg 7 te Markelo

*gemeente Markelo P 1287*

82 07 23

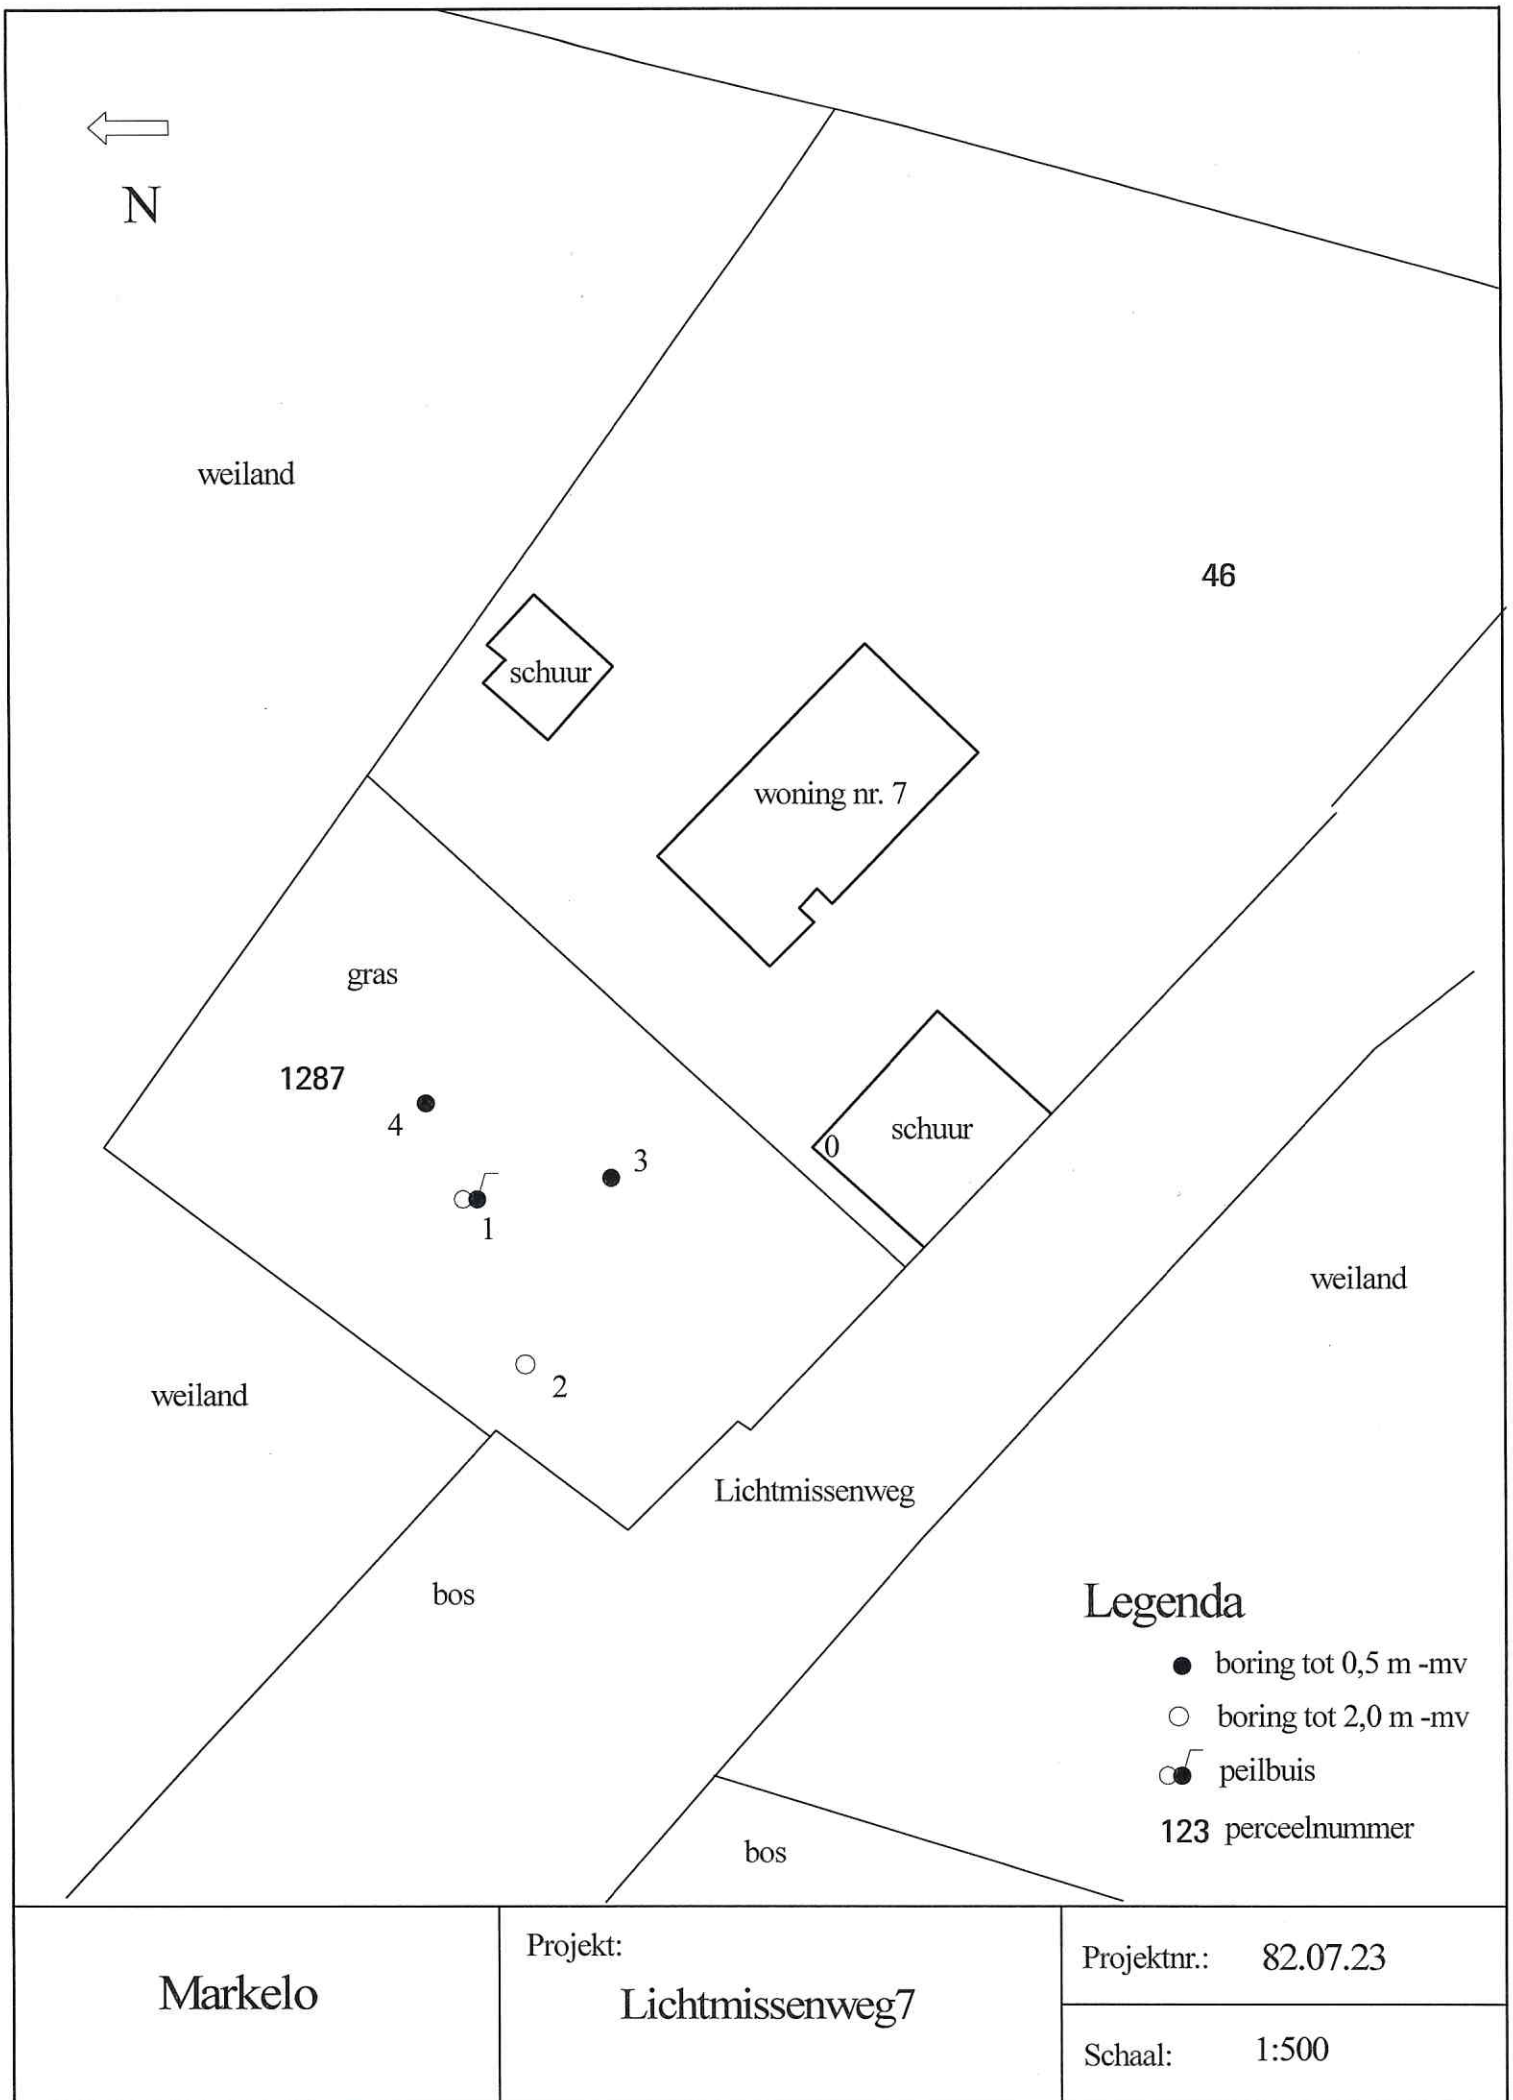
Overzicht locatie met ligging monsterpunten

Het veldwerk is uitgevoerd op 28 juli 2023 (plaatsen boringen en peilbuis) door de heer M. Hendriks en op 4 augustus 2023 (bemonstering grondwater) door de heer M. Hendriks van Est Invent BV. Zowel de heer Hendriks als Est Invent BV zijn voor de genoemde werkzaamheden gecertificeerd. De locaties van de boringen en de peilbuis staan weergegeven in bijlage 2.

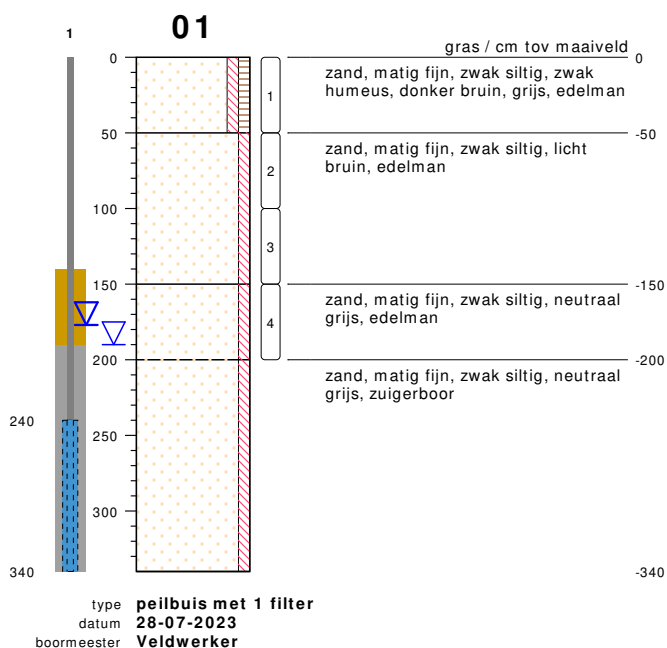
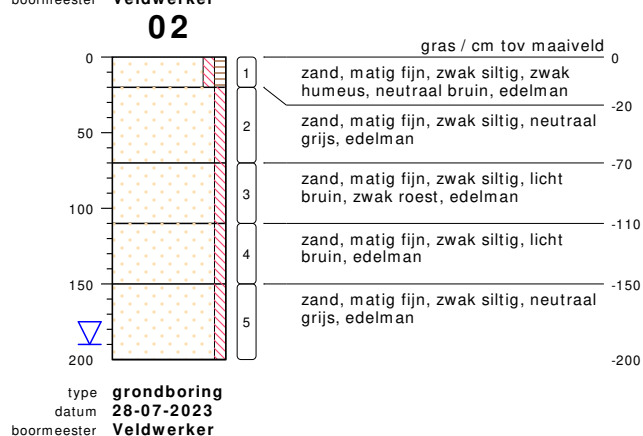
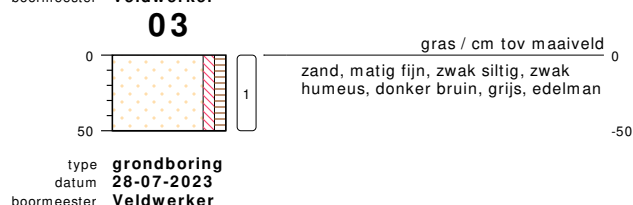
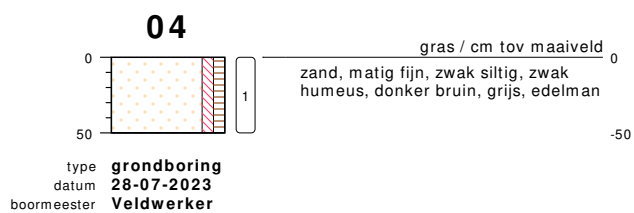
## bodemprofielen **schaal 1:50**

In het veld zijn de fysische bodemeigenschappen per te onderscheiden bodemlaag omschreven. In tabel 4.1 is de globale bodemopbouw weergegeven zoals deze tijdens de veldwerkzaamheden is aangetroffen. In tabel 4.2 zijn de resultaten van metingen tijdens de bemonstering van het grondwater weergegeven.

| Diepte (m-mv) | Samenstelling |
|---|---|
| 0,0 – 3,4* | Zand, matig fijn, zwak siltig. |

Tijdens de veldwerkzaamheden zijn zintuiglijk geen waarnemingen gedaan die kunnen duiden op bodemverontreiniging. Zintuiglijk zijn op het maaiveld en in de opgeboorde grond geen asbestverdachte materialen waargenomen. Tijdens de veldwerkzaamheden bevond het grondwater zich op een diepte van circa 1,9 m -mv.

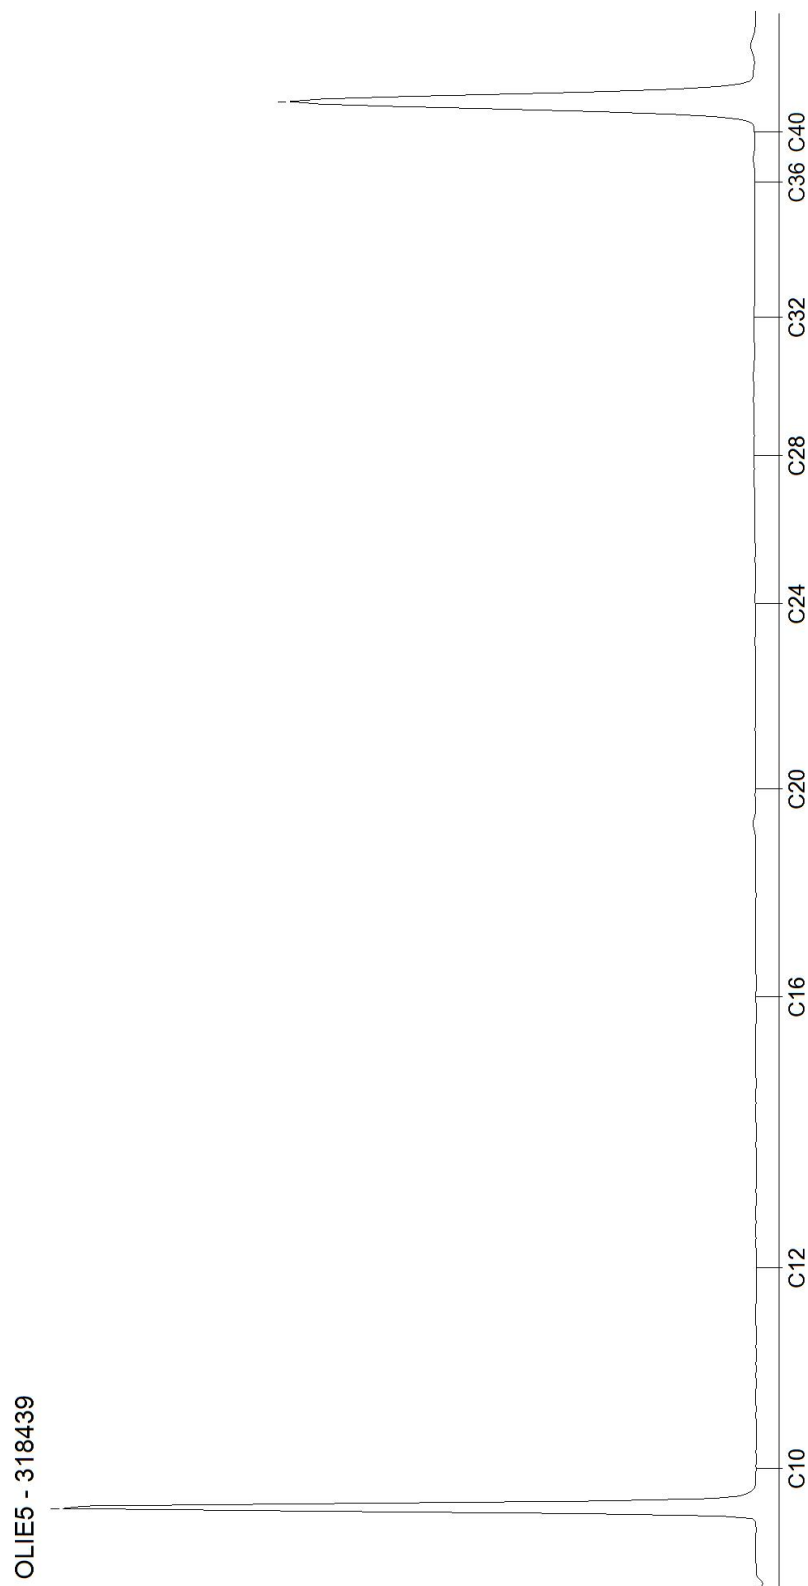
CHROMATOGRAM for Order No. 1300952, Analysis No. 318439, created at 01.08.2023 06:27:58

Uit de analyseresultaten blijkt dat in het mengmonster van de bovengrond en in het mengmonster van de ondergrond van de geanalyseerde parameters geen gehalten zijn aangetoond boven de geldende achtergrondwaarden.

**Monster beschrijving: Mp 1 tm 4 0-0,5 m -mv, 01: 0-50, 02: 0-20, 03: 0-50, 04: 0-50, 02: 20-70**

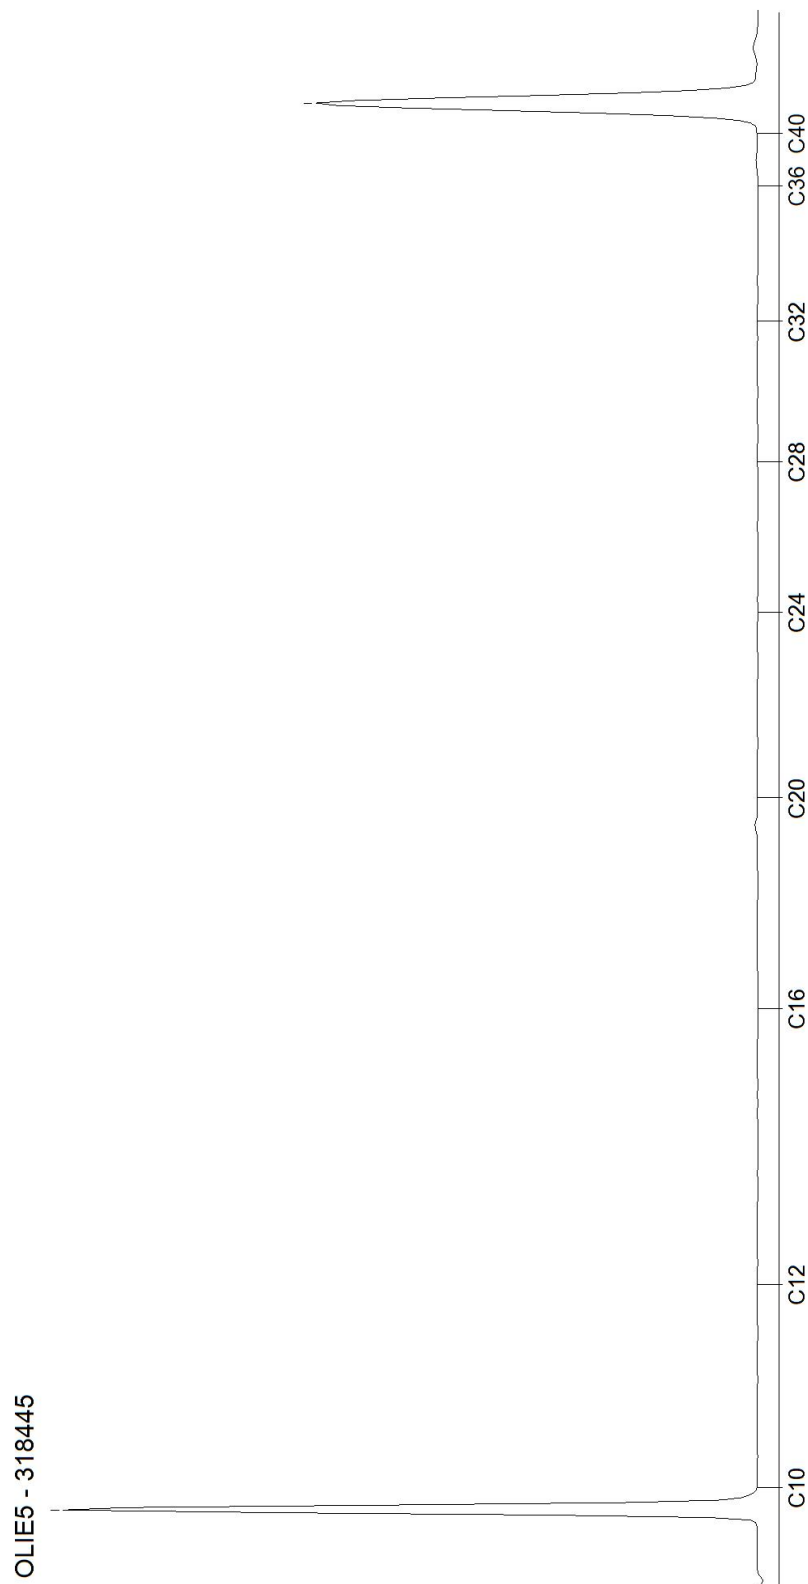
CHROMATOGRAM for Order No. 1300952, Analysis No. 318445, created at 01.08.2023 06:27:58

**Monster beschrijving: Mp 1 en 2 ca 0,5-2,0 m -mv, 01: 50-100, 01: 100-150, 01: 150-200, 02: 70-110, 02: 110-150, 02: 150-200**

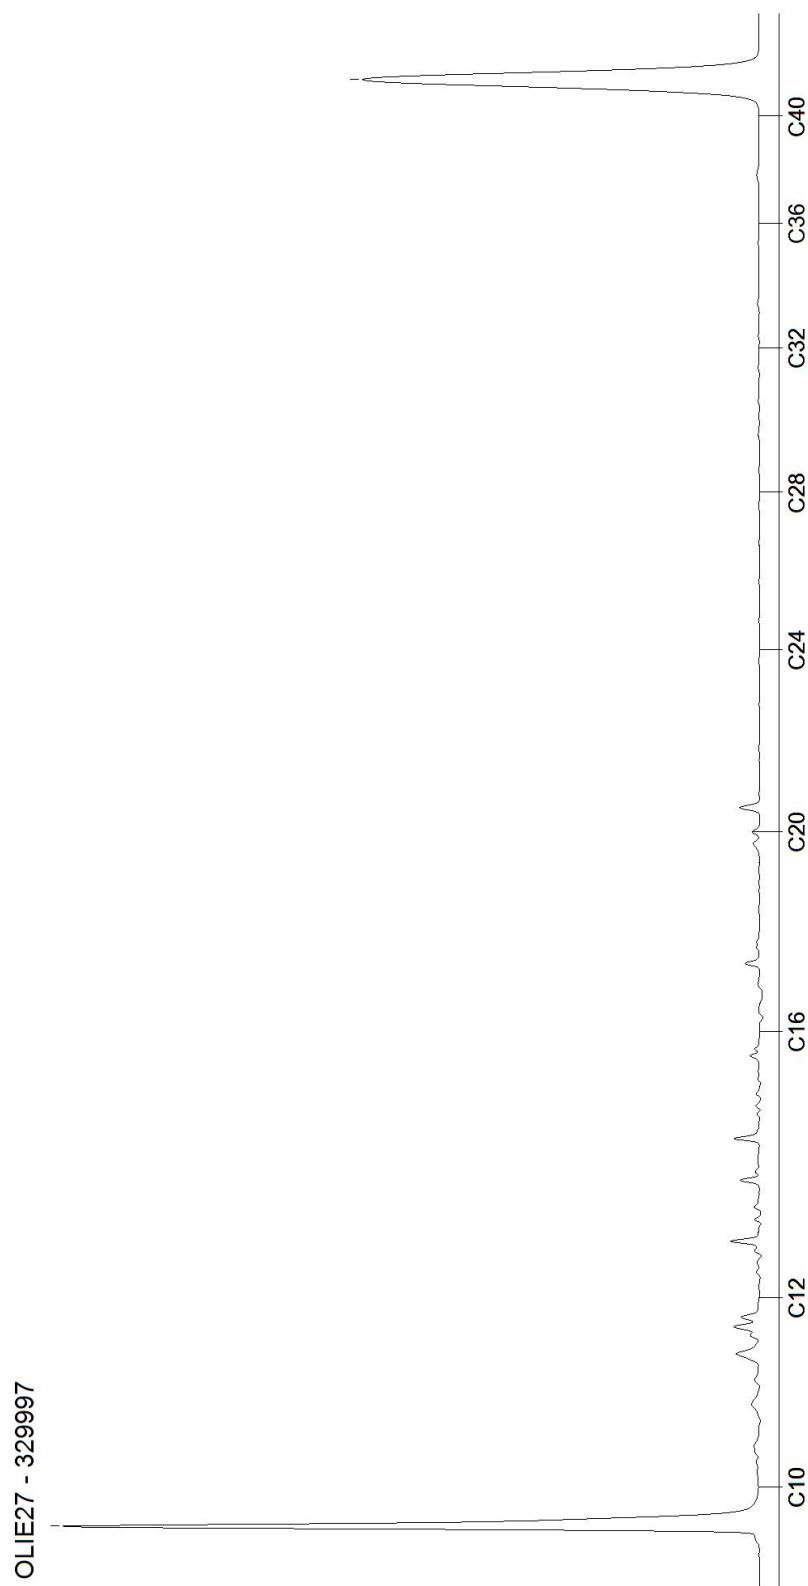
CHROMATOGRAM for Order No. 1303207, Analysis No. 329997, created at 07.08.2023 14:32:16

In het grondwatermonster, afkomstig uit peilbuis 01 zijn barium en nikkel gemeten in een gehalte dat de desbetreffende streefwaarde overschrijdt. Verder zijn van de geanalyseerde parameters geen concentraties aangetoond boven de geldende streefwaarden.

**Monster beschrijving: Peilbuis 1, 01-1: 240-340**

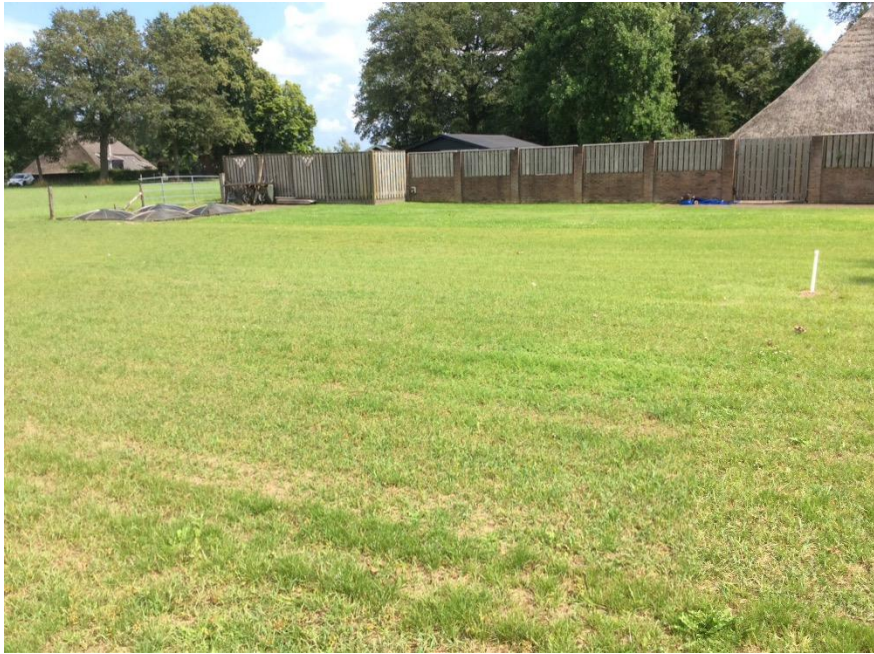
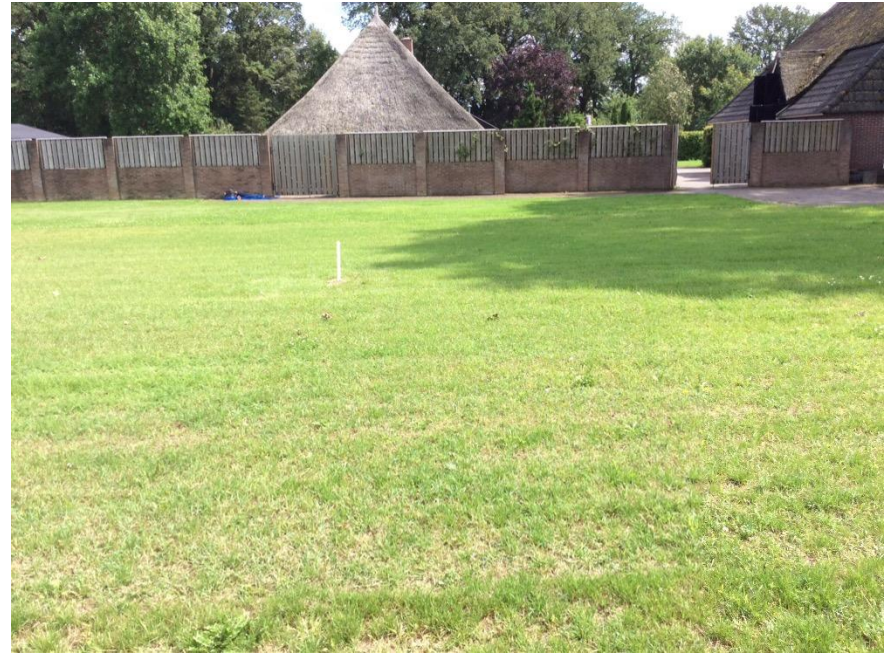
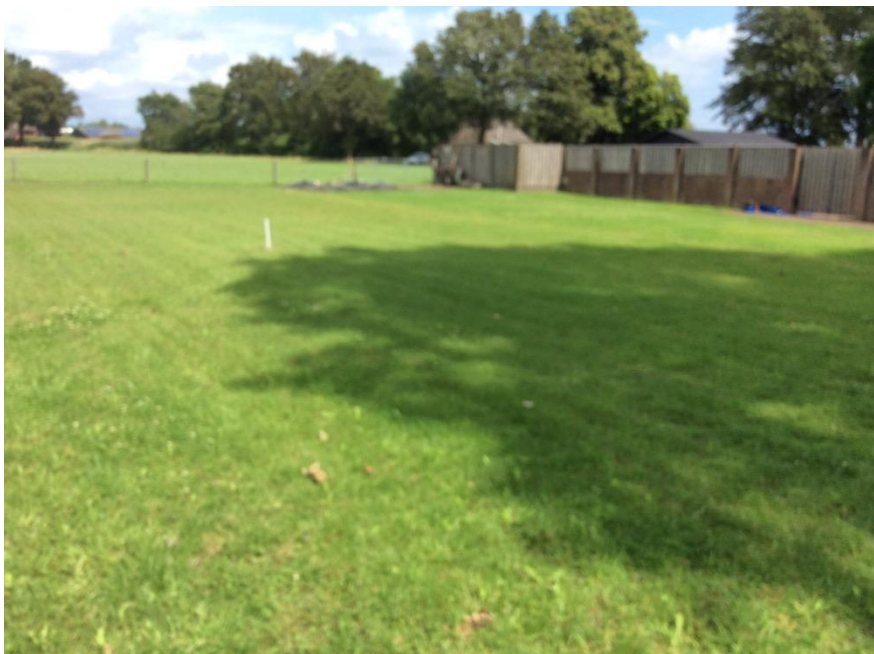
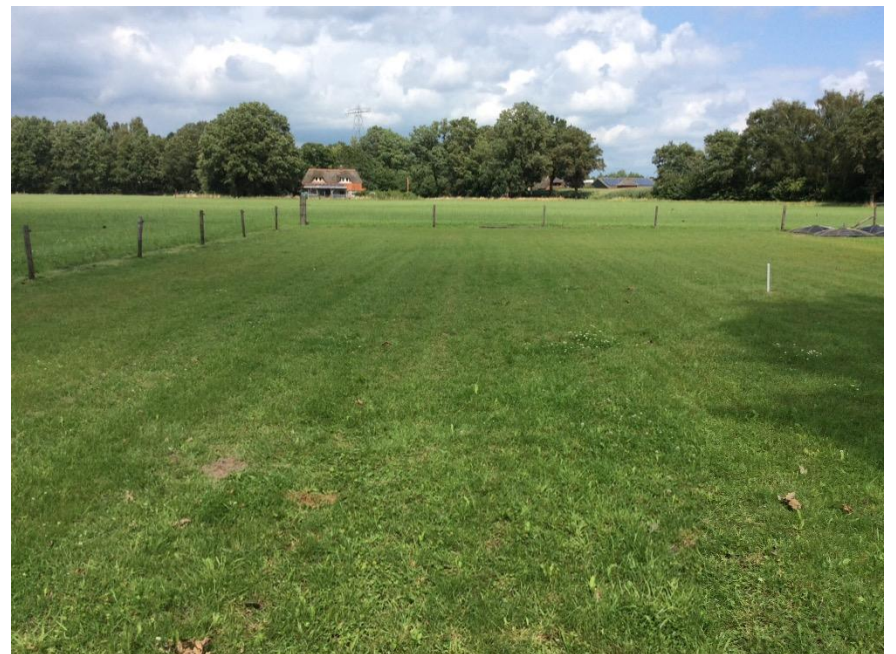
Foto's

Tijdens de veldwerkzaamheden zijn zintuiglijk geen bijzonderheden waargenomen die kunnen duiden op een bodemverontreiniging. Zintuiglijk zijn op het maaiveld en in de opgeboorde grond geen asbestverdachte materialen waargenomen.
