| Onderwerp: | <b>verkennend milieukundig bodemonderzoek Hogedijk<br/>te Markelo</b> |
| Projectnummer: | <b>23-M10892</b> |
| Opdrachtgever: | <b>BJZ.nu</b> |
| Datum: | <b>22 augustus 2023</b> |

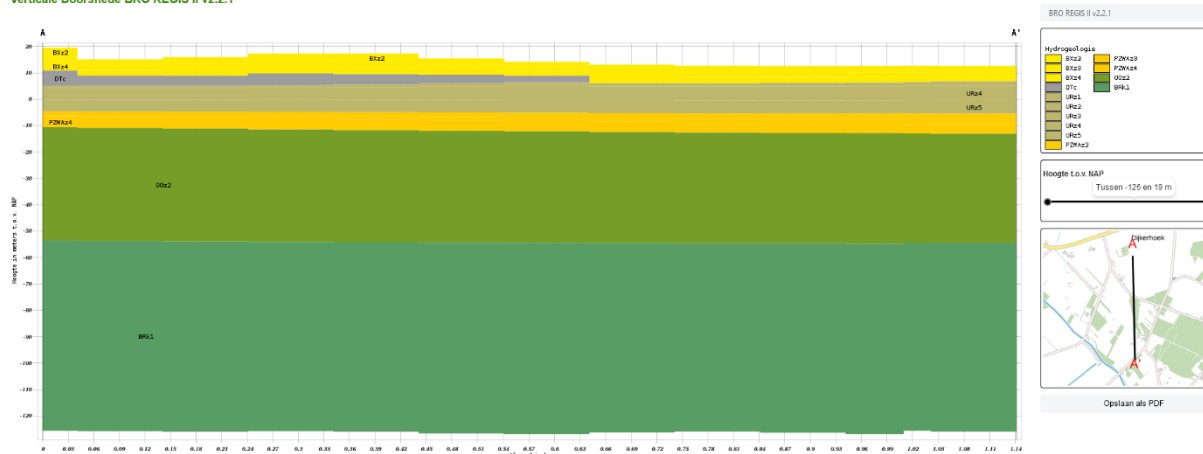
figuur 2: bodemopbouw

De ondiepe geologie in het onderzoeksgebied is afgeleid van de Grondwaterkaart van Nederland (Dienst grondwaterverkenning TNO/DGGV) en ontleend aan het dinoloket ([www.dinoloket.nl](http://www.dinoloket.nl)). De bovenste laag, de deklaag, heeft een hoogte van ca. 12-22 m+NAP.

Verticale Doorsnede BRO REGIS II v2.2.1

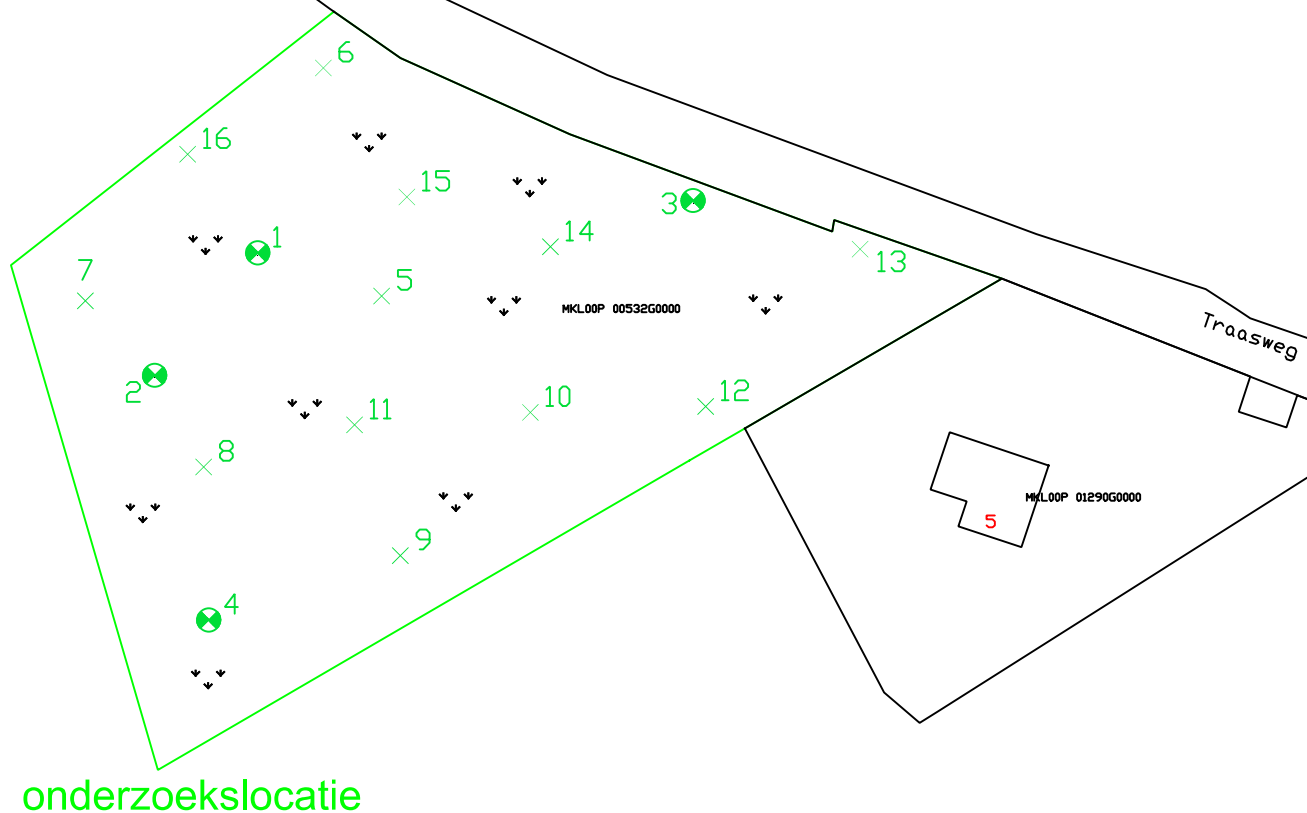
## BIJLAGE 2 ONDERZOEKSLOCATIE

✖ = asbest op het maaiveld

G3 = inspectiegat 0.3x0.3 m

Alle geplaatste boringen zijn zodanig ruimtelijk verspreid over de onderzoekslocatie dat een zo representatief mogelijke indruk van de onderzoekslocatie wordt verkregen. De positionering van alle boringen is weergegeven in bijlage 2. Het veldwerkprogramma staat weergegeven in tabel 10.

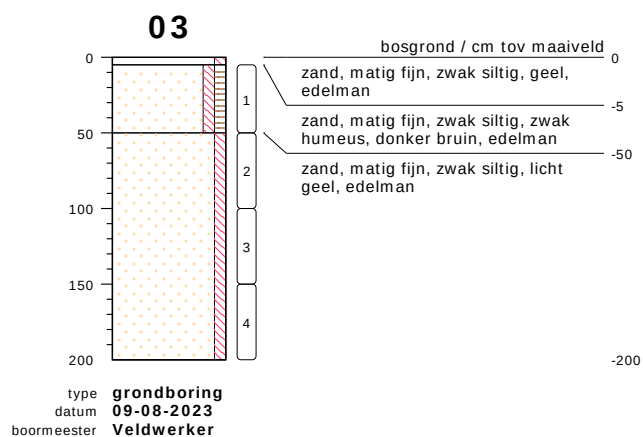
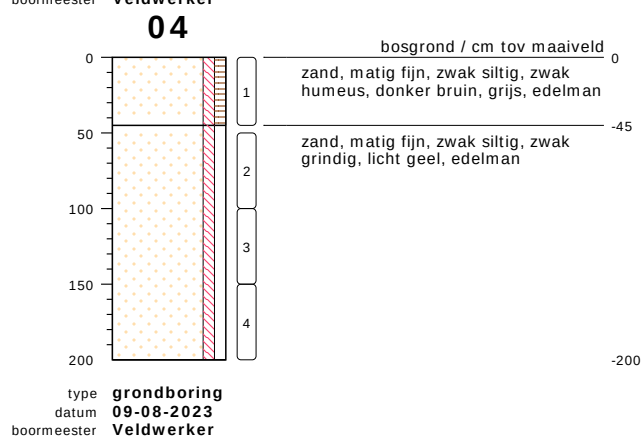
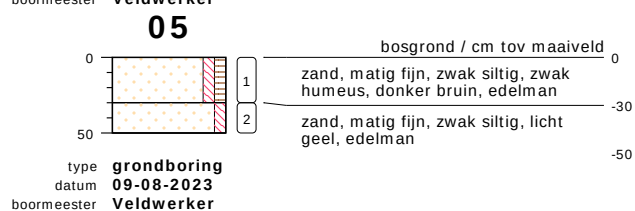
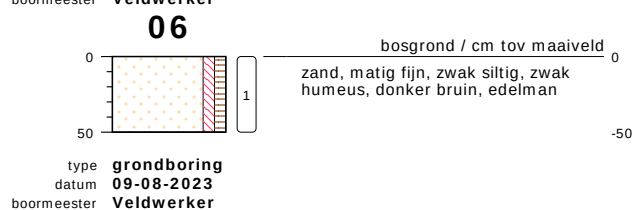
## bodemprofielen **BIJLAGE 3: BOORPROFIELEN**

onderzoek **Hogedijk 8, Markelo**  
projectcode **23-M10892**  
getekend conform **NEN 5104**

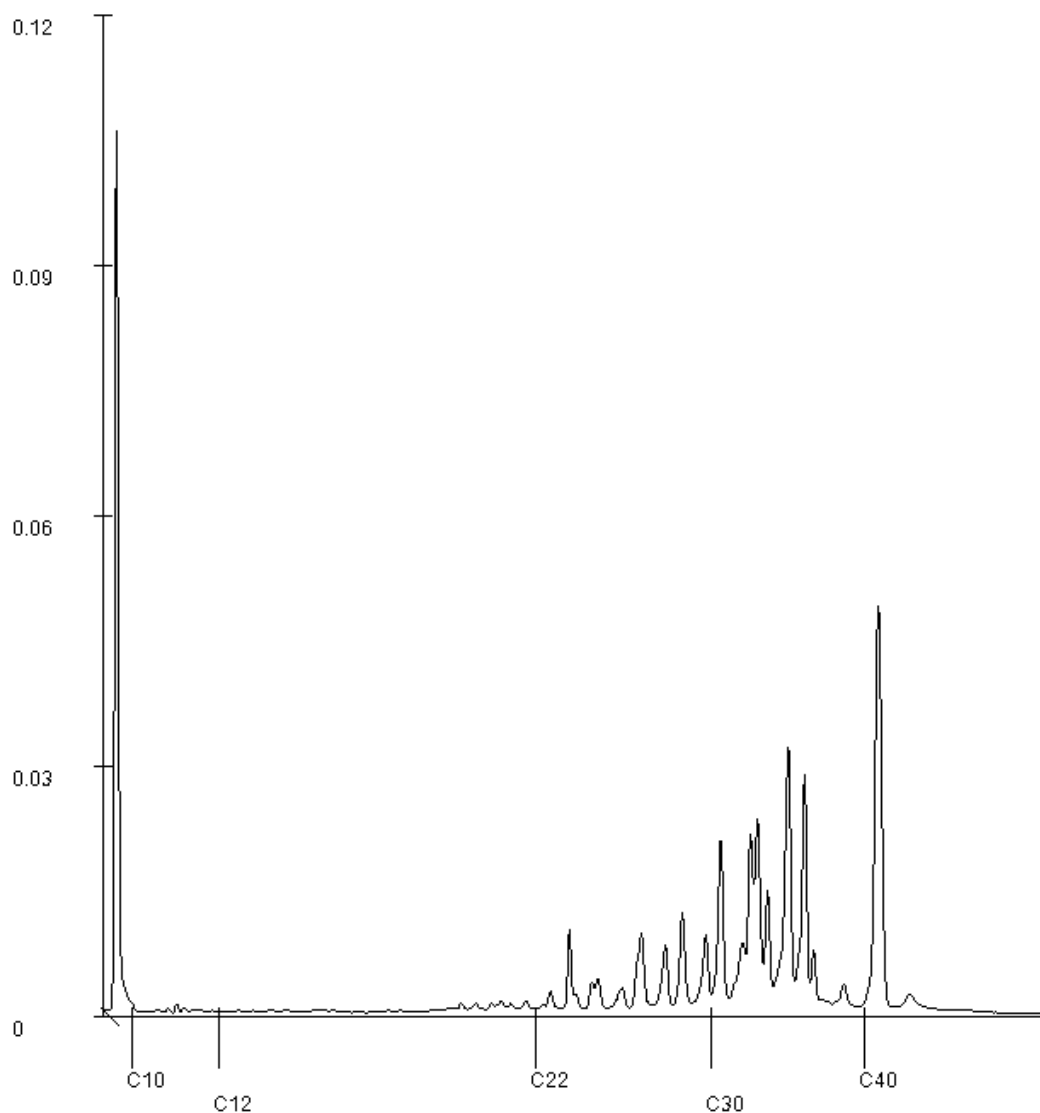
stookolie C10-C36

De C10 en C40 pieken zijn toegevoegd door het laboratorium en worden gebruikt als interne standaard.

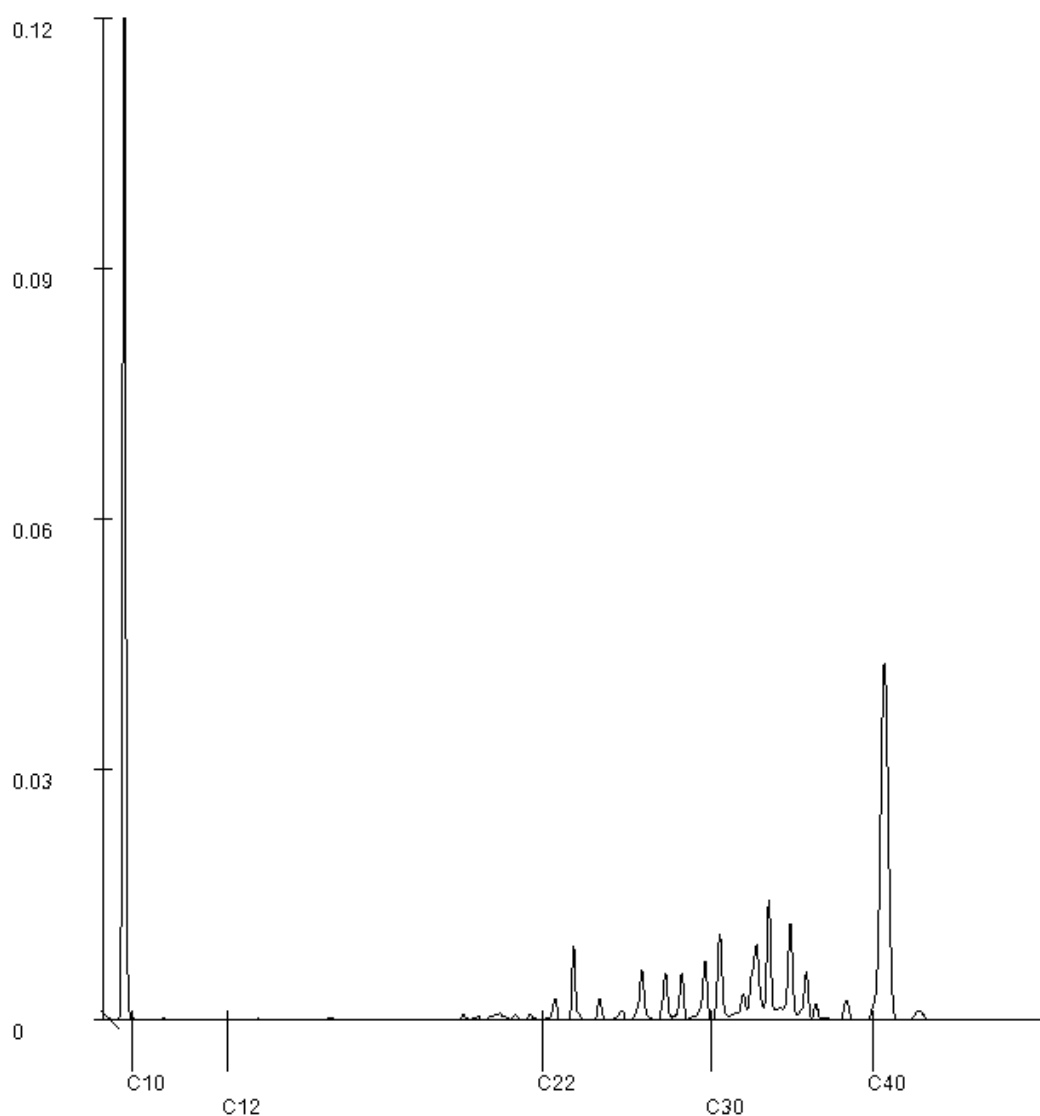
stookolie C10-C36

De C10 en C40 pieken zijn toegevoegd door het laboratorium en worden gebruikt als interne standaard.
