## Milieuhygiënisch vooronderzoek NEN 5725

**Aanleg 110 kV kabelverbinding tussen  
hoogspanningsstations Hengelo Weideweg en  
Hengelo Oele (HGLW110-HGLO110)**

projectnummer 11191-0452535.100  
documentnummer 452535-HO1  
definitief revisie 02  
12 februari 2020

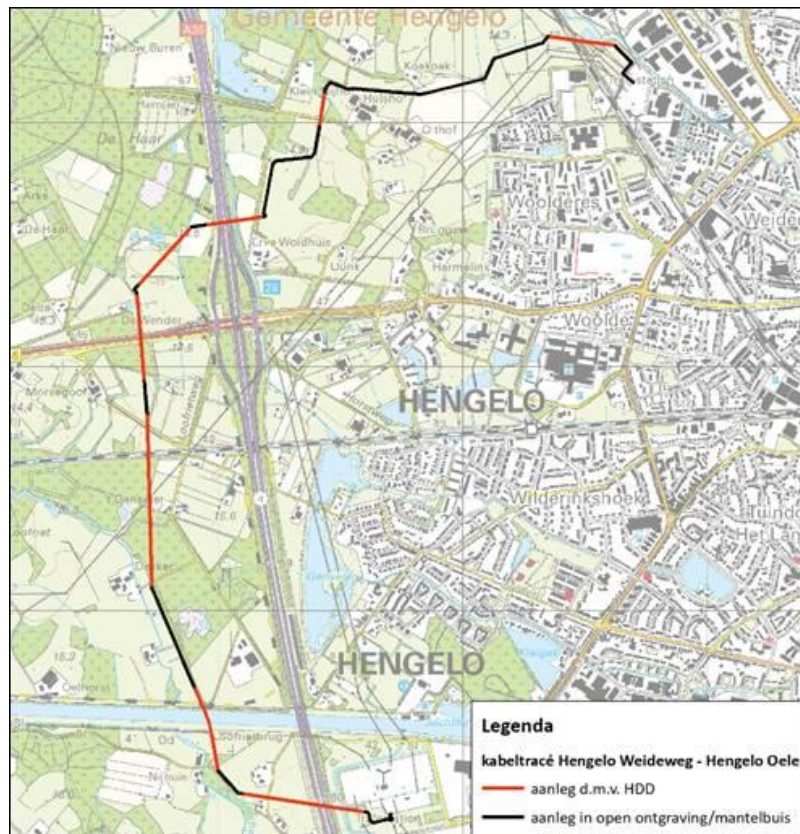
Figuur 1.1: Ligging tracé kabelverbinding Hengelo Weideweg - Hengelo Oele

Het onderhavige rapport heeft betrekking op het onderhavige tracé zoals is weergegeven in figuur 1.1.

Voor de aanleg van de kabelverbinding is voorzien in 8 horizontaal gestuurde boringen. Tevens worden enkele wegen gekruist door middel van het aanbrengen van een mantelbuis. Het overige deel van de kabelverbinding wordt in open ontgraving aangelegd.

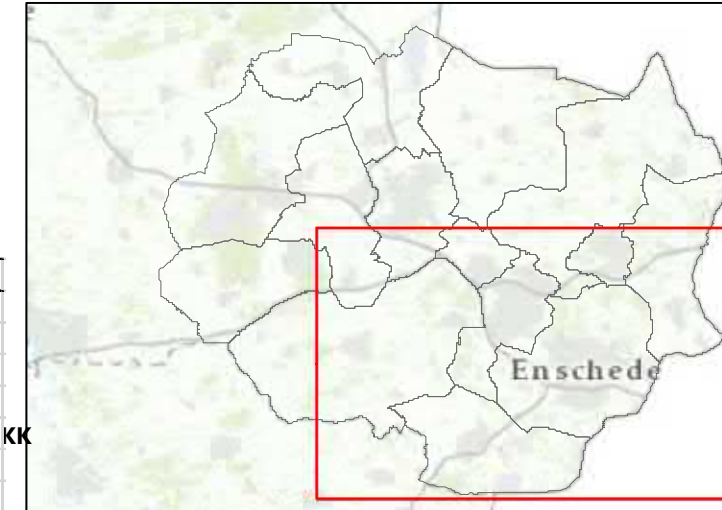
Uit bijlage II van de Bodemkwaliteitskaart blijkt dat het tracé is gelegen in de zones 355, 366 en 367. Voor alle zones is de gemiddelde bodemkwaliteit AW2000. Uit de ontgravingskaarten (bijlage VIII van de Bodemkwaliteitskaart) blijkt dat boven- en ondergrond voldoen aan de kwaliteit Natuur/Landbouw. De indeling van de zones en de ontgravingskaarten zijn opgenomen in bijlage 1.

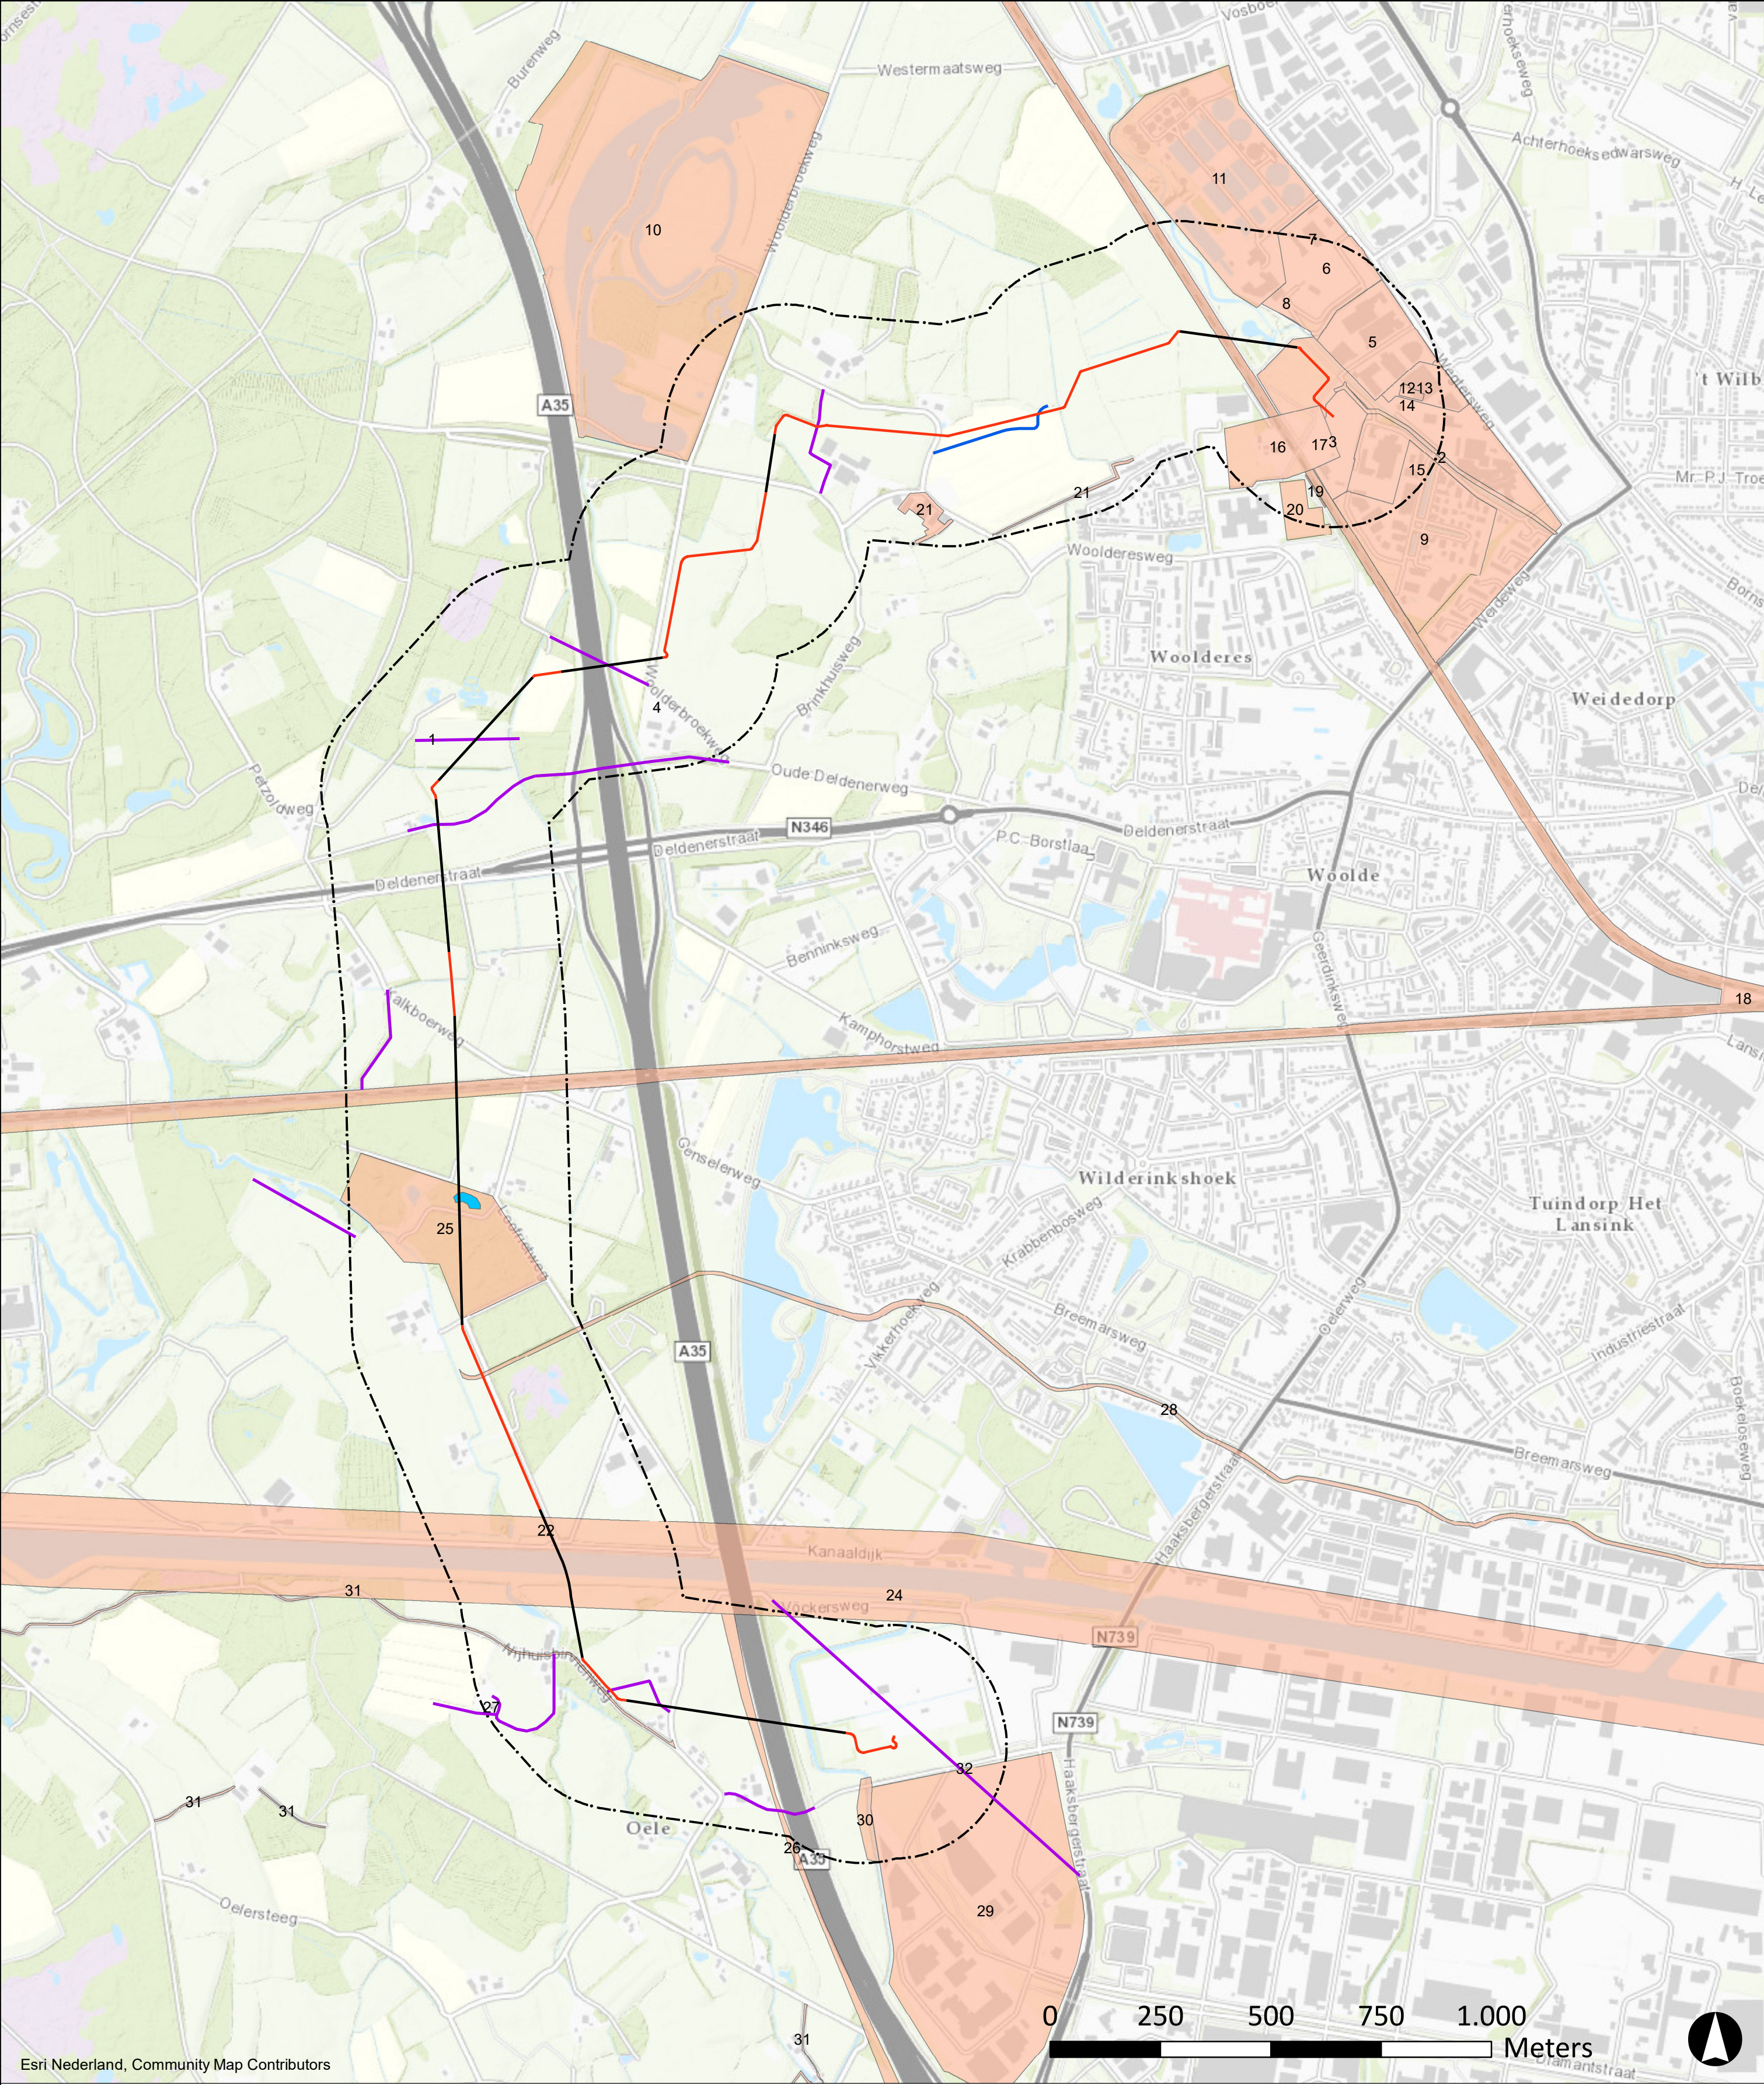
## **Bijlage 3 : Tekening 452535-HO1**

De locatie specifieke bodeminformatie is geïnventariseerd met behulp van de 'Omgevingsrapportage' en de informatie uit het bodeminformatiesysteem van Provincie Overijssel. De omgevingsrapportages zijn opgenomen in bijlage 2. Met de Omgevingsrapportage zijn 103 locaties naar voren gekomen. Op 3 locaties is alleen een onverdachte activiteit vermeld. Op 20 locaties is alleen een verdachte activiteit bekend. Op 1 locatie is alleen een historisch onderzoek bekend. Op 47 locaties zijn alleen oriënterende, indicatieve-, nul-/eindsituatie-, verkennende bodemonderzoeken of verkennende asbestonderzoeken uitgevoerd. De locaties hebben de status 'voldoende onderzocht' en er zijn geen aanwijzingen dat de bodem sterk verontreinigd is. Deze 71 locaties zijn daarom niet nader beoordeeld. De beschikbare informatie van de overige 32 locaties is in tabel 3.1 samengevat. De locaties zijn weergegeven op tekening 452535-HO1 (bijlage 3).

De voormalige watergangen en wegen welke door het tracé worden gekruist zijn op tekening 452535-HO-S1 weergegeven.
