**RAPPORT VERKENNEND  
(ASBEST)BODEMONDERZOEK  
conform NEN5740 en NEN5707  
Bovenbergweg 8 - Markelo**

*Locatie:*  
Bovenbergweg 8  
7475 ST Markelo

Projectcode: 23066516

Rapportagedatum: 15 november 2023

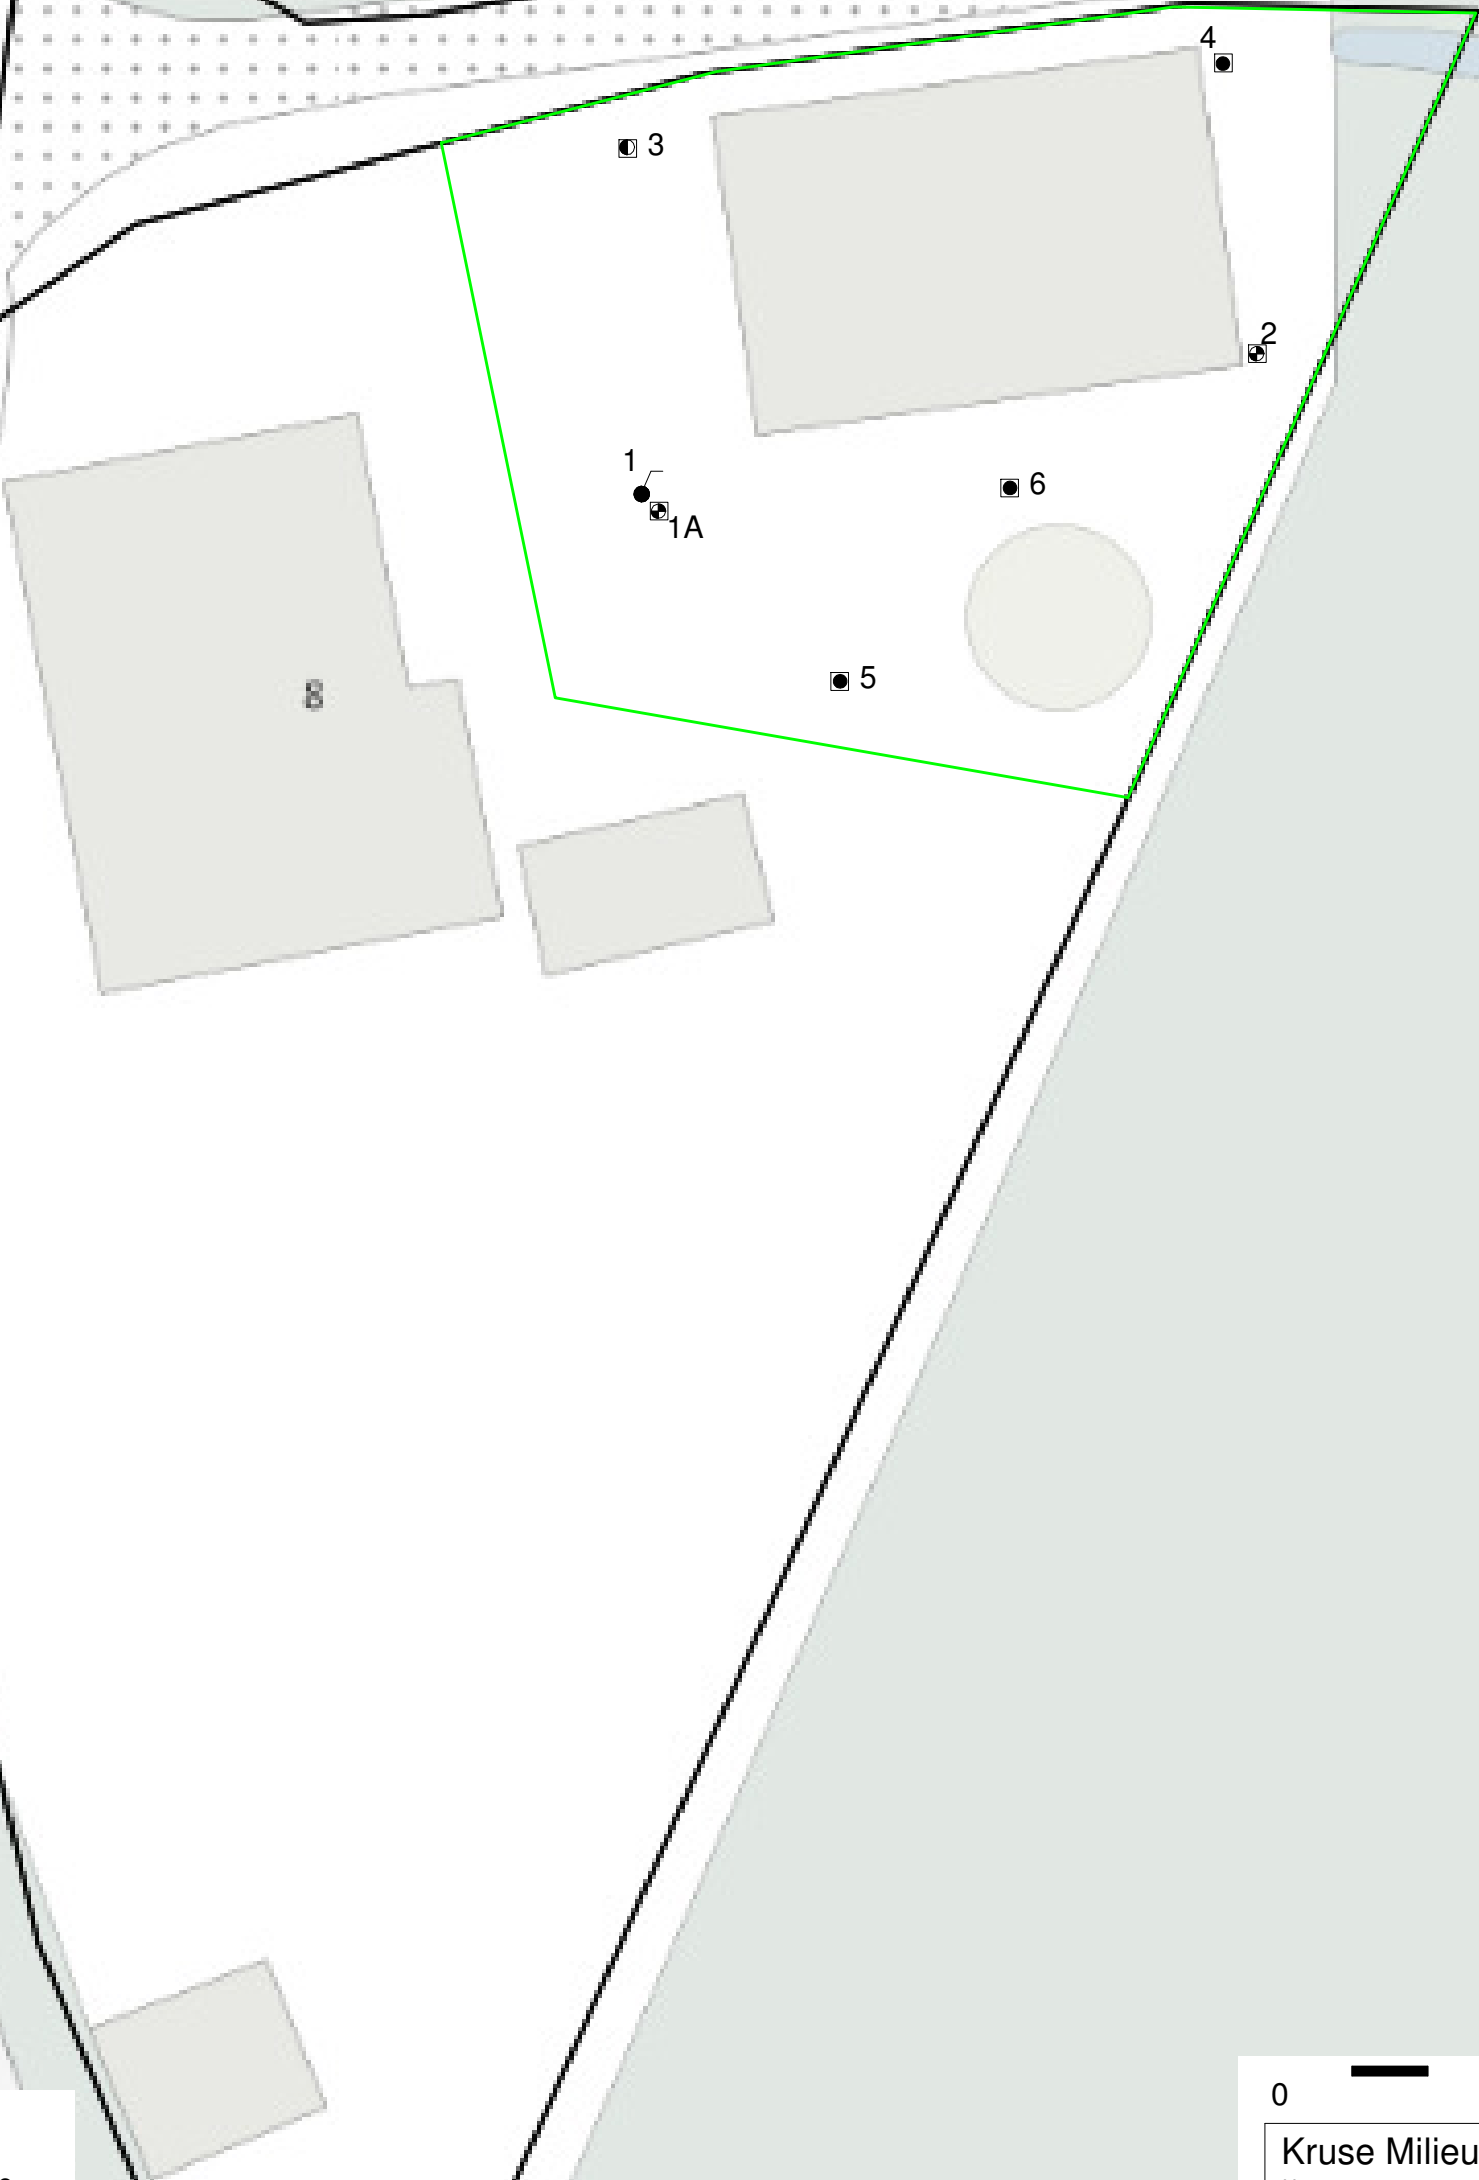
Bijlage I

- = Onderzoekslocatie
- = Boring tot 0.5 meter diepte
- = Inspectiegat 30x30x50 cm
- = Boring tot 1.0 meter diepte
- = Boring tot 1.5/2.0 meter diepte
- = Peilbuis

In bijlage I is de regionale ligging van de locatie weergegeven en is het boorplan van dit verkennend (asbest)bodemonderzoek opgenomen.

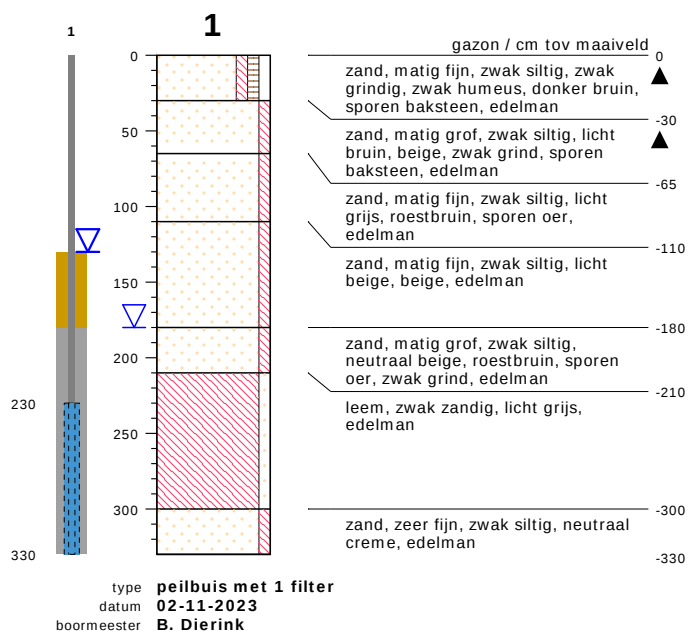
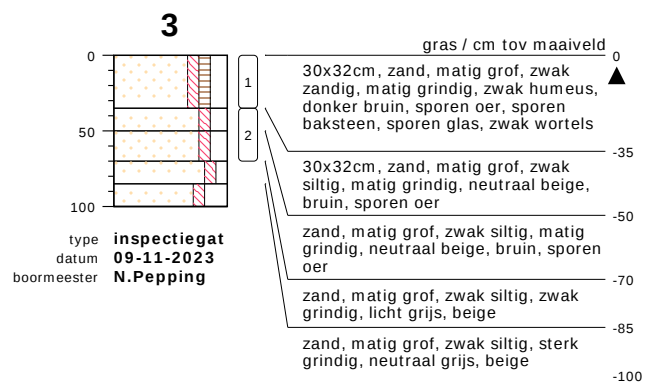
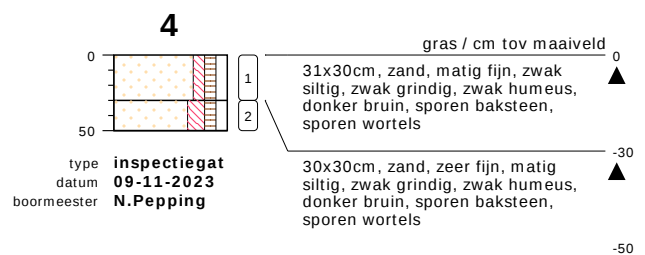
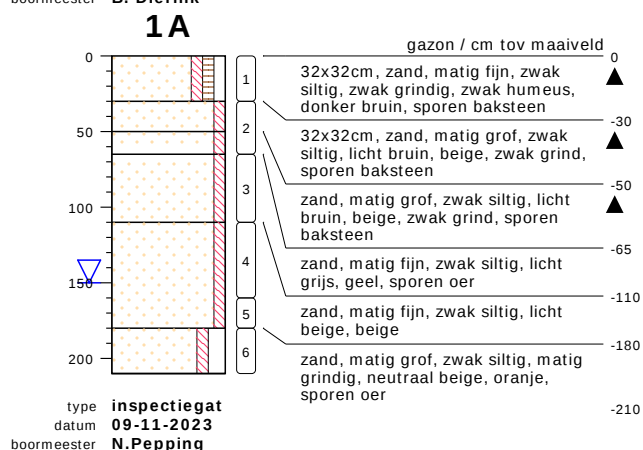
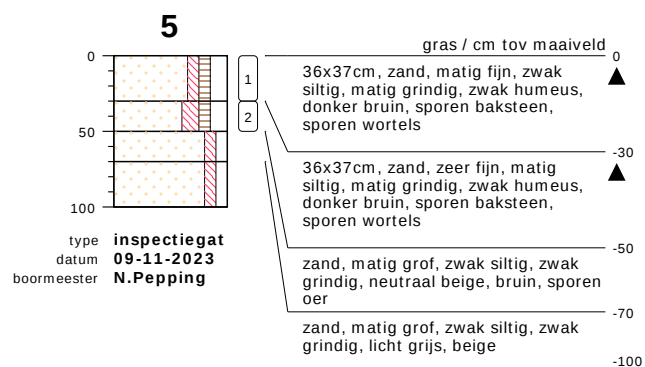
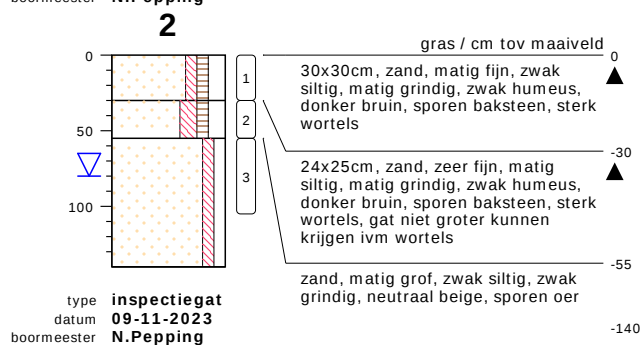
Bijlage II  
Boorstaten

## bodemprofielen schaal 1:50

onderzoek Bovenbergweg 8 - Markelo  
projectcode 23066516  
getekend conform NEN 5104  
projectleider Jeroen Lammers

De bodem ter plaatse van de onderzoekslocatie bestaat globaal uit zeer fijn tot matig grof, zwak tot matig siltig, zwak tot matig grindig zwak humeus zand met plaatselijk wortelresten. Ter plekke van boring 1 bevindt zich op circa 2.10 m-mv een zwak zandige leemlaag met een dikte van circa 0.9 meter. In de boven- en ondergrond zijn oerhoudende lagen waargenomen. Er zijn bodemvreemde materialen aangetroffen. Deze worden in tabel 3 weergegeven. Door de veldwerkers zijn visueel geen asbestverdachte materialen waargenomen op het maaiveld en in de opgeboorde bodem.

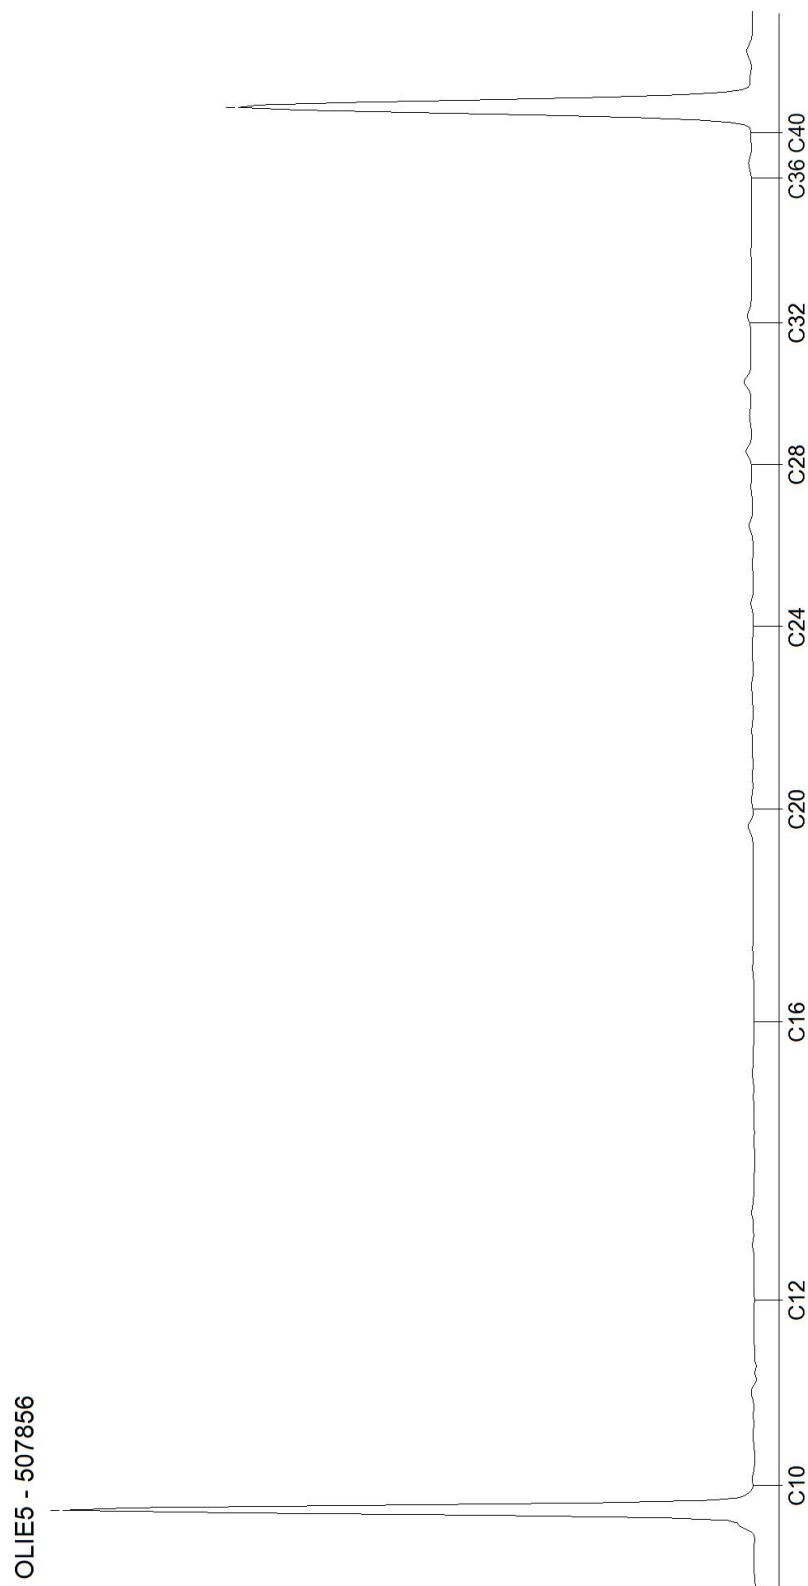
CHROMATOGRAM for Order No. 1339540, Analysis No. 507856, created at 13.11.2023 09:14:34

**Monster beschrijving: BG, 1A: 0-30, 2: 0-30, 3: 0-35, 5: 0-30, 6: 25-50, 2: 30-55, 4: 30-50**

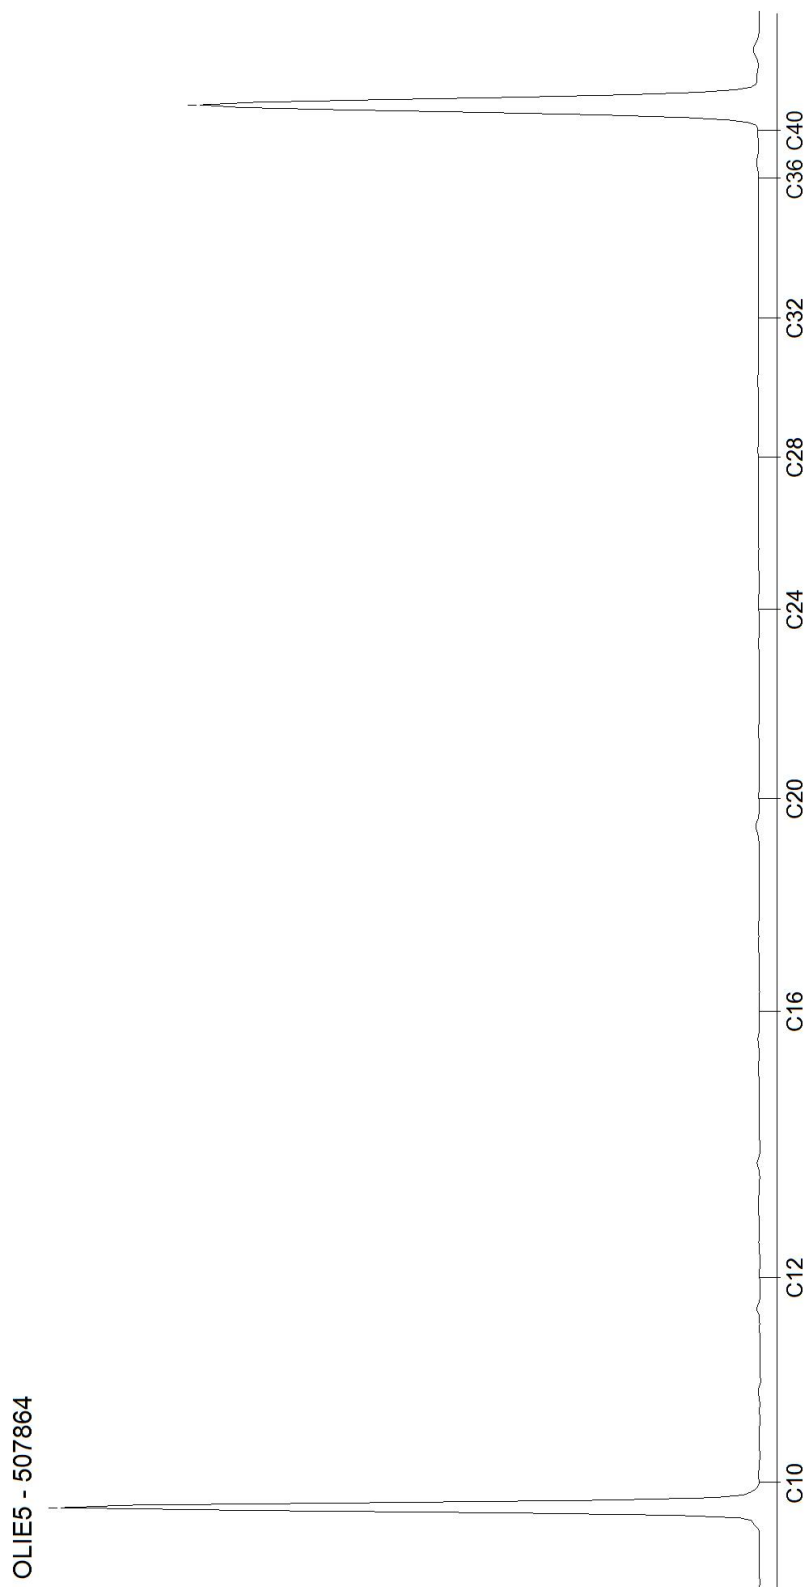
CHROMATOGRAM for Order No. 1339540, Analysis No. 507864, created at 14.11.2023 08:51:05

**Monster beschrijving: OG, 1A: 65-110, 1A: 110-160, 1A: 180-210, 2: 55-105, 3: 35-70**

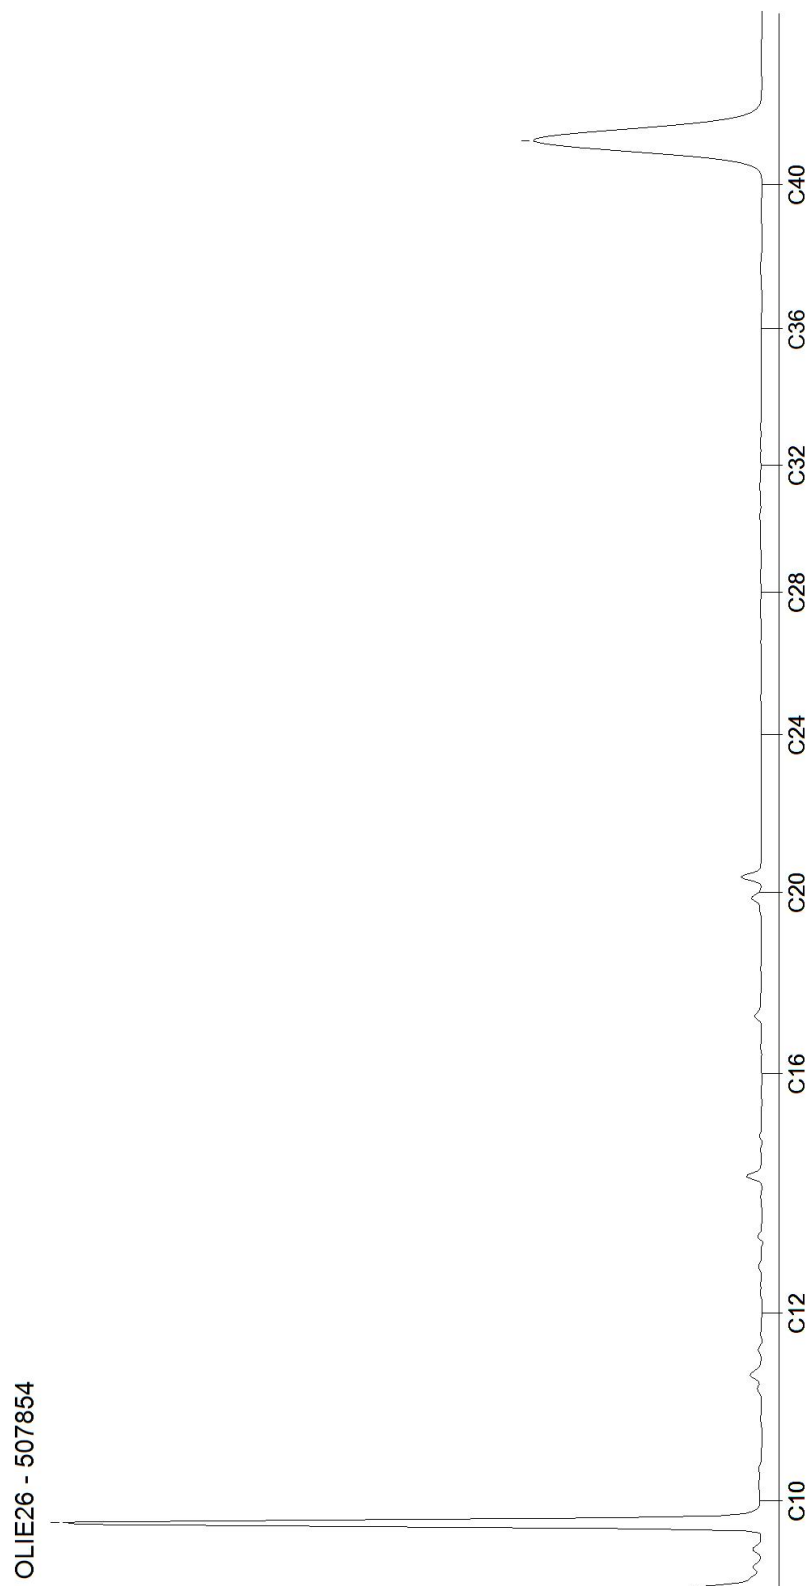
CHROMATOGRAM for Order No. 1339538, Analysis No. 507854, created at 13.11.2023 09:00:52

**Monster beschrijving: Peilbuis, 1-1: 230-330**

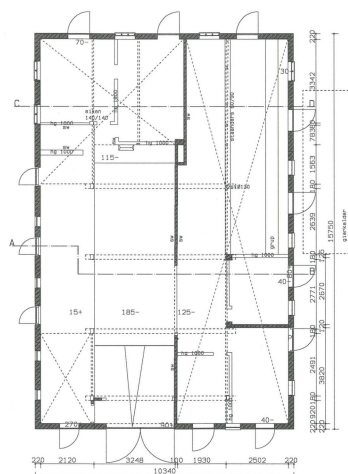
plattegrond

gevelsteen : rood gemuurs, bezand  
lagenn. 64,5  
betonlatten : wit  
dakpannen : vlakke mulden rood  
overige bedekk. : riet dik ± 320 mm  
kozijnen : vuren/grenen wit  
deuren : vuren/grenen zwart  
guy ramen : wit  
betonramen : wit  
sk : schoon werk metselwerk

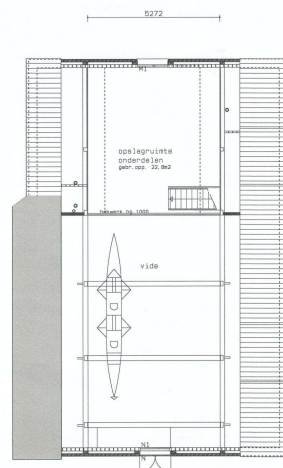
verdieping

- gevelsteen : rood gehuigd, bezand  
Jagenn. 64,5
- betonlaten : wit
- dekpannen : vlakke mulden rood
- overige bedekk. : riet dik + 320 mm
- kozijnen : vuren/grenen wit
- deuren/sluken : vuren/grenen zwart
- gylanen : wit
- betonpanen : wit
- sw : schoon werk metselwerk
