**Verkennend bodem- en asbestonderzoek op de  
locatie aan de Tielsestraat ong. te Kesteren**

*Projectnummer:* 220611/dh/sh

*Datum:* 16 juni 2022

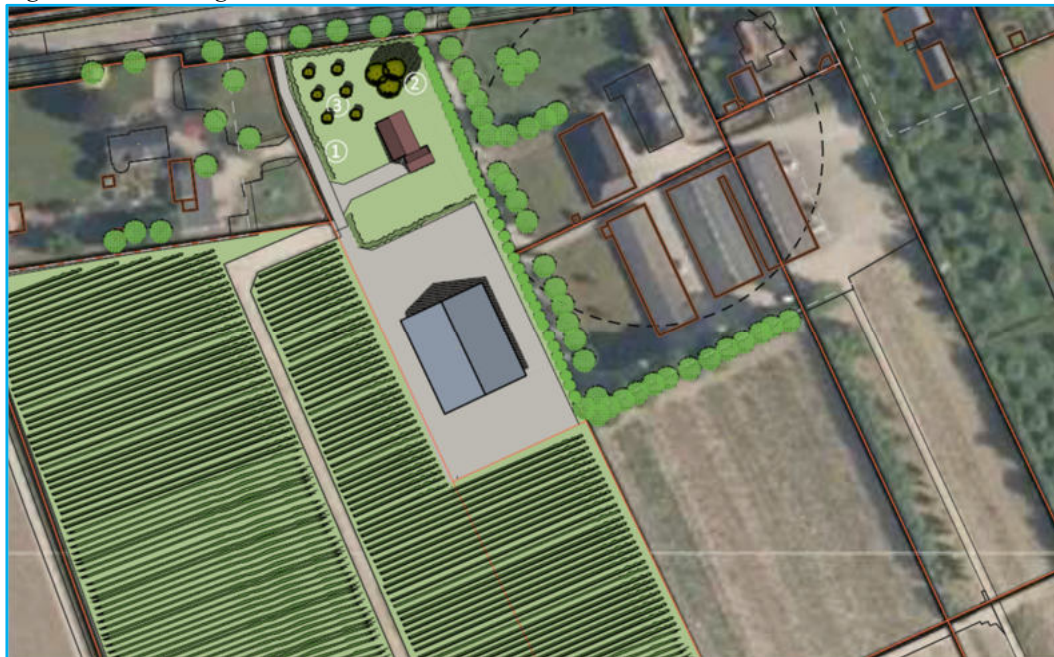
Figuur 1: toekomstige situatie

De onderzoekslocatie is gesitueerd aan de Tielsestraat ong. te Kesteren en staat kadastraal bekend als: *gemeente Kesteren, sectie C, nummer 3877*. De onderzoekslocatie heeft een oppervlakte van 5.705 m<sup>2</sup>. De locatie is in gebruik als tuinbouwgrond (bomenteelt). De toegangsweg naar het perceel is verhard met een stelconverharding. In het verleden is de locatie in gebruik geweest als boomgaard. Het voornemen bestaat om op de locatie nieuwbouw te ontwikkelen. Voor de inrichting van het terrein verwijzen wij naar tekeningen 1-1.

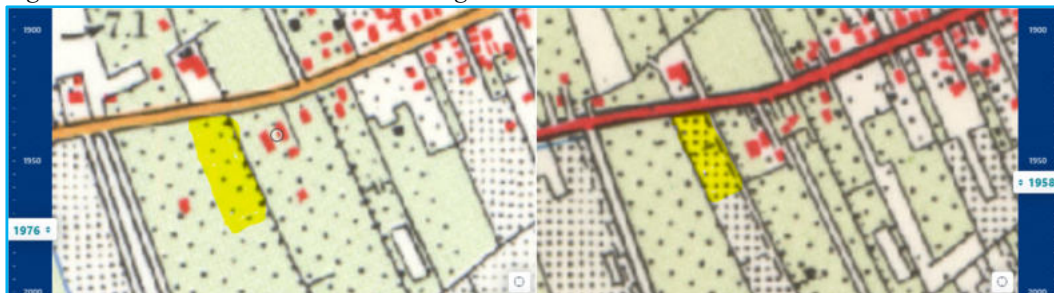
Figuur 2: situatie 1958 en 1976 met boomgaard

Volgens “Topotijdreis” was de locatie in het verleden in gebruik als boomgaard en is nooit bebouwd geweest (zie figuren 2 en 3).

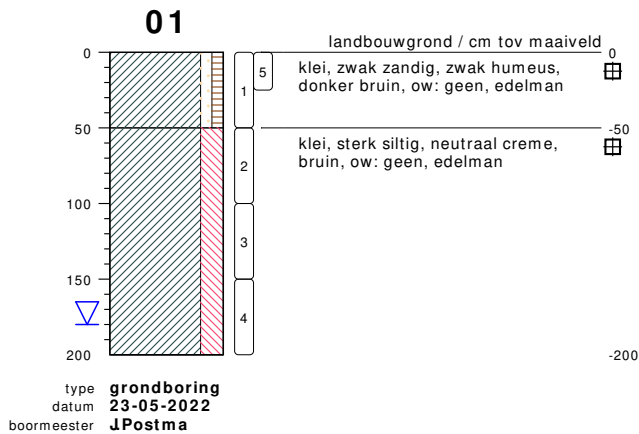
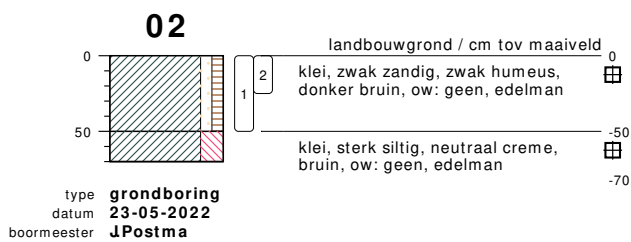
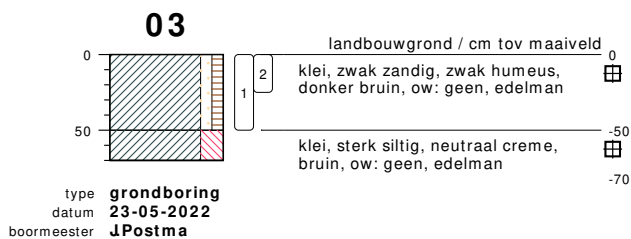
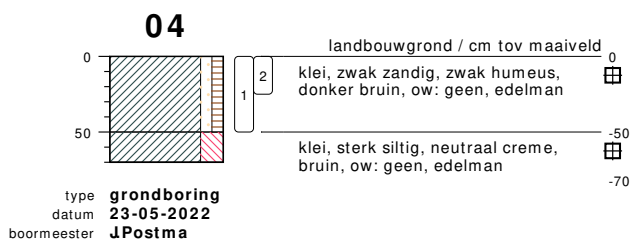
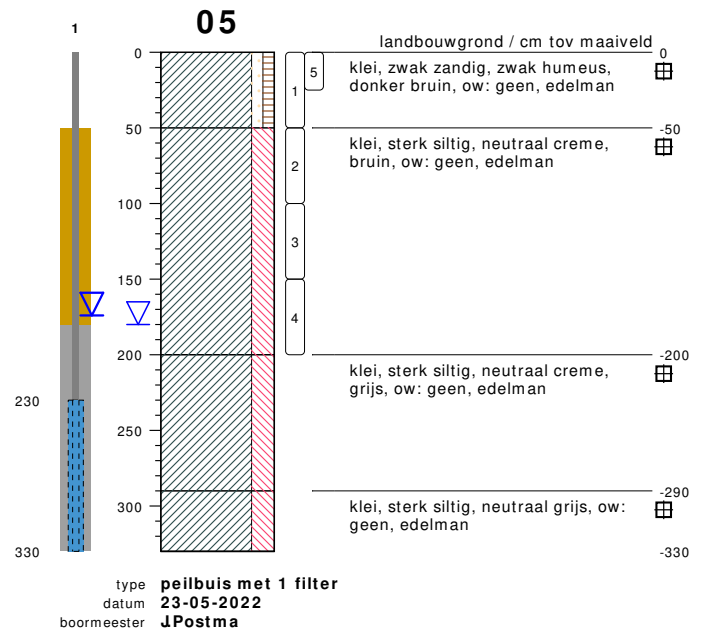
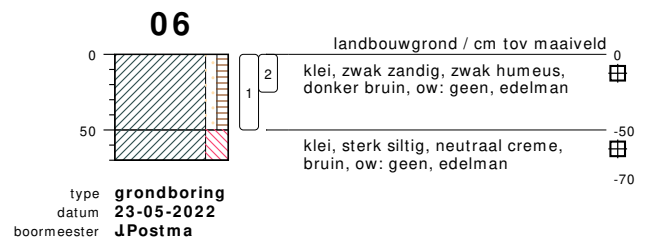
## bodemprofielen schaal 1:50

In het veld zijn de fysische bodemeigenschappen per monsterpunt en bodemlaag beschreven. De beschrijvingen van de bodemprofielen zijn opgenomen in bijlage 2, en samengevat in tabel 5.

onderzoek **NEN Tielsestraat 81, Kesteren.**  
projectcode **220611**  
getekend conform **NEN 5104**

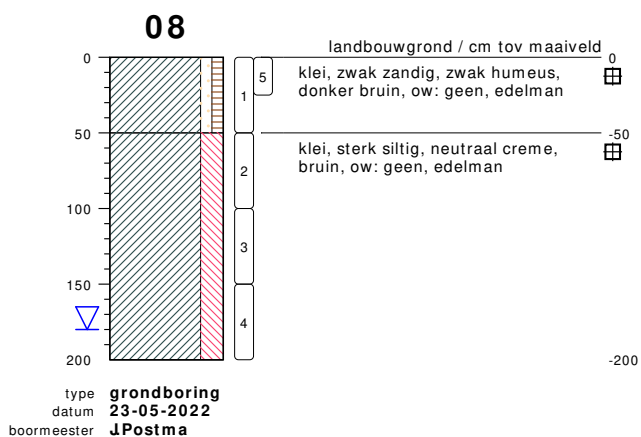
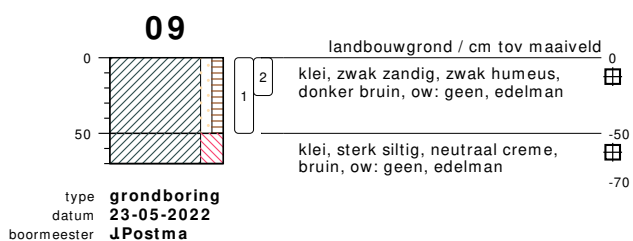
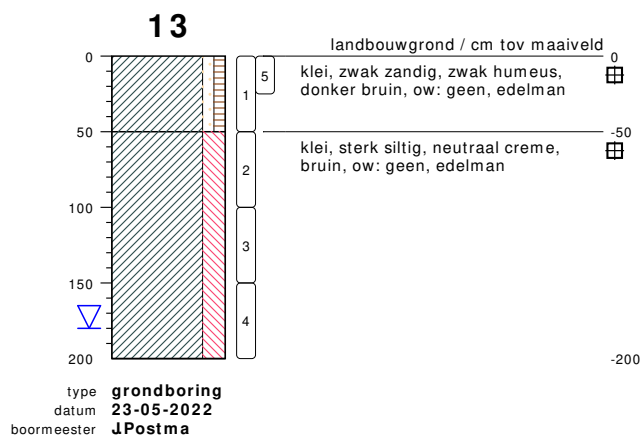
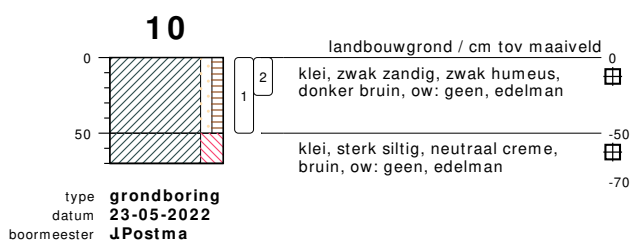
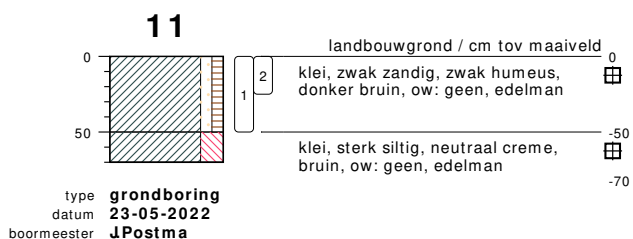
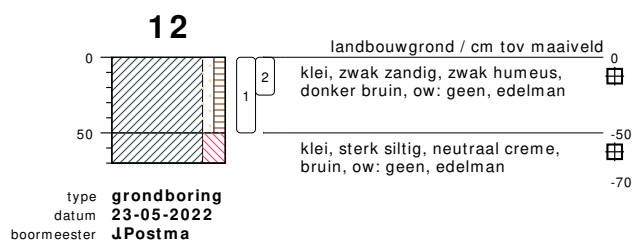
## bodemprofielen schaal 1:50

onderzoek **NEN Tielsestraat 81, Kesteren.**  
projectcode **220611**  
getekend conform **NEN 5104**

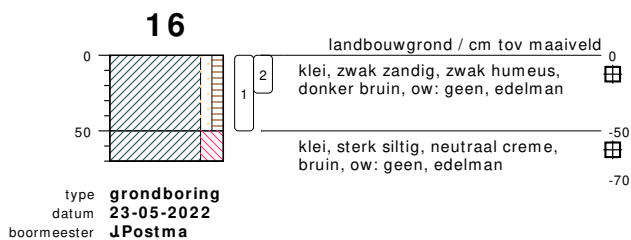
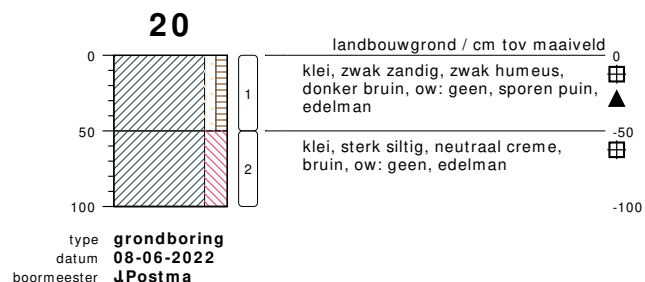
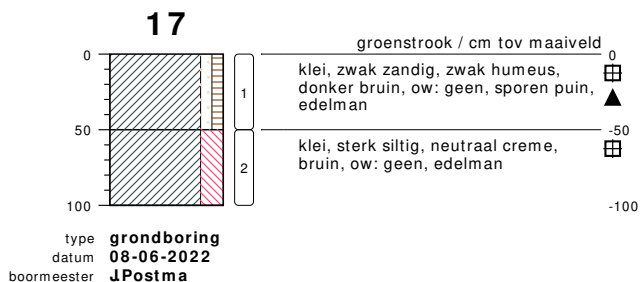
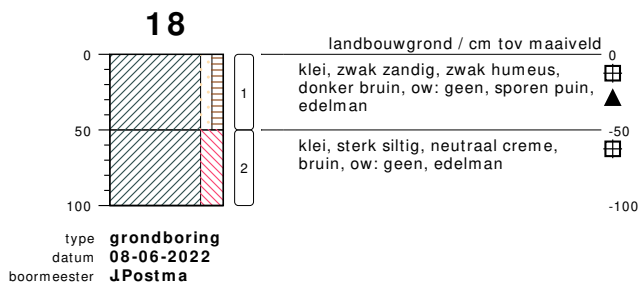
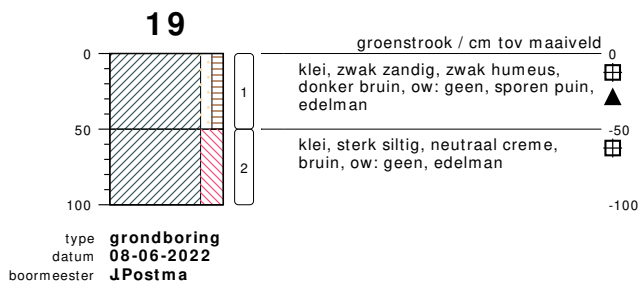
## bodemprofielen schaal 1:50

onderzoek **NEN Tielsestraat 81, Kesteren.**  
projectcode **220611**  
getekend conform **NEN 5104**

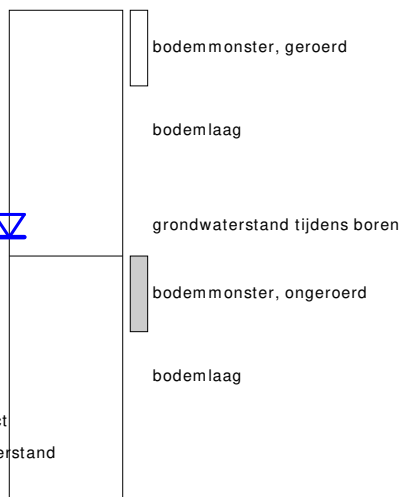
## BORING

links= cm - maaiveld  
rechts= cm + NAP
