Onderwerp: **verkennend milieukundig bodemonderzoek  
Hessenweg nr. 3 te Holten**  
Projectnummer: **12-M6193**  
Opdrachtgever: **BJZ.nu**  
Datum: **26 juni 2012**

| onderwerp | <b>verkennd milieukundig bodemonderzoek Hessenweg nr. 3 te Holten</b> |

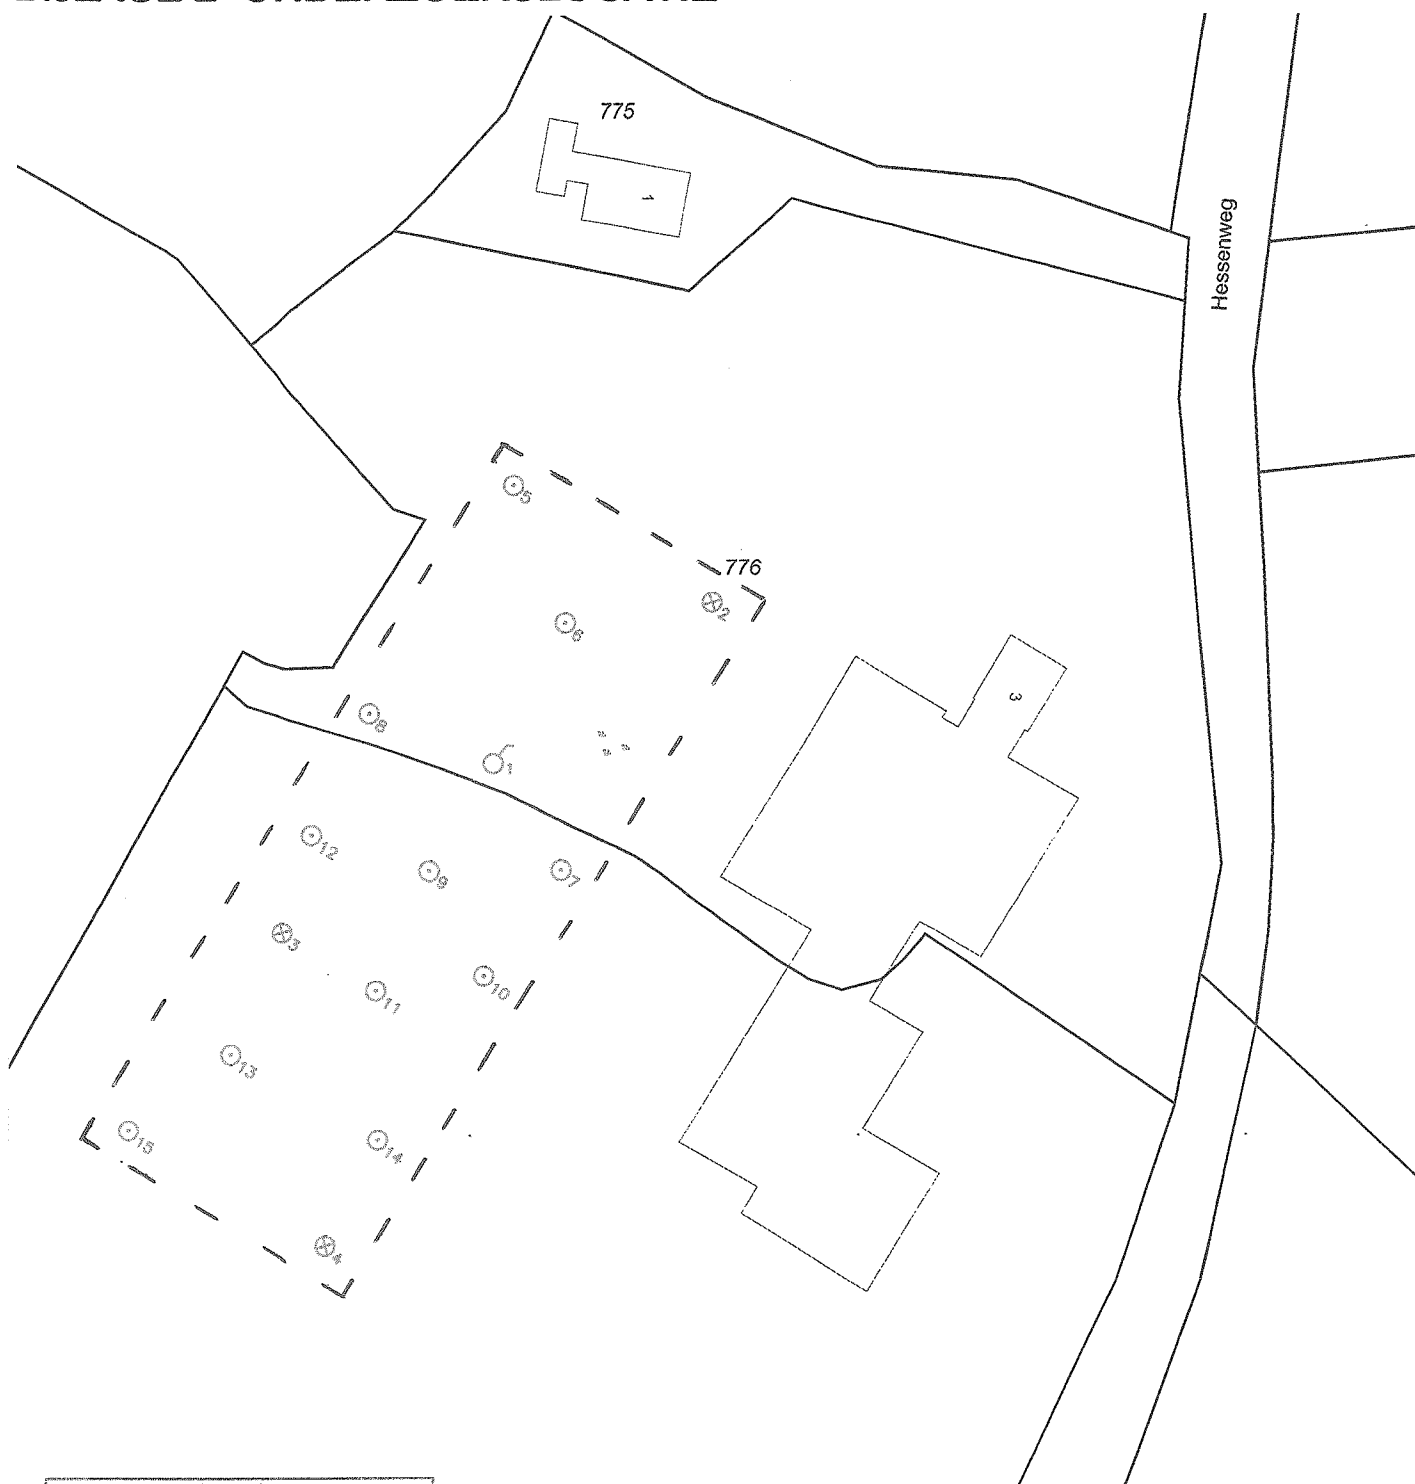
# BIJLAGE 2 ONDERZOEKSLOCATIE

Het onderzoeksprogramma is ruimtelijk weergegeven in bijlage 2. In deze bijlage zijn alle geplaatste boringen geprojecteerd.

De positionering van alle boringen is weergegeven in bijlage 2.

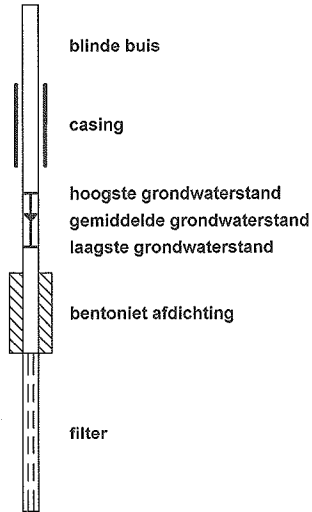
peilbuis

Eén boring is doorgezet tot in het freatisch grondwater, deze boring is ten behoeve van de bemonstering van het grondwater afgewerkt met een peilbuis, filtertraject van ca. 1.9-2.9 m-mv.
