## Rapport

### Vooronderzoek Wildweg te Holten

projectnaam Vooronderzoek Wildweg te Holten  
projectnummer 183122  
referentie R-JOA-154-183122

datum 15 januari 2019

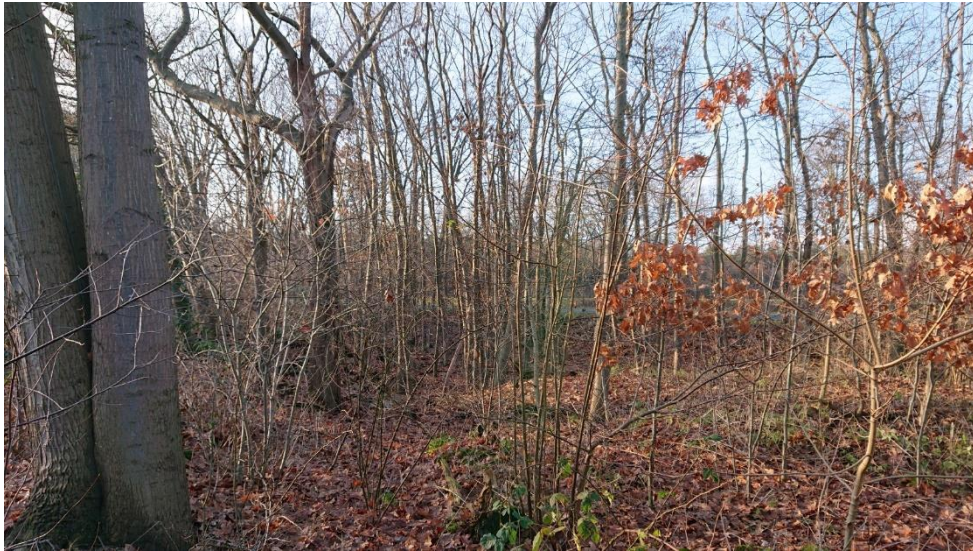
**foto 1**

- De in 2010 [3] aangetroffen diepe kuil (foto 1) betreft volgens Palazzo van nature aanwezig reliëf dat aanwezig in verband met de ligging aan de randen van de stuwwal Holterberg.

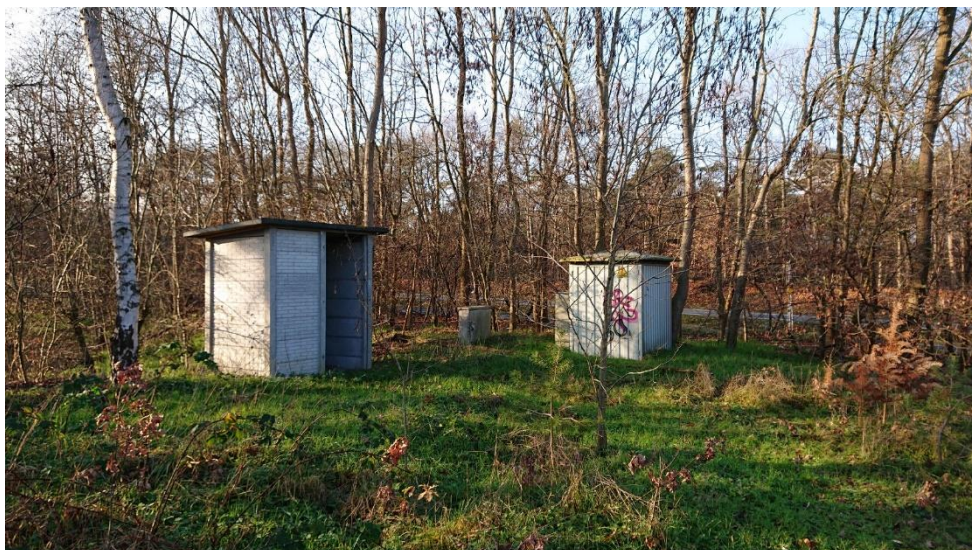
**foto 4**

- Op het noordoostelijk terreindeel is bebouwing (foto 4) en een waterput (foto 8) aanwezig.
- Op het noordoostelijk terreindeel heeft in 2011 een sanering plaatsgevonden [4], de ontgravingsput is nog zichtbaar (foto 9 en 10).

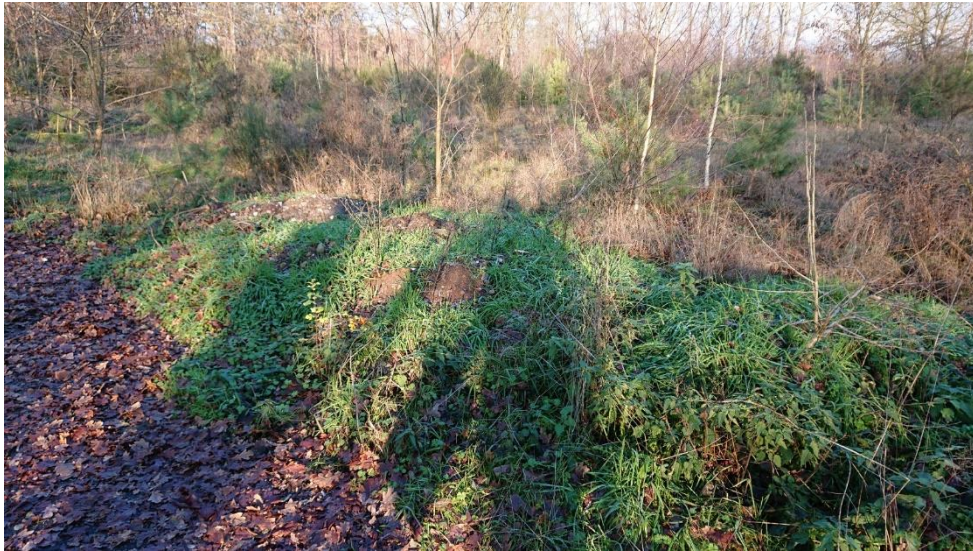
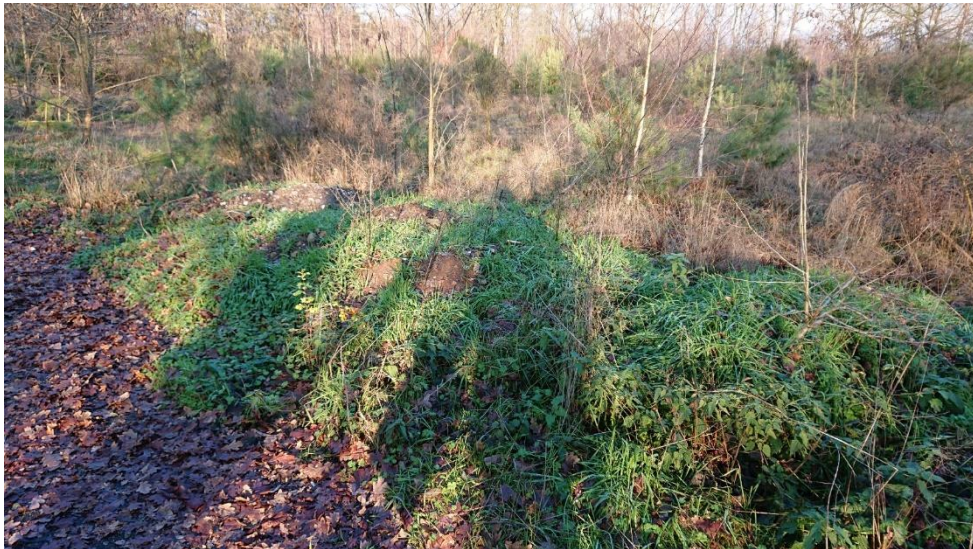
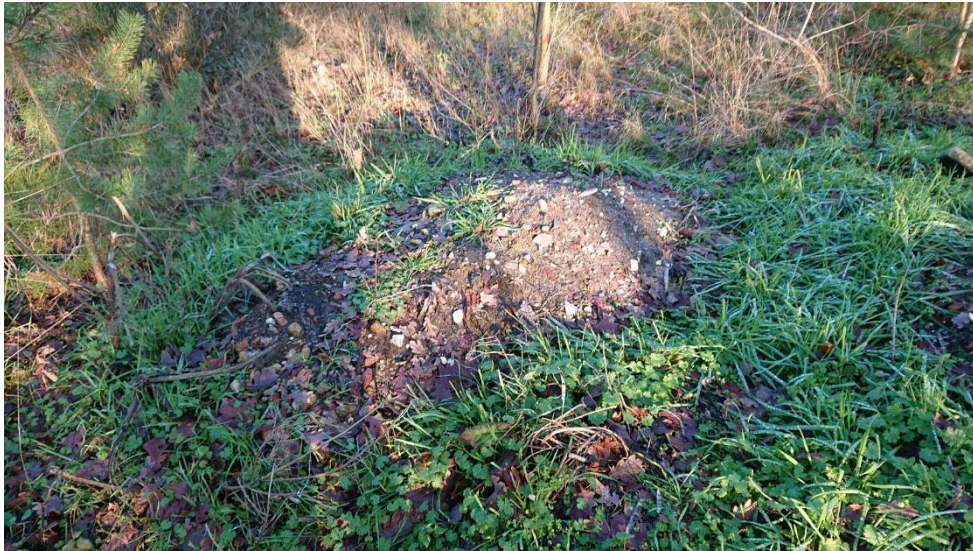
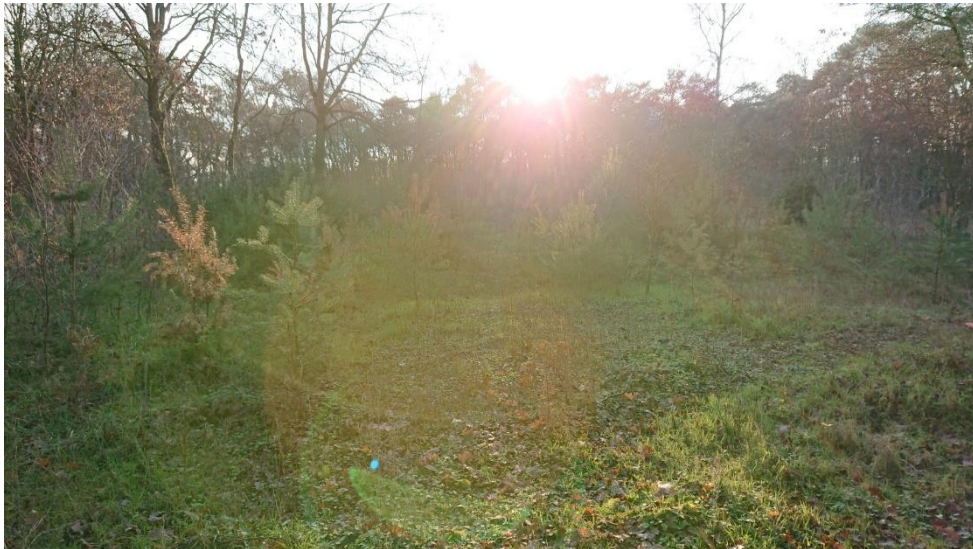
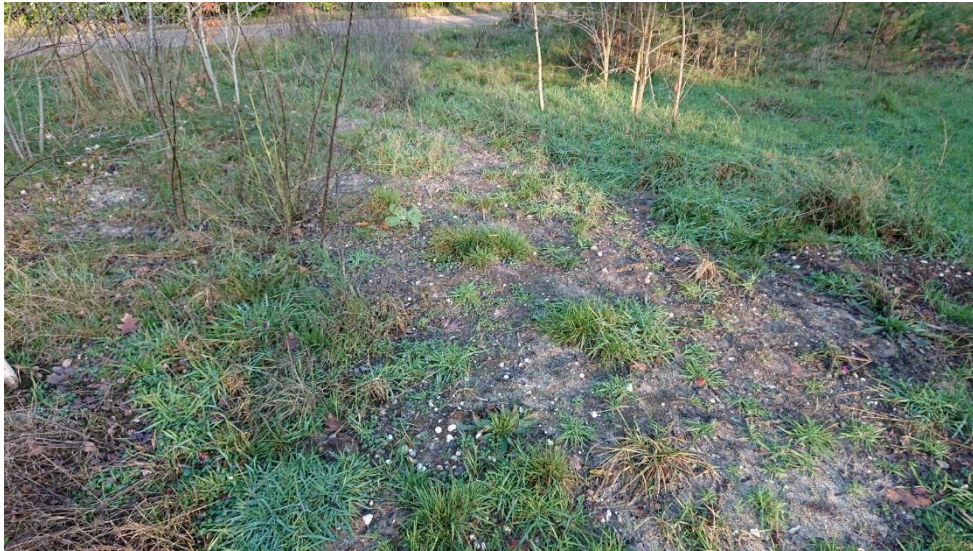
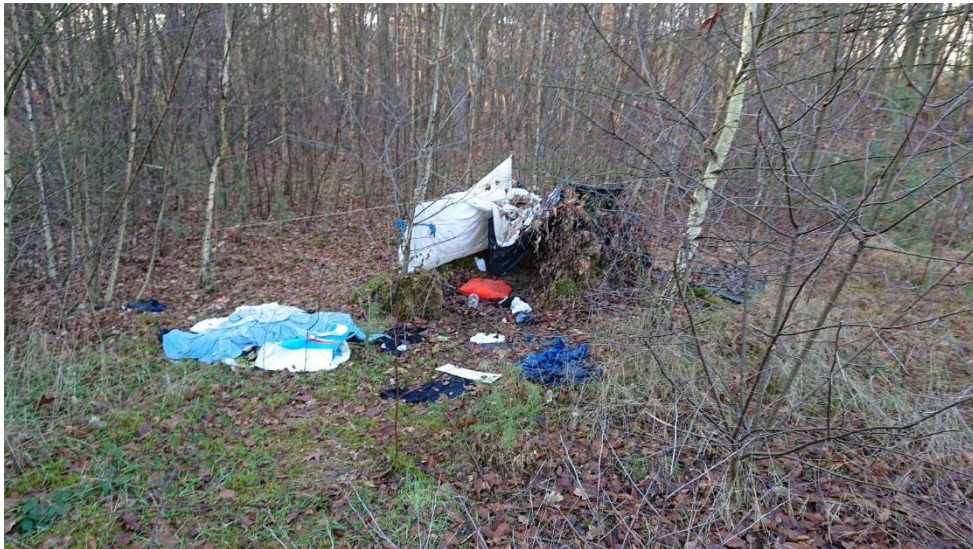
- Plaatselijk is zwerfafval en snoeiafval aanwezig en zijn wat grondbopen aangetroffen met daarin puinresten, onbekend is of deze aan de sloop van de bebouwing of het puindepot te relateren zijn (foto's 11 t/m 16).

- Tijdens de terreininspectie is een depot aangetroffen met gebroken puin dat volgens Palazzo afkomstig is van de in 2010 gesloopte bebouwing.
- Tevens worden buiten het depot plaatselijk nog puinresten aangetroffen die mogelijk samenhangen met de sloop van de bebouwing en de aanleg van het puindepot.

- de aanwezige documentatie van de sloop te verzamelen als bewijsmiddelen voor de correcte uitvoering van de sloop en de herkomst van het depot aan te tonen;
- indien de herkomst van het puin niet te onderbouwen is, een verkennend asbestonderzoek (conform NEN 5707) uit te voeren;
- en in overleg met het bevoegd gezag (de gemeente Rijssen-Holten) te bepalen of actualisatie van de onderzoeksgegevens nodig is. De standaardtermijn van de gemeente Rijssen-Holten voor actualiteit van onderzoeksresultaten is namelijk 5 jaar.
