**RAPPORT VERKENNEND BODEMONDERZOEK**  
**conform NEN 5740 en NEN 5707**  
Helhuizerweg 42 - Holten

*Locatie:*  
Helhuizerweg 42  
7451 KD Holten

Projectcode: 19043716

Rapportagedatum: 20 augustus 2019

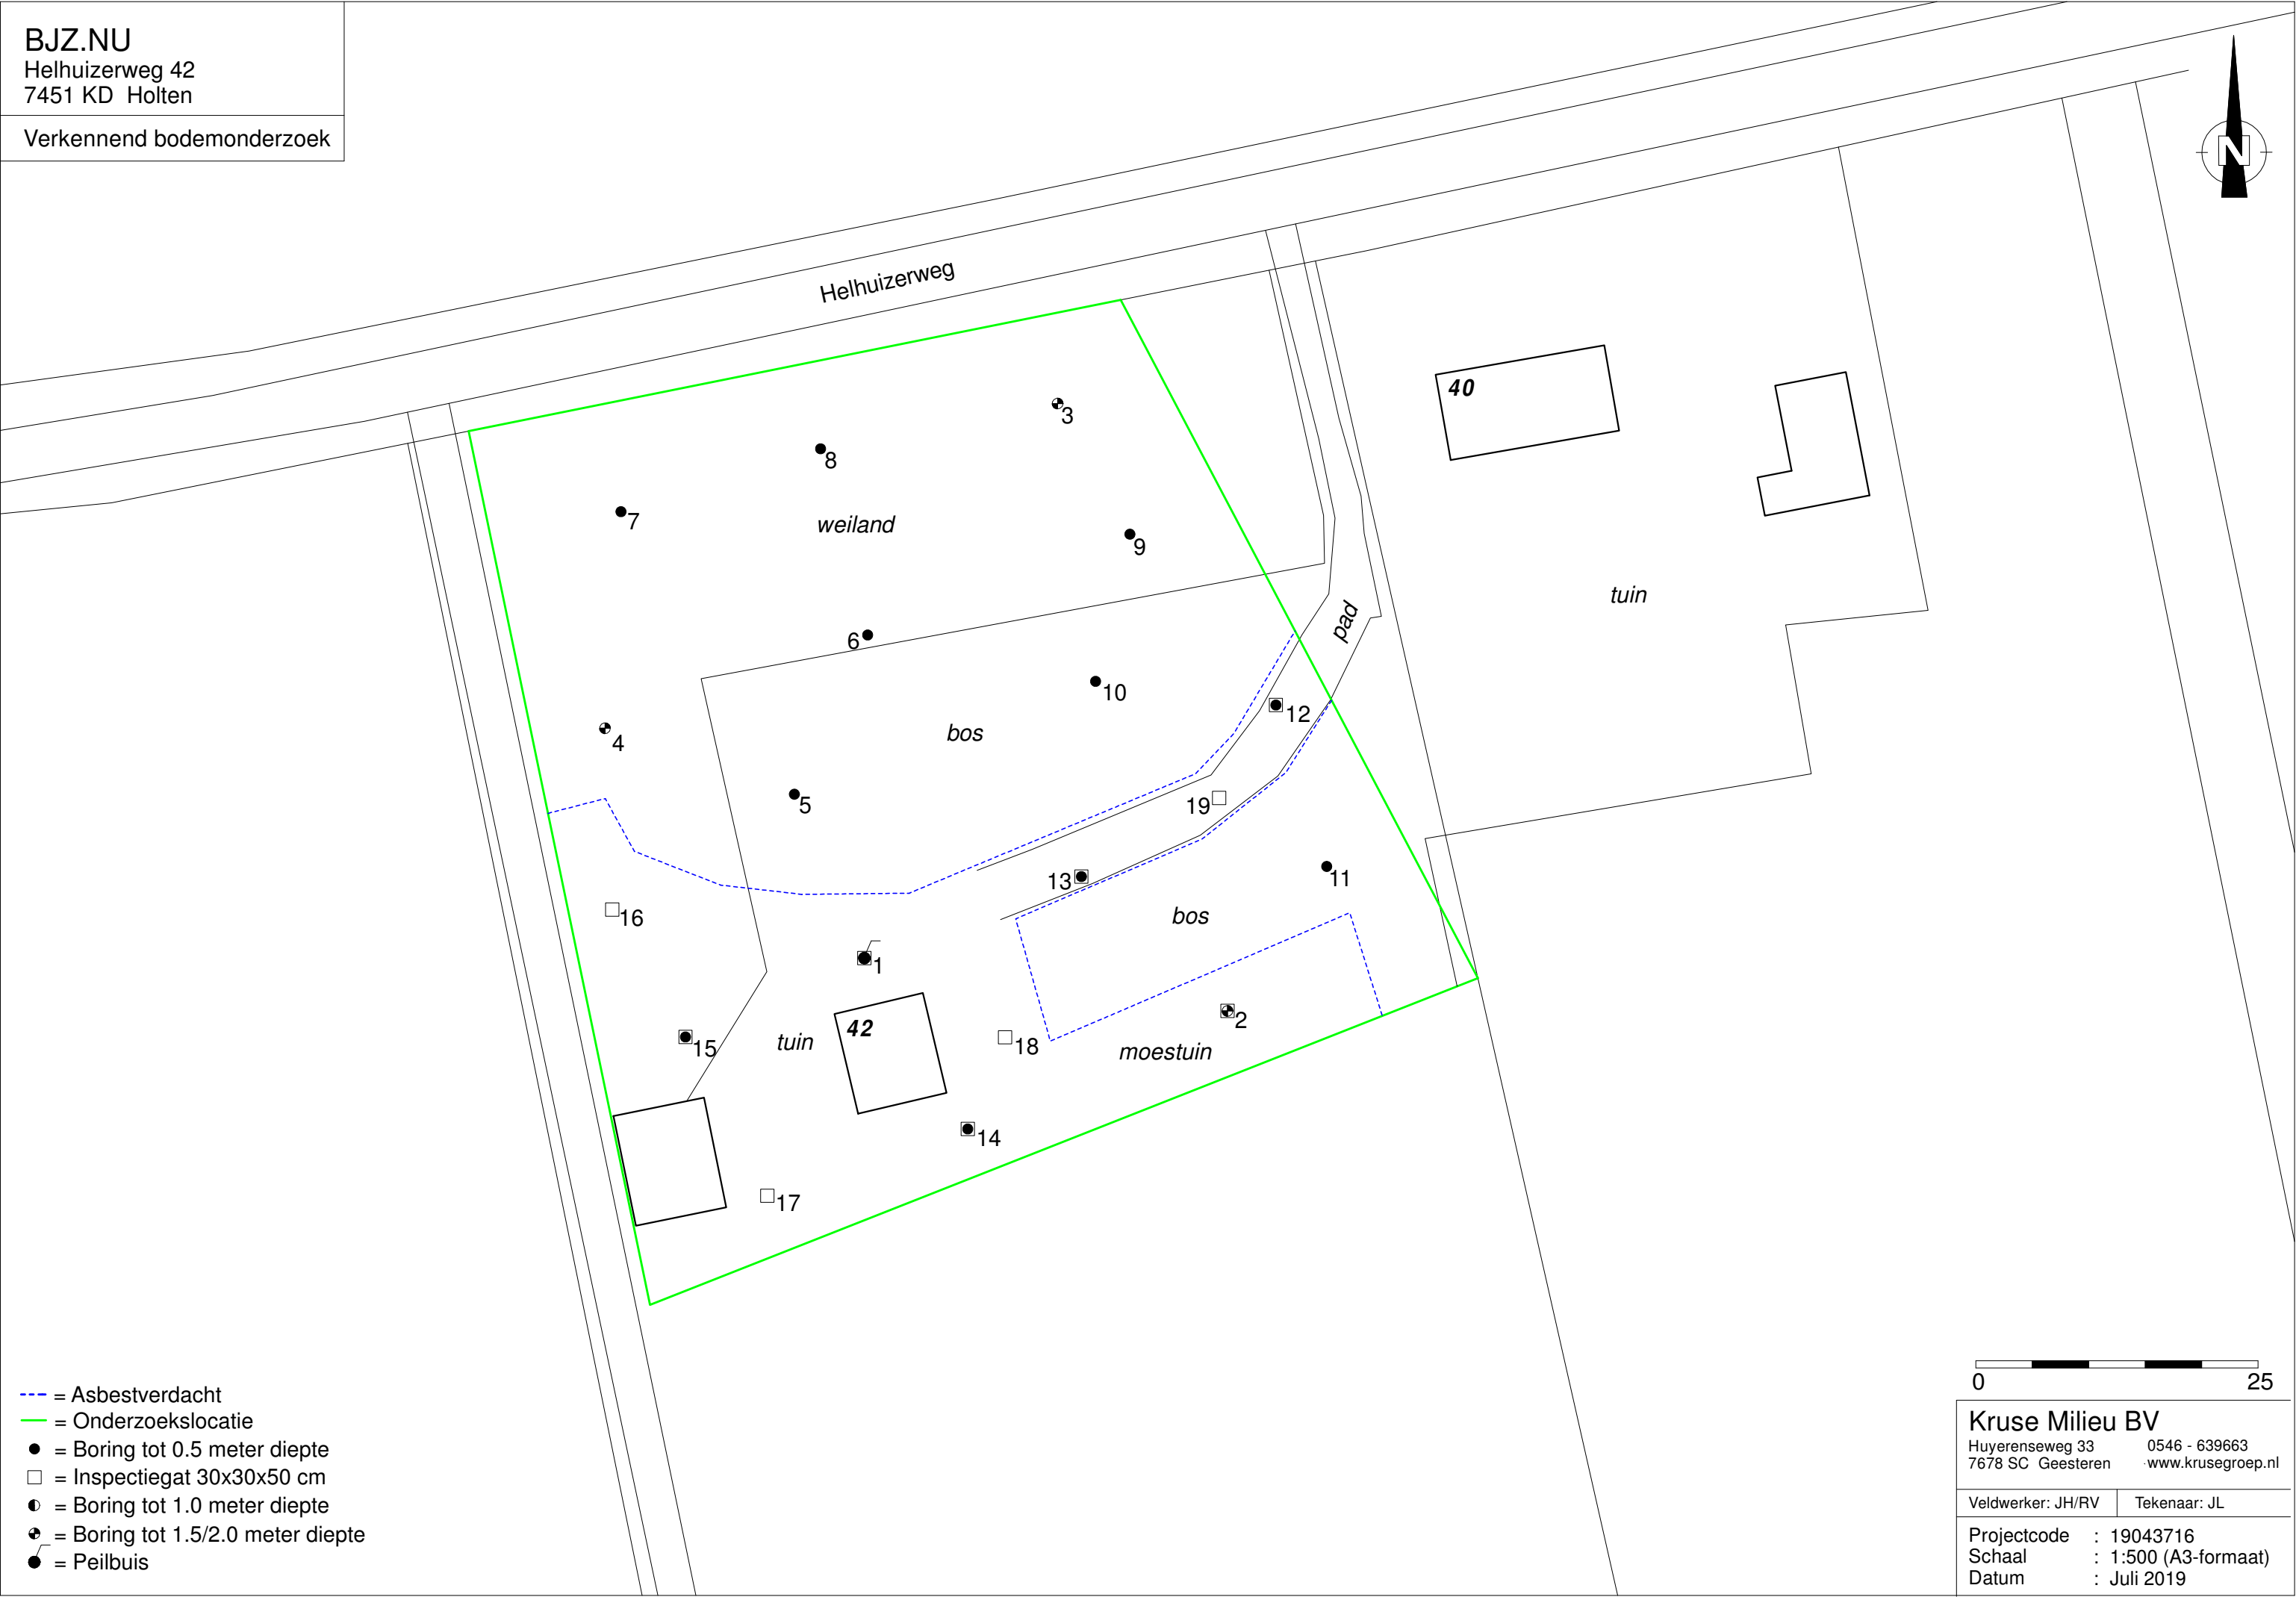
Bijlage I  
Regionale ligging locatie  
Boorplan verkennend bodemonderzoek Kruse Milieu BV juli 2019

De situering van de monsterpunten is weergegeven op de situatieschets van bijlage I. Tijdens de boorwerkzaamheden is de bodemopbouw beschreven en is de grond zintuiglijk beoordeeld op eventuele aanwezigheid van verontreinigingen. De boorbeschrijvingen zijn weergegeven in bijlage II.

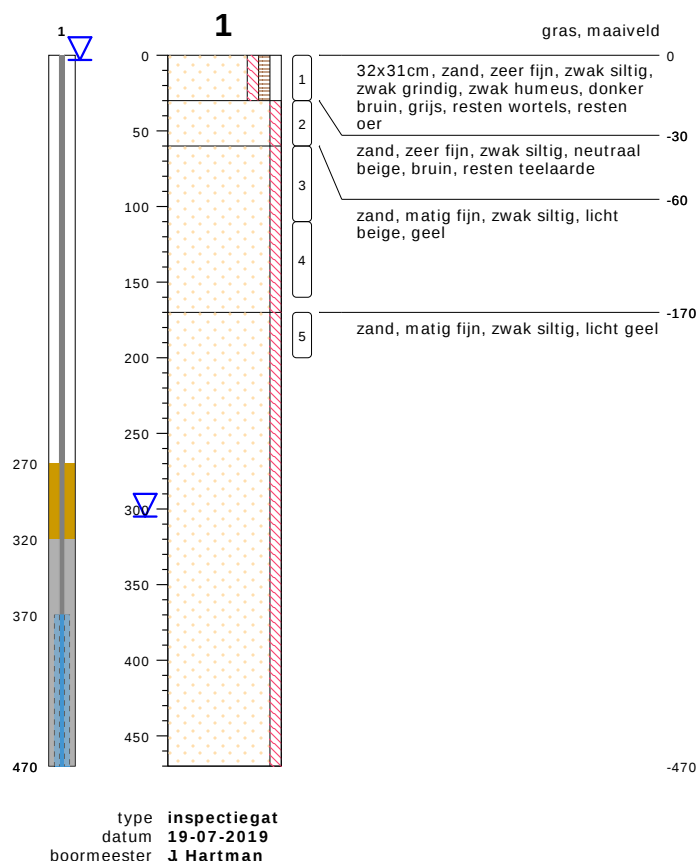
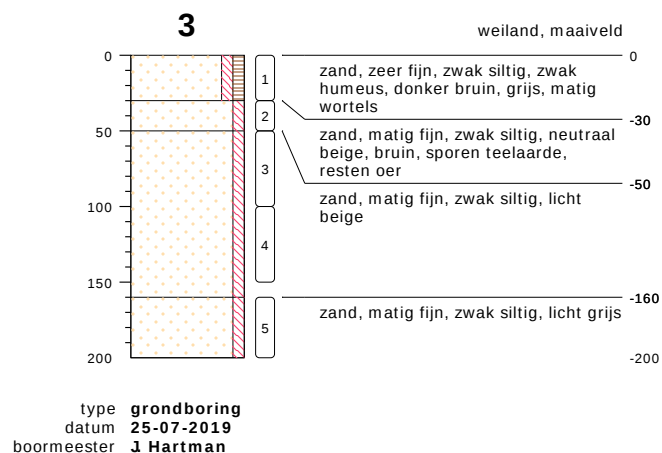
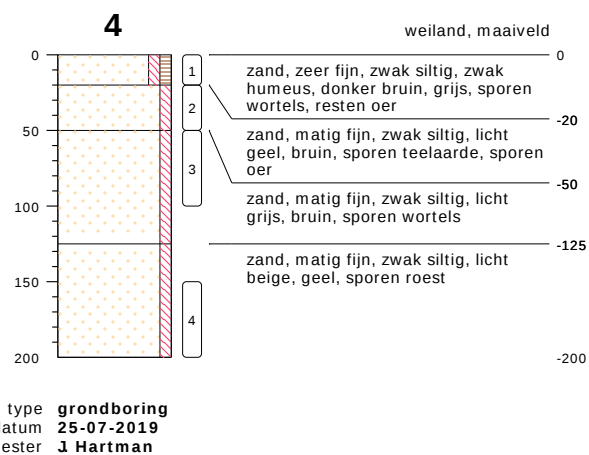
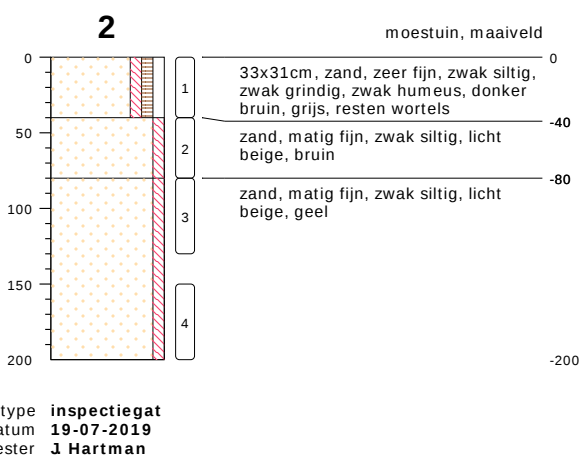
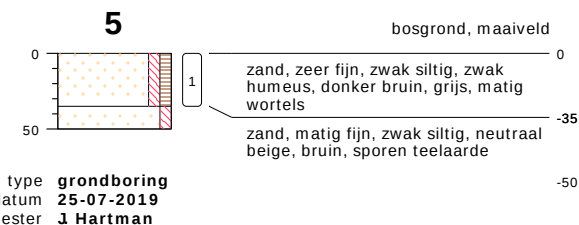
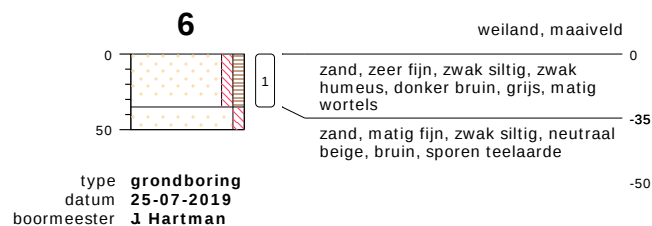
Bijlage II  
Boorstaten

De bodemopbouw ter plaatse van de onderzoekslocatie is globaal fijn zand. De bovengrond bestaat tot circa 0.5 meter diepte uit zwak siltig, zwak grindig, zwak humeus, donkerbruin, zeer fijn zand met resten wortels. De ondergrond bestaat tot 4.7 meter uit matig fijn, zwak siltig, geel zand. In de boven- en ondergrond zijn roest- en oerhoudende lagen aangetroffen. Er zijn bodemvreemde materialen waargenomen, die zouden kunnen duiden op de aanwezigheid van een bodemverontreiniging. Deze zijn in tabel 2 weergegeven. Er zijn visueel geen asbestverdachte materialen waargenomen op het maaiveld, in de puinlaag of in de bodem.

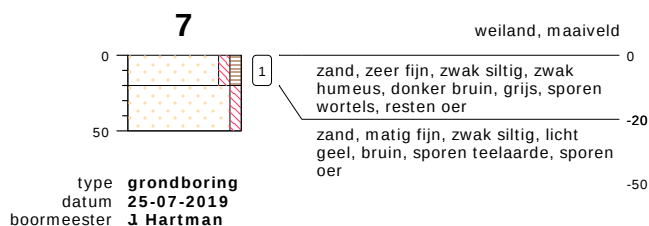
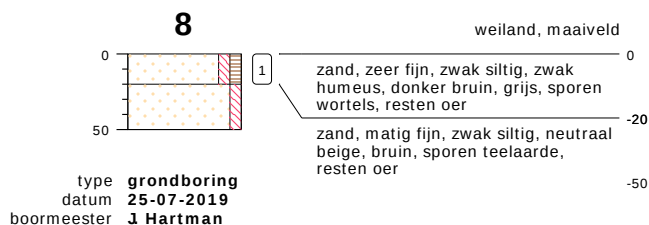
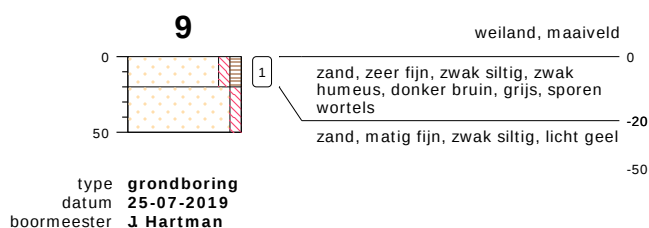
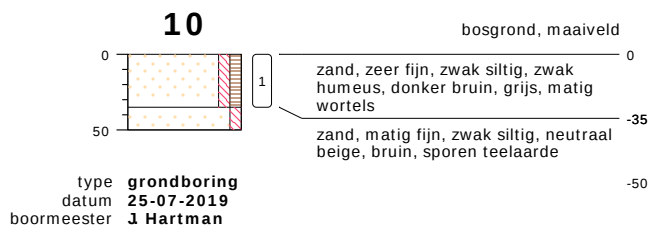
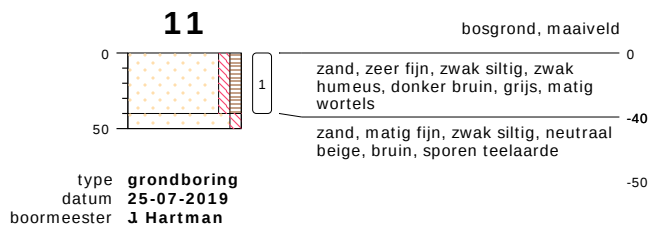
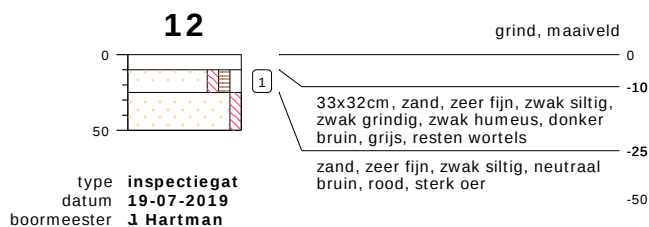
## bodemprofielen schaal 1:50

onderzoek **Helhuizerweg 42 - Holten**  
projectcode **19043716**  
datum **19-08-2019**  
getekend conform **NEN 5104**  
pagina **1 van 4**

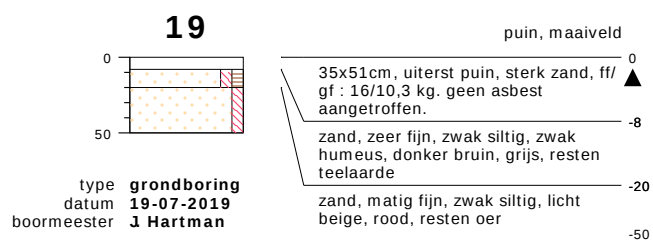
## bodemprofielen schaal 1:50

onderzoek **Helhuizerweg 42 - Holten**  
projectcode **19043716**  
datum **19-08-2019**  
getekend conform **NEN 5104**  
pagina **2 van 4**

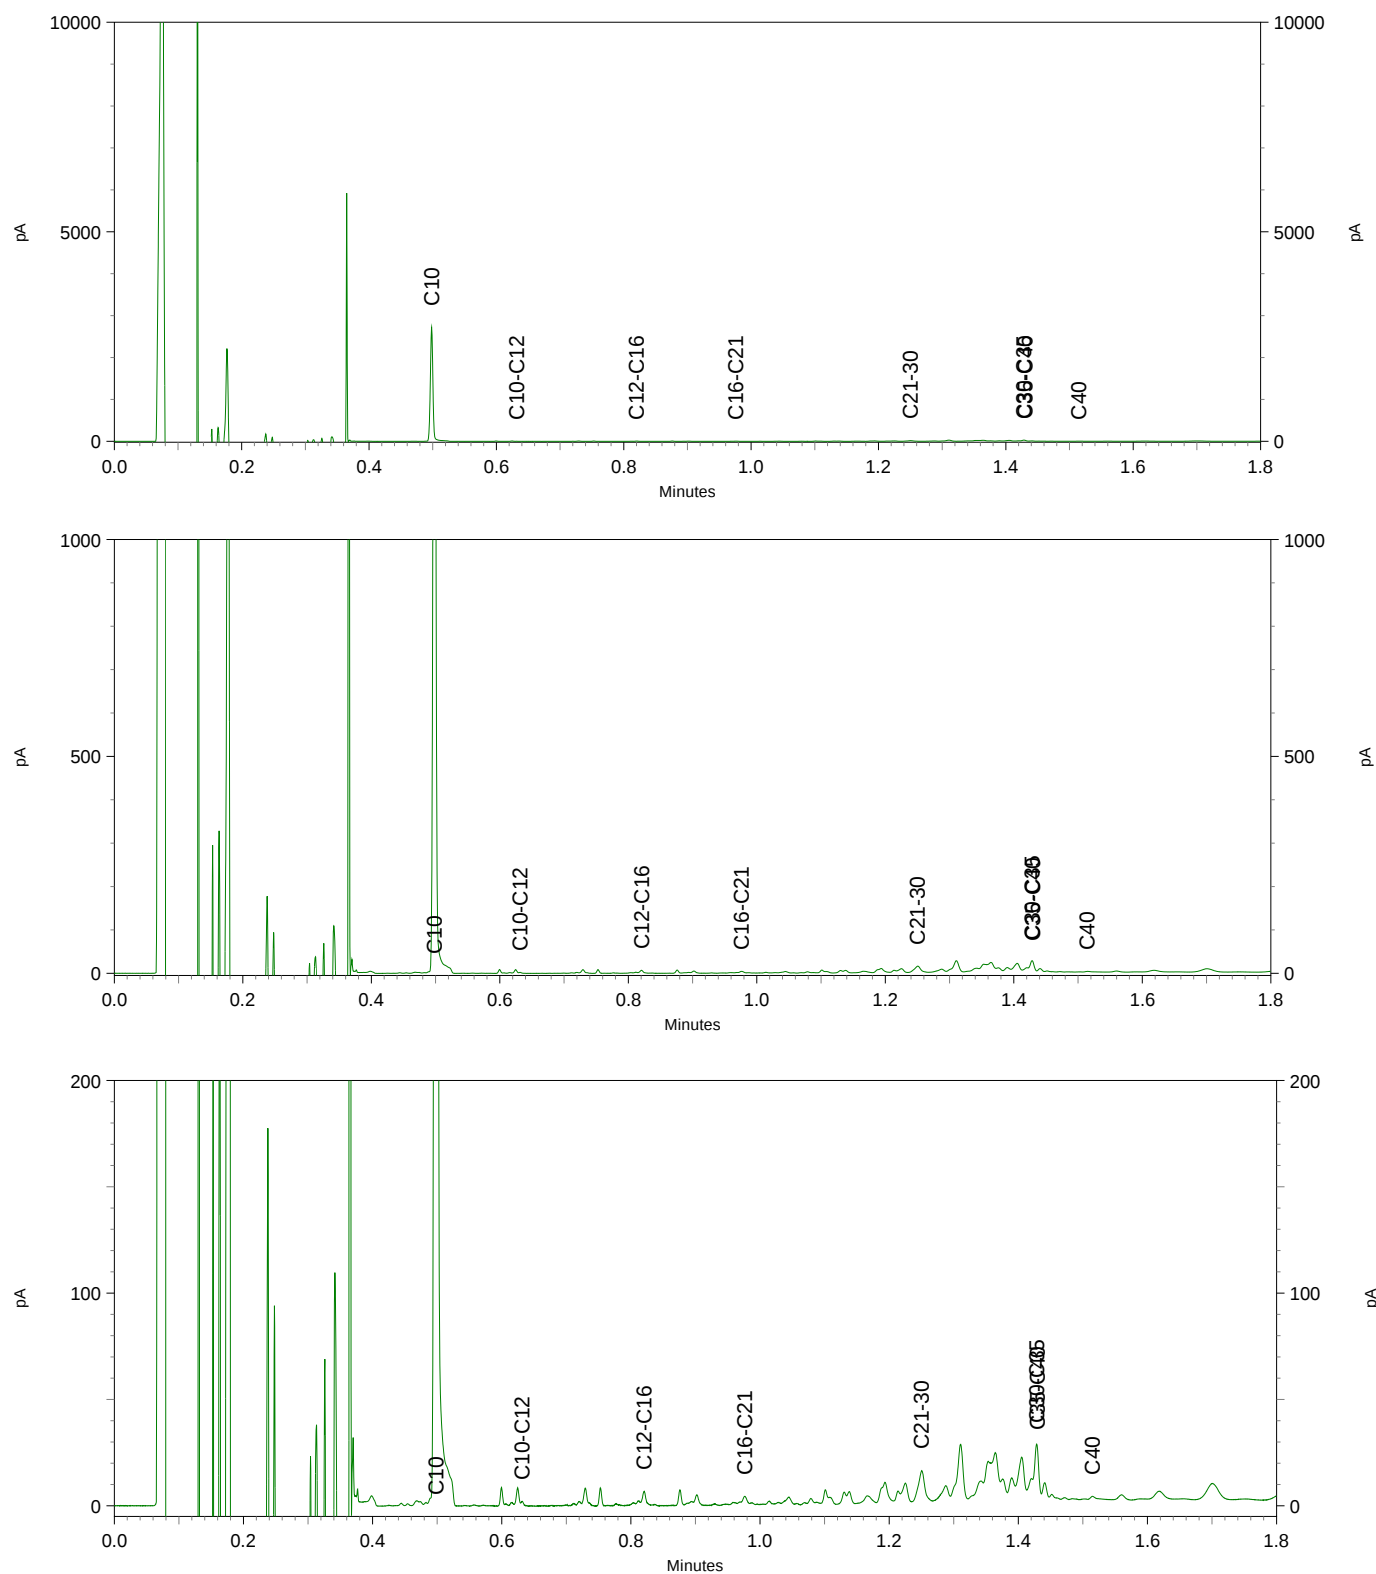
## Chromatogram TPH/ Mineral Oil

Sample ID.: 10848471  
 Certificate no.: 2019109453  
 Sample description.: BG II  
 V
