## Verkennd Bodemonderzoek

Project: 2022-054

Locatie: Perceel naast Middeldijk 28 te Rijssen

Datum: 4 maart 2022

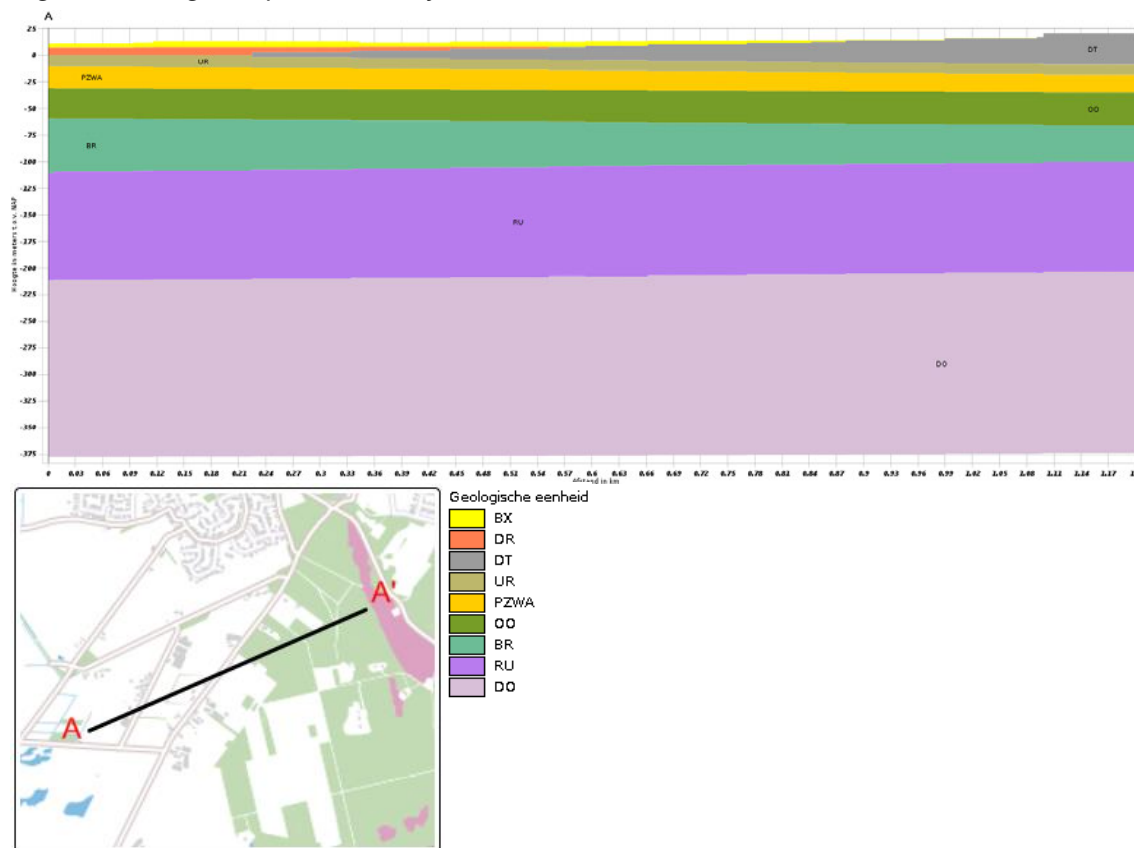
*Figuur 1 Geologisch opbouw landelijk model DGM v2.2*

De boorlocatie bevindt zich circa 13 meter boven NAP.

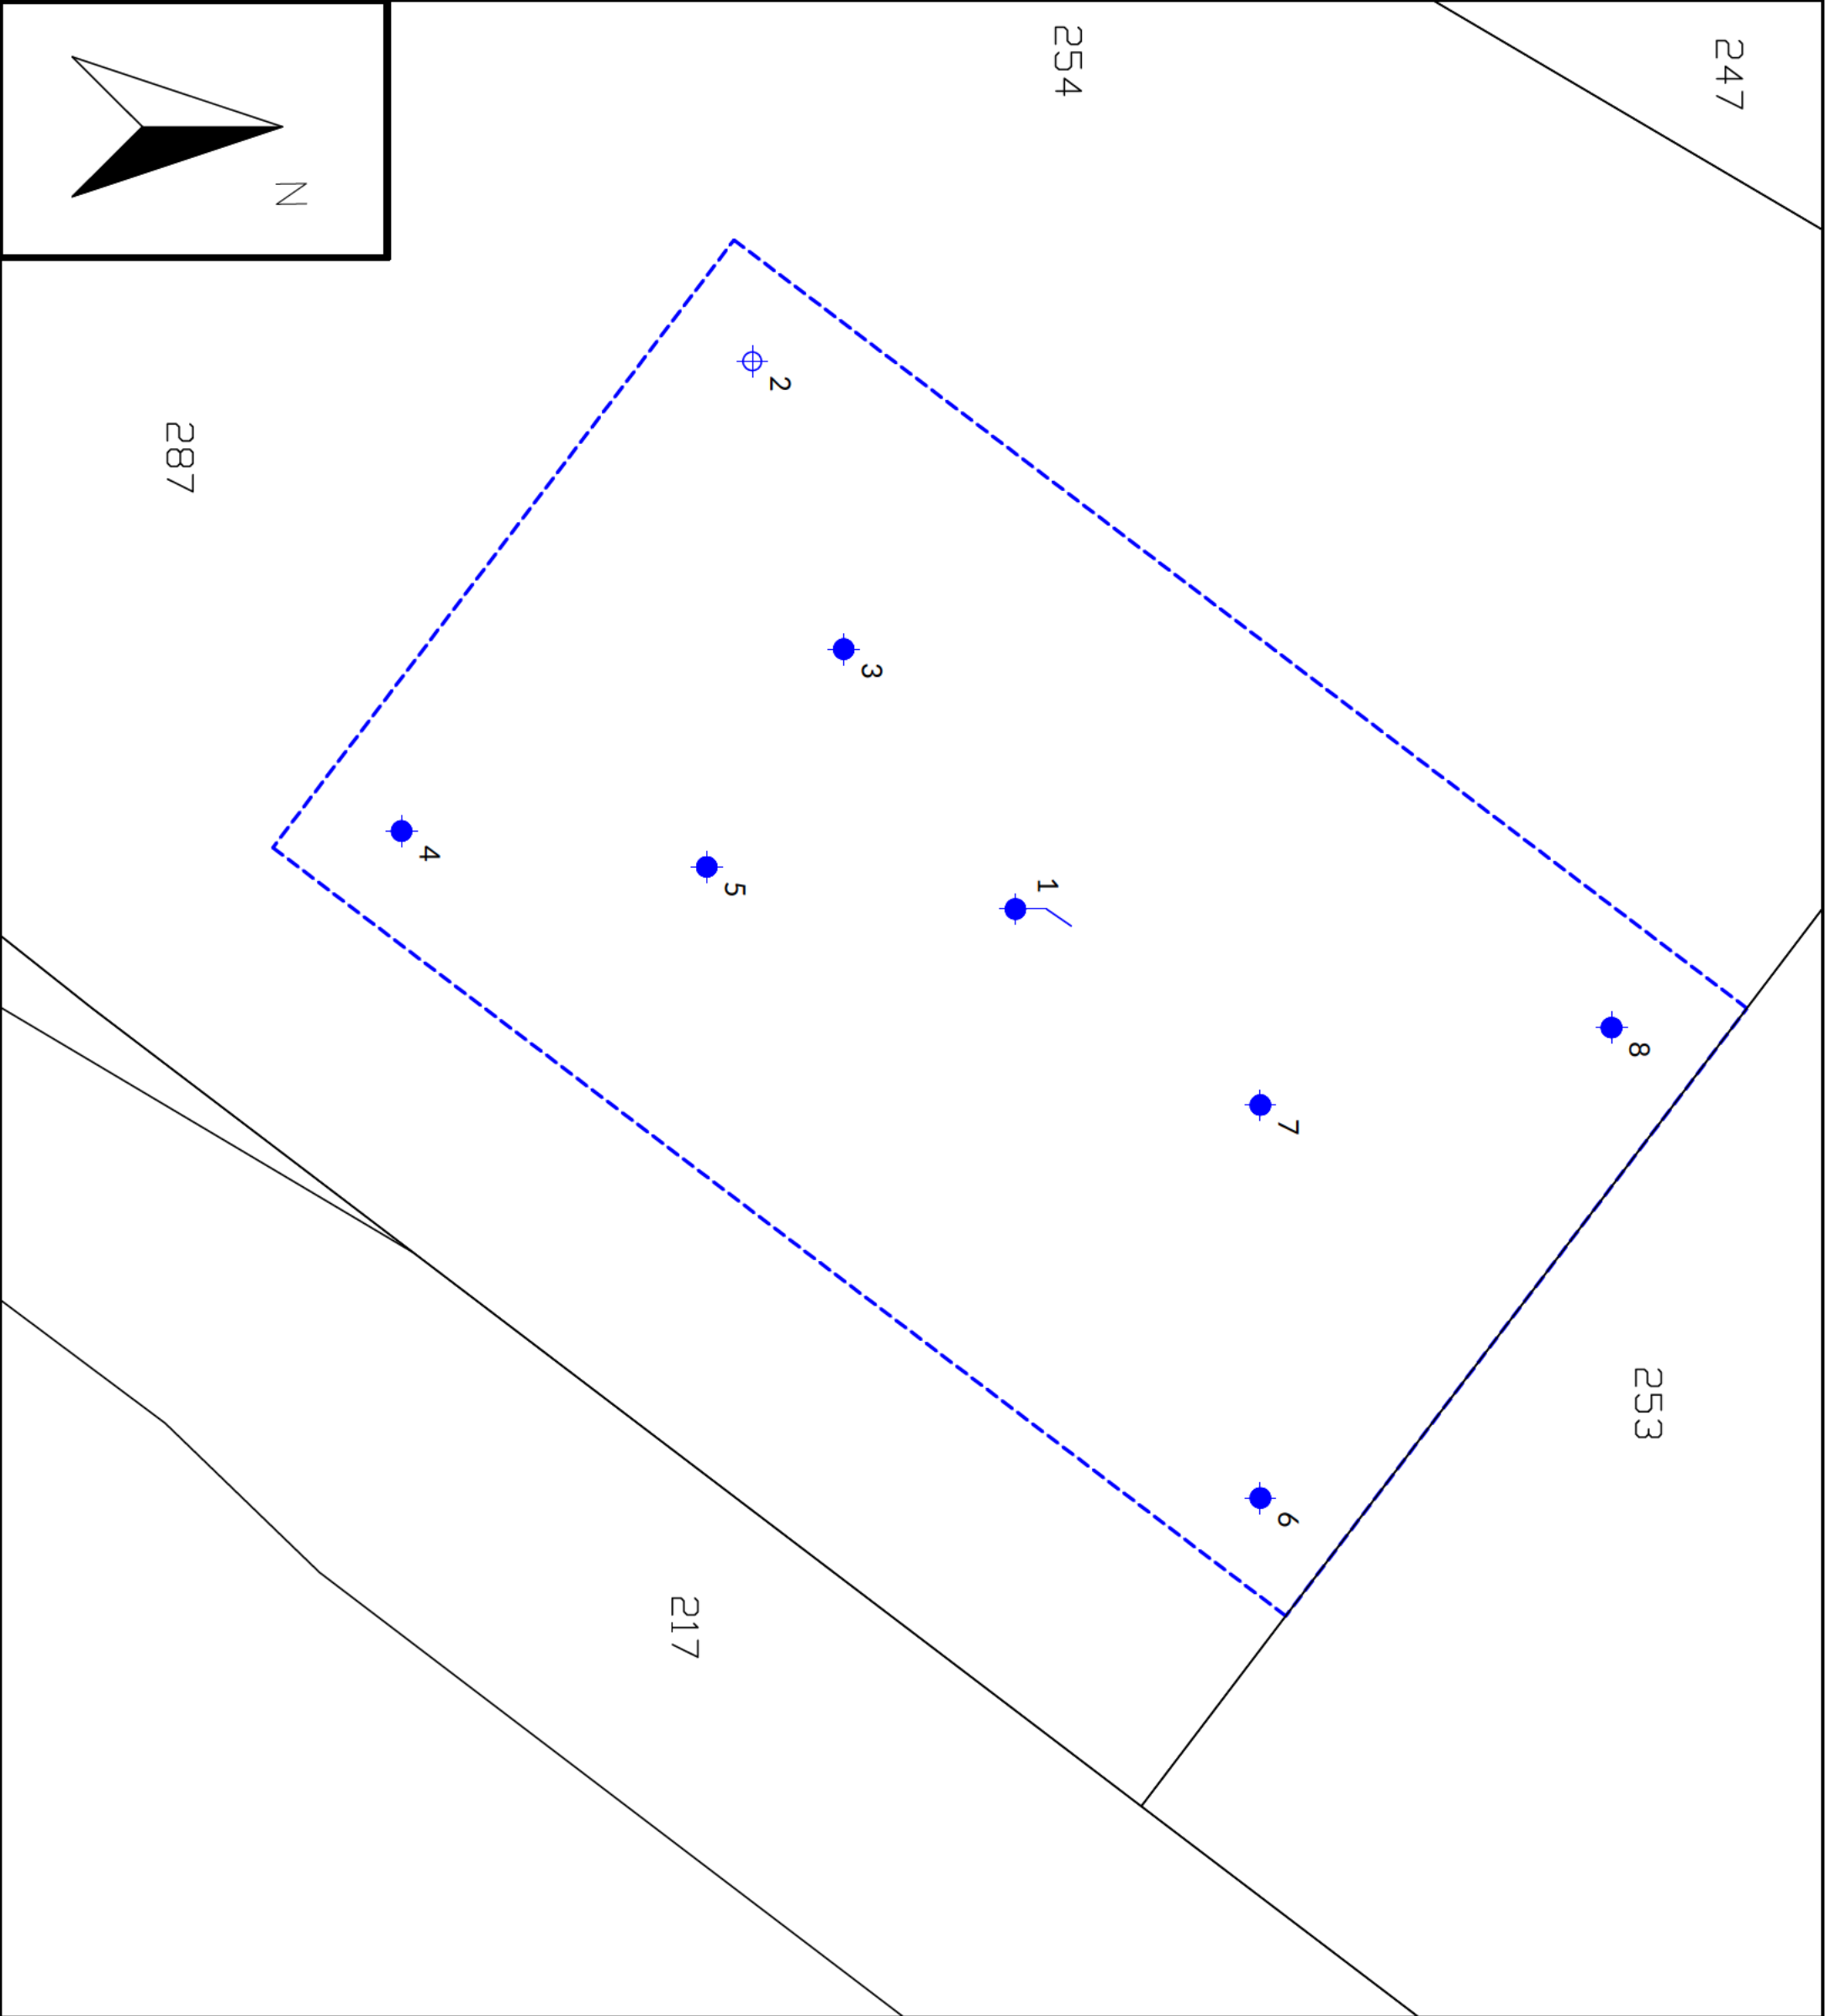
Overzichtstekening boorpunten

- Peilbuis
- Boring tot 0.5 m -mv
- Boring tot 2.0 m -mv

De veldwerkzaamheden zijn uitgevoerd op 18 februari 2022 (plaatsing peilbuis en monsternamen grond), 25 februari 2022 (monsternamen grondwater). De positie van de boorlocaties zijn weergegeven in bijlage III.

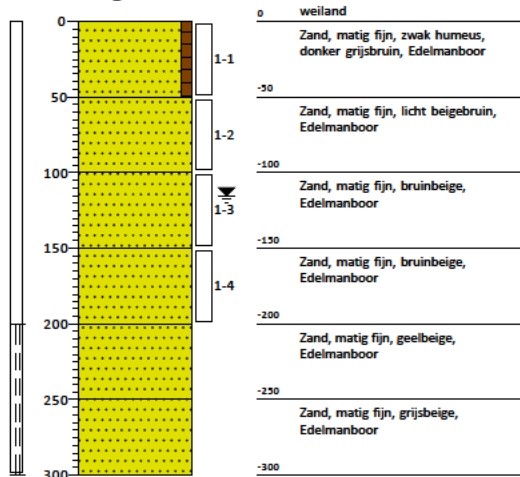
### Boring: 1

Datum: 18-2-2022  
GWS: 115

De bovengrond bestaat uit matig fijn zand, zwak humeus. De ondergrond bestaat eveneens uit matig fijn zand.

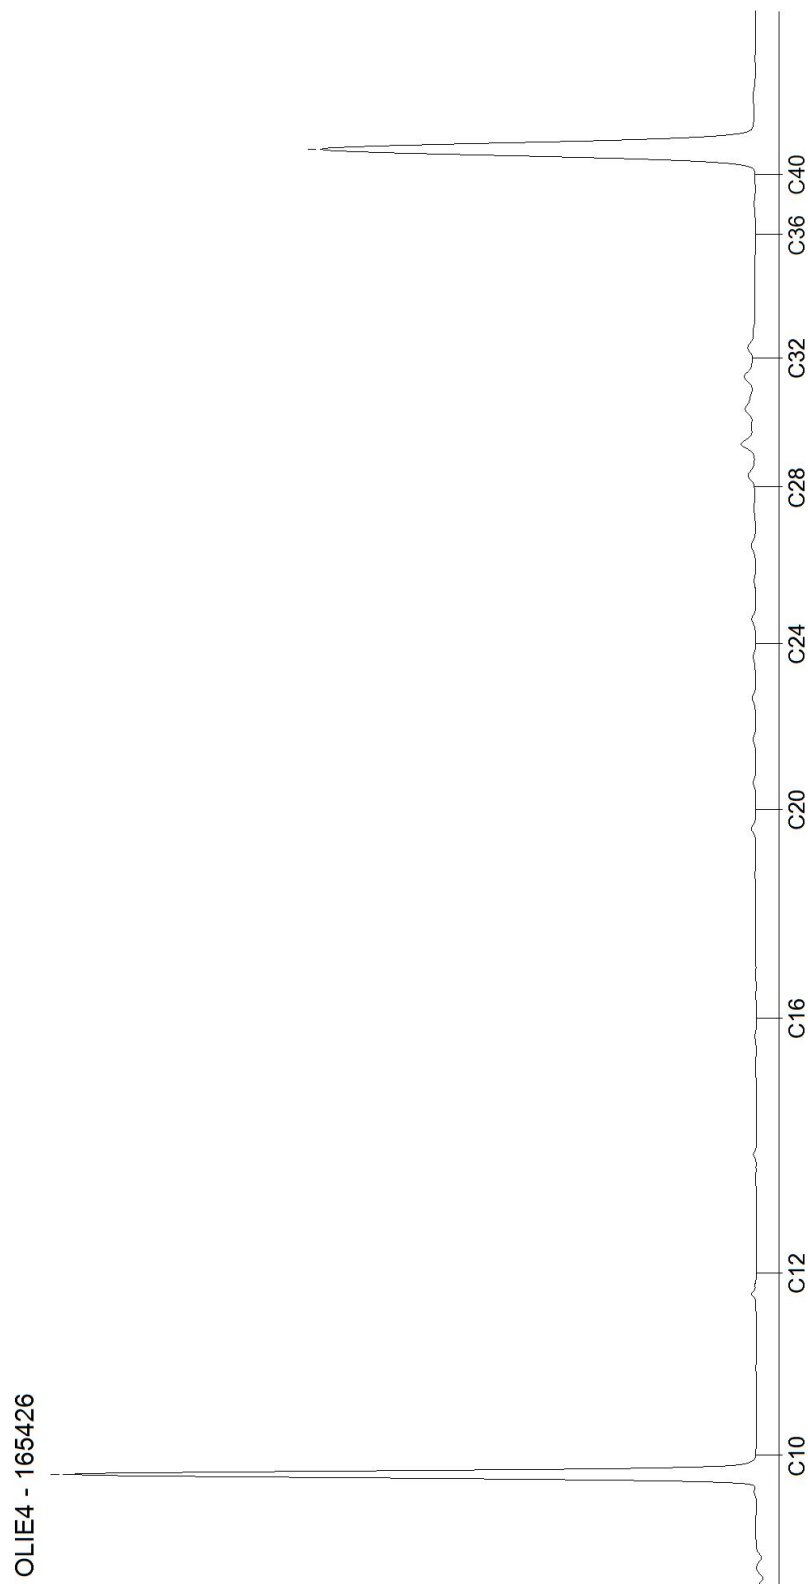
**Monster beschrijving: BM1**

CHROMATOGRAM for Order No. 1129668, Analysis No. 165426, created at 25.02.2022 08:09:14

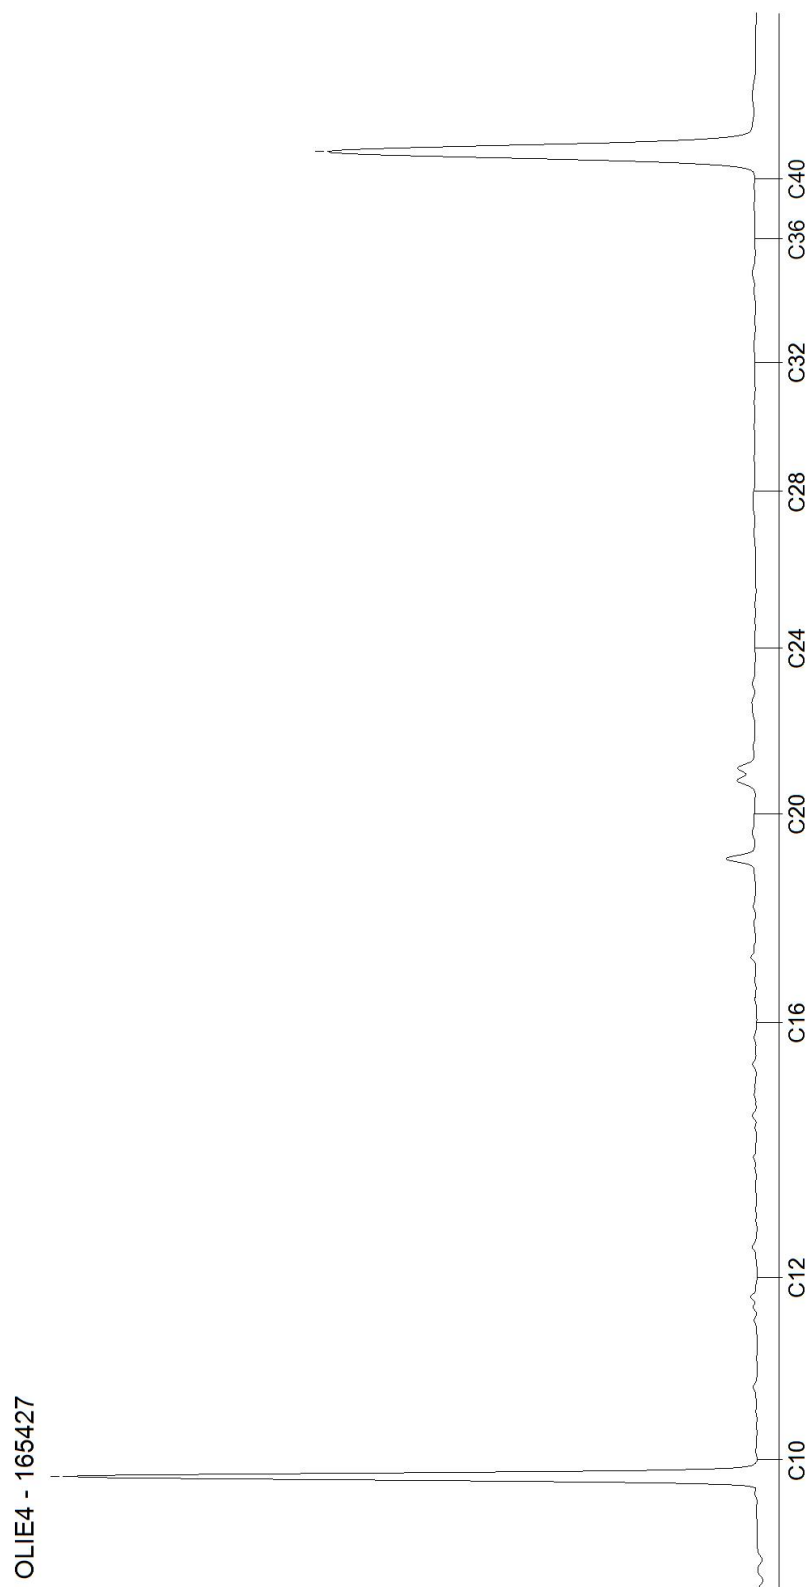
**Monster beschrijving: OM1**

CHROMATOGRAM for Order No. 1129668, Analysis No. 165427, created at 25.02.2022 07:49:54

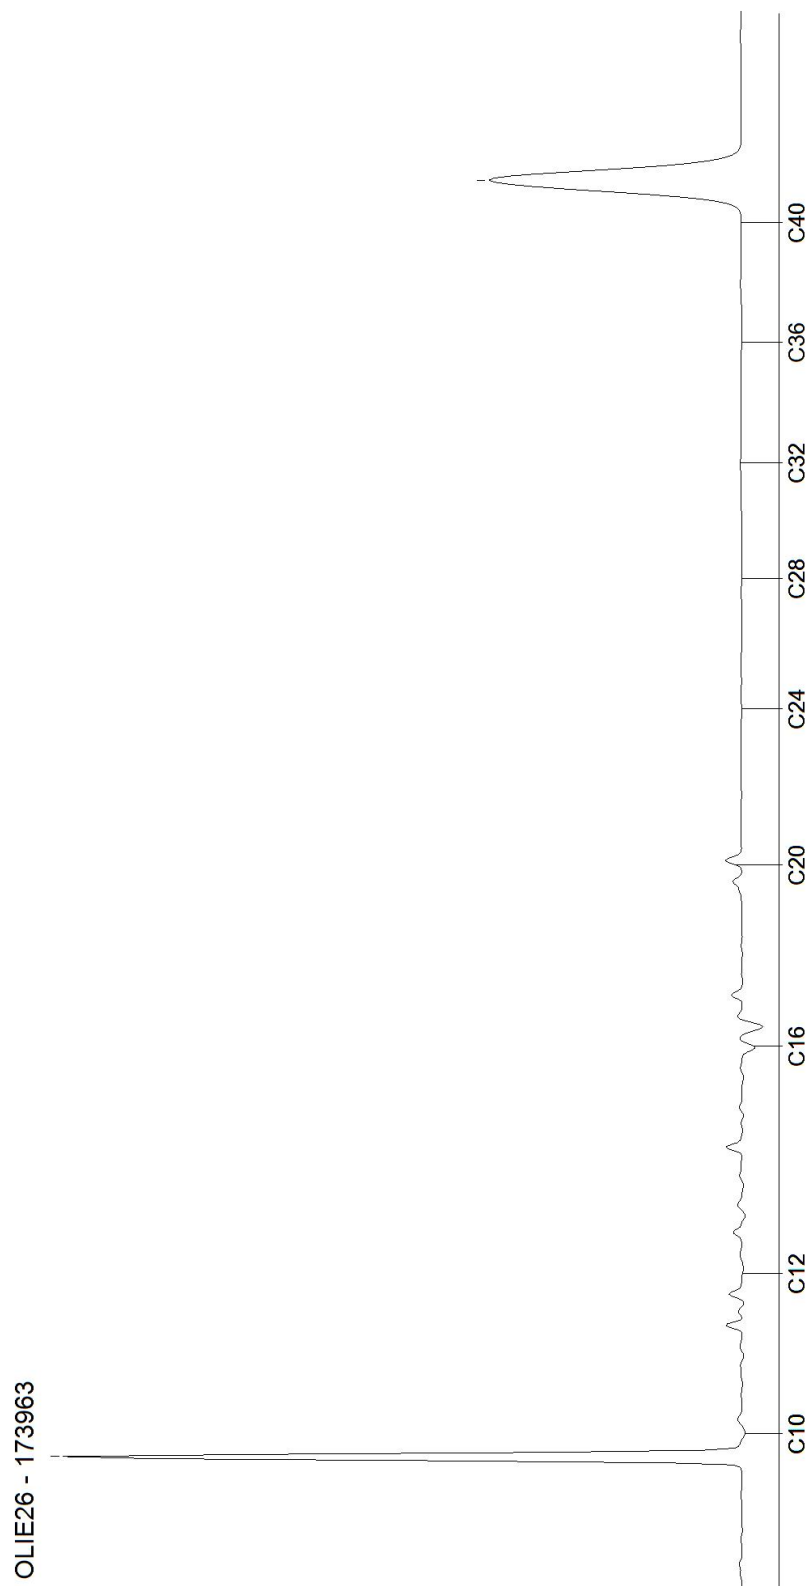
**Monster beschrijving: Pb1wm1**

CHROMATOGRAM for Order No. 1131480, Analysis No. 173963, created at 28.02.2022 14:23:42

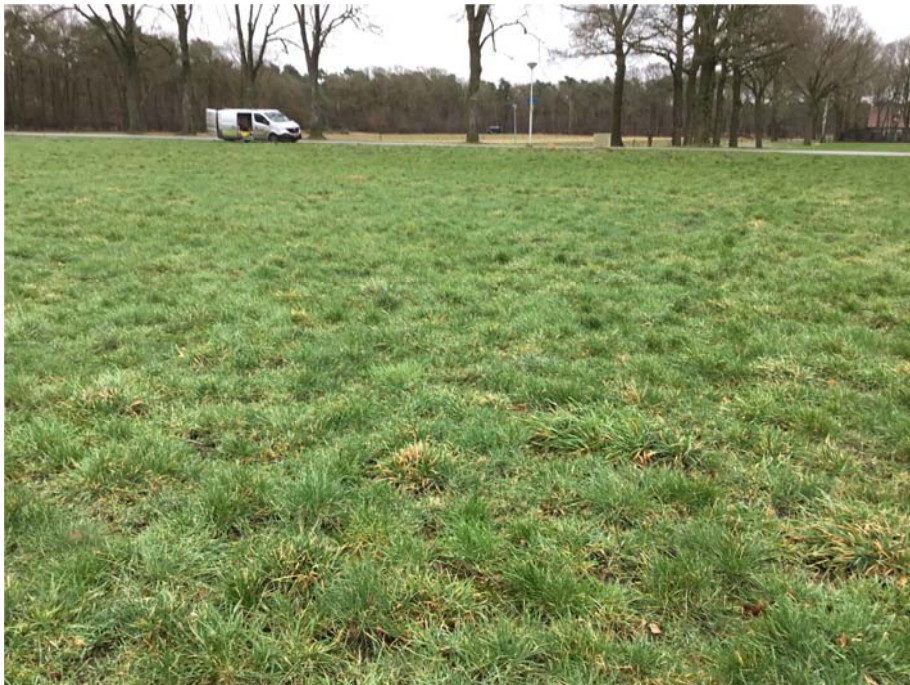
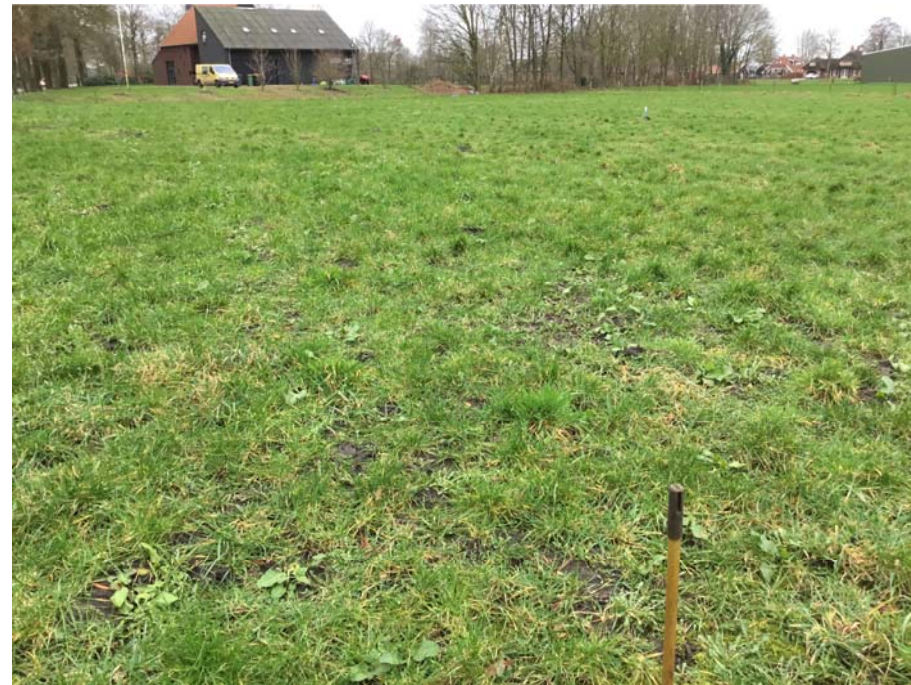
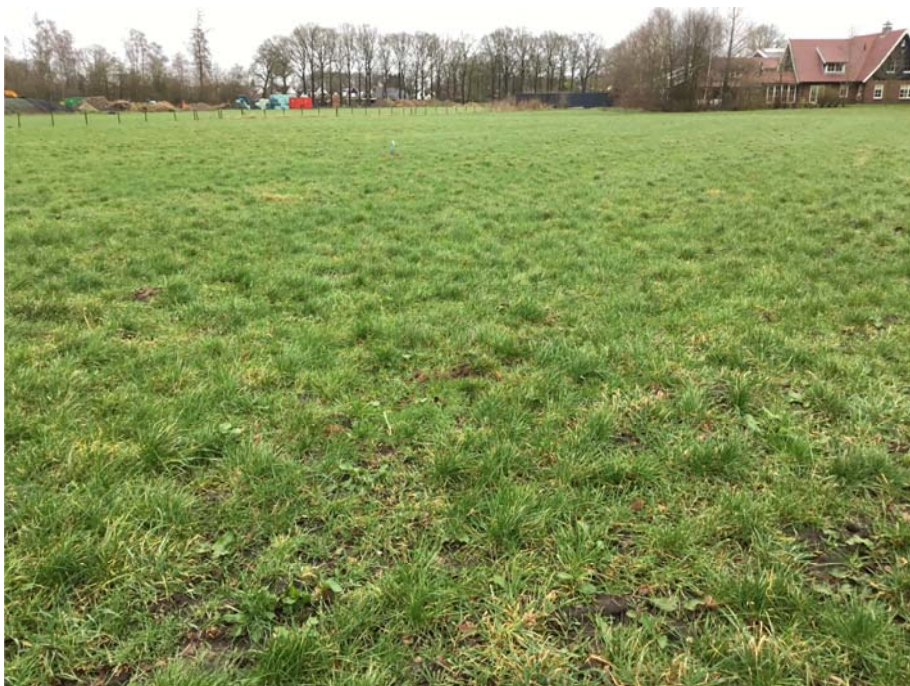
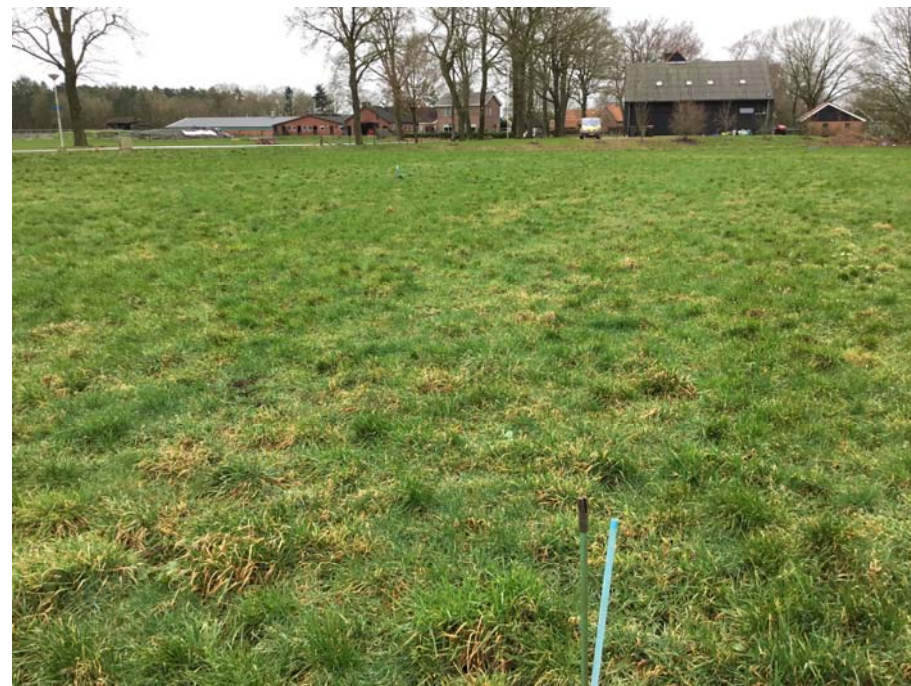
Foto's onderzoekslocatie

Er zijn zintuiglijk geen bijzonderheden waargenomen.

Er is geen puin of asbestverdacht materiaal aan het oppervlak of in de boringen aangetroffen.
