| Onderwerp: | <b>verkennend milieukundig bodemonderzoek volgens<br/>NEN 5740+A1 Larenseweg 32 te Holten</b> |
| Projectnummer: | <b>21-M9959</b> |
| Opdrachtgever: | <b>BJZ.nu</b> |
| Datum: | <b>19 juli 2021</b> |

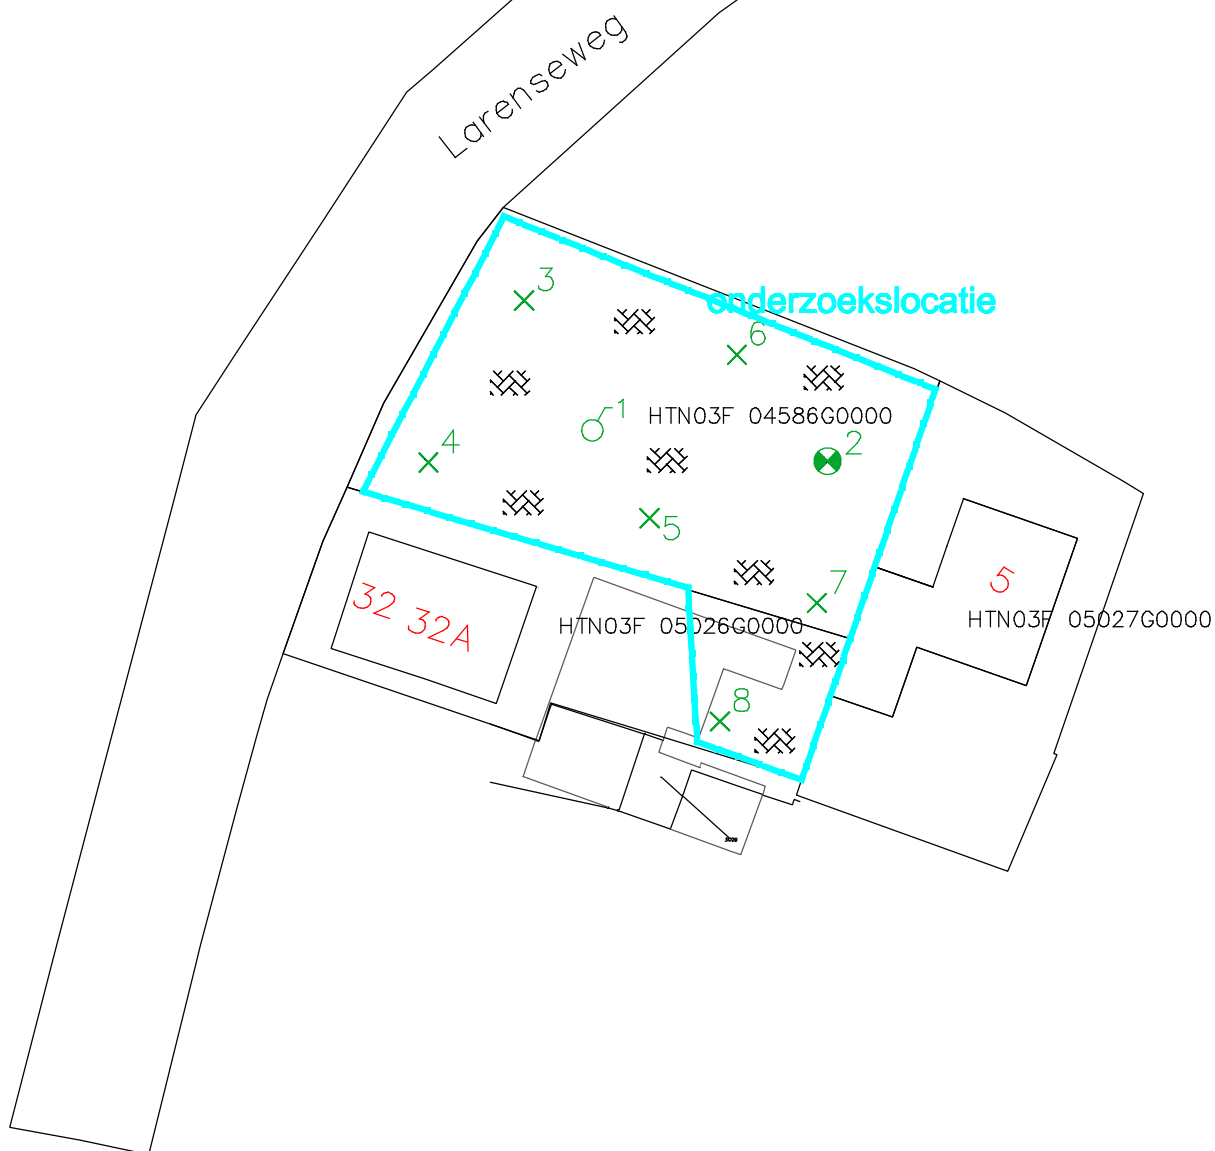
# BIJLAGE 2 ONDERZOEKSLOCATIE

\* = asbest op het maaiveld

G3 = inspectiegat 0.3x0.3 m

| *x = boring tot 1.0 m -mv. |
| ⊗ = boring tot 2.0 m -mv. |

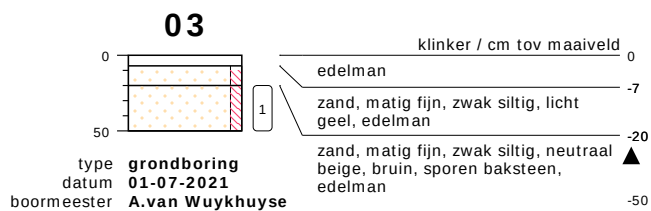
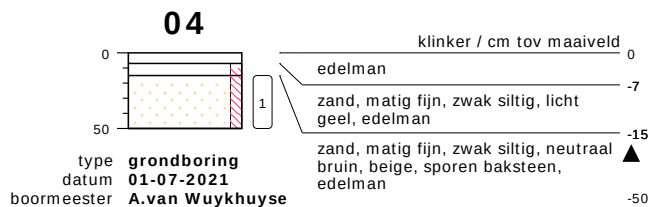
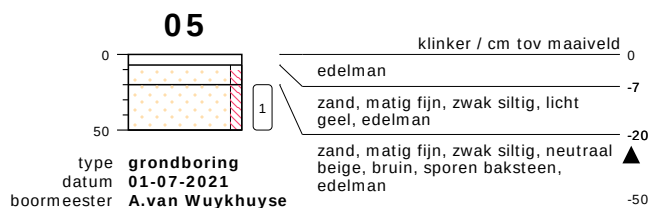
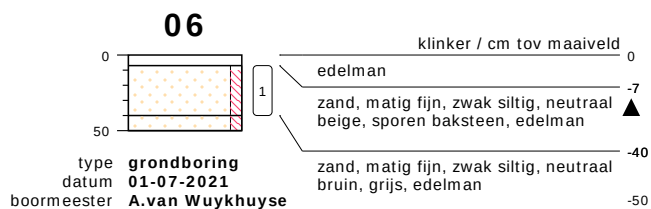
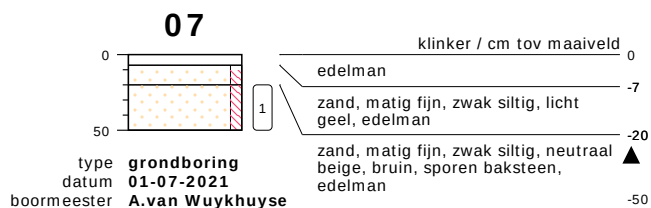
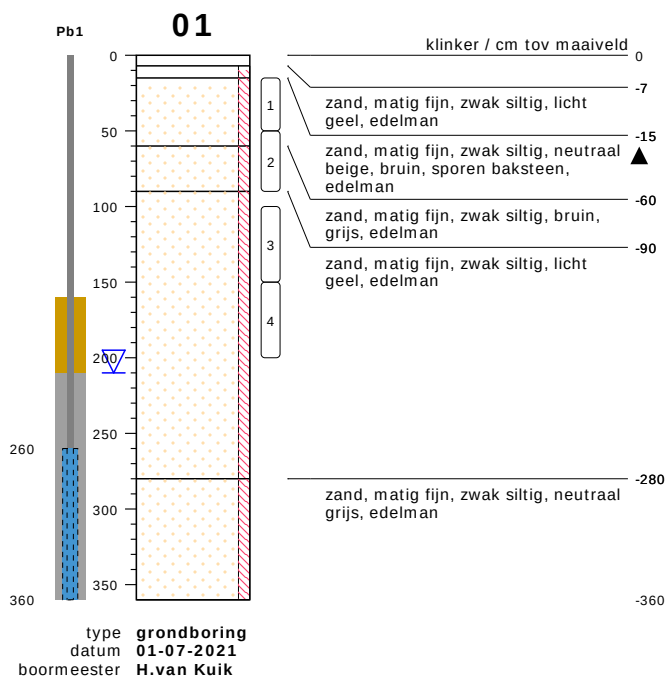
## bodemprofielen **BILAGE 3: BOORPROFIELEN**

onderzoek **Larenseweg 32, Holten**

getekend conform **NEN 5104**

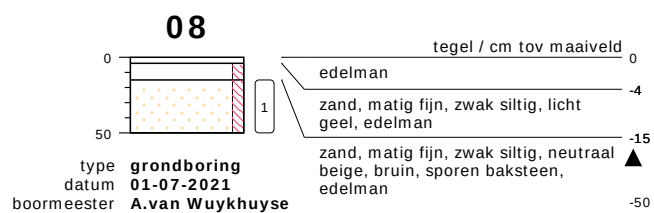
## bodemprofielen **BIJLAGE 3: BOORPROFIELEN**

onderzoek **Larenseweg 32, Holten**  
projectcode **21-M9959**  
getekend conform **NEN 5104**
