**RAPPORT VERKENNEND  
(ASBEST)BODEMONDERZOEK  
conform NEN5740 en NEN5707  
Hangerad 25 - Rijssen**

*Locatie:*  
Hangerad 25  
7461 CB Rijssen

Projectcode: 23056610

Rapportagedatum: 27 september 2023

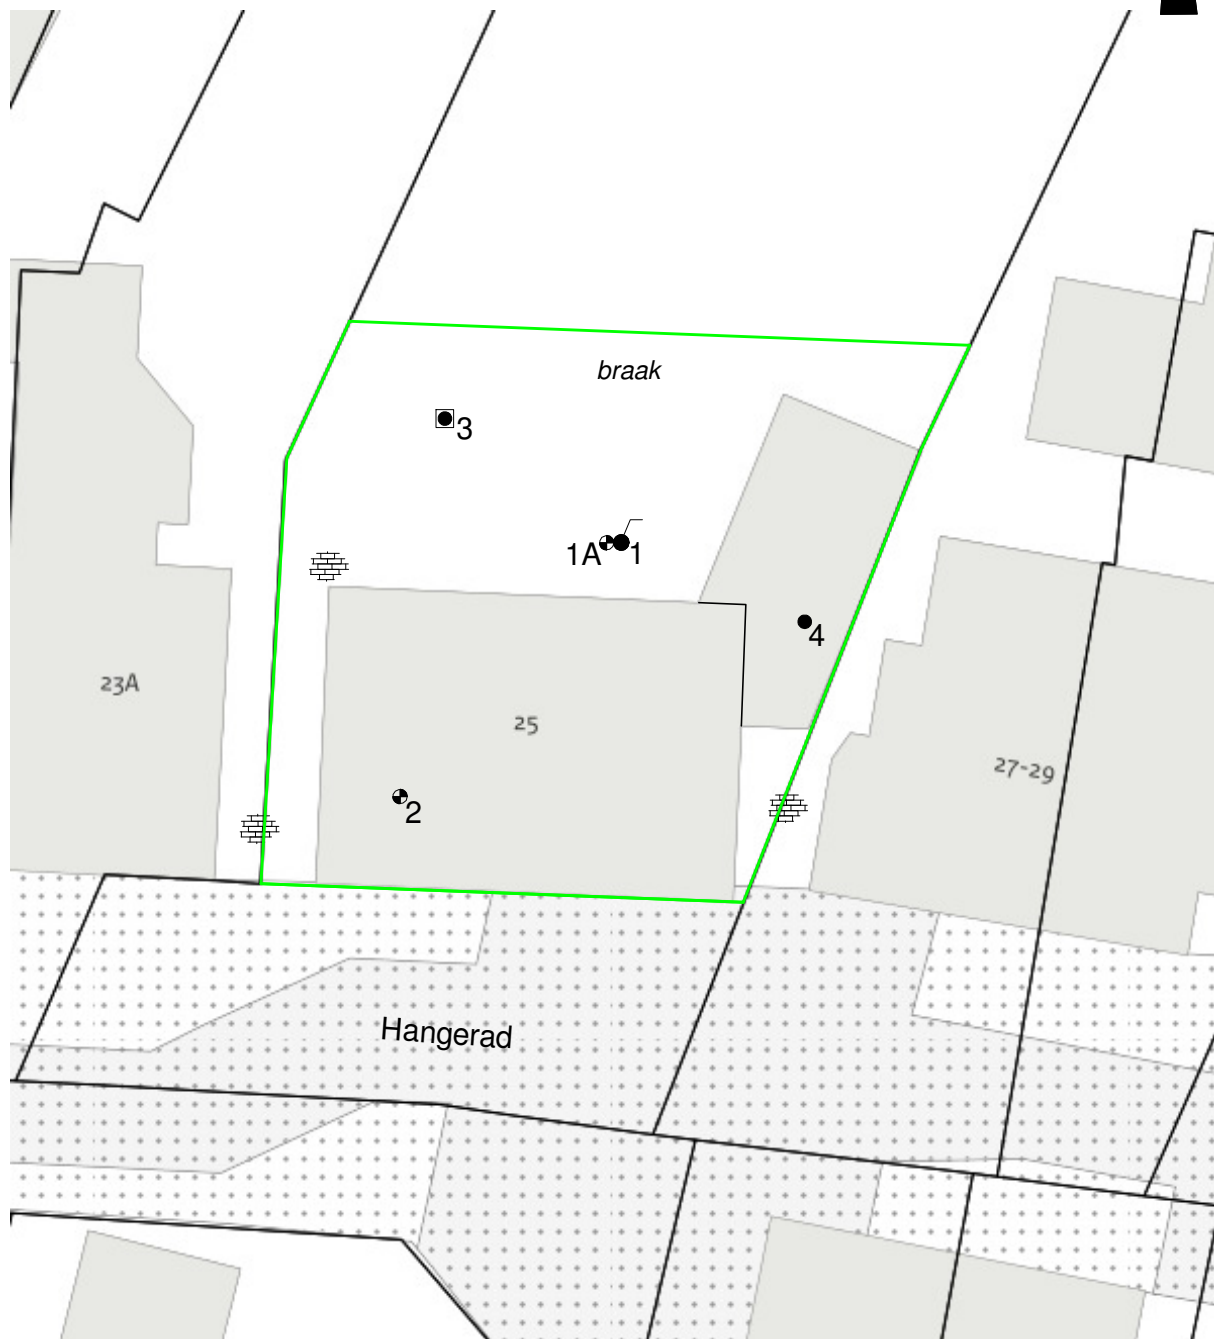
Verkennd bodemonderzoek

De situering van de monsterpunten is weergegeven op de situatieschets van bijlage I. Tijdens de boorwerkzaamheden is de bodemopbouw beschreven en is de grond zintuiglijk beoordeeld op eventuele aanwezigheid van verontreinigingen. De boorbeschrijvingen staan in bijlage II.
