Onderwerp: **verkennend milieukundig bodemonderzoek volgens  
NEN-5740**

**Dijkerhoekseweg ong. (Kulturhus) te Dijkerhoek**

Projectnummer: **24-M11236**

Datum: **16 juli 2024**

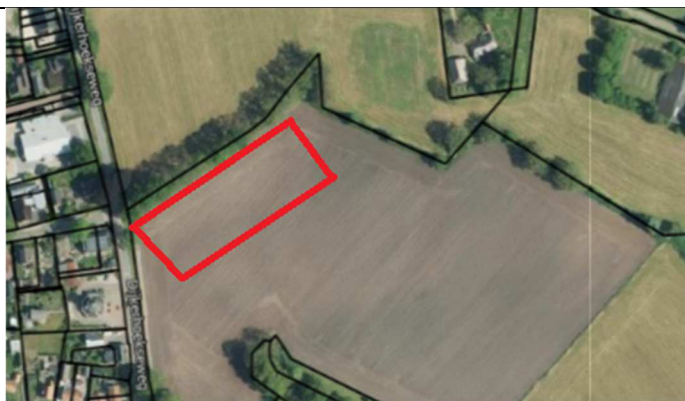
figuur 1: onderzoekslocatie (rood omlijnd)

| Algemene omschrijving | De onderzoekslocatie betreft een agrarisch perceel gelegen aan Dijkerhoekseweg te Dijkerhoek.<br>De onderzoekslocatie is volledig onbebouwd en onverhard.<br>De opdrachtgever is voornemens om een cultuurhuis te realiseren op de onderzoekslocatie.<br>Hieronder wordt in figuur 1 de onderzoekslocatie weergegeven en rood omlijnd. |
