## **Bezonningsdiagram**

Mierloseweg 22-26, Geldrop

projectnaam  
**Bezonningsdiagram**  
Mierloseweg 22-26, Geldrop

projectnummer  
**P05473**

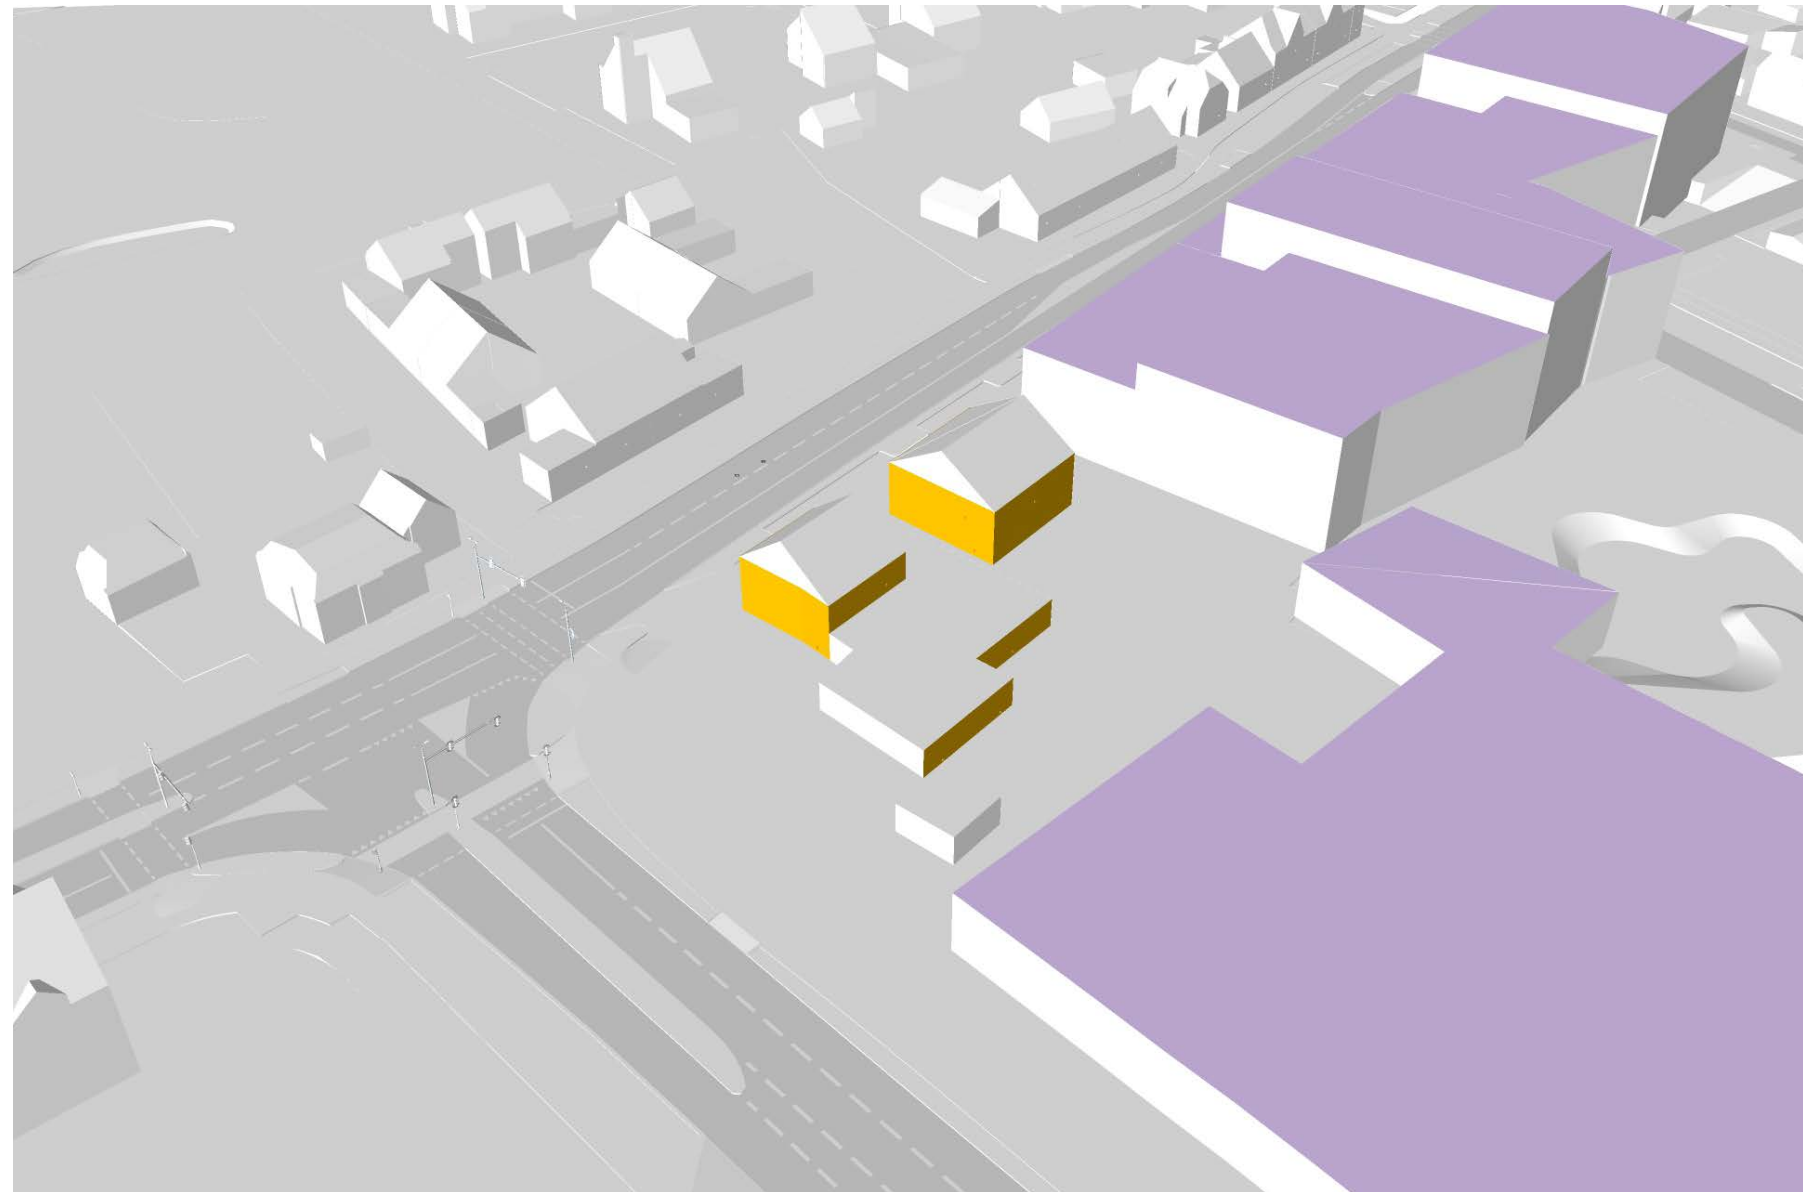
Figuur 1: Nieuwe planologische situatie van Mierloseweg 28 t/m 38

In dit bezonningsdiagram is visueel gemaakt wat de schaduwwerking is op de adressen Mierloseweg 22 t/m 26 in de nieuwe planologische situatie zoals die is te zien in figuur 1.
