## Verkennd Bodemonderzoek

Project: 2023-201

Locatie: Wiemselweg 5 te Tilligte

Datum: 23 augustus 2023

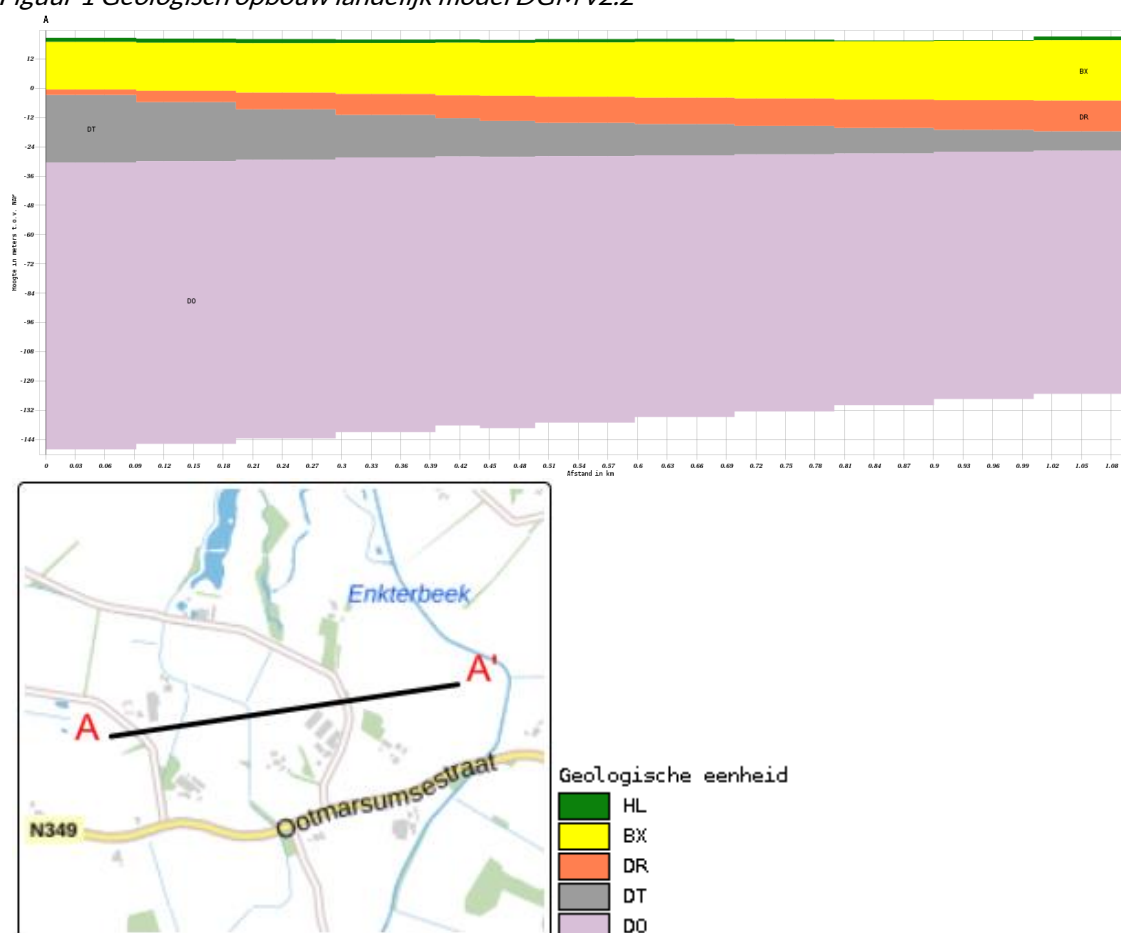
*Figuur 1 Geologisch opbouw landelijk model DGM v2.2*

De regionale geohydrologische bodemopbouw is weergegeven in onderstaande figuur.

De boorlocatie bevindt zich circa 20 meter boven NAP.

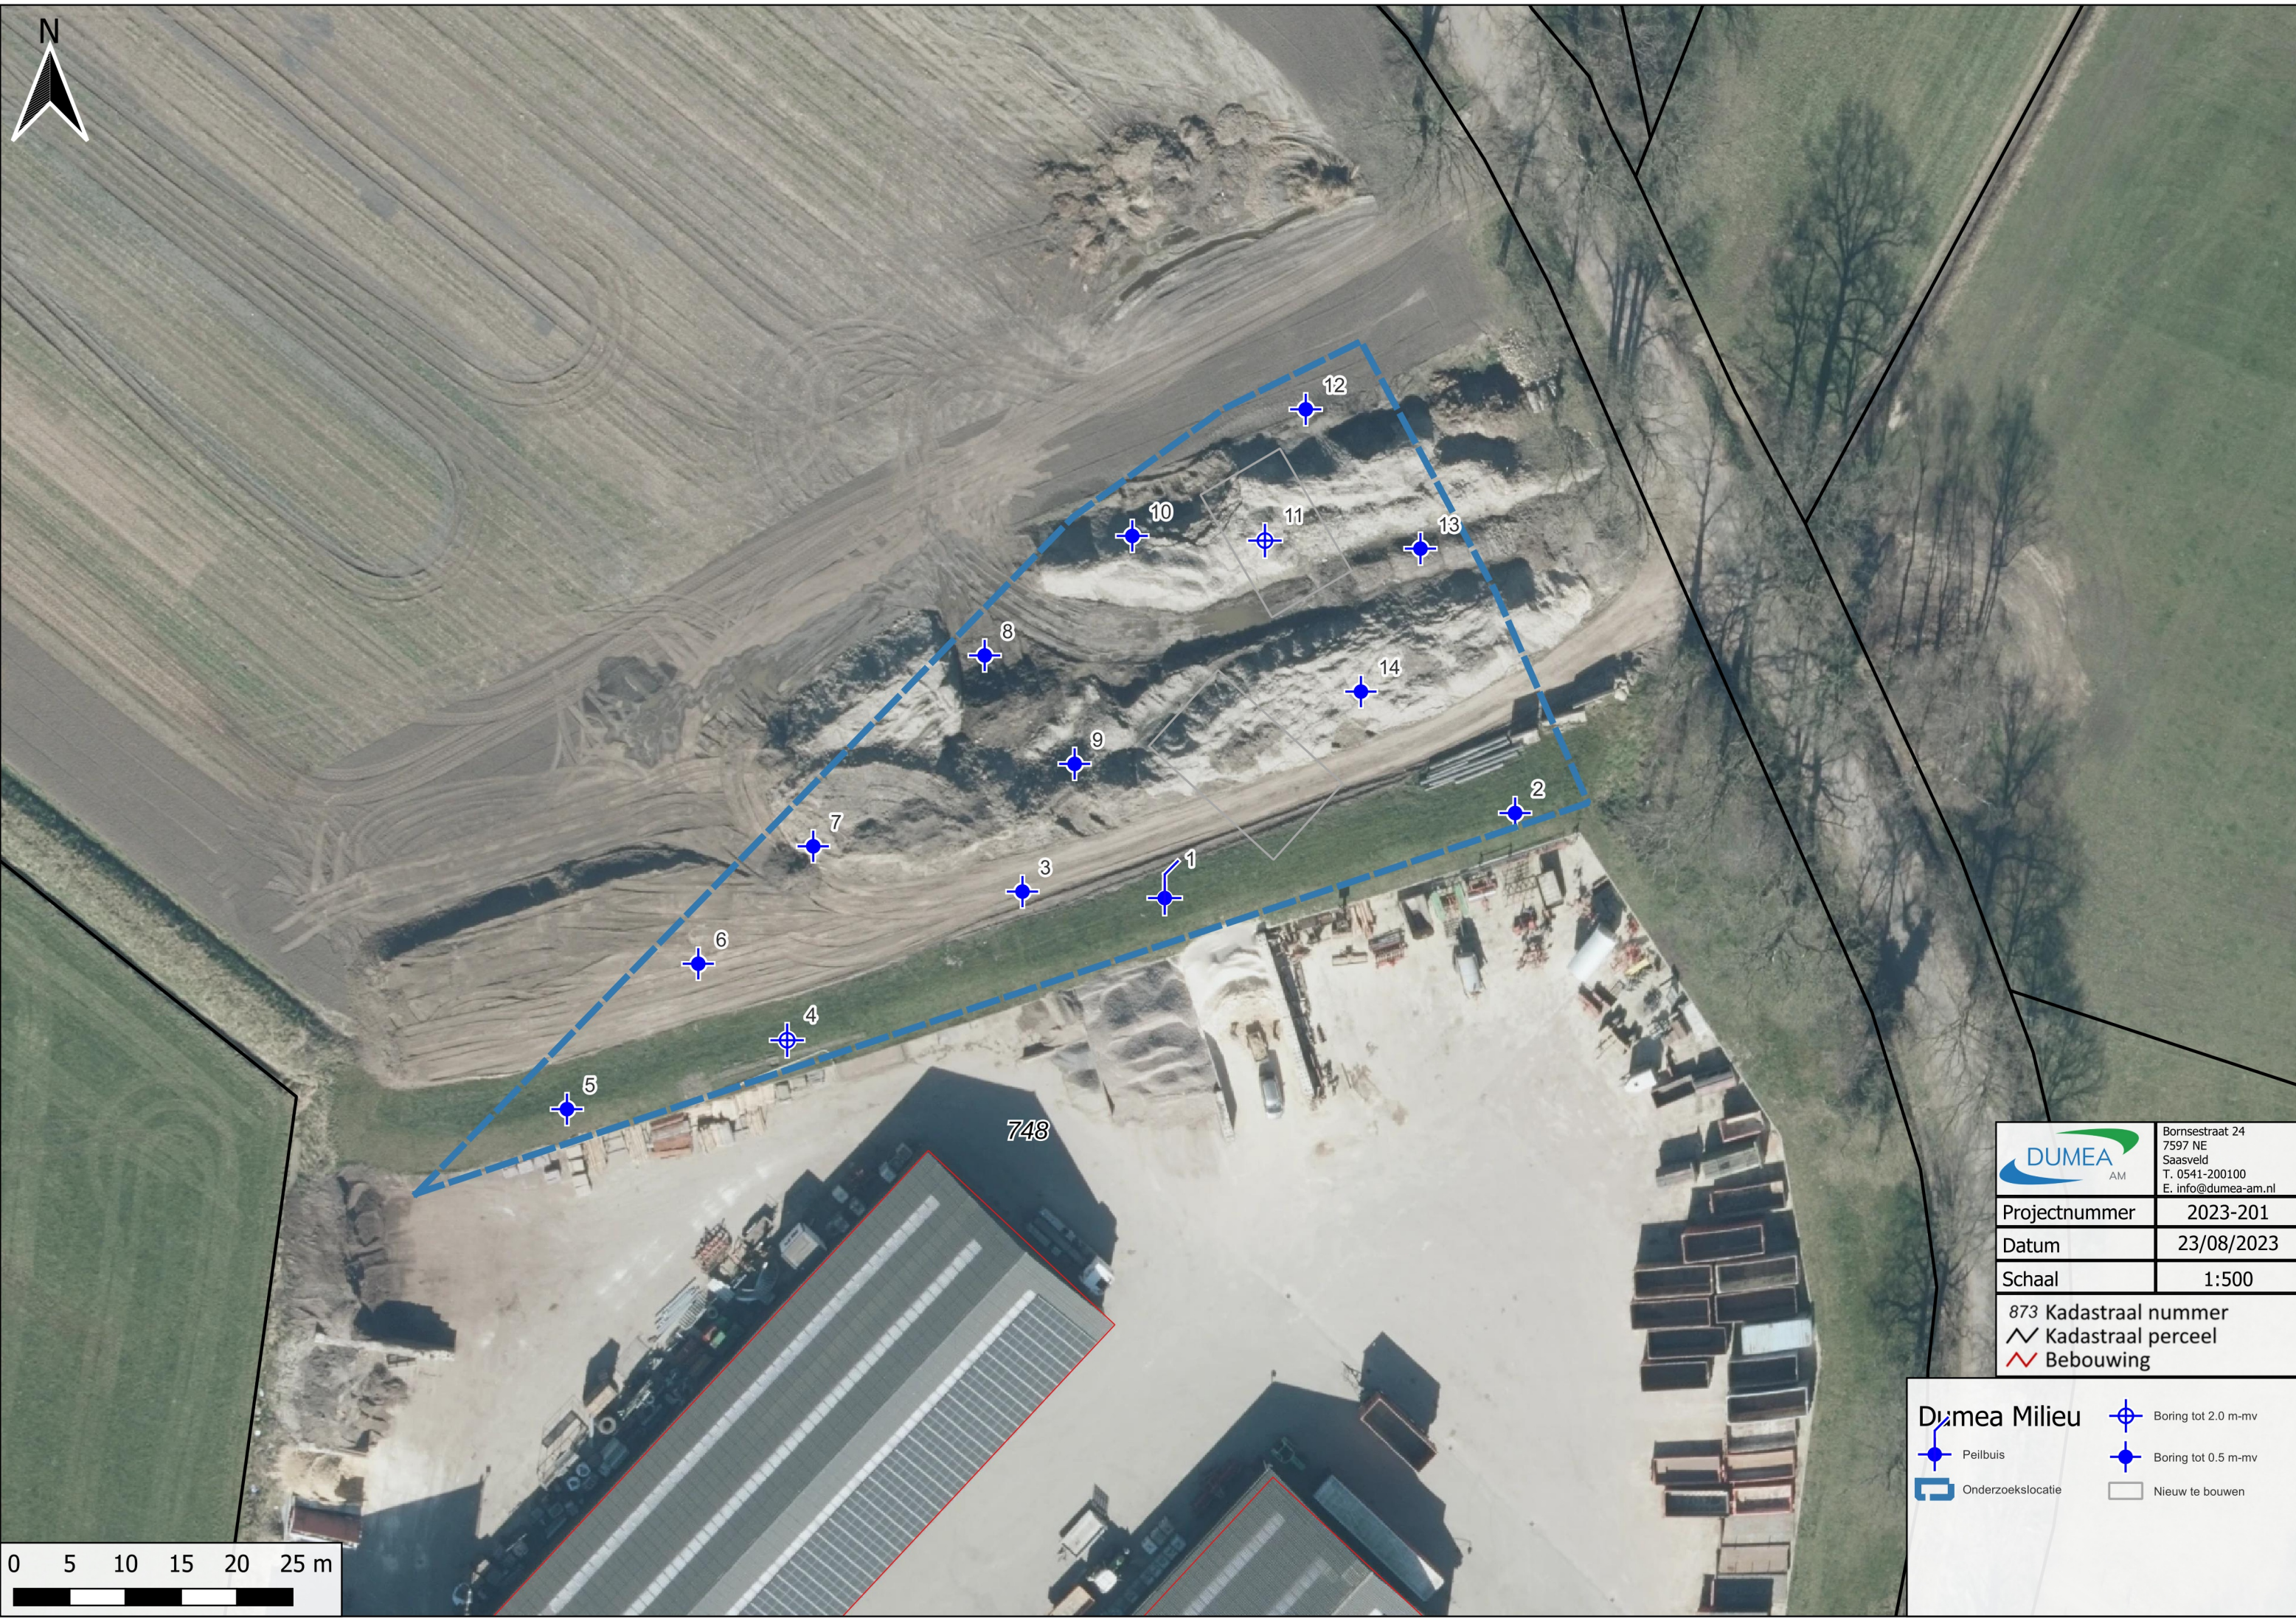
Overzichtstekening boorpunten

De veldwerkzaamheden zijn uitgevoerd op 20 juli 2023 (plaatsing peilbuizen en monsternamen grond), 27 juli 2023 (monsternamen grondwater). De positie van de boorlocaties zijn weergegeven in bijlage III.

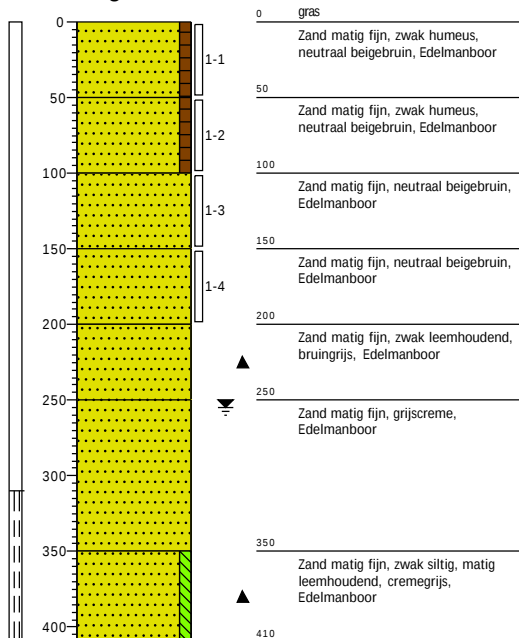
### Boring: 1

| Boring | Diepte boring (m -mv) | Traject (m -mv) | Grondsoort | Waargenomen bijzonderheden |
|---|---|---|---|---|
| 1 | 4,10 | 2,00 - 2,50 | Zand | zwak leemhoudend |
| | | 3,50 - 4,10 | Zand | matig leemhoudend |

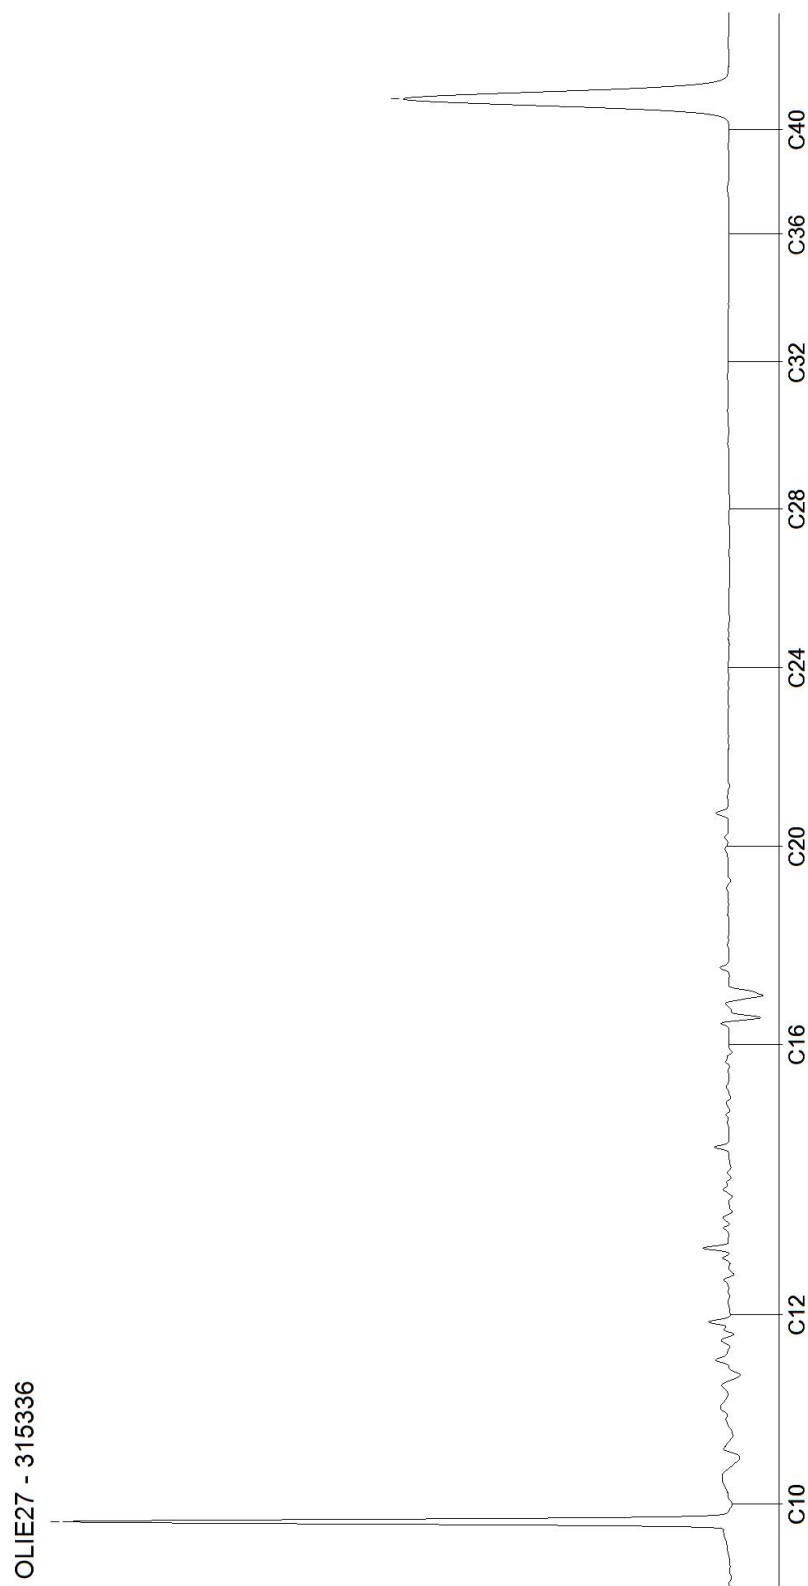
**Monster beschrijving: Pb1wm1**

CHROMATOGRAM for Order No. 1300472, Analysis No. 315336, created at 01.08.2023 06:09:49

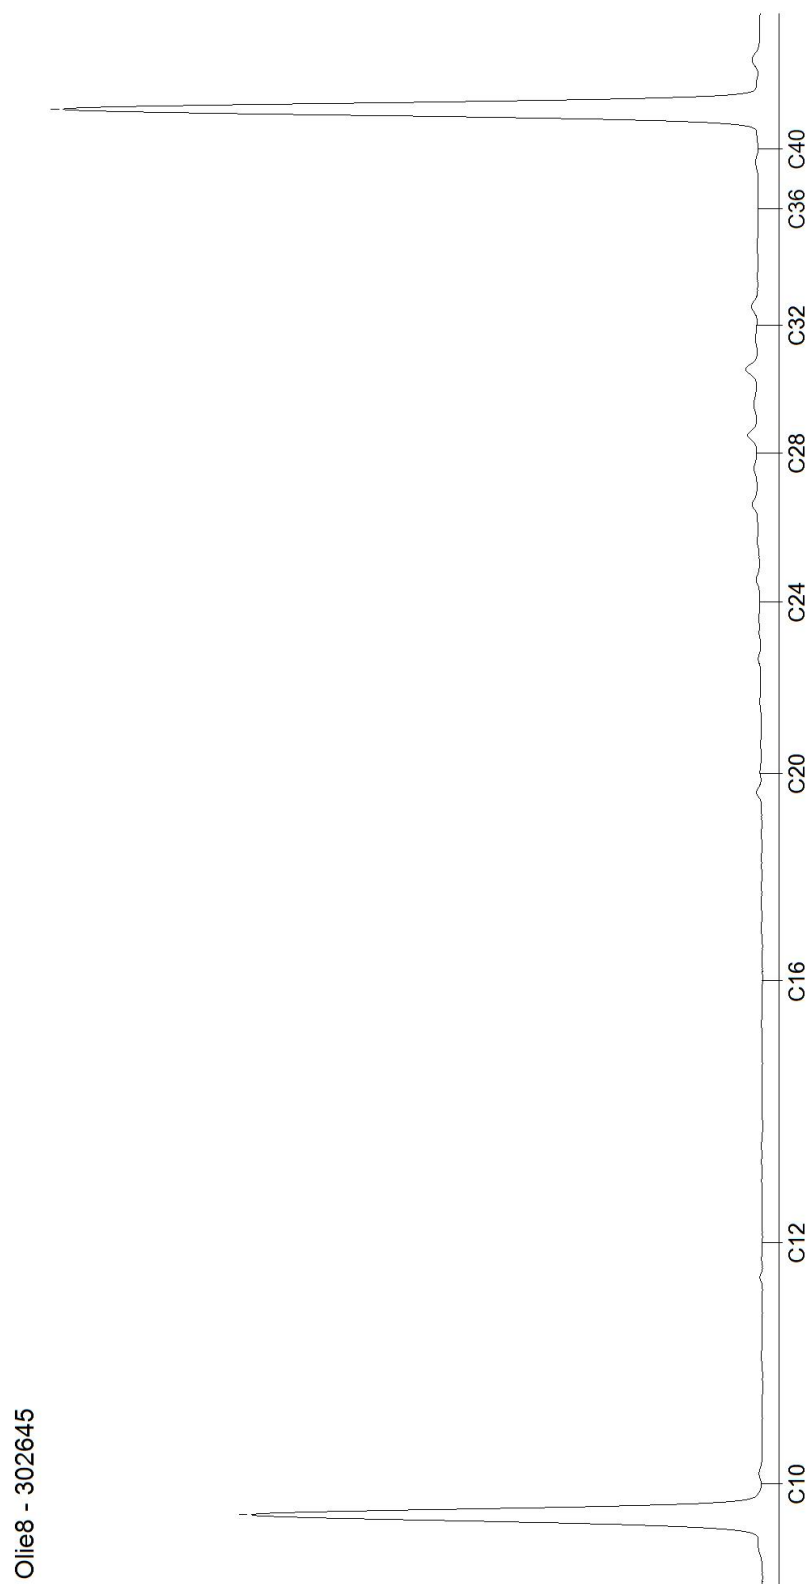
**Monster beschrijving: BM1**

| Monster | Traject (m-mv) | Samenstelling | Verhogingen |
|---|---|---|---|
| BM1 | 0,00 - 0,50 | 1 (0,00 - 0,50)<br>2 (0,00 - 0,50)<br>4 (0,00 - 0,50)<br>5 (0,00 - 0,50) | PCB (som7)* |

CHROMATOGRAM for Order No. 1298383, Analysis No. 302645, created at 24.07.2023 13:37:29

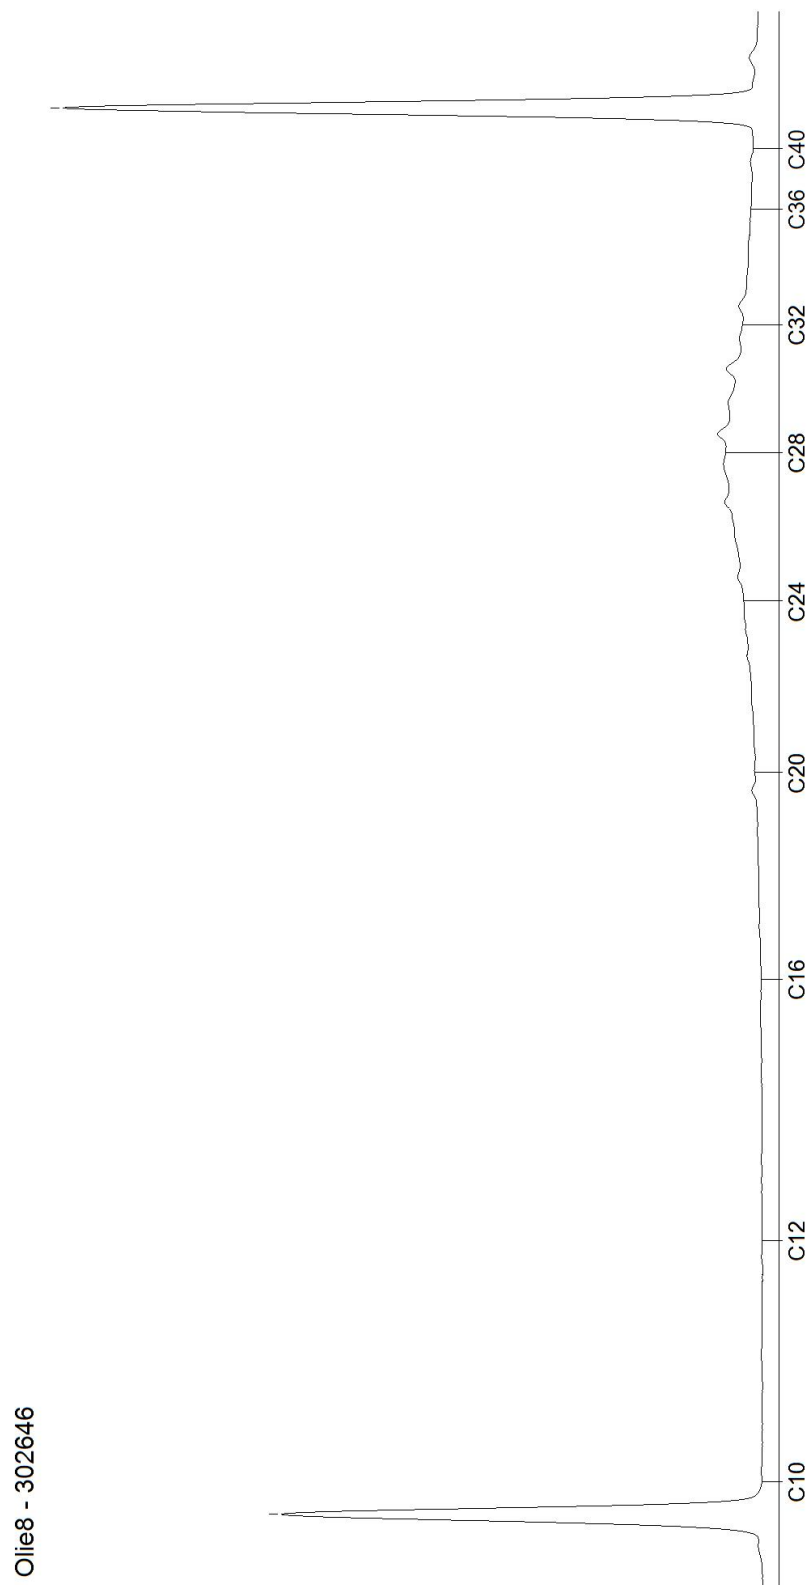
**Monster beschrijving: BM2**

| Monster | Traject (m-mv) | Samenstelling | Verhogingen |
|---|---|---|---|
| BM2 | 0,00 - 0,50 | 3 (0,30 - 0,50)<br>6 (0,00 - 0,50)<br>7 (0,00 - 0,50)<br>8 (0,00 - 0,50) | Minerale olie* |

CHROMATOGRAM for Order No. 1298383, Analysis No. 302646, created at 24.07.2023 13:37:29

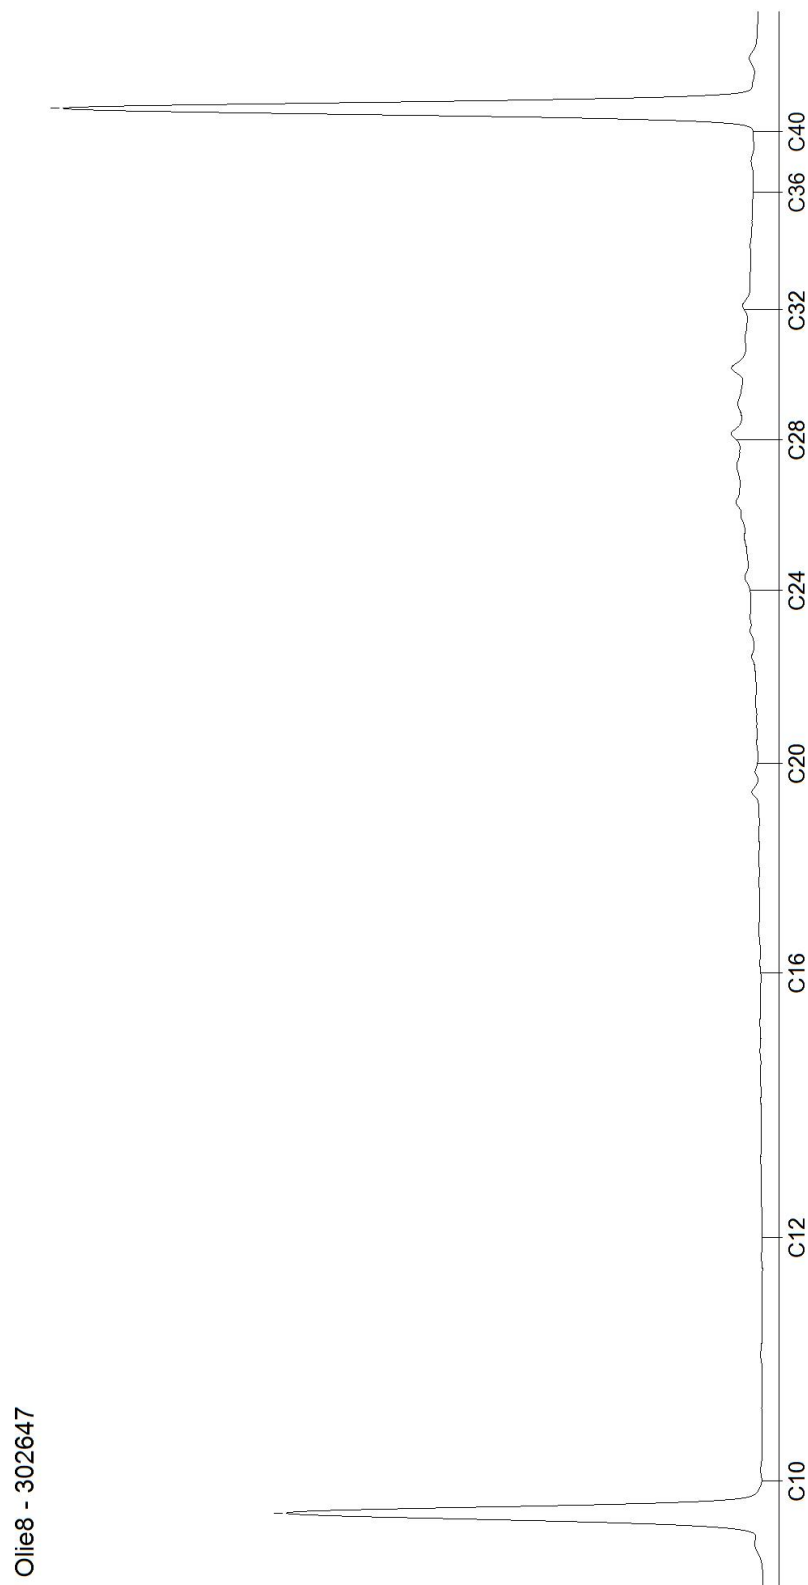
**Monster beschrijving: BM3**

CHROMATOGRAM for Order No. 1298383, Analysis No. 302647, created at 24.07.2023 13:37:29

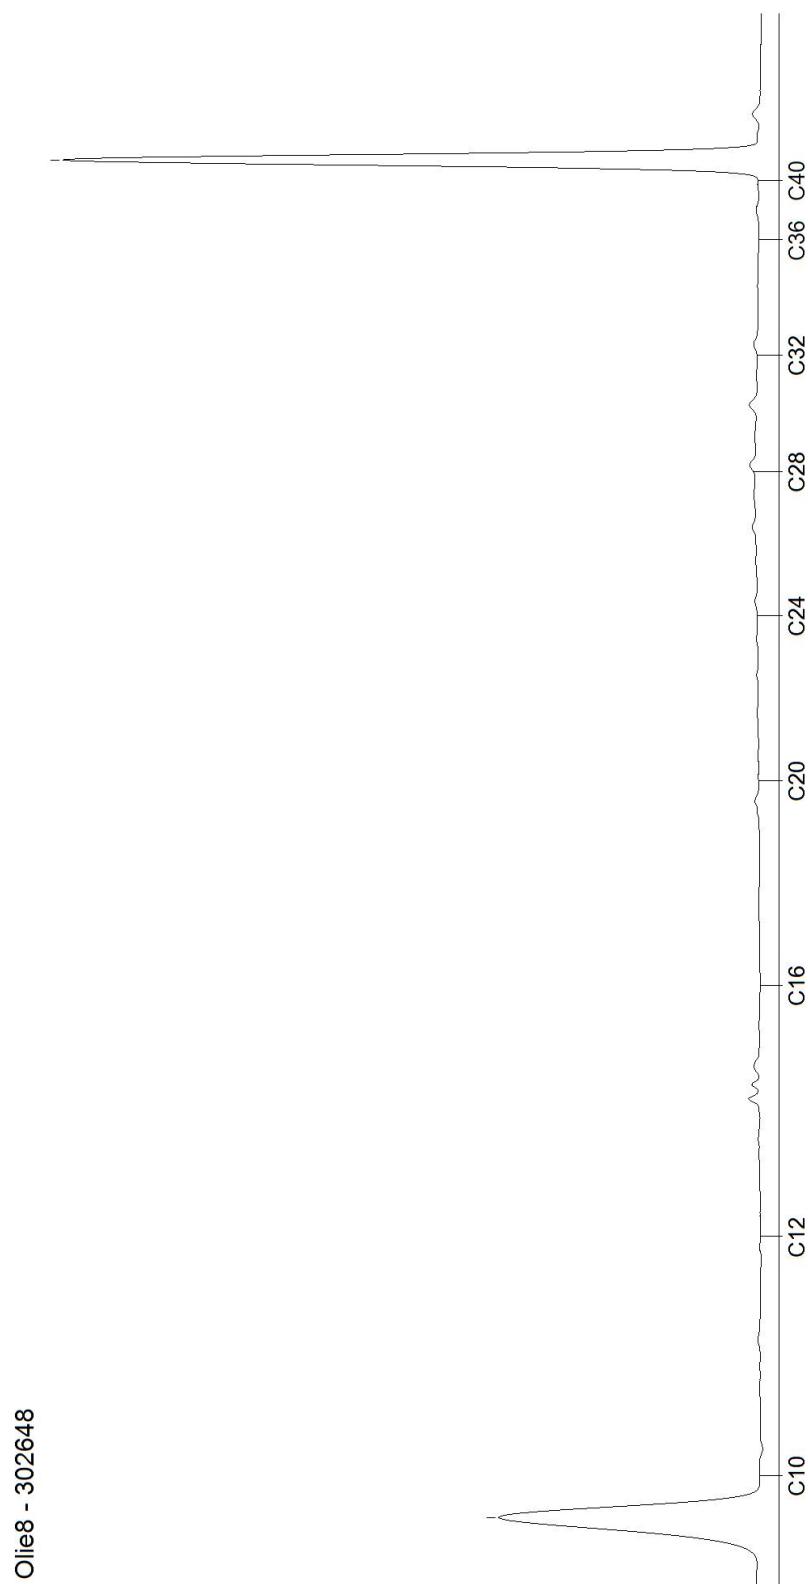
**Monster beschrijving: OM1**

| Monster | Traject (m-mv) | Samenstelling | Verhogingen |
|---|---|---|---|
| OM1 | 0,50 - 2,00 | 9 (0,00 - 0,50)<br>1 (0,50 - 1,00)<br>1 (1,00 - 1,50)<br>1 (1,50 - 2,00)<br>4 (0,50 - 1,00)<br>4 (1,00 - 1,50)<br>4 (1,50 - 2,00) | PCB (som7)* |

CHROMATOGRAM for Order No. 1298383, Analysis No. 302648, created at 26.07.2023 10:20:42

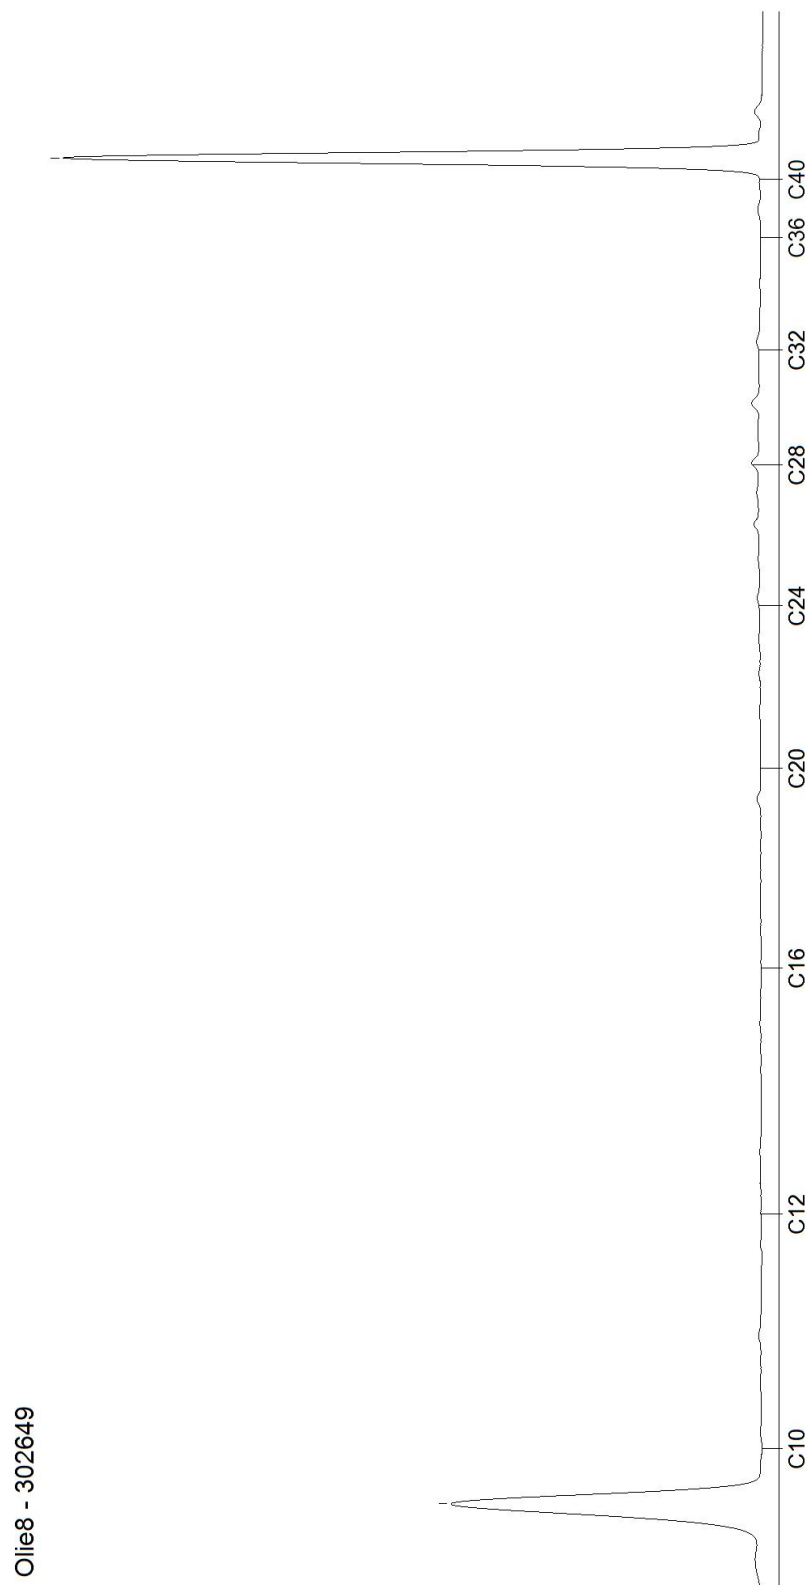
**Monster beschrijving: OM2**

CHROMATOGRAM for Order No. 1298383, Analysis No. 302649, created at 26.07.2023 10:20:42
