## Verkennd Bodemonderzoek

Project: 2021-296

Locatie: Bornsestraat 52 te Saasveld

Datum: 18 november 2021

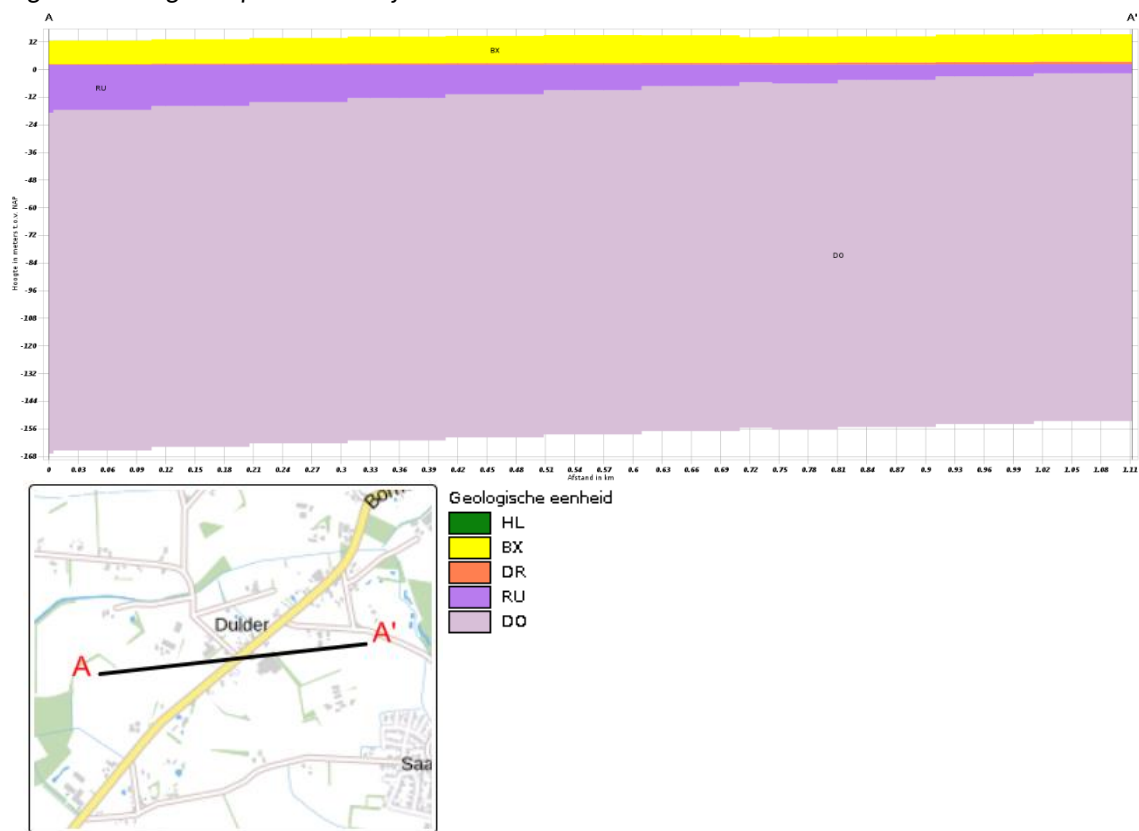
*Figuur 1 Geologisch opbouw landelijk model DGM v2.2*

De regionale geohydrologische bodemopbouw is weergegeven in onderstaande figuur.

De boorlocatie bevindt zich circa 14,5 meter boven NAP.

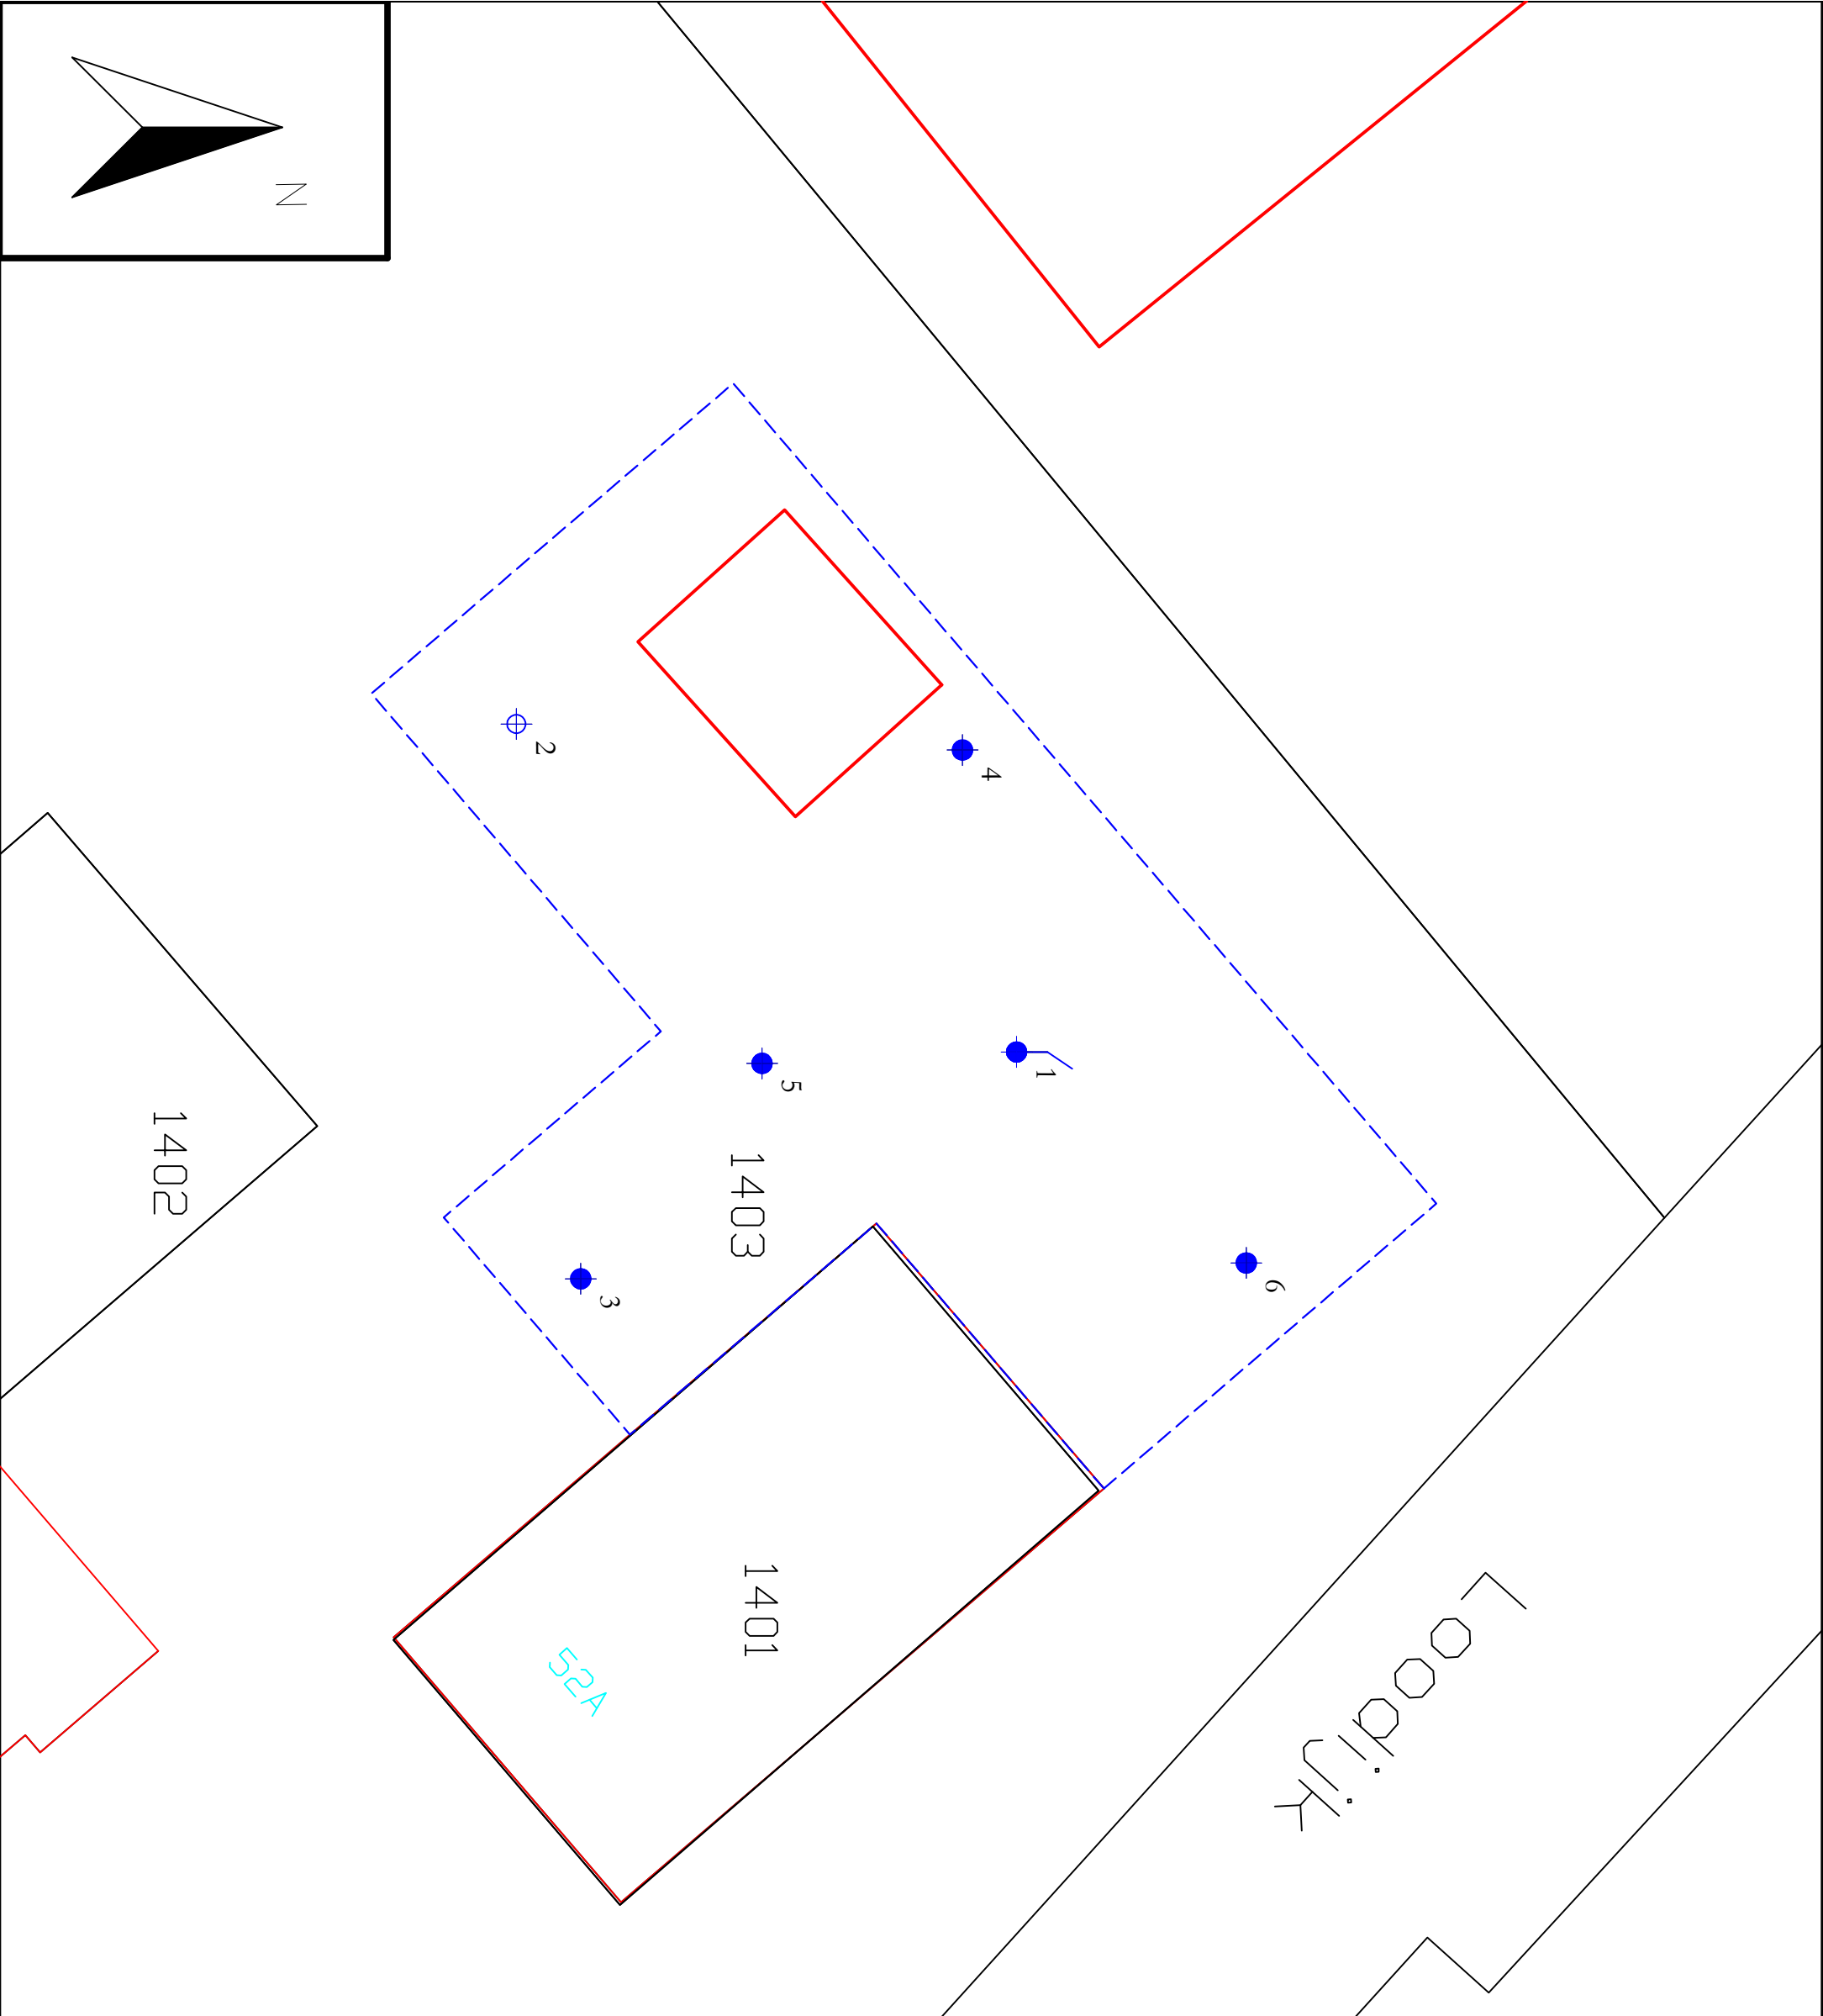
Overzichtstekening boorpunten

De veldwerkzaamheden zijn uitgevoerd op 4 november 2021 (plaatsing peilbuis en monsternamen grond), 12 november 2021 (monsternamen grondwater). De positie van de boorlocaties zijn weergegeven in bijlage III.

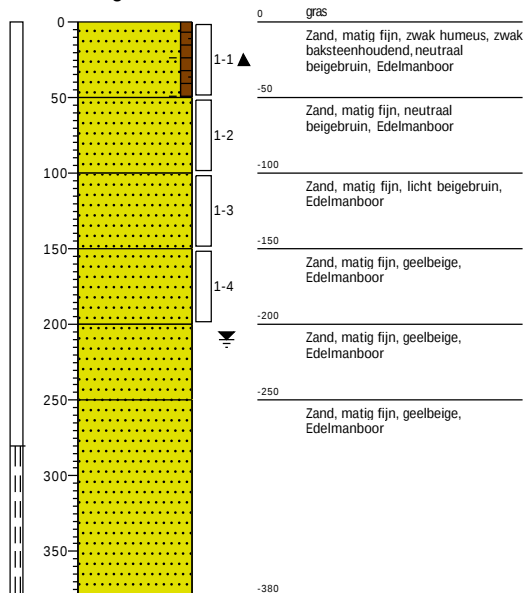
### Boring: 1

| Boring | Diepte boring (m -mv) | Traject (m -mv) | Grondsoort | Waargenomen bijzonderheden |
|---|---|---|---|---|
| 1 | 3,80 | 0,00 - 0,50 | Zand | zwak baksteenhoudend |

Datum: 4-11-2021  
GWS: 210

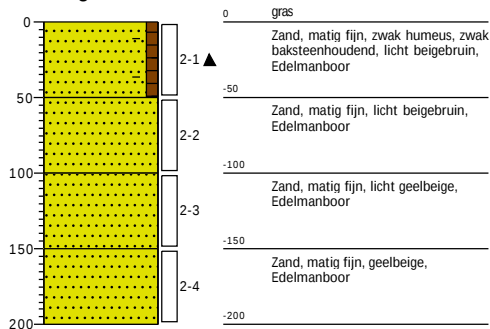
### Boring: 2

| Boring | Diepte boring (m -mv) | Traject (m -mv) | Grondsoort | Waargenomen bijzonderheden |
|---|---|---|---|---|
| 2 | 2,00 | 0,00 - 0,50 | Zand | zwak baksteenhoudend |

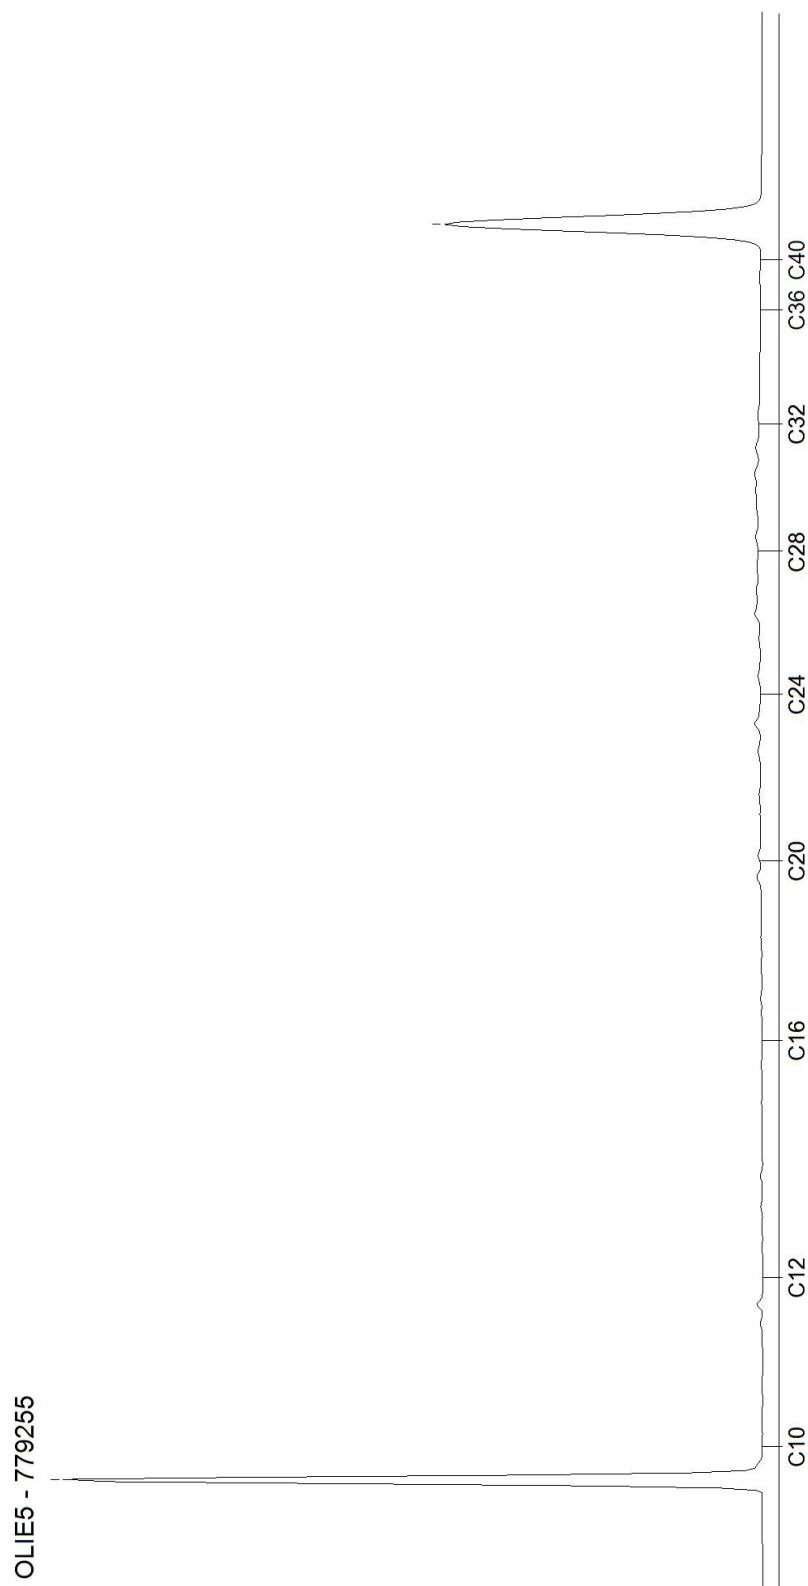
**Monster beschrijving: BM1**

In het bovengrondmengmonster BM1 zijn lichte verhogingen PCB's (som 7), lood en PAK 10 VROM aangetroffen. In het ondergrondmengmonster OM1 zijn geen verhogingen aangetroffen.

CHROMATOGRAM for Order No. 1097510, Analysis No. 779255, created at 09.11.2021 08:01:53

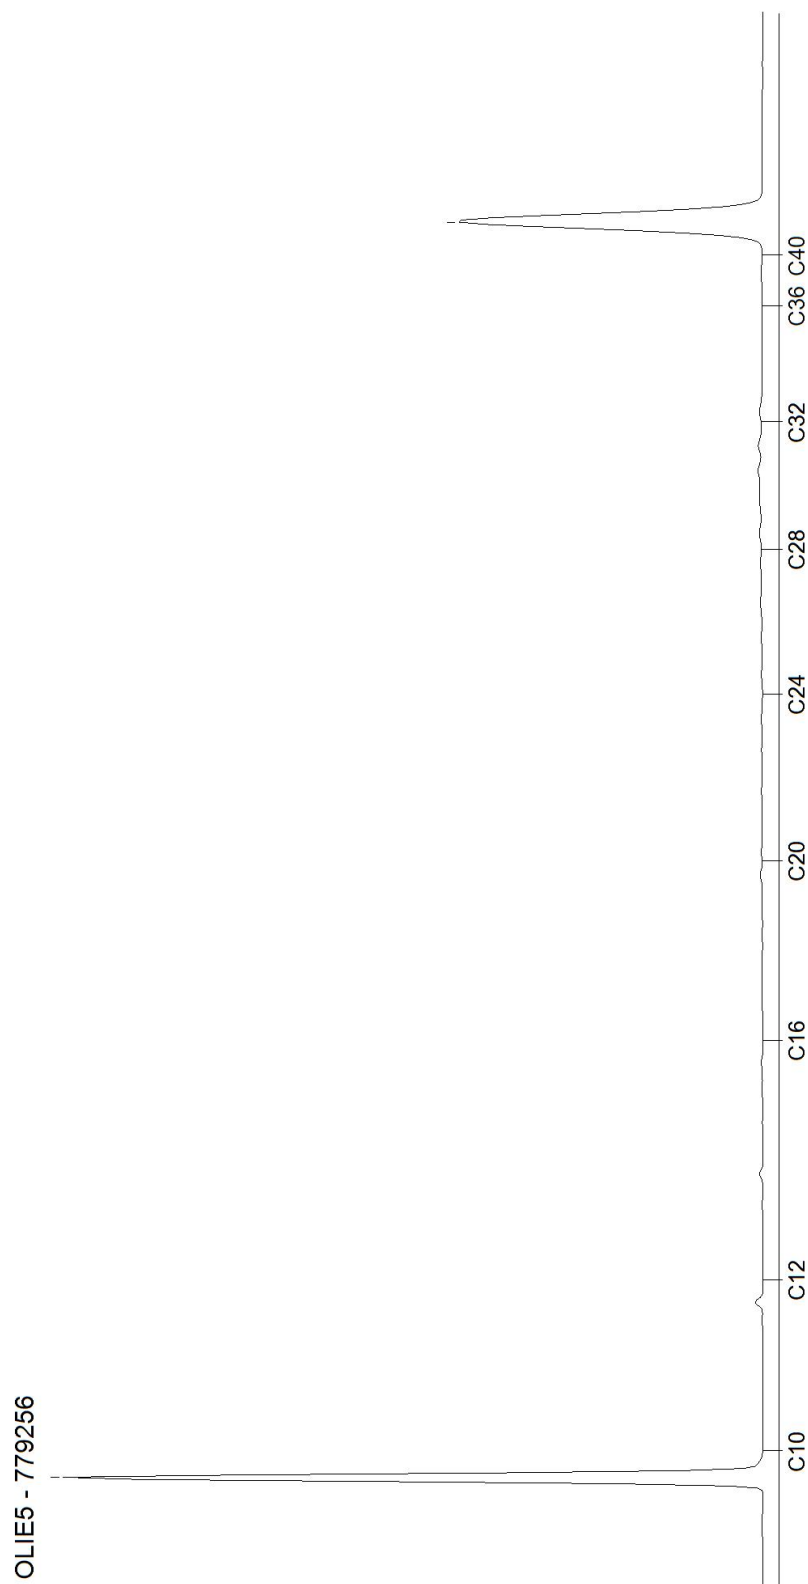
**Monster beschrijving: OM1**

CHROMATOGRAM for Order No. 1097510, Analysis No. 779256, created at 09.11.2021 08:01:53

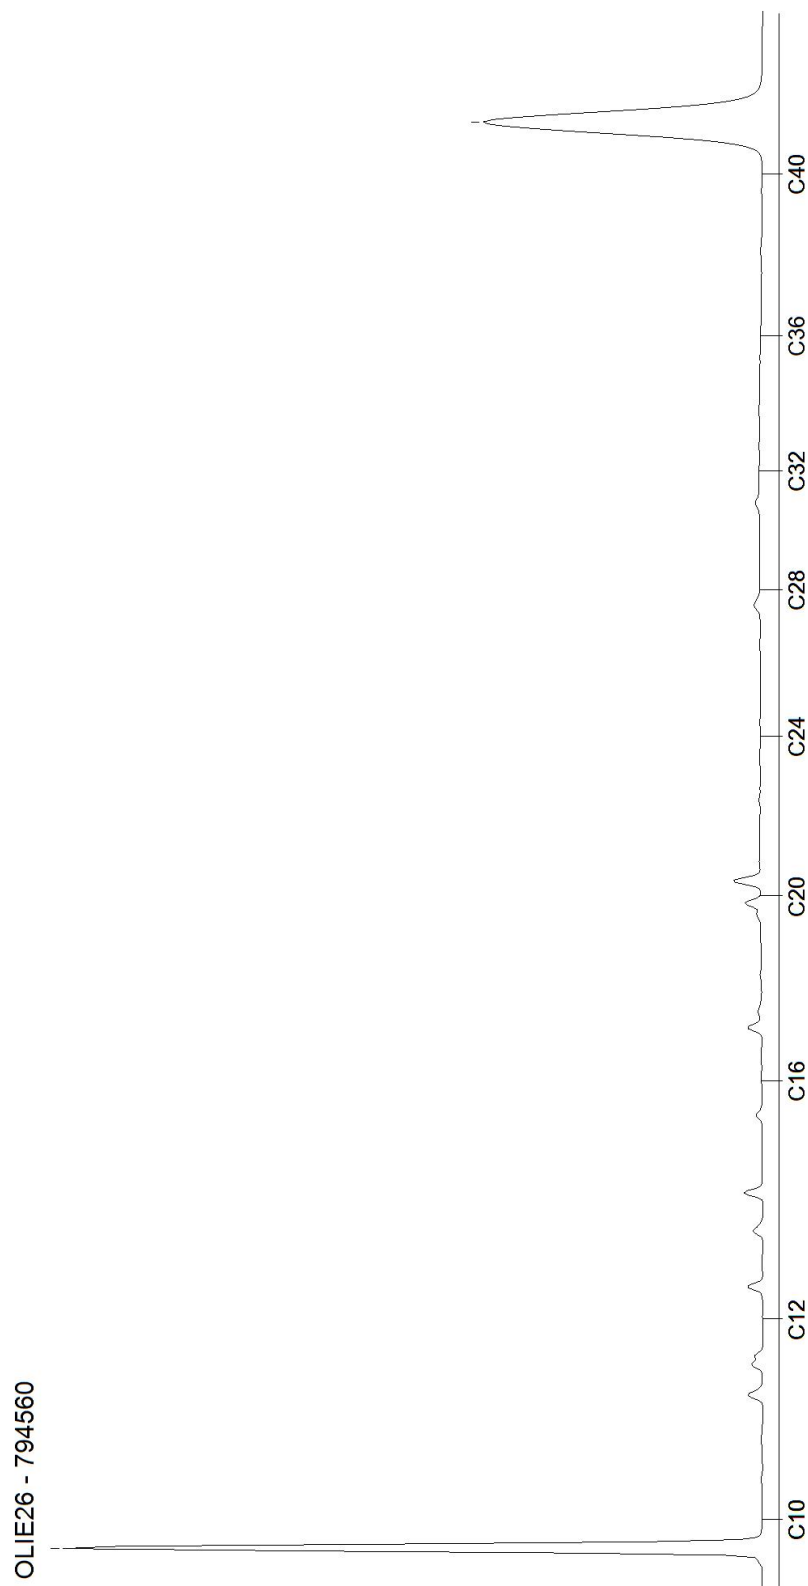
**Monster beschrijving: Pb1wm1**

In het grondwatermonster Pb1wm1 zijn geen verhogingen aangetroffen.

CHROMATOGRAM for Order No. 1099934, Analysis No. 794560, created at 16.11.2021 08:29:11
