# **RAPPORT VERKENNEND BODEMONDERZOEK conform NEN5740**

Dorpsstraat tussen 75 en 83 – Lattrop-Breklenkamp

Projectcode: 25020310

Rapportagedatum: 14 mei 2025

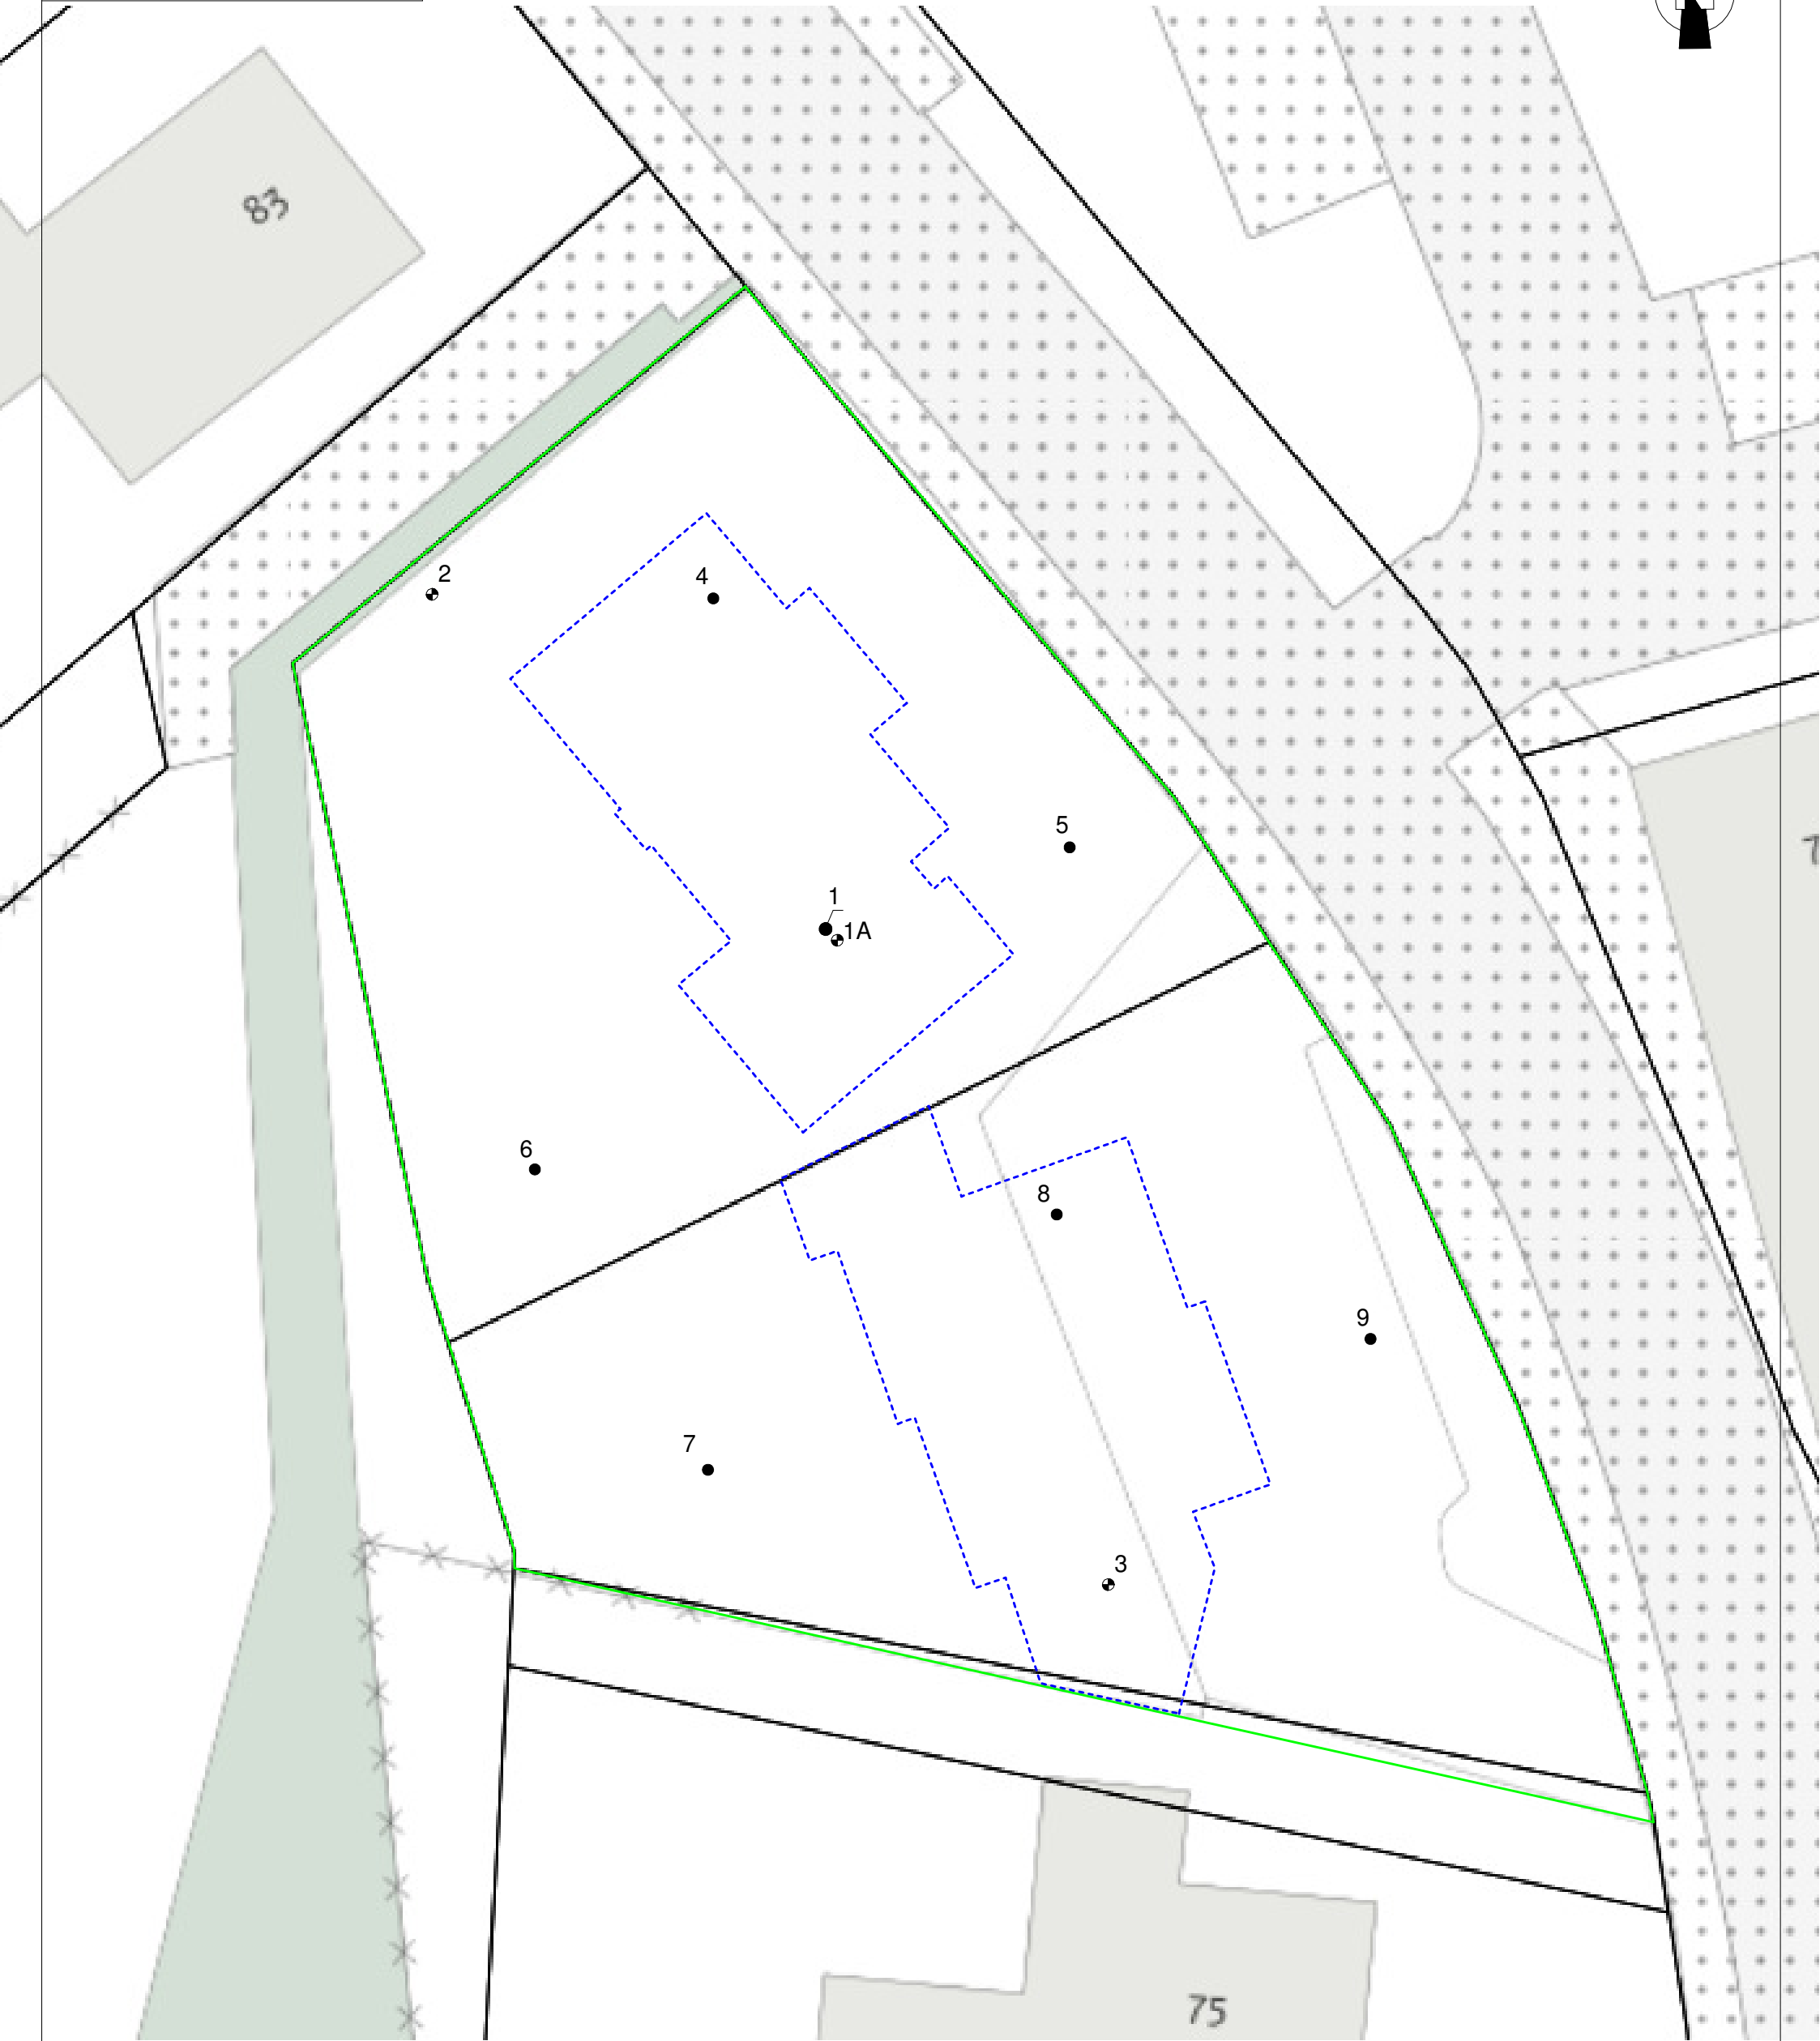
| Datum : Mei 2025 | |

- - - = Nieuwbouw
- = Onderzoekslocatie
- = Boring tot 0.5 meter diepte
- = Inspectiegat 30x30x50 cm
- ⦿ = Boring tot 1.0 meter diepte
- ⦿ = Boring tot 1.5/2.0 meter diepte
- = Peilbuis

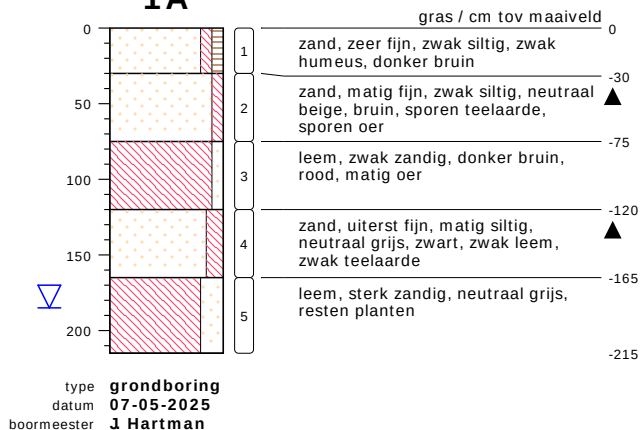
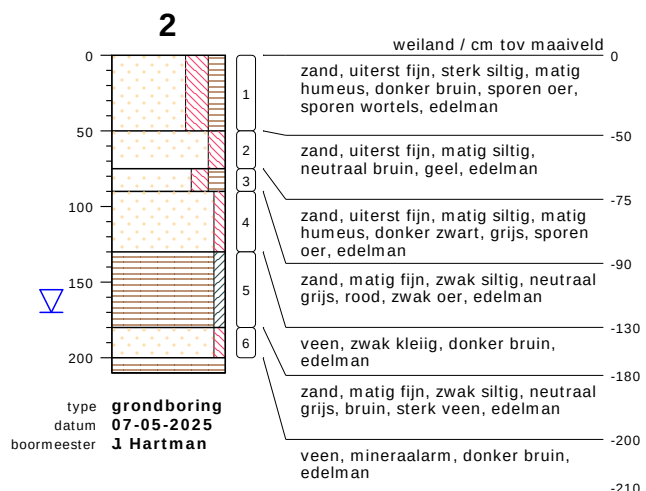
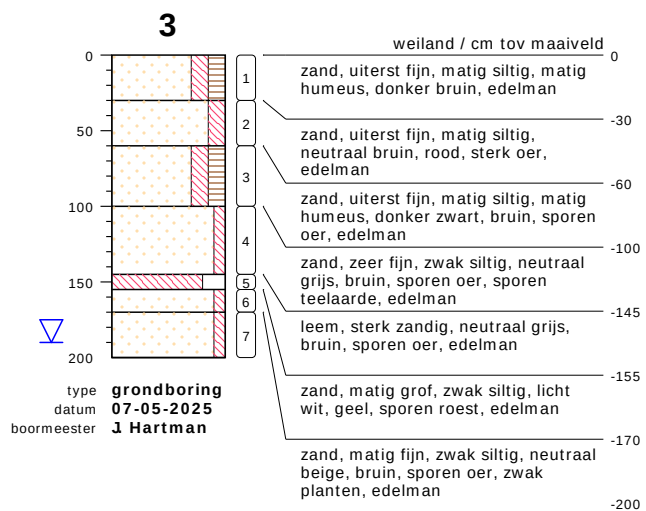
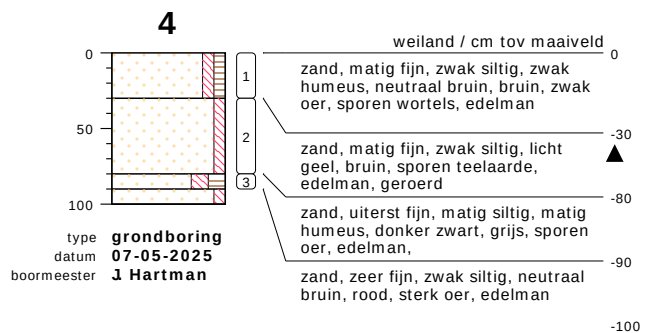
### 1A

## bodemprofielen schaal 1:50

onderzoek **Dorpsstraat 75-83 - Lattrop-Breklenkamp**  
projectcode **25020310**  
getekend conform **NEN 5104**

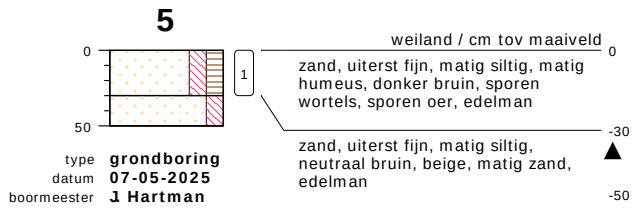
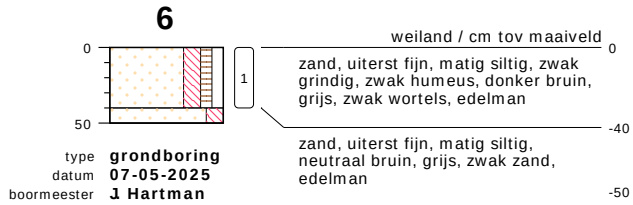
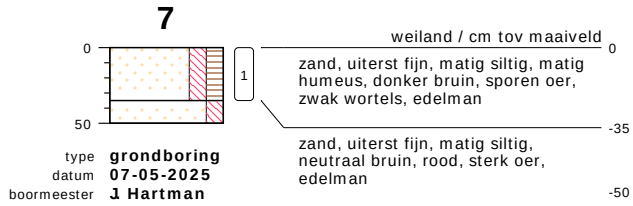
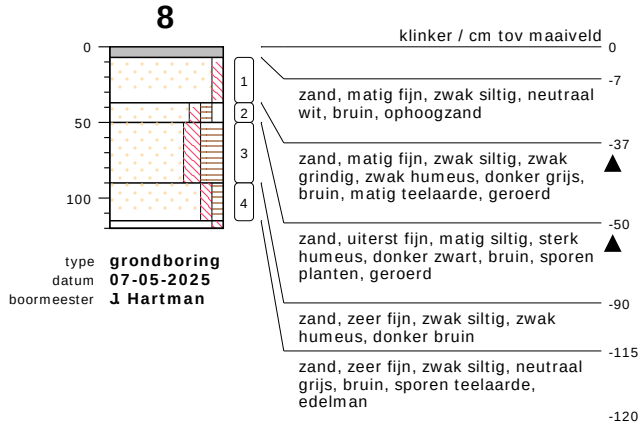
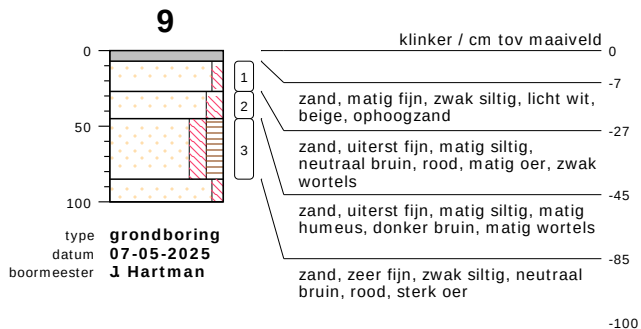
## bodemprofielen schaal 1:50

onderzoek **Dorpsstraat 75-83 - Lattrop-Breklenkamp**  
projectcode **25020310**  
getekend conform **NEN 5104**

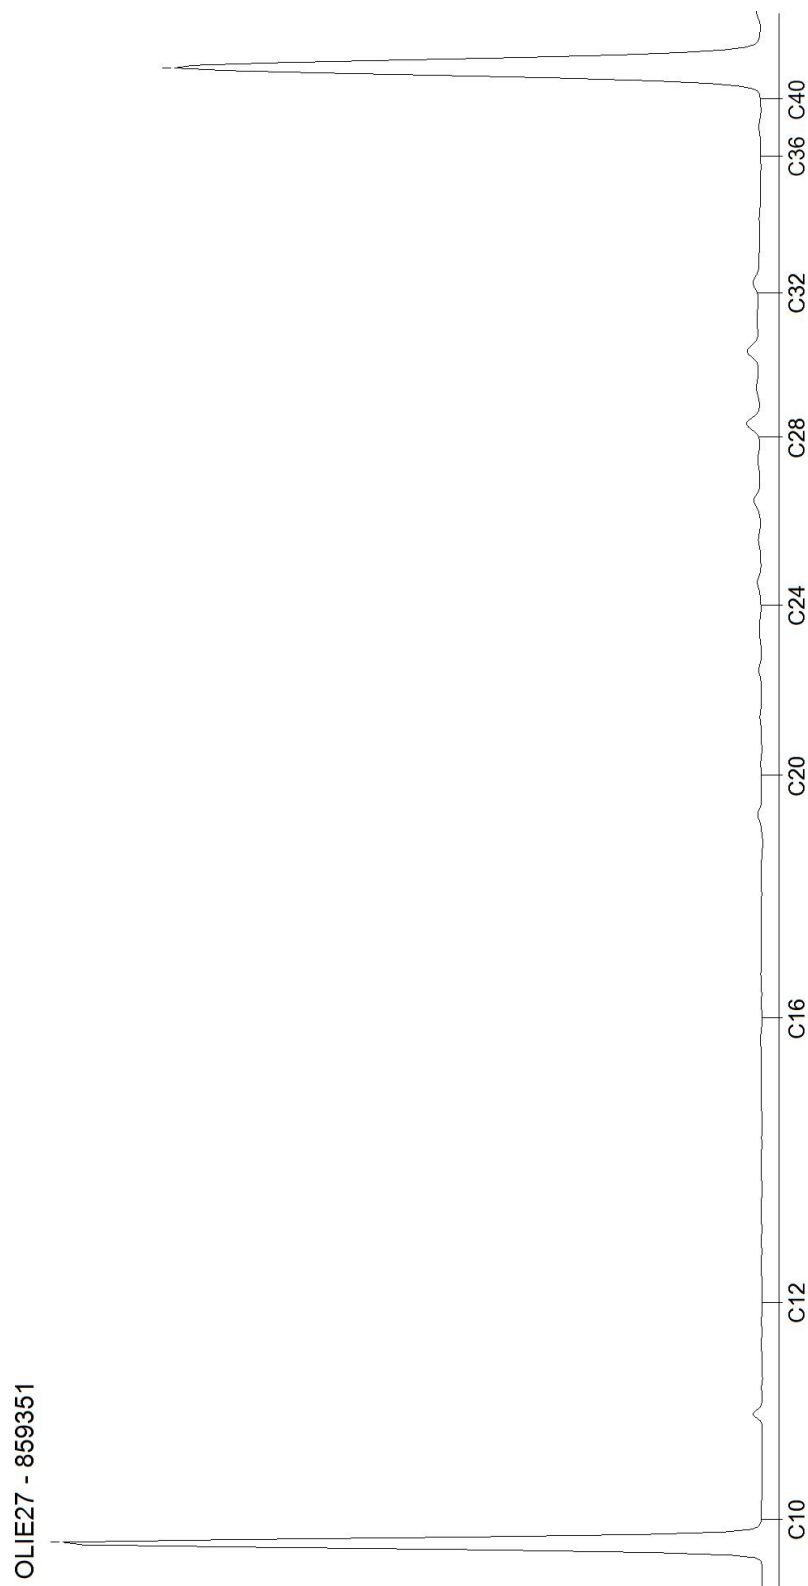
CHROMATOGRAM for Order No. 1554674, Analysis No. 859351, created at 12.05.2025 09:44:32

**Monster beschrijving: BG I, 1A: 0-30, 3: 0-30, 4: 0-30, 5: 0-30, 6: 0-40, 7: 0-35, 9: 27-45**

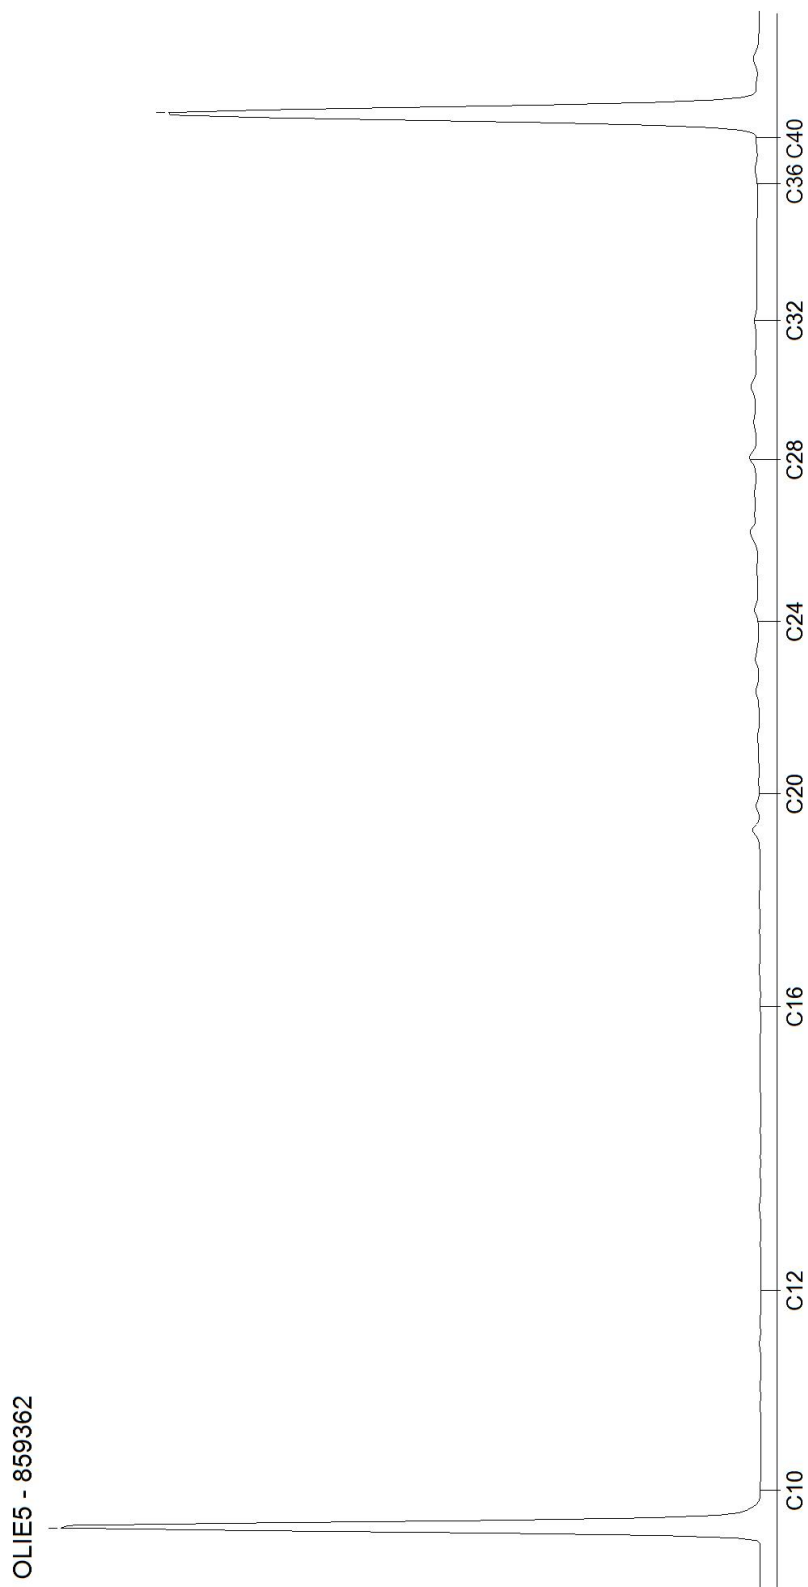
CHROMATOGRAM for Order No. 1554674, Analysis No. 859362, created at 12.05.2025 08:58:10

**Monster beschrijving: OG I, 2: 75-90, 4: 80-90, 8: 50-90**

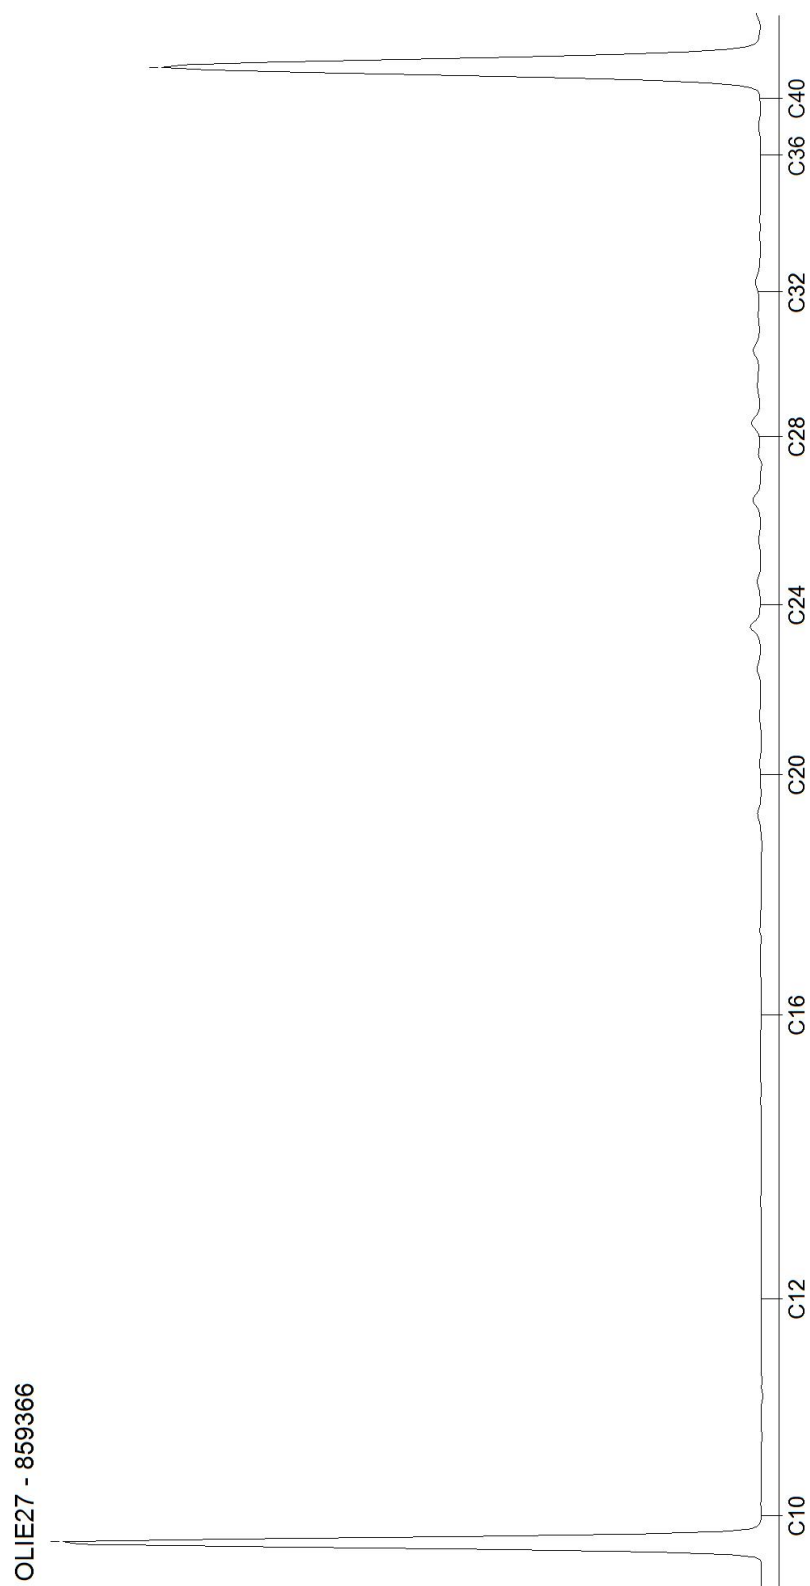
CHROMATOGRAM for Order No. 1554674, Analysis No. 859366, created at 12.05.2025 09:44:32

**Monster beschrijving: OG II, 1A: 120-165, 2: 90-130, 3: 100-145**

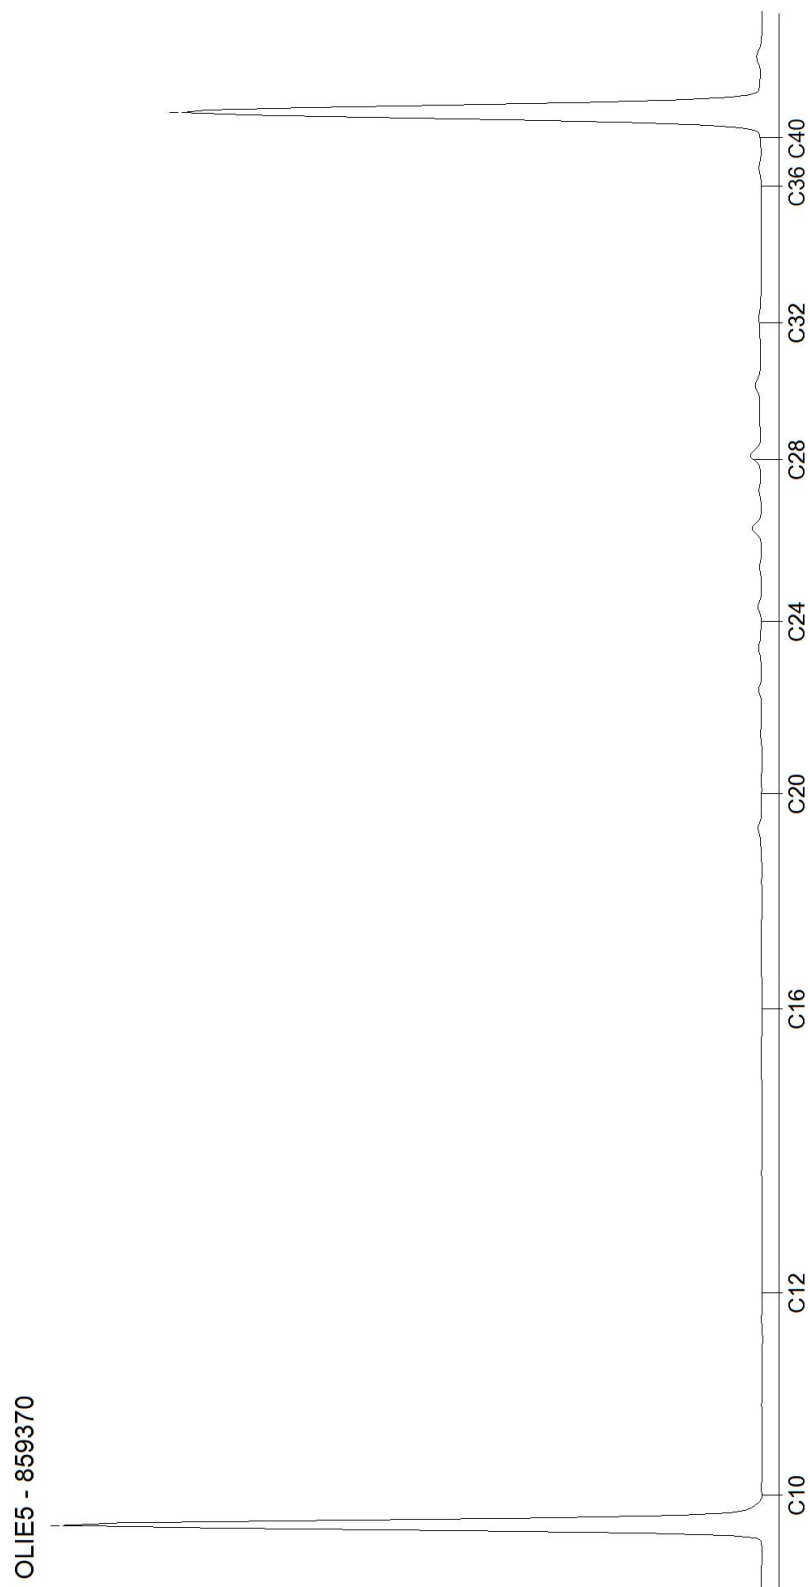
CHROMATOGRAM for Order No. 1554674, Analysis No. 859370, created at 12.05.2025 08:58:10

**Monster beschrijving: OG III, 1A: 75-120, 1A: 165-215, 3: 145-155**

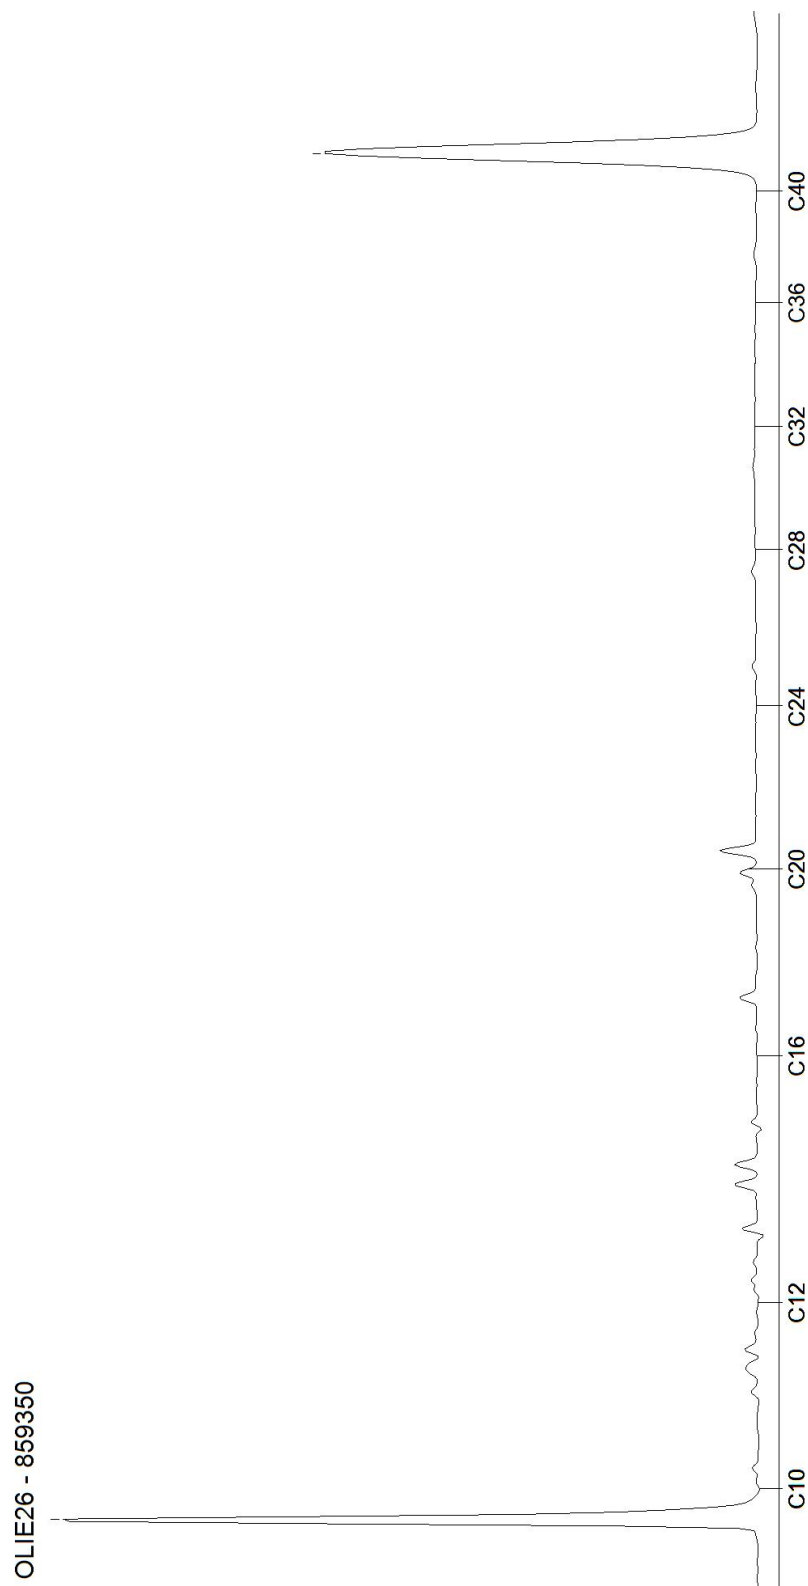
CHROMATOGRAM for Order No. 1554673, Analysis No. 859350, created at 09.05.2025 08:42:14

**Monster beschrijving: Peilbuis 1, 1-1: 240-340**
