**BMA Milieu**

**Rapportnummer** : **NEN.2015.0098**

**Datum** : **26 mei 2015**

**Verkennd bodemonderzoek**  
**Zuidweg 95**  
**Naaldwijk**  
**Gemeente Westland**

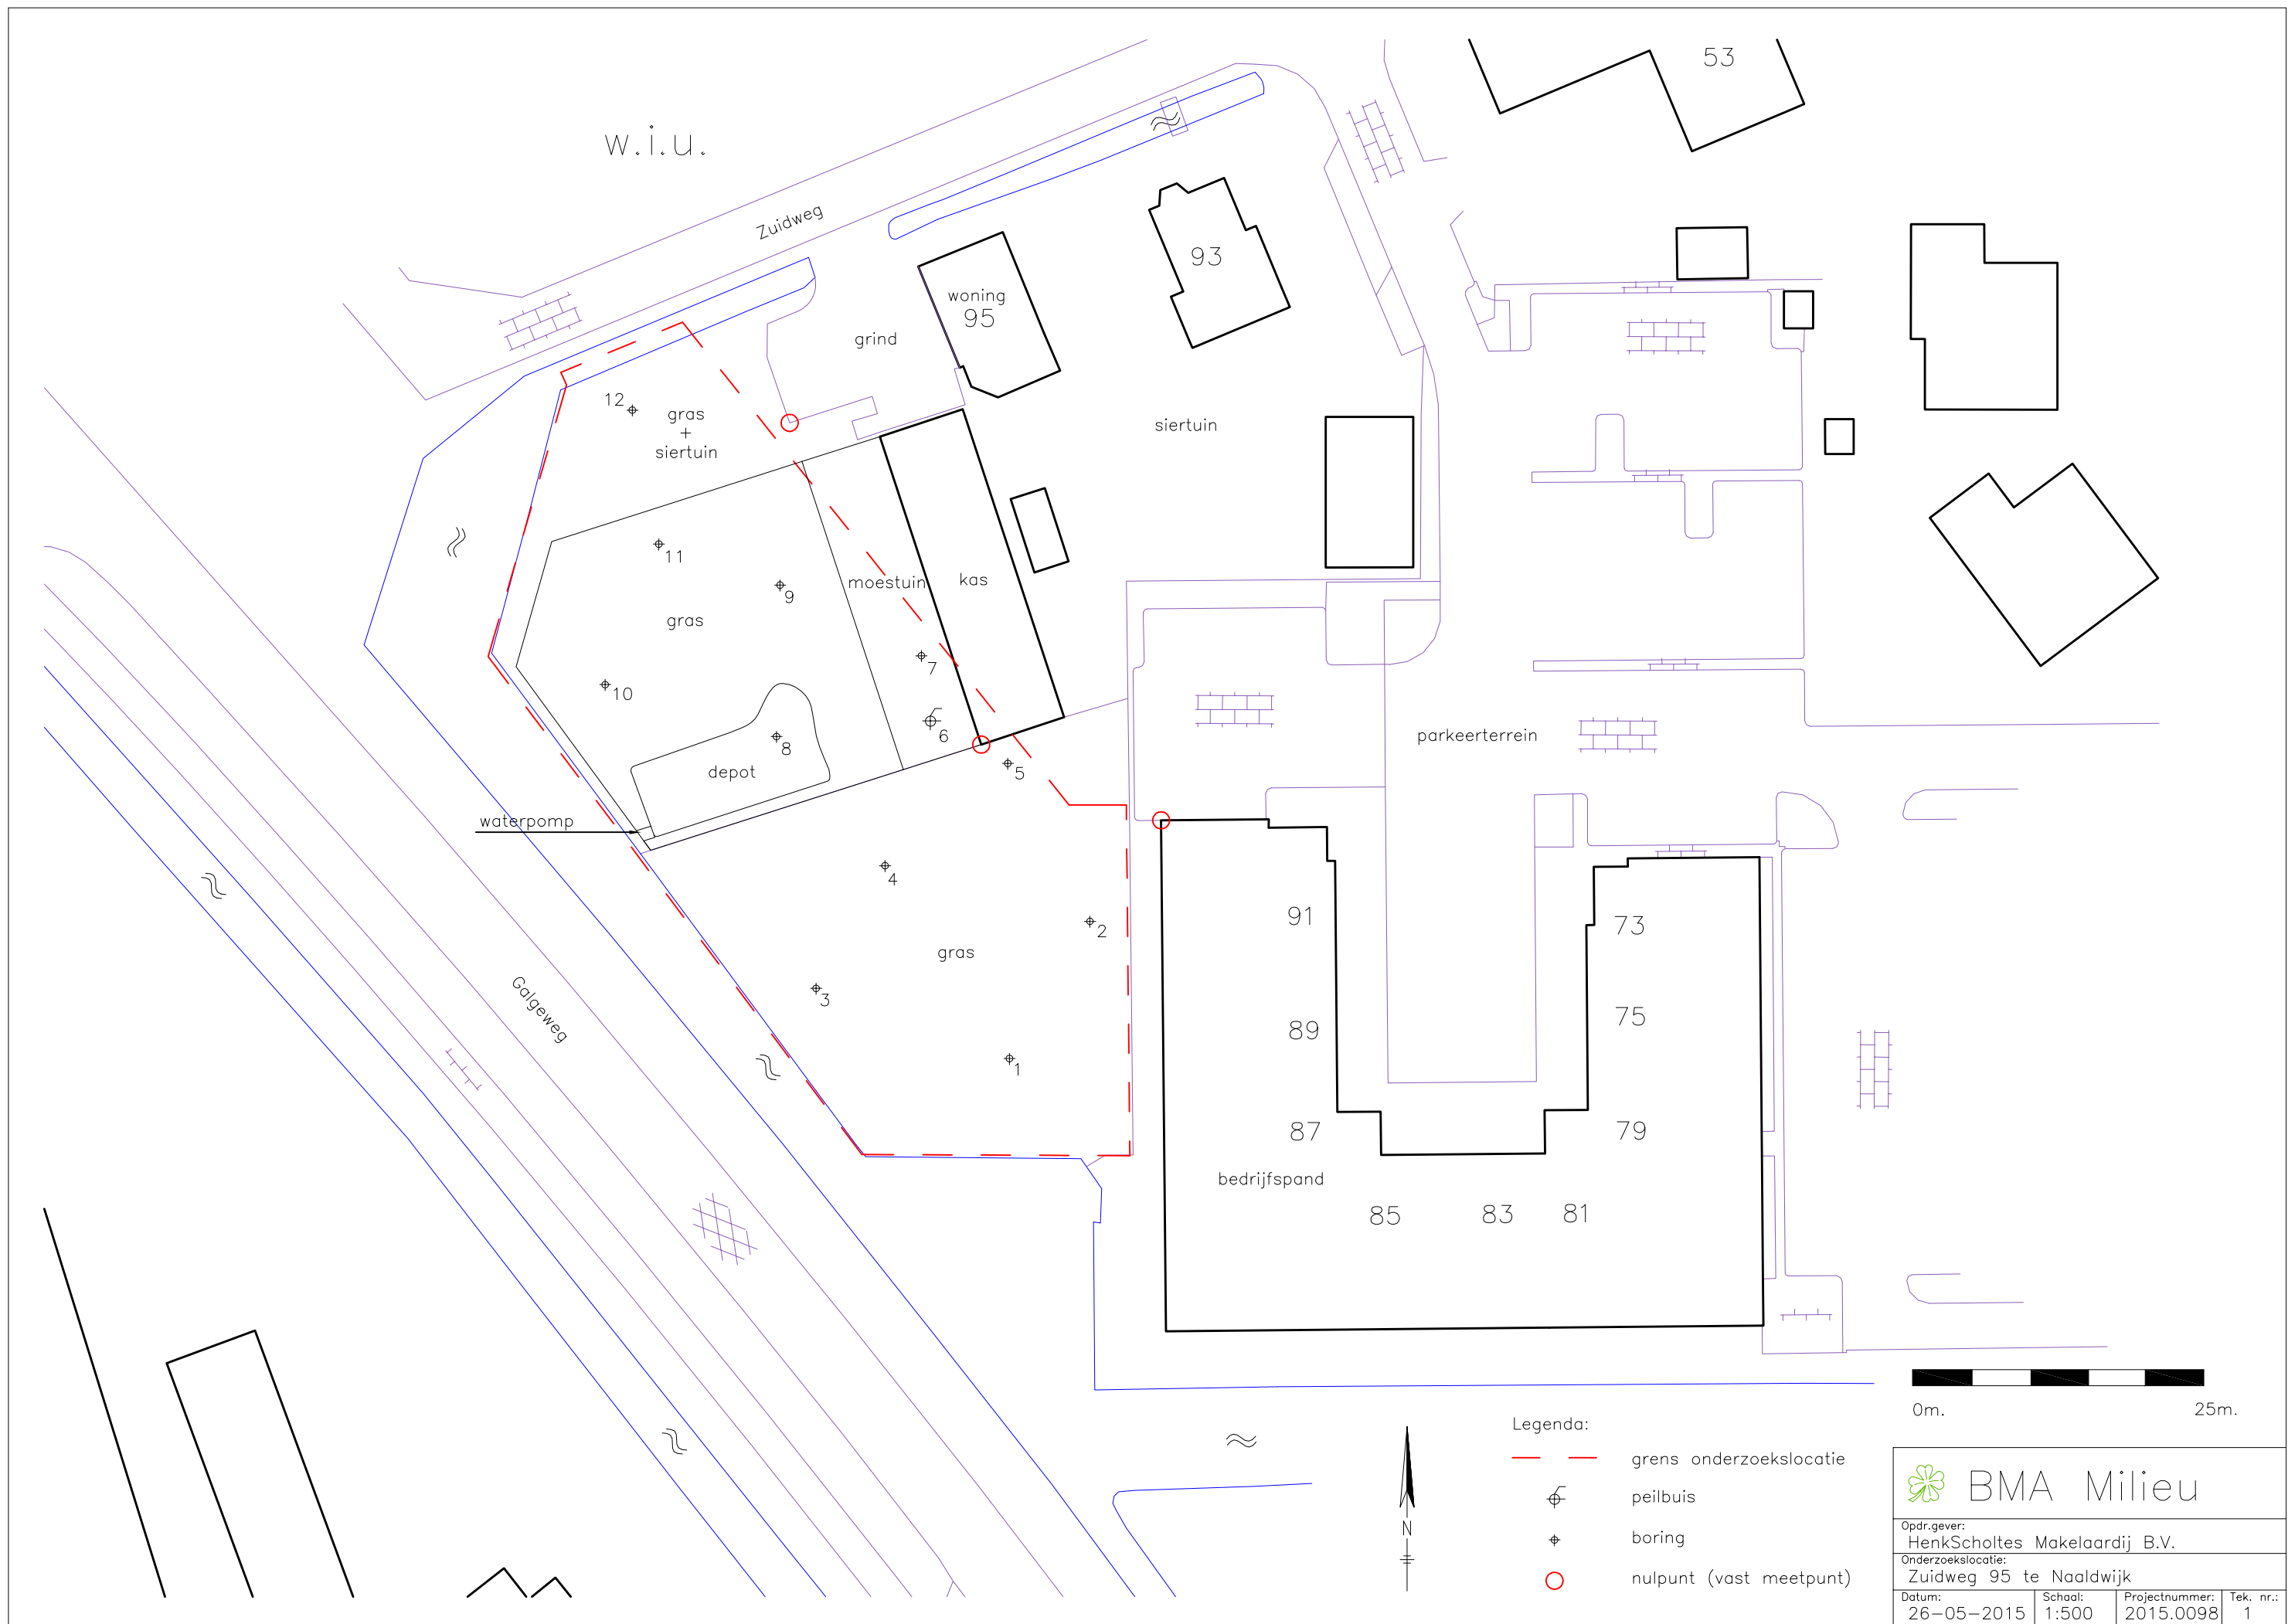
### **Locatie en boringen**

Het veldwerk is op 29 april 2015 door gecertificeerde medewerkers van BMA Milieu (dhr. R. Barendrecht en J. de Zeeuw) uitgevoerd. Ter plaatse zijn twaalf boringen uitgevoerd, waarvan één boring is afgewerkt als peilbuis. In tabel 3 staan de uitgevoerde boringen vermeld. Voor nadere gegevens over de plaats van de boringen en de peilbuis wordt verwezen naar bijlage 2.

Eén van de boringen is verricht ter plaatse van de verhoging (depot) met grond en doorgezet tot in de originele bodem. De verhoging betreft grond welke is vrijgekomen bij het graven van de waterpartij ten zuiden van het perceel (in 2006).

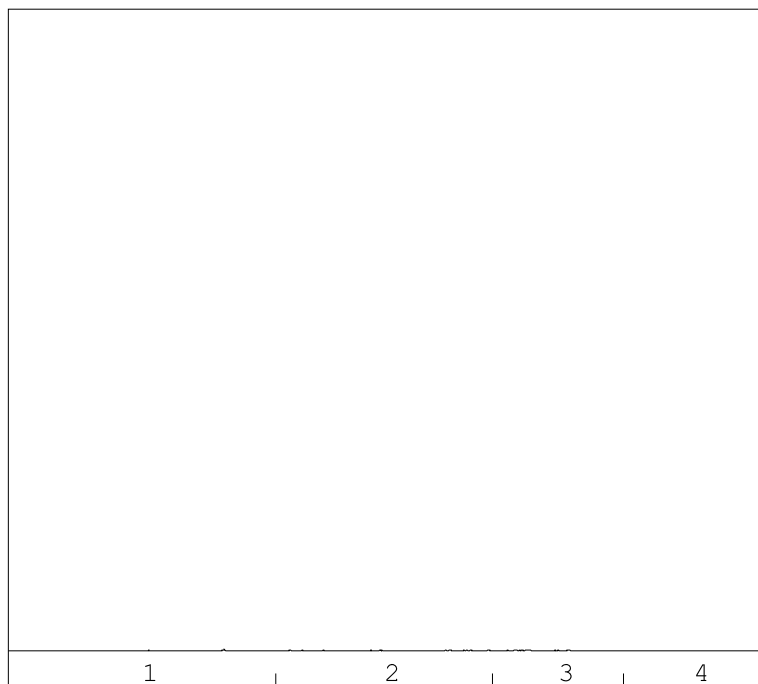
## OLIECHROMATOGRAM

Monstercode : 1855988  
Project omschrijving : 2015.0098-Zuidweg 95 te Naaldwijk  
Uw referentie : MM1 01 (0-50) 02 (0-50) 03 (0-50) 04 (0-50) 06 (0-50) 12 (0-50)  
Methode : minerale olie (florisil clean-up)

minerale olie gehalte: <35 mg/kg ds

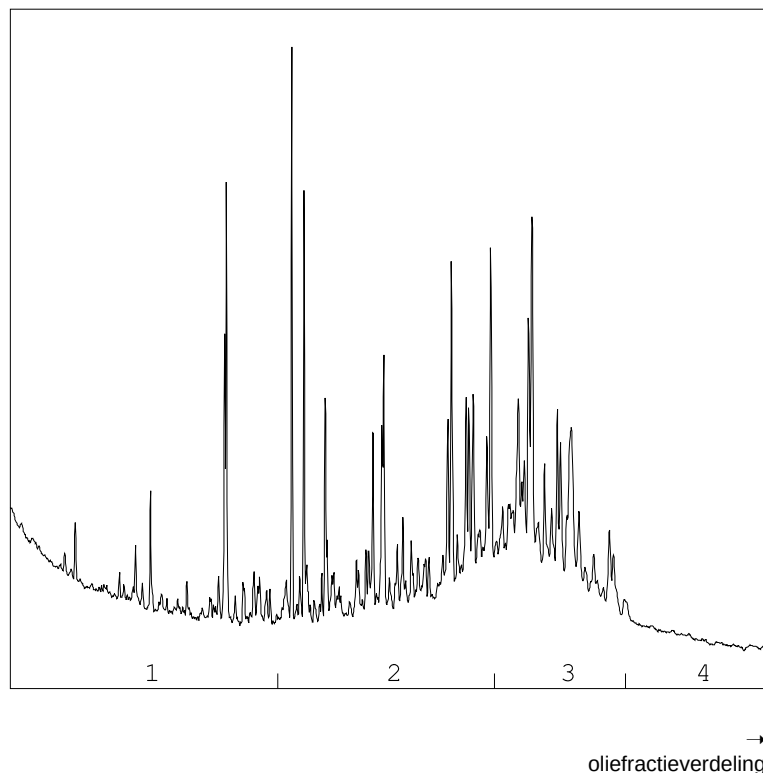
## OLIECHROMATOGRAM

Monstercode : 1855989  
Project omschrijving : 2015.0098-Zuidweg 95 te Naaldwijk  
Uw referentie : MM2 05 (0-50) 07 (0-50) 08 (0-50) 09 (0-50) 10 (0-50) 11 (0-50)  
Methode : minerale olie (florisil clean-up)

| 1) fractie > C10 - C19 | 22 % |

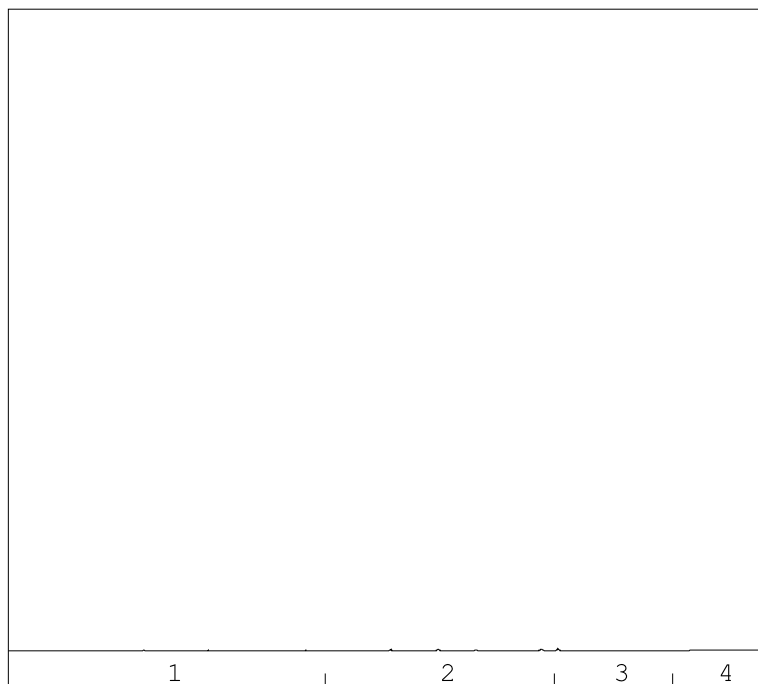
## OLIECHROMATOGRAM

Monstercode : 1956742  
Project omschrijving : 2015.0098-Zuidweg 95 te Naaldwijk  
Uw referentie : 06-6-1 06 (120-220)  
Methode : minerale olie (florisil clean-up)

minerale olie gehalte: <50 µg/l

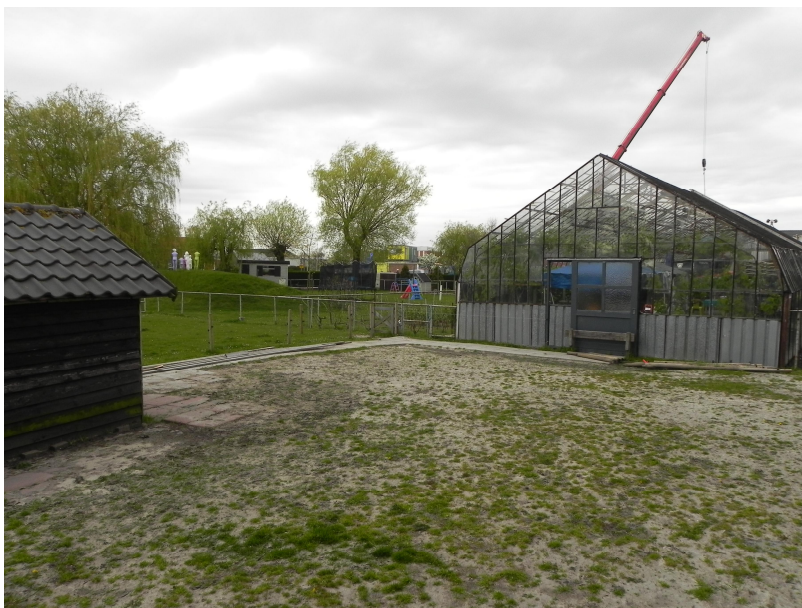
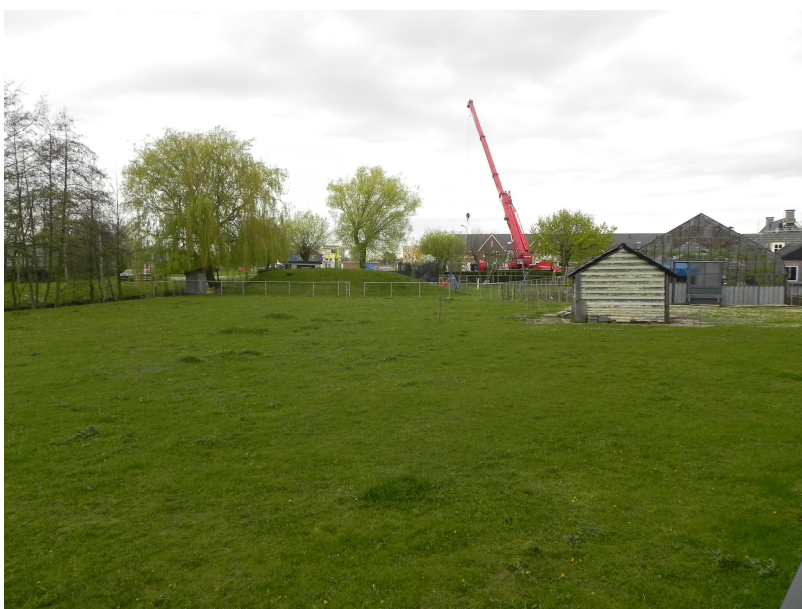
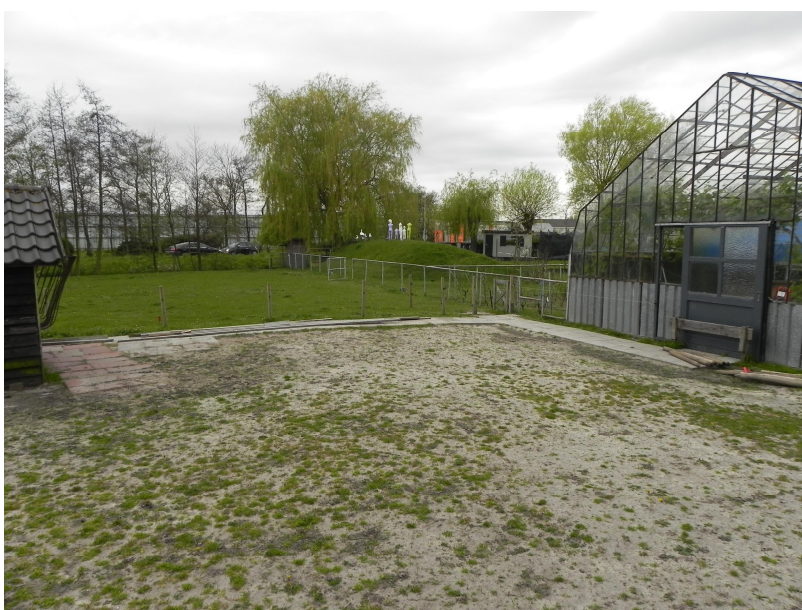
### **Fotoblad**

De locatie is momenteel in gebruik als grasland. Het kavel met de huidige woning 95 valt buiten onderhavige onderzoekslocatie. Enkele foto's van de locatie zijn opgenomen in bijlage 6.
