**Betreft**  
Second opinion project Zuyt Brugge te Naaldwijk

**Documentnummer**  
120220.001-M01.1

### 2.1 De Zuideinde is te smal waardoor onveilige situaties ontstaan voor fietsers

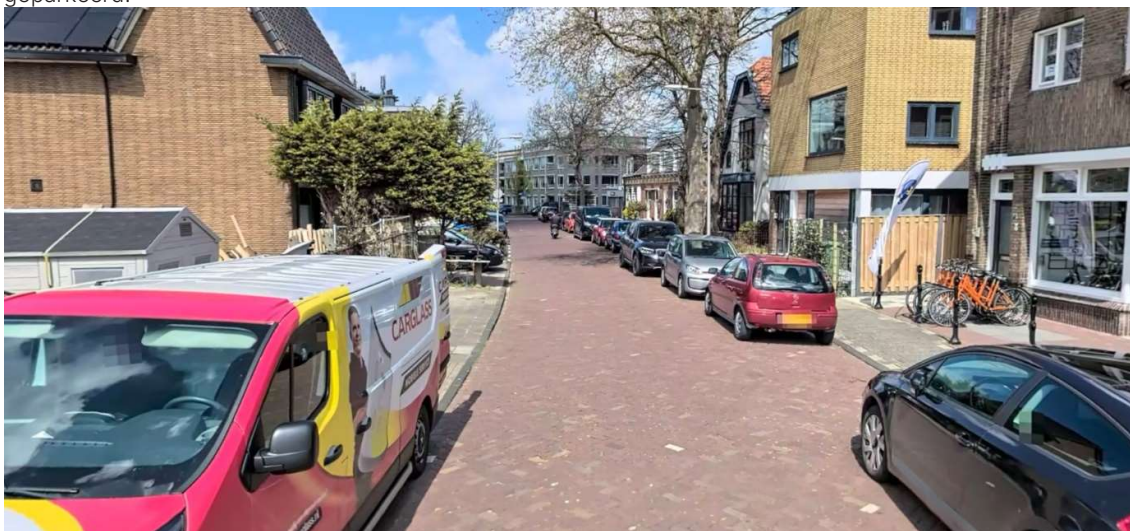
Figuur 2: foto Zuideinde

Aan de gehele oostkant van de weg is er een trottoir. Het trottoir is op stukken echter te smal. Dit komt door geparkeerde auto's en de boom ter hoogte van nr. 11. Daarnaast wordt ter hoogte van fietsenwinkel wel eens op het trottoir geparkeerd. Aan de westkant ontbreekt op een aantal plekken het trottoir en wordt er op het trottoir geparkeerd.

Voetgangers hebben geen eigen plek. Doordat het trottoir wordt geblokkeerd door geparkeerde voertuigen, bomen of door het ontbreken van het trottoir moeten voetgangers uitwijken naar de rijbaan. Daar komt bij de rijbaan te smal is. Hierover las u al in de vorige paragraaf. De combinatie van deze zaken zorgt voor onveilige situaties voor voetgangers.

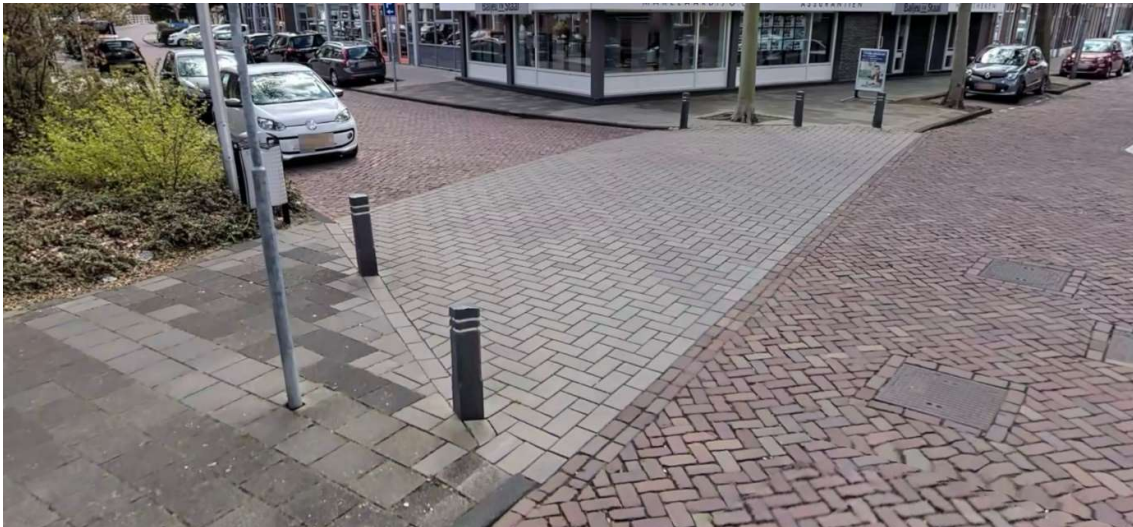
*Figuur 3: foto uitrit op kruispunt Zuideinde – 's-Gravenzandseweg*

Op het kruispunt Zuideinde – 's-Gravenzandseweg kan verwarring ontstaan over de voorrangssituatie. Er is een inritconstructie aangebracht maar de situatie voldoet niet aan de richtlijnen.

Allereerst zou het kruispunt gelijkwaardig moeten zijn. Binnen een 30 km/u worden wordt de voorrang in principe niet geregeld.

Daarnaast is de uitvoering van de maatregel onjuist. Bij een inritconstructie hoort het trottoir door te lopen. Daarnaast zijn inritblokken nodig. Dat is hier niet gedaan. Dit kan ervoor zorgen dat er onduidelijkheden ontstaan over de voorrang. Op de volgende foto ziet u de situatie. Er zijn bij de gemeente al plannen om dit kruispunt aan te passen.
