**Rapportnummer** : **VOA.2020.0201.6**

**Verkennd onderzoek asbest**

**Project Waelplan**

**Nieuwe Vaart 11**

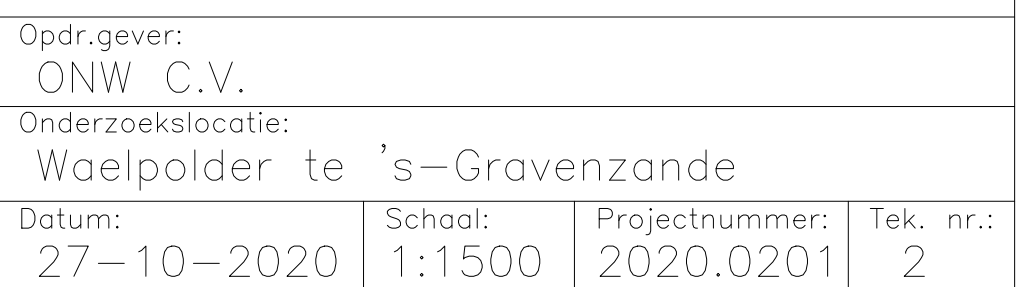
### **Situatieschets**

grens onderzoekslocatie

globale situatie aangetroffen

asbestverdachte plaatmateriaal

gat

nulpunt (vast meetpunt)

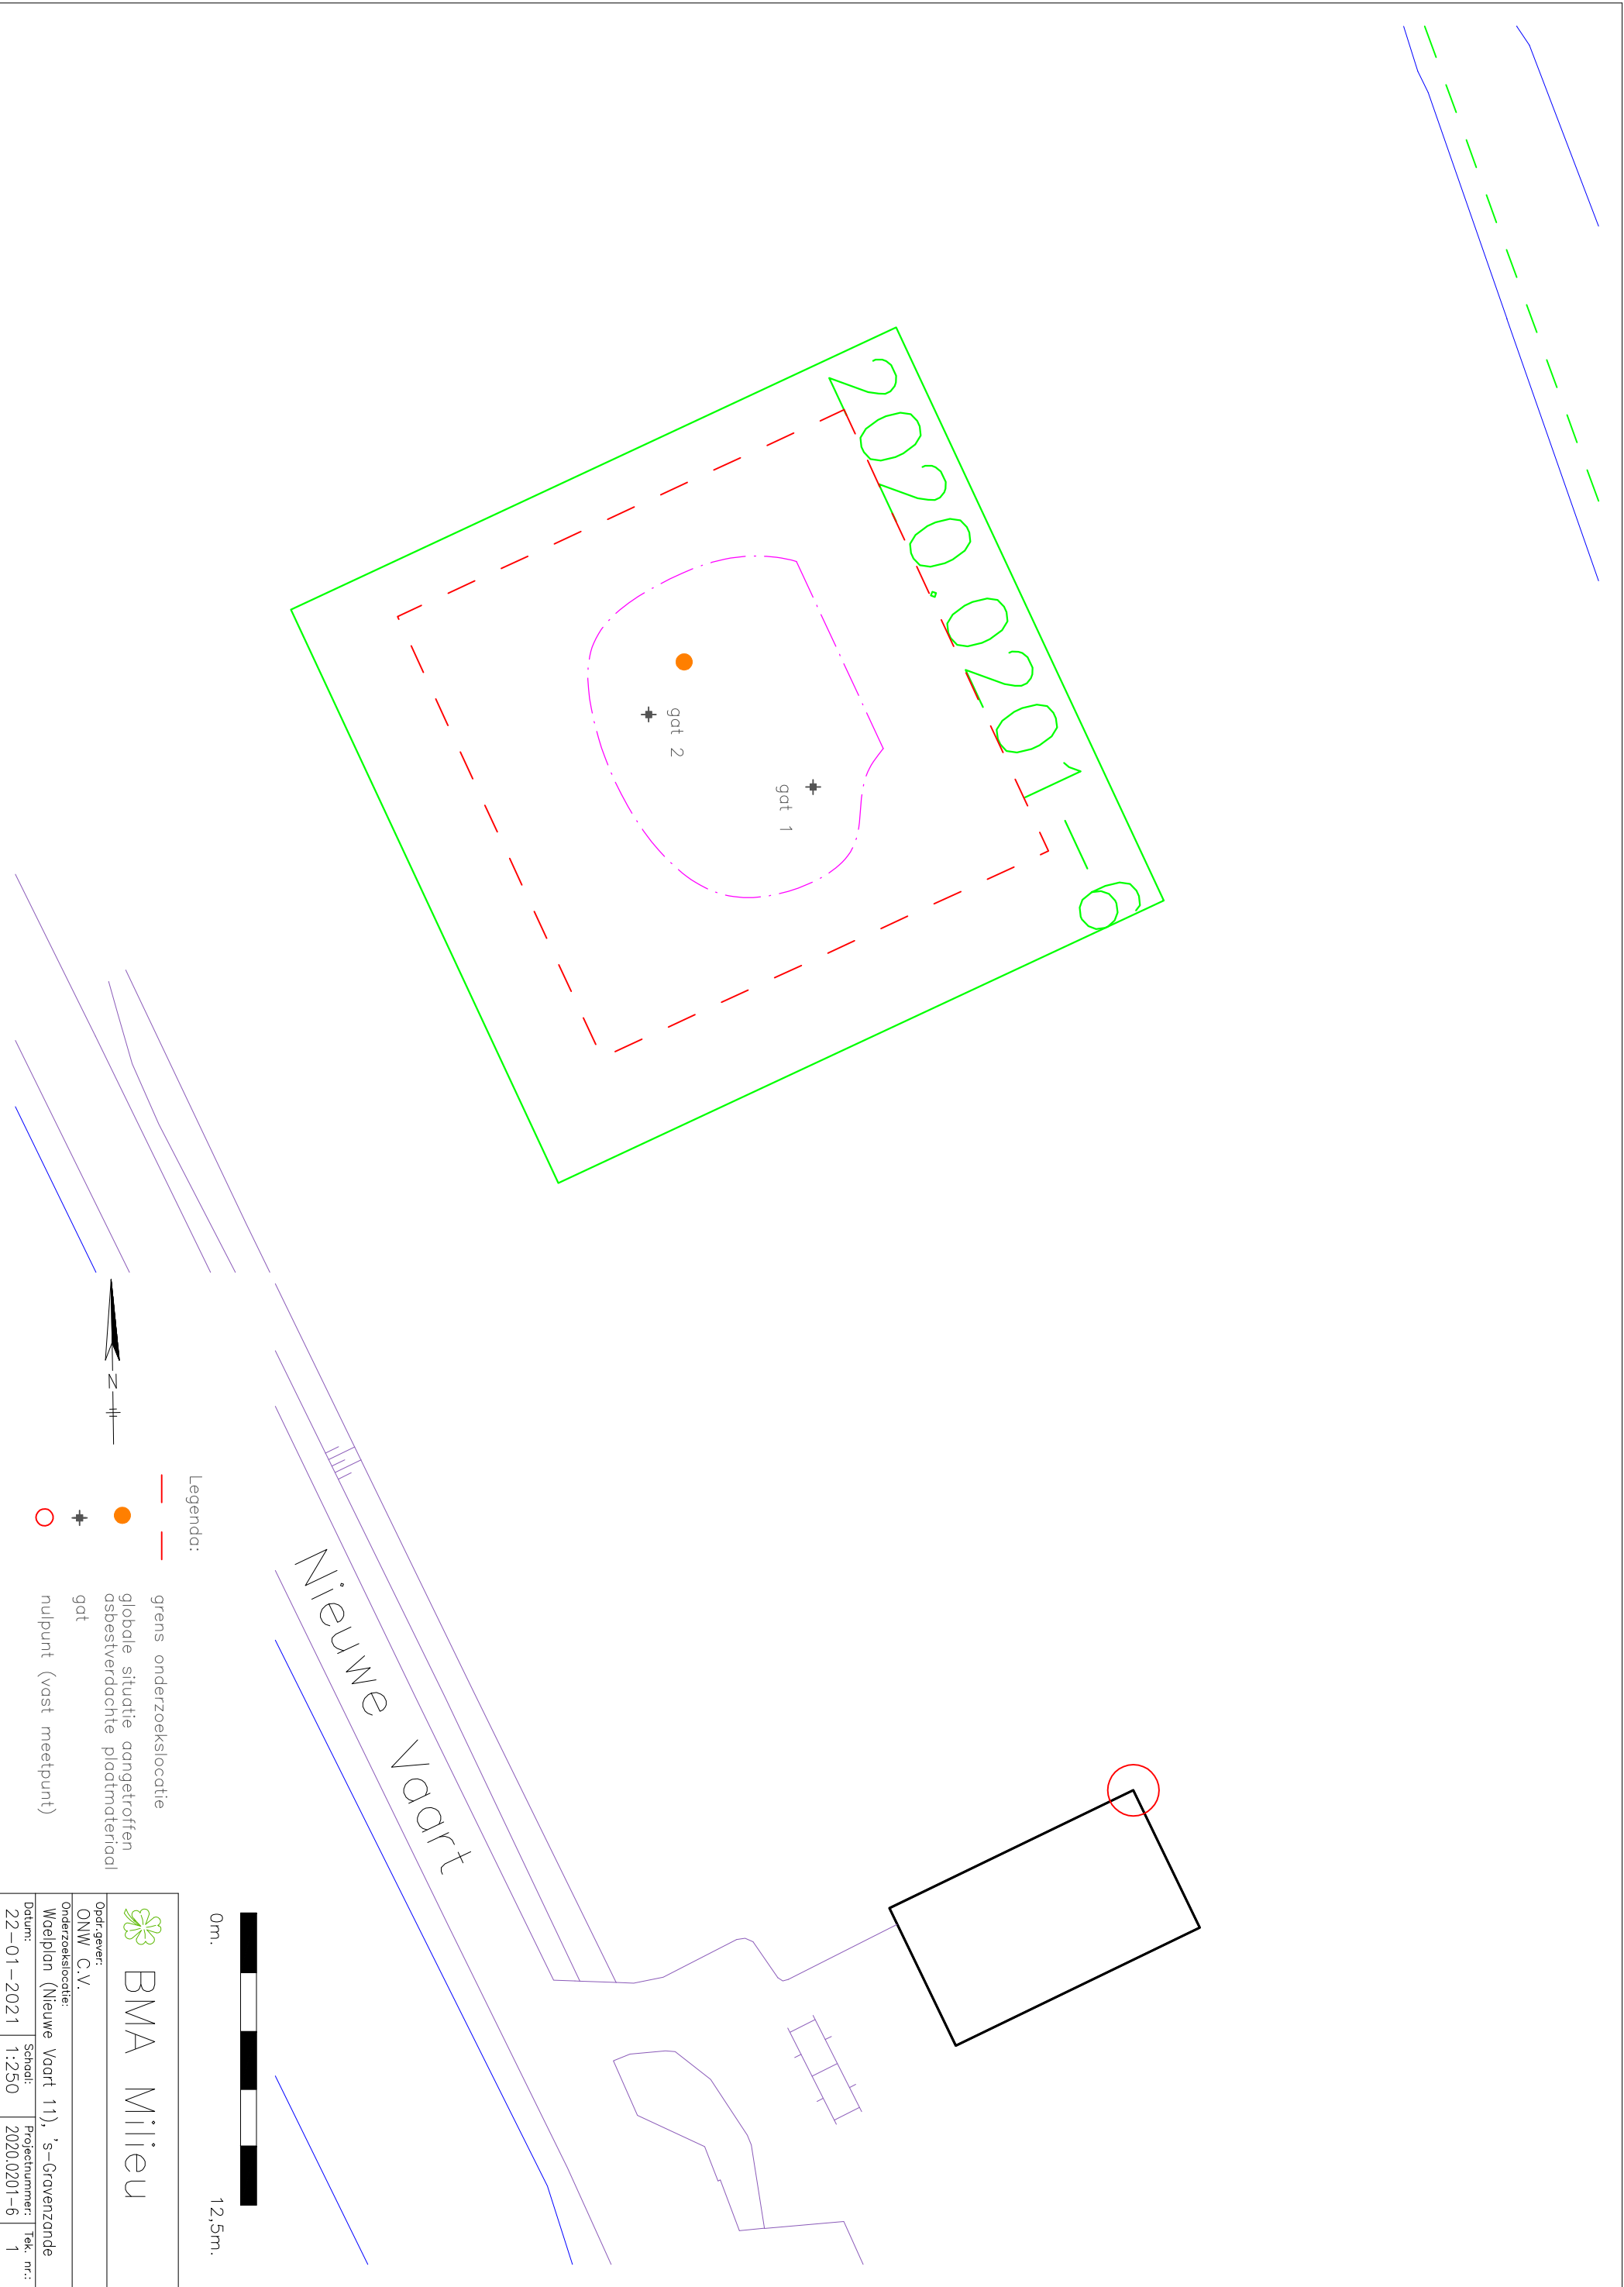
Ter plaatse van onderhavige onderzoekslocatie is een maaiveldinspectie uitgevoerd. De locatie van het aangetroffen asbestverdachte materiaal is op de situatieschets, welke is opgenomen in bijlage 2, weergegeven. De maaiveld inspectie-efficiëntie is geschat op 50 – 70%.

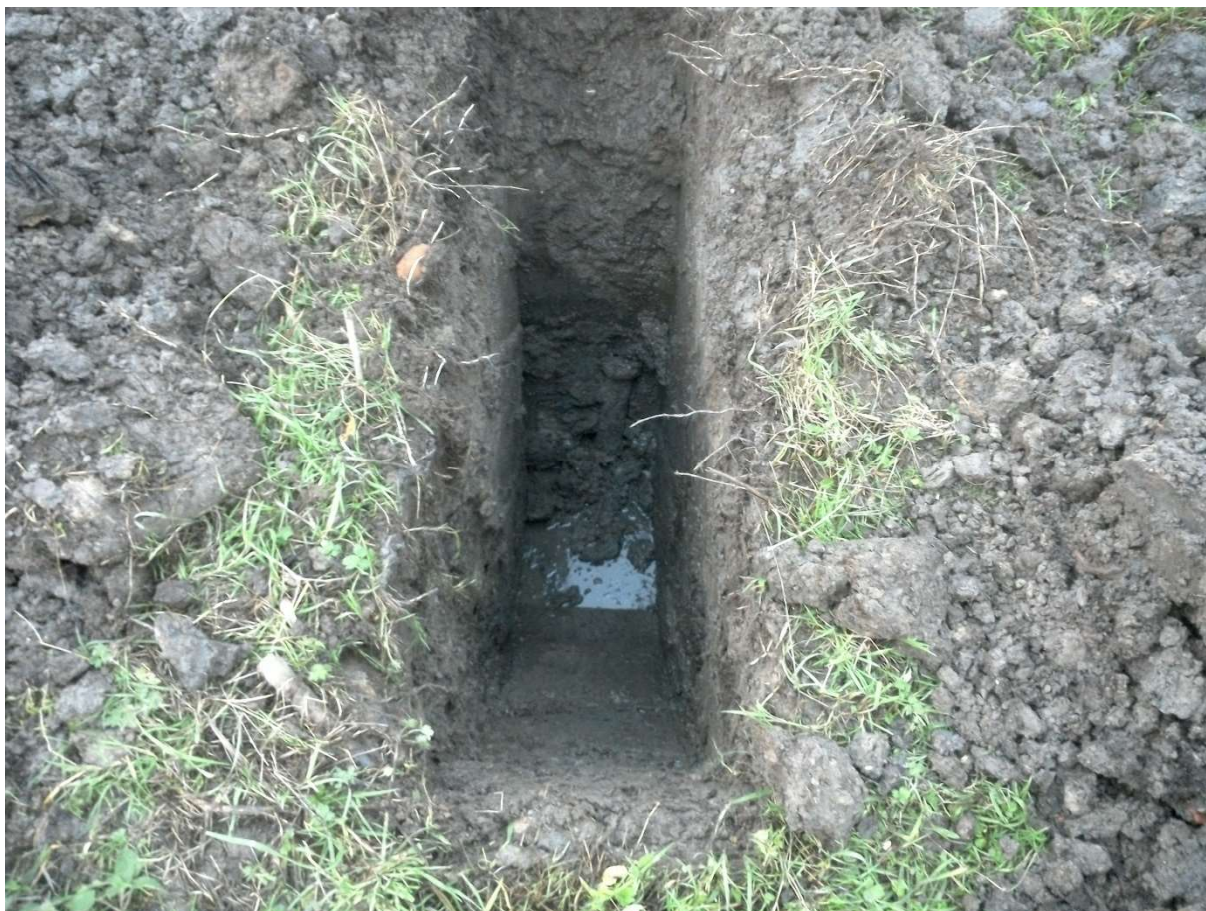
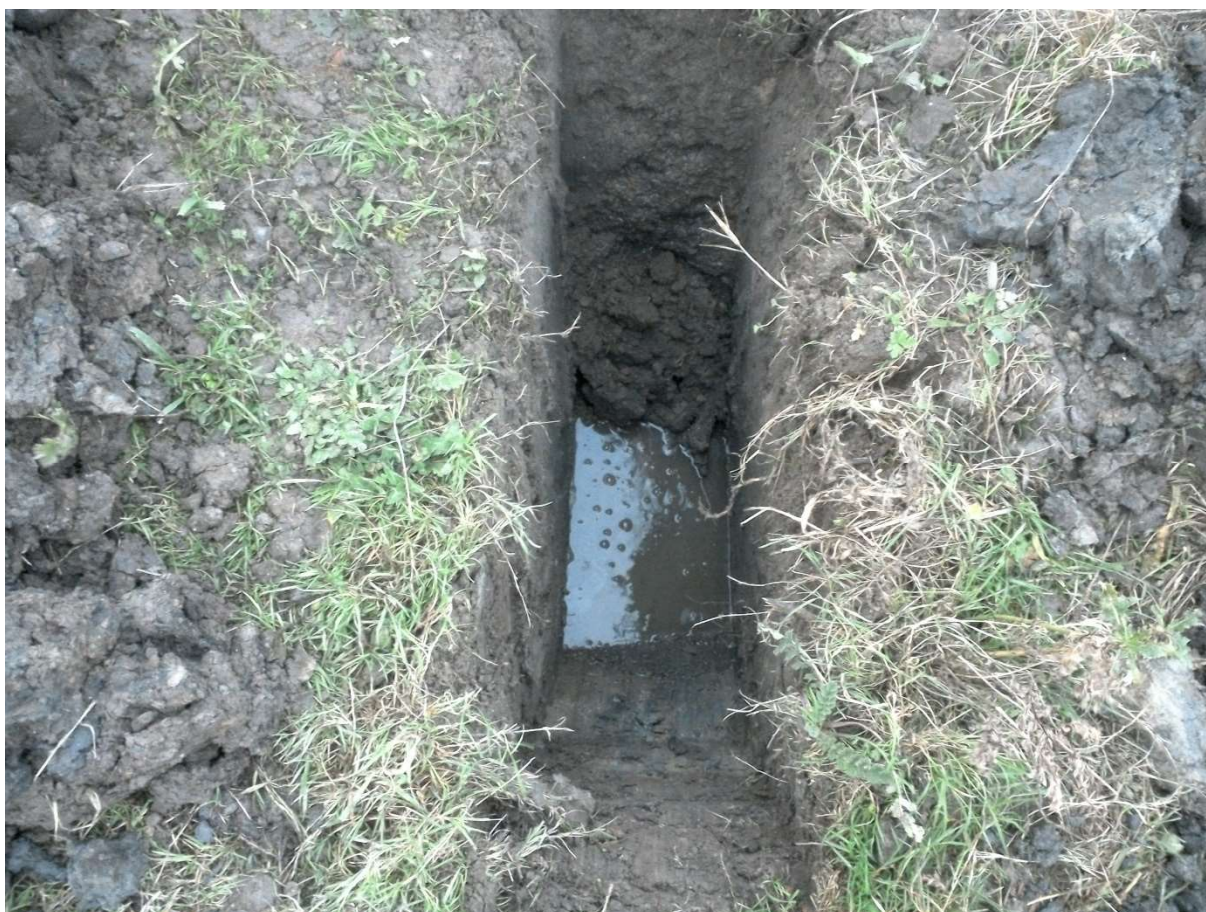
### **Fotoblad**

Voor nadere gegevens over de situering van de proefgaten wordt verwezen naar bijlage 2. Het monsternemingsformulier asbest in bodem is opgenomen in bijlage 3. Enkele foto's van de locatie en de aangetroffen materialen zijn opgenomen in bijlage 6.

Het aangetroffen asbestverdachte materiaal MV1 bevat analytisch asbest. Het totaal gewogen gehalte aan asbest (4,1 mg/kg ds.) overschrijdt niet het criterium voor nader onderzoek (100 mg/kg ds.).
