**Verkennd bodemonderzoek  
Monsterseweg 133 en 135  
's-Gravenzande**

**Projectnummer: A2171**

Definitief

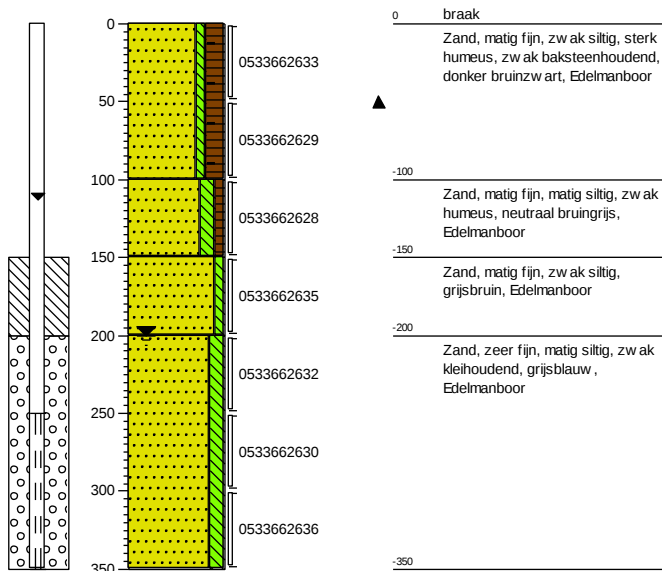
**Boring: 02**

| Boring | Diepte boring (m -mv) | Traject (m -mv) | Grondsoort | Waargenomen bijzonderheden |
|---|---|---|---|---|
| 02 | 3,50 | 0,00 - 1,00 | Zand | zwak baksteenhoudend |

Boormeester: Marvin Inge  
Datum: 17-01-2017  
GWS: 200

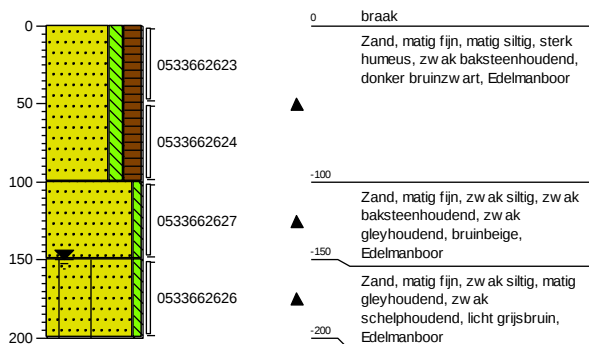
**Boring: 03**

| Boring | Diepte boring (m -mv) | Traject (m -mv) | Grondsoort | Waargenomen bijzonderheden |
|---|---|---|---|---|
| 03 | 2,00 | 0,00 - 1,00 | Zand | zwak baksteenhoudend |
| | | 1,00 - 1,50 | Zand | zwak baksteenhoudend, zwak gleyhoudend |
| | | 1,50 - 2,00 | Zand | matig gleyhoudend |

Boormeester: Marvin Inge  
Datum: 17-01-2017  
GWS: 150
