**BMA Milieu**

**Rapportnummer** : **MBO.2021.0120 (v1)**

**Milieukundig bodemonderzoek**

**Endeldijk 69A**

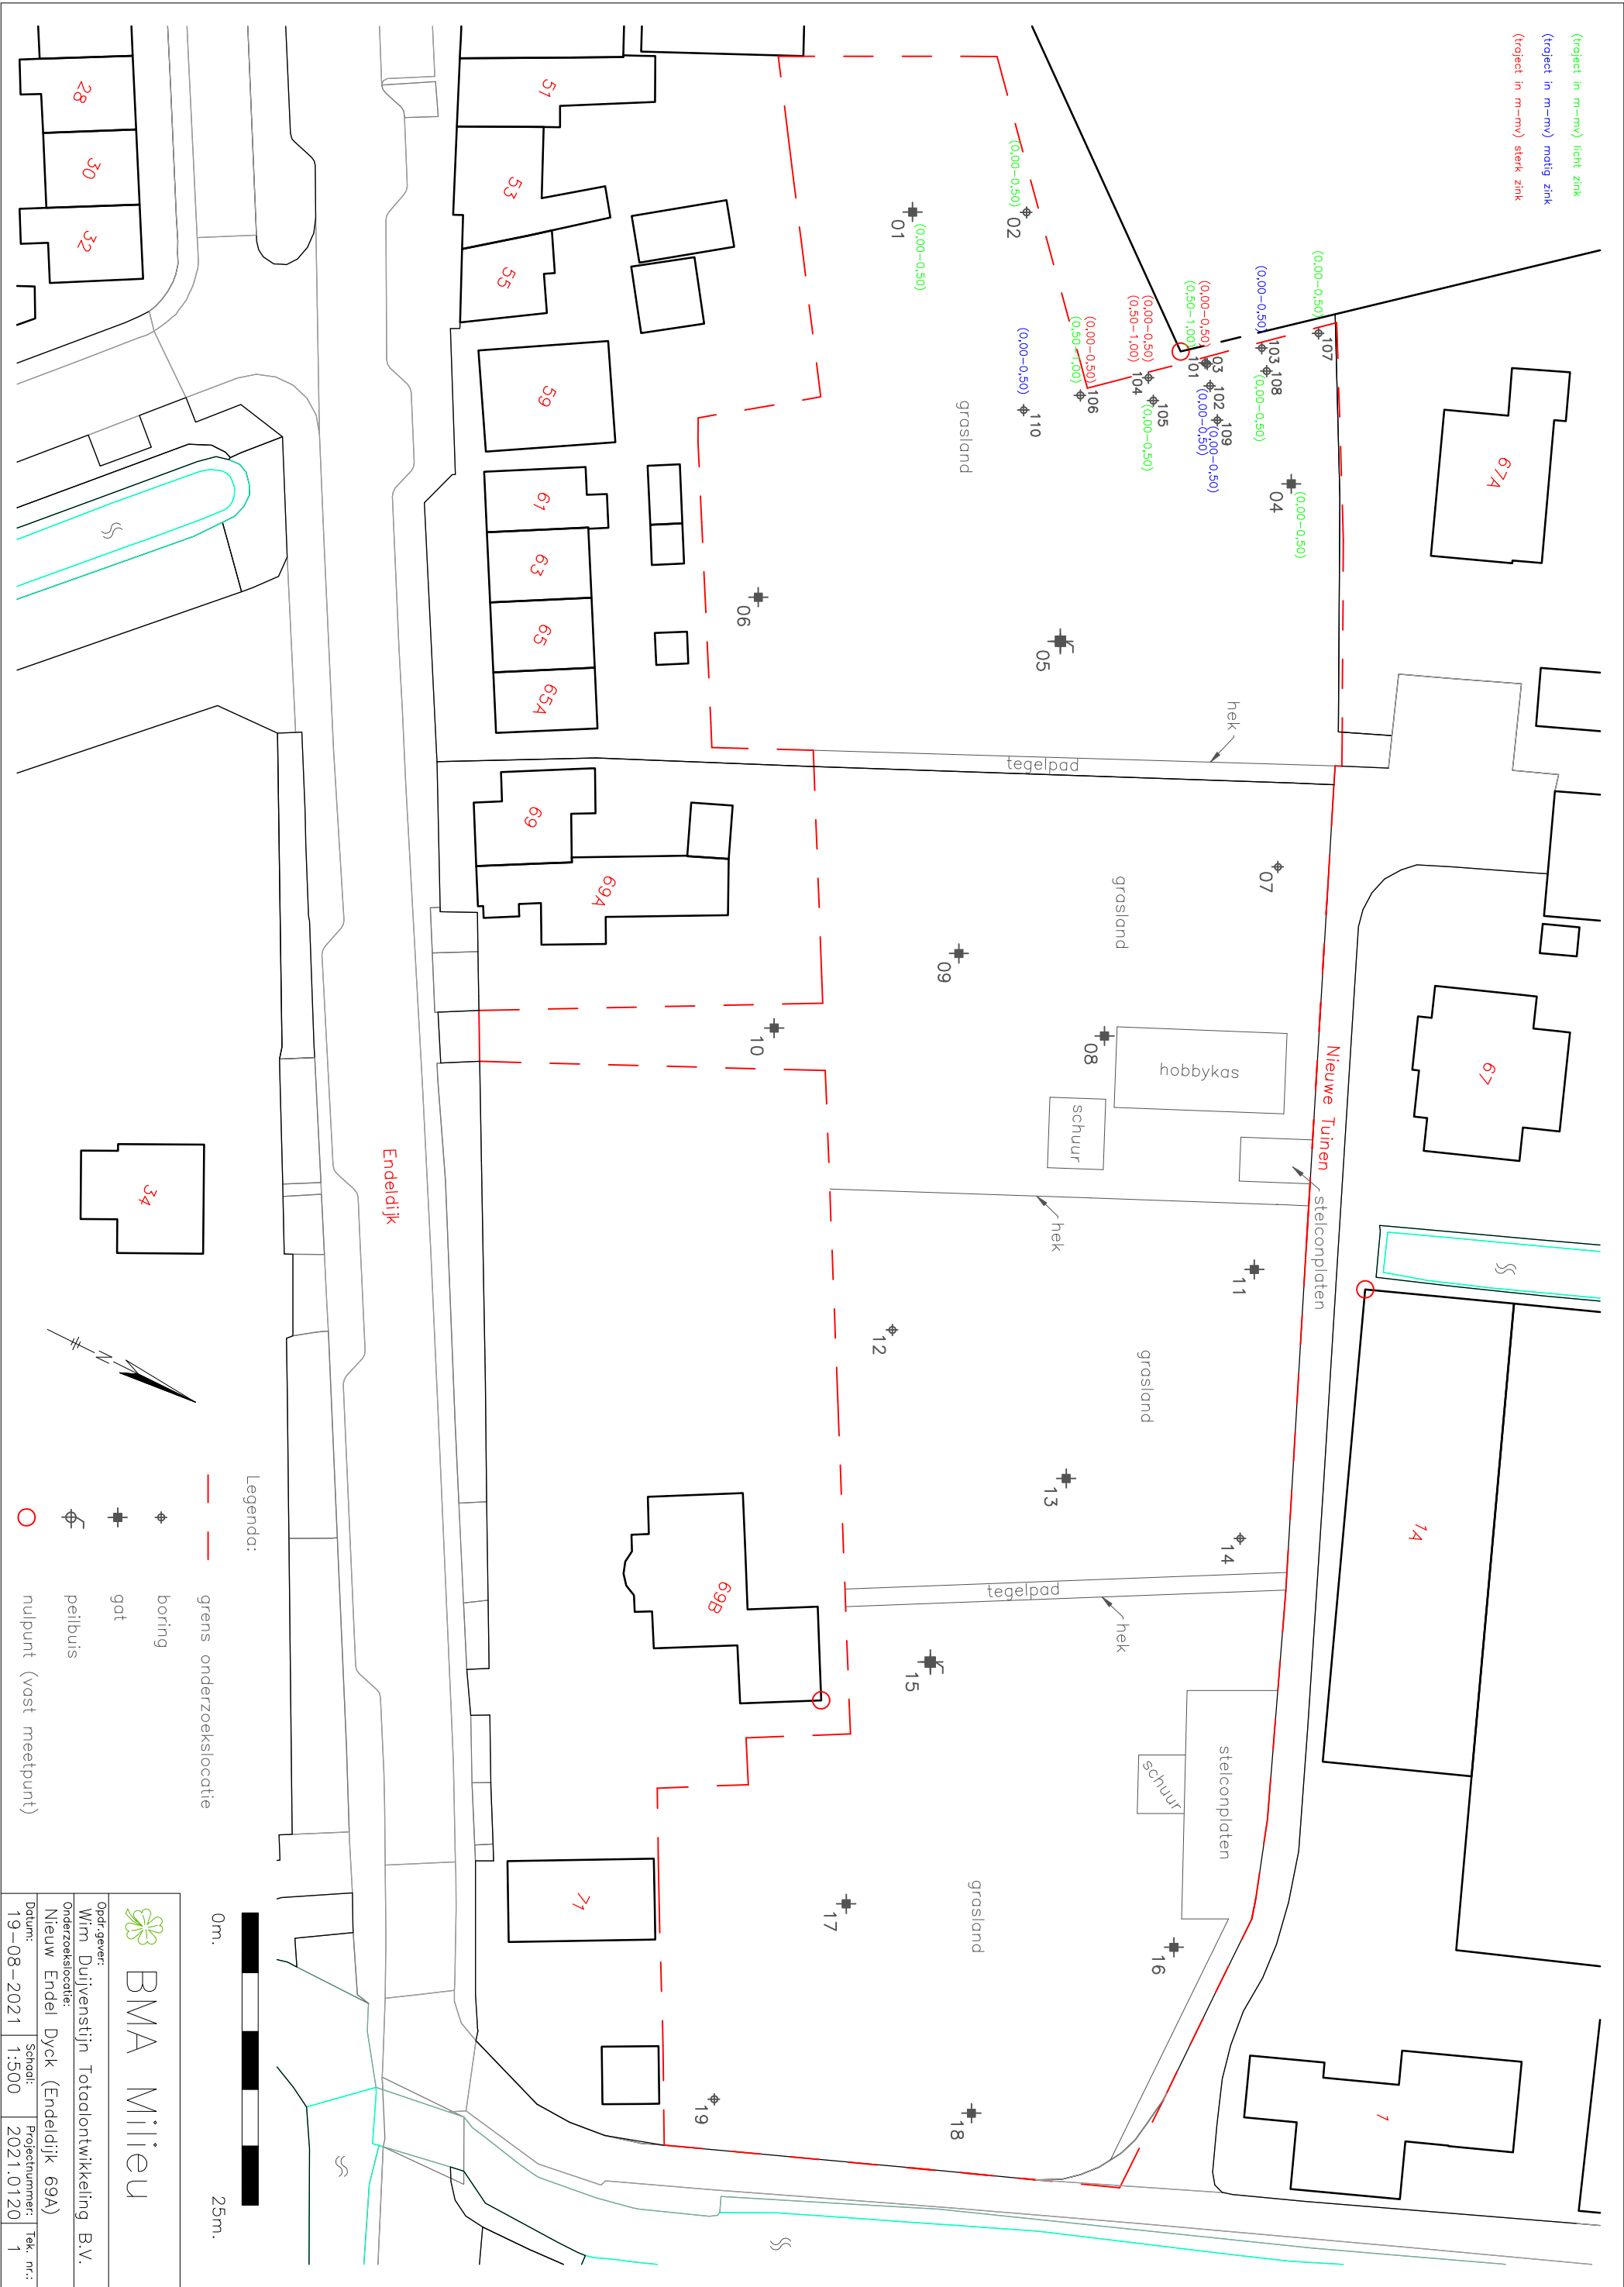
### **Locatie en boringen**

(troject in m-mv) licht zink  
(troject in m-mv) matig zink  
(troject in m-mv) sterk zink

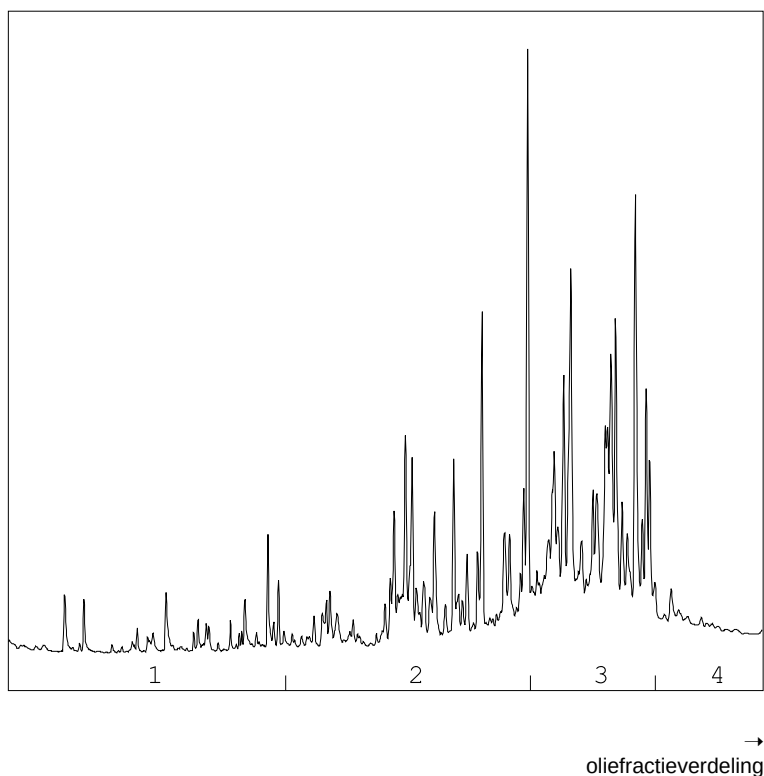
## OLIECHROMATOGRAM

Monstercode : 6772316  
Uw project : 2021.0120-Endeldijk 69A Honselersdijk  
omschrijving  
Uw referentie : 15-4 15 (150-200)  
Methode : minerale olie (florisil clean-up)

| 1) fractie > C10 - C19 | 5 % |

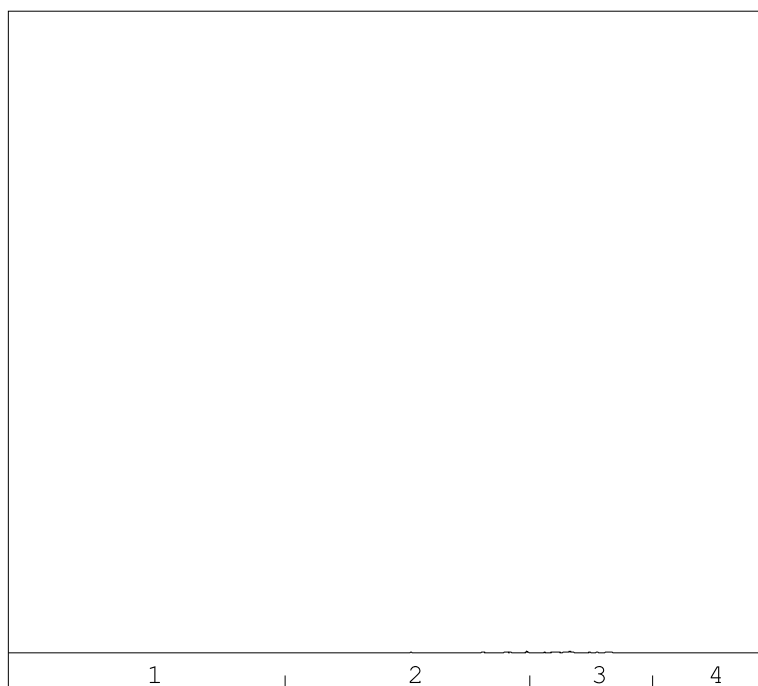
## OLIECHROMATOGRAM

Monstercode : 6772317  
Uw project : 2021.0120-Endeldijk 69A Honselersdijk  
omschrijving  
Uw referentie : MM1 01 (0-50) 02 (0-50) 03 (0-50) 04 (0-50)  
Methode : minerale olie (florisil clean-up)

minerale olie gehalte: <35 mg/kg ds

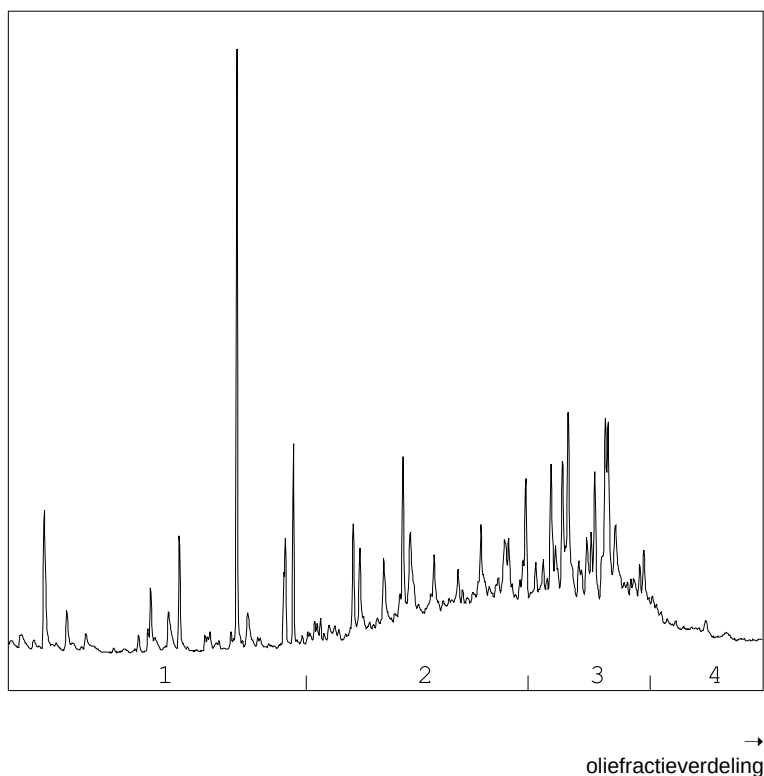
## OLIECHROMATOGRAM

Monstercode : 6772319  
Uw project : 2021.0120-Endeldijk 69A Honselersdijk  
omschrijving  
Uw referentie : MM3 06 (0-50) 07 (0-50) 12 (0-50) 14 (0-50) 17 (0-50) 18 (0-50)  
Methode : minerale olie (florisil clean-up)

| 1) fractie > C10 - C19 | 14 % |

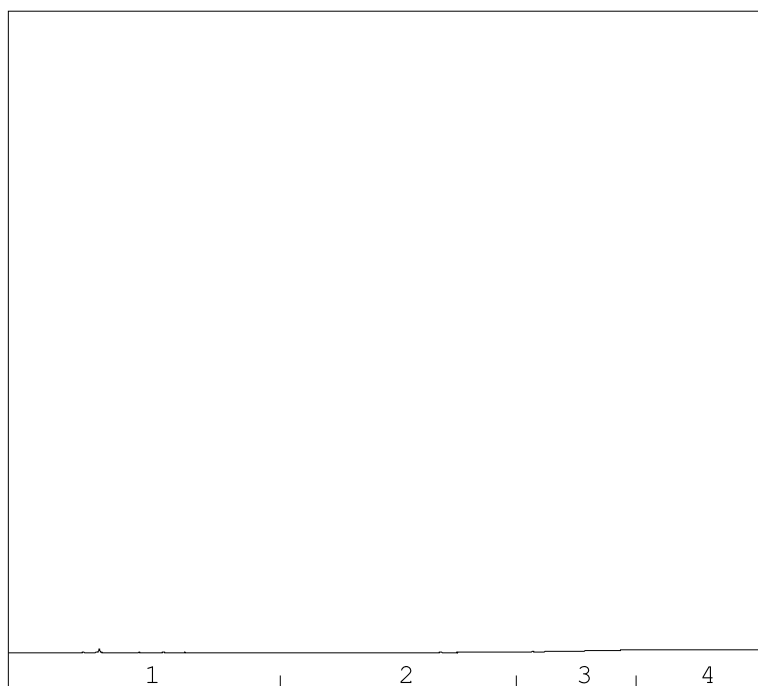
## OLIECHROMATOGRAM

Monstercode : 6781799  
Uw project : 2021.0120-Endelijk 69A Honselersdijk  
omschrijving  
Uw referentie : 05-5-1 05 (150-250)  
Methode : minerale olie (florisil clean-up)

minerale olie gehalte: <50 µg/l

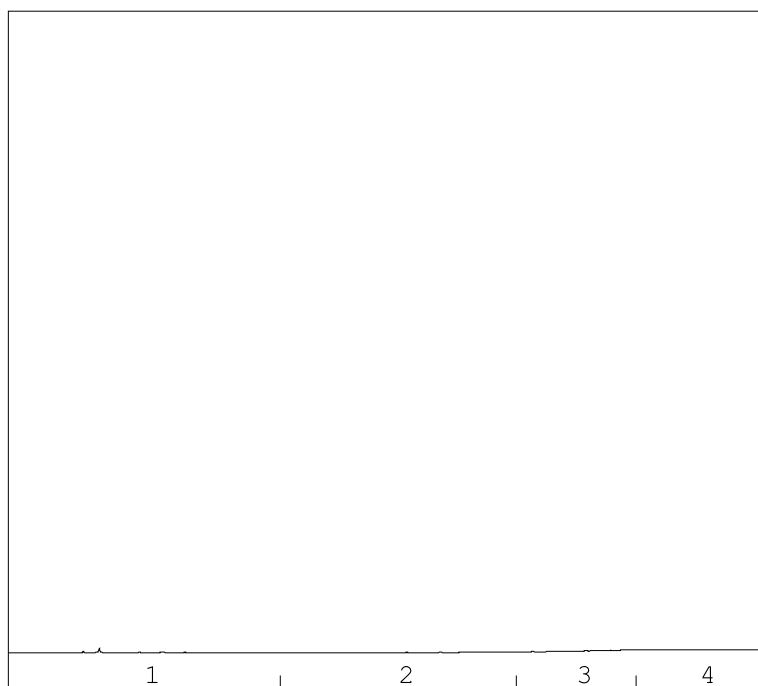
## OLIECHROMATOGRAM

Monstercode : 6781800  
Uw project : 2021.0120-Endelijk 69A Honselersdijk  
omschrijving  
Uw referentie : 15-15-1 15 (150-250)  
Methode : minerale olie (florisil clean-up)

minerale olie gehalte: <50 µg/l
