**BMA Milieu**

**Rapportnummer** : NEN.2015.0004

**Datum** : 7 mei 2015

**Verkennd bodemonderzoek**  
**De Driesprong 25**  
**Kwintsheul**  
**Gemeente Westland**

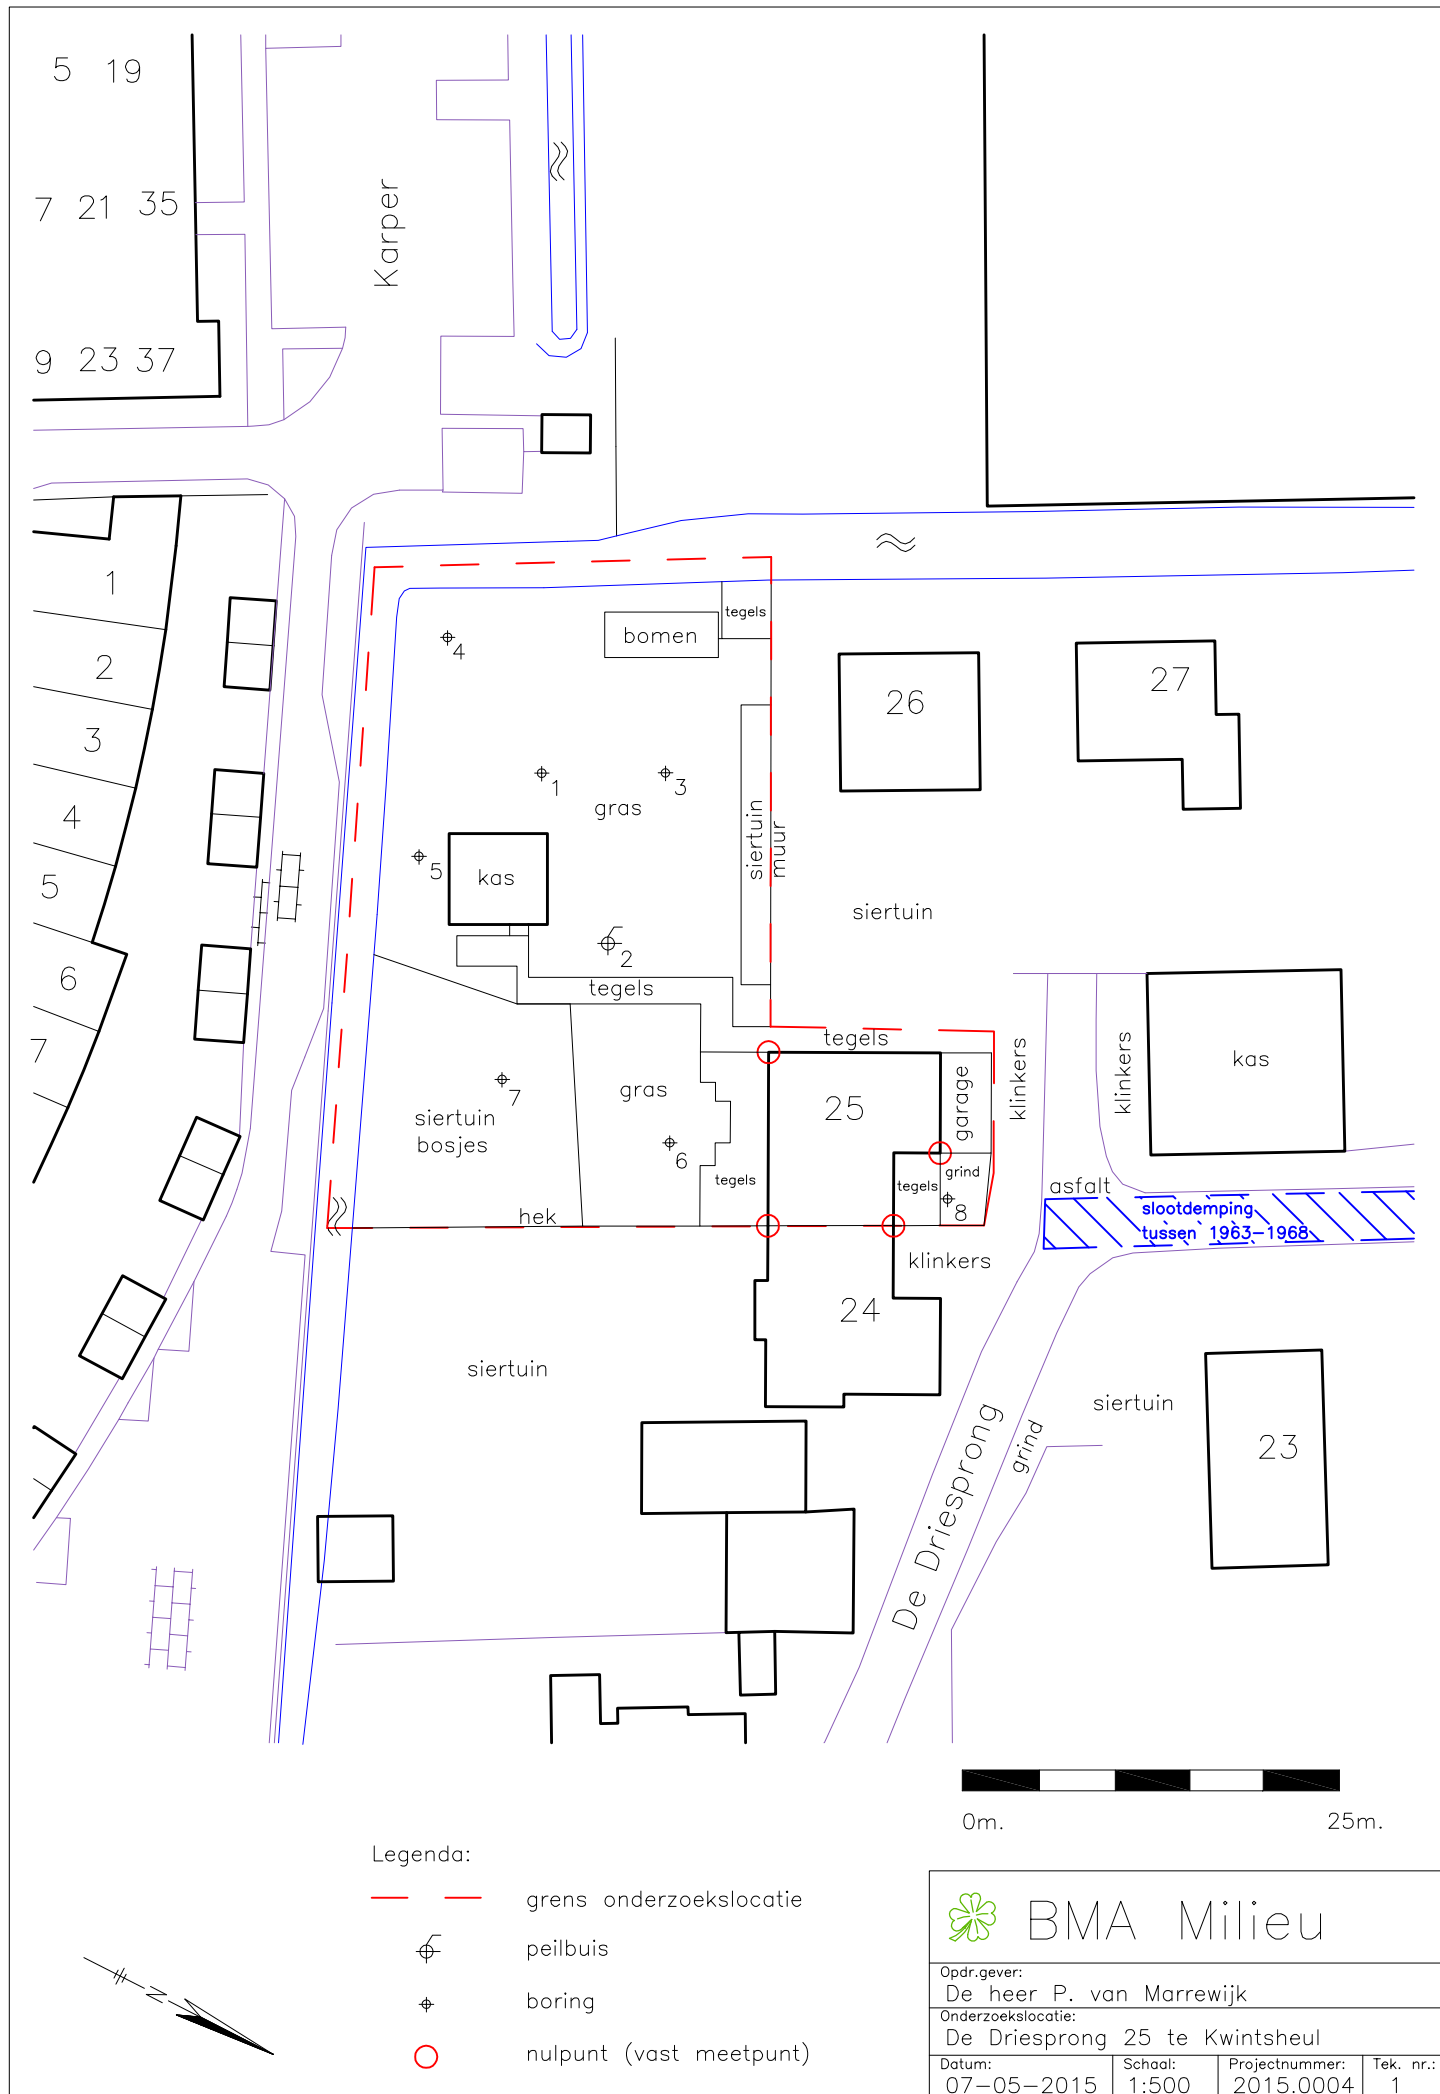
## **Bijlage 2**

Het veldwerk is op 8 april 2015 door gecertificeerde medewerkers van BMA Milieu (dhr. R. Barendrecht en dhr. J. de Zeeuw) uitgevoerd. Ter plaatse zijn acht boringen uitgevoerd, waarvan één boring is afgewerkt als peilbuis. In tabel 3 staan de uitgevoerde boringen vermeld. Voor nadere gegevens over de plaats van de boringen en de peilbuis wordt verwezen naar bijlage 2.

### **Locatie en boringen**

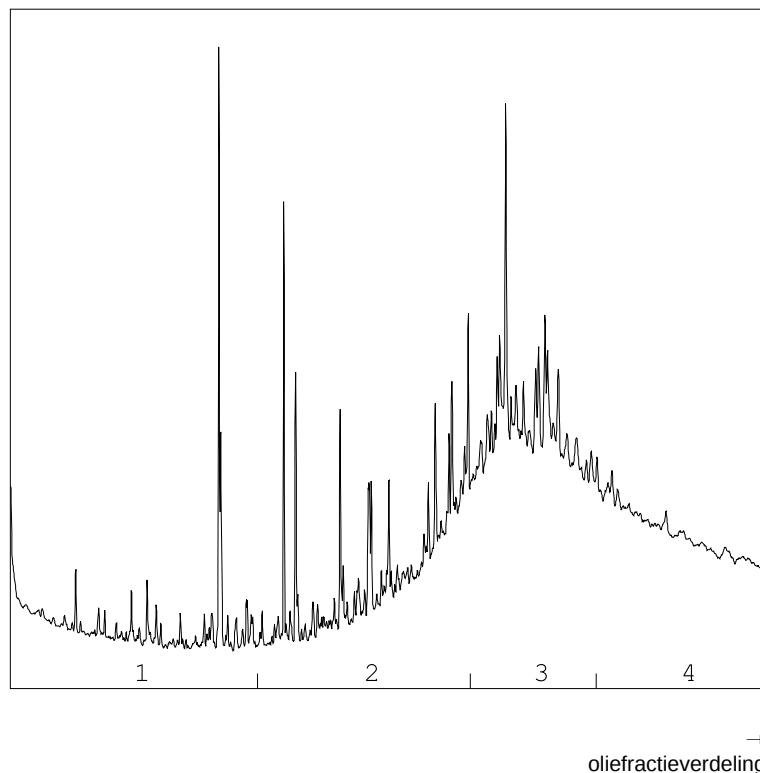
## OLIECHROMATOGRAM

Mengmonster MM1 van de bovengrond, bestaande uit de zintuiglijk licht puin- en/of koolashoudende deelmonsters 7 en 8 (0,00-0,50), is analytisch licht verontreinigd met kobalt, koper, kwik, lood, nikkel, zink en PAK.

**Monstercode** : 1555958  
**Project omschrijving** : 2015.0004-De Driesprong 25 te Kwintsheul  
**Uw referentie** : MM1 07 (0-50) 08 (0-50)  
**Methode** : minerale olie (florisil clean-up)

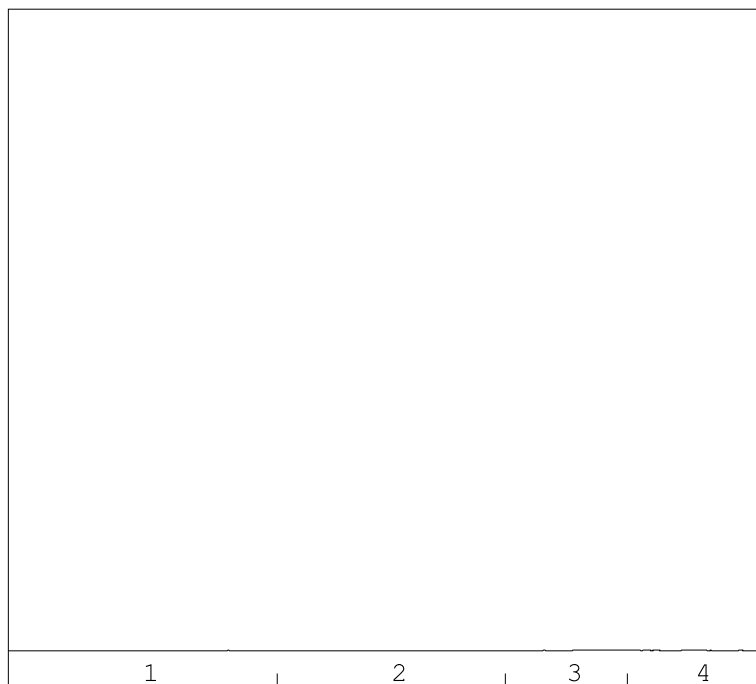
## OLIECHROMATOGRAM

Mengmonster MM2 van de ondergrond, bestaande uit de zintuiglijk niet verontreinigde deelmonsters 1 (0,30-1,30) en 2 (0,50-1,50), is analytisch niet verontreinigd met de geanalyseerde parameters.

Monstercode : 1555959  
Project omschrijving : 2015.0004-De Driesprong 25 te Kwintsheul  
Uw referentie : MM2 01 (30-80) 01 (80-130) 02 (50-100) 02 (100-150)  
Methode : minerale olie (florisil clean-up)

minerale olie gehalte: <35 mg/kg ds

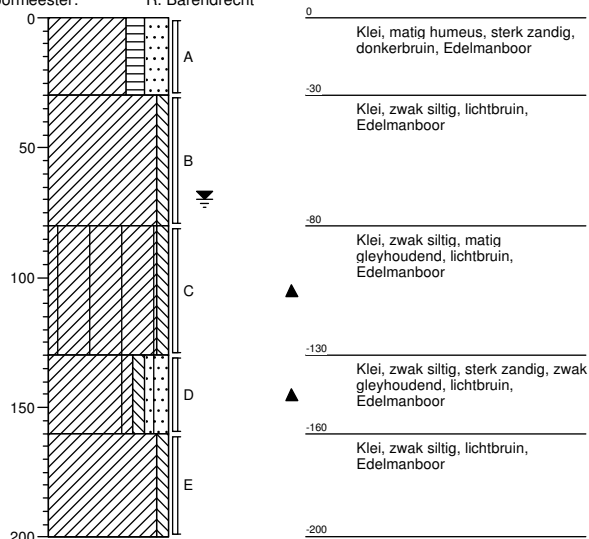
### Boring: 01

Datum: 08-04-2015  
Opmerking:  
Boormeester: R. Barendrecht

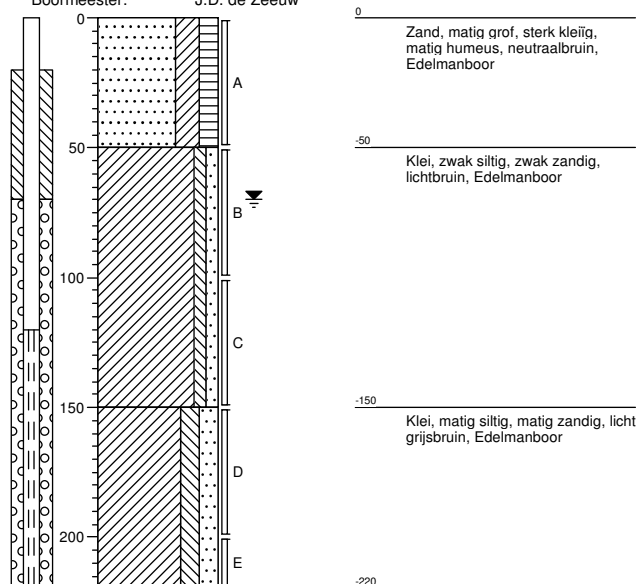
### Boring: 02

Datum: 08-04-2015  
Opmerking:  
Boormeester: J.D. de Zeeuw

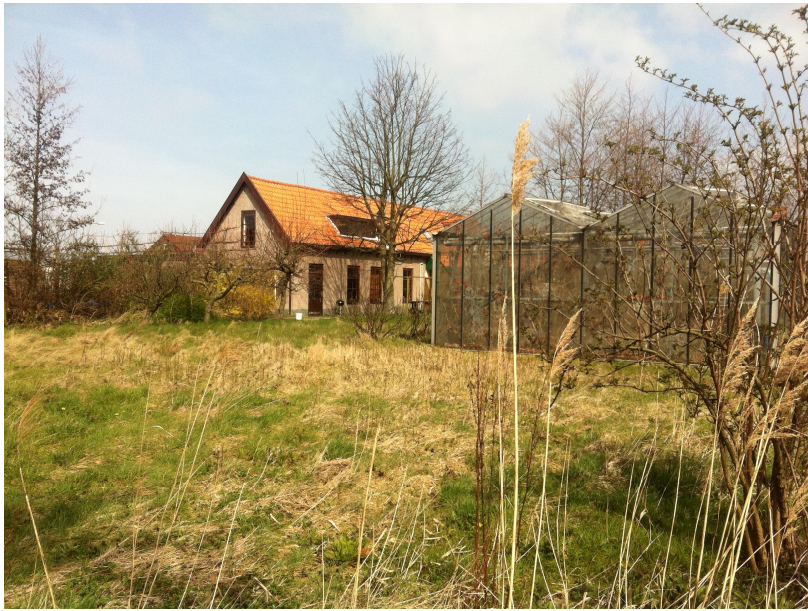
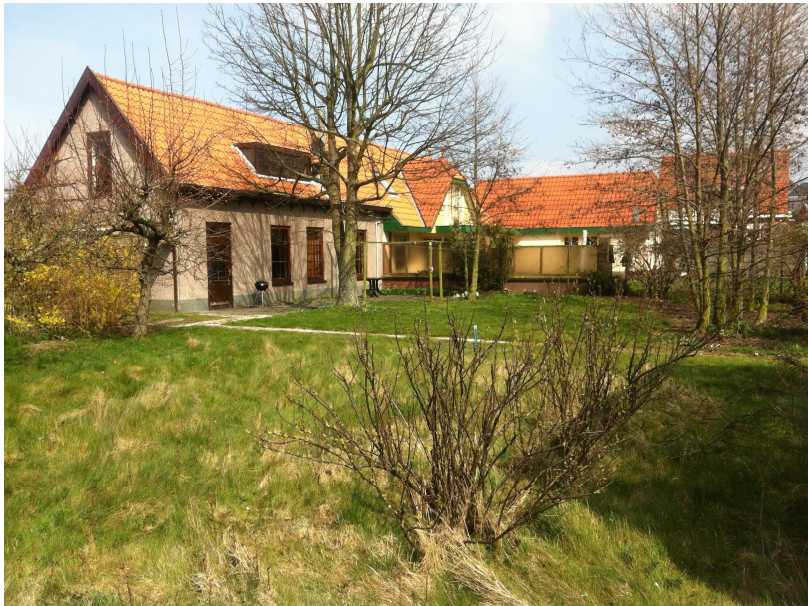
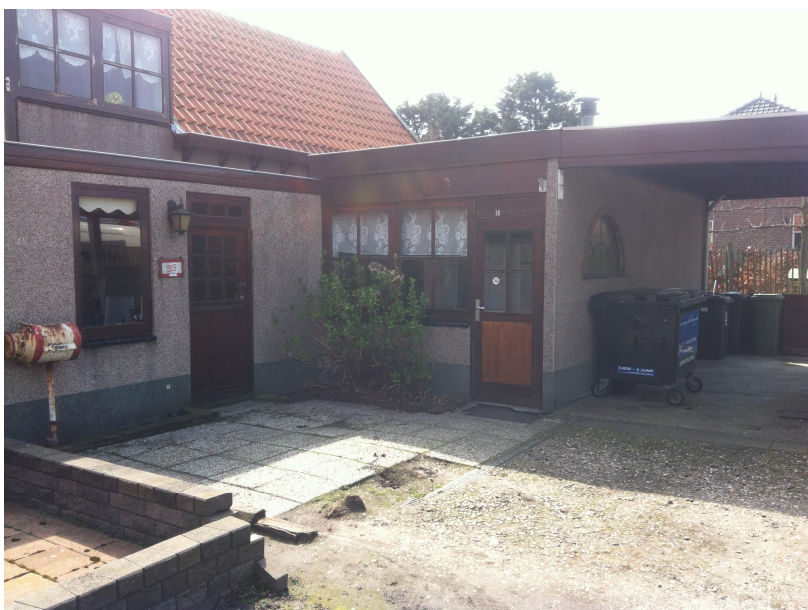
### **Fotoblad**

De locatie is ingericht met een woning, hobbykas en siertuin. Ten zuidwesten van de onderzoekslocatie is een watergang gesitueerd. Enkele foto's van de locatie zijn opgenomen in bijlage 6.
