Zonnestudie, Nieuwbouw 12 appartementen  
Molenweg 2, Monster  
Foto's bestaande situatie

Zonnestudie, Nieuwbouw 12 appartementen  
Molenweg 2, Monster  
21 maart

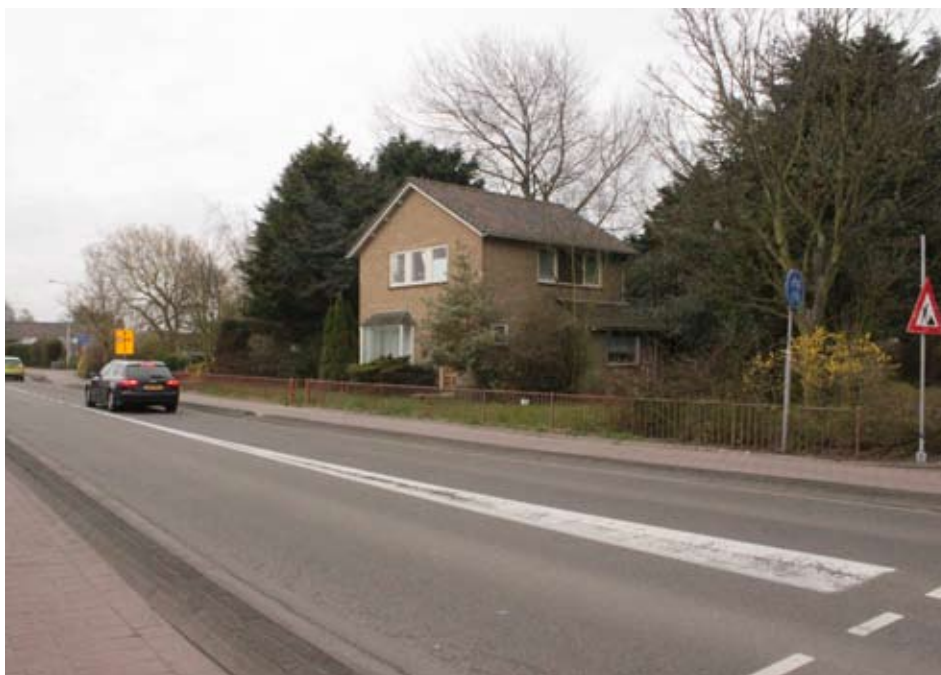
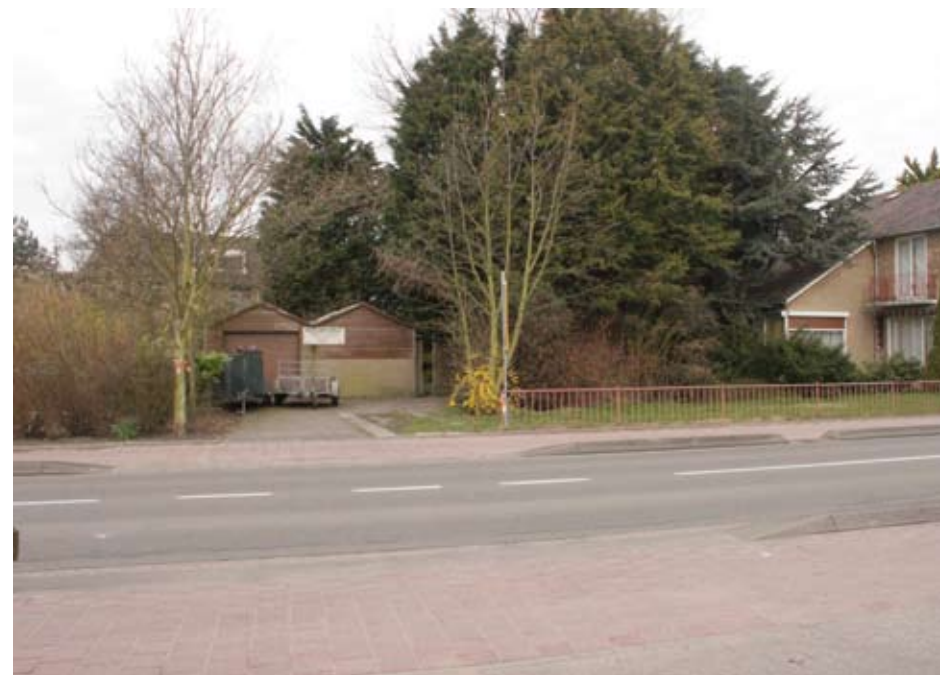
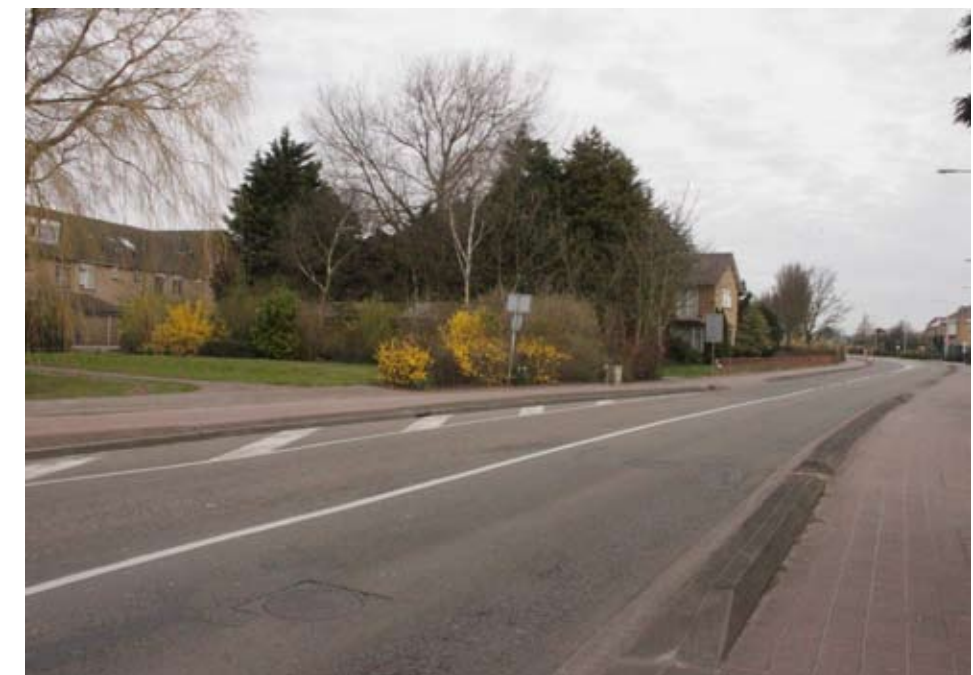
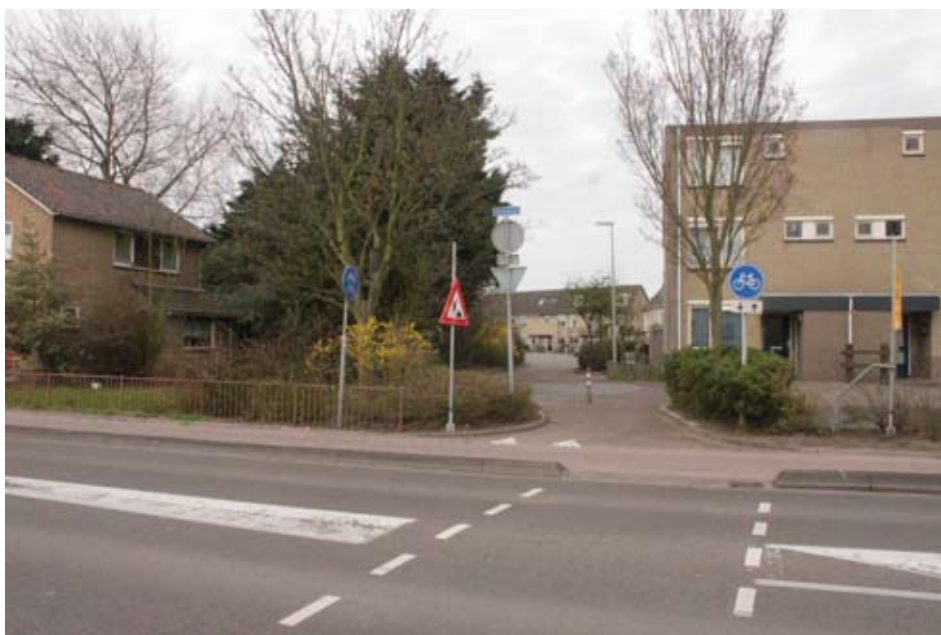
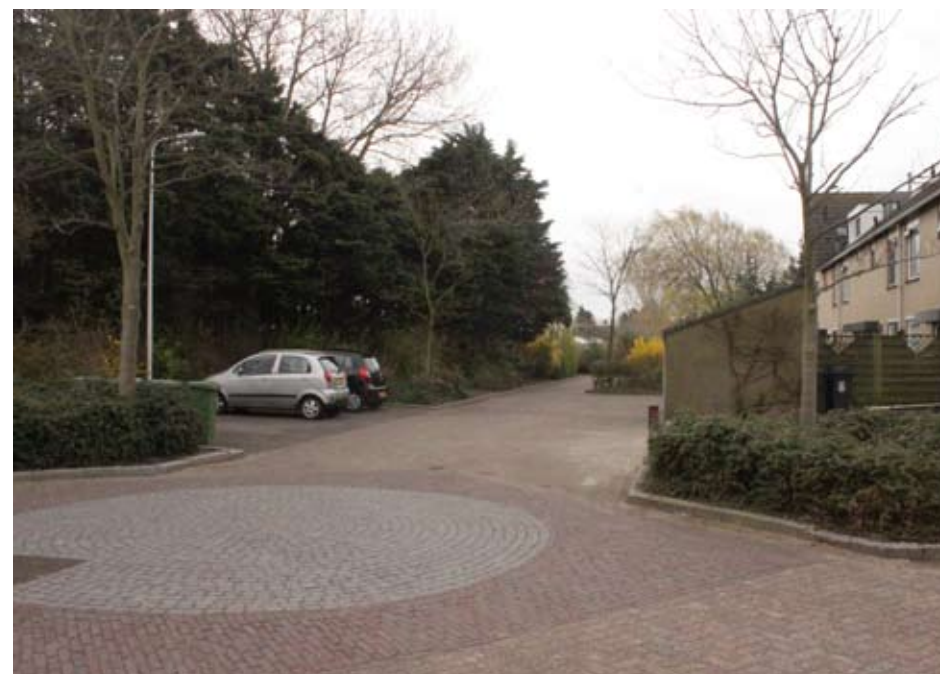
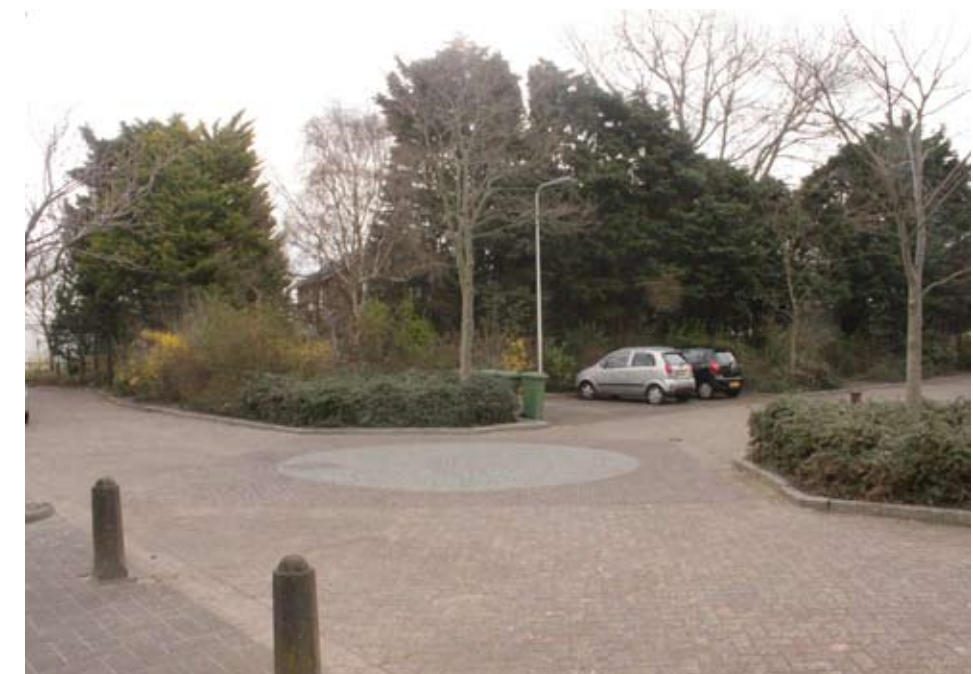
Zonnestudie is opgezet met sect bebouwing, begroeiing is niet gemodelleerd.

Foto's: begroeiing in winterperiode

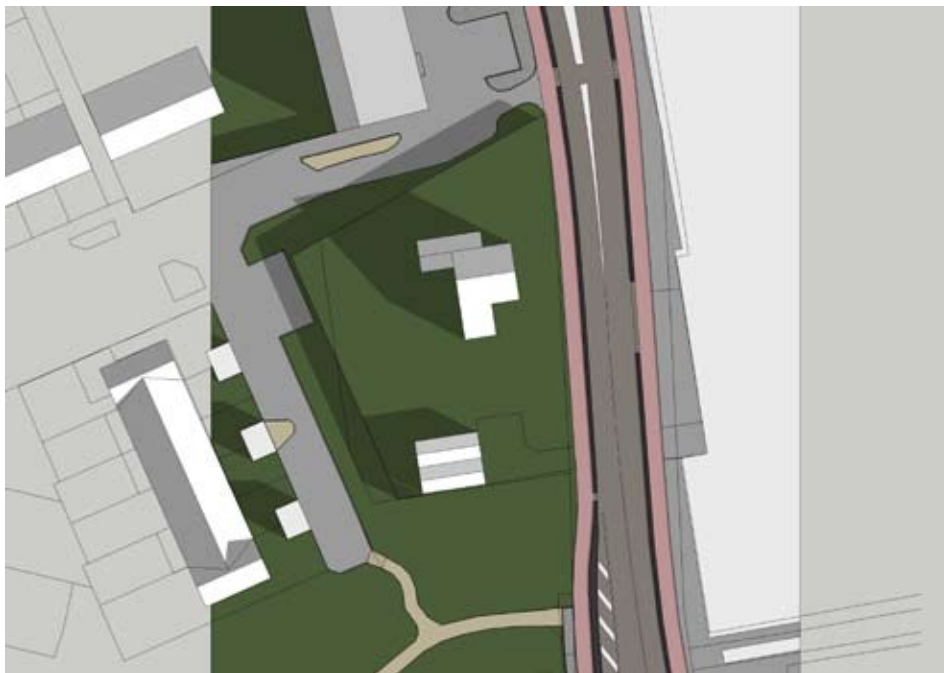
09:00

BESTAAND

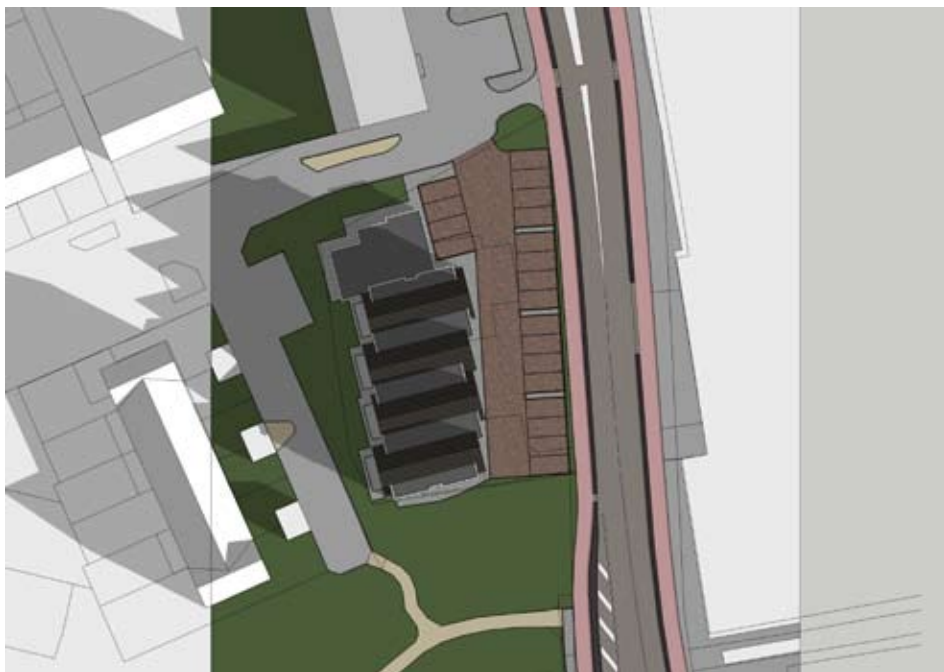
09:00

NIEUW

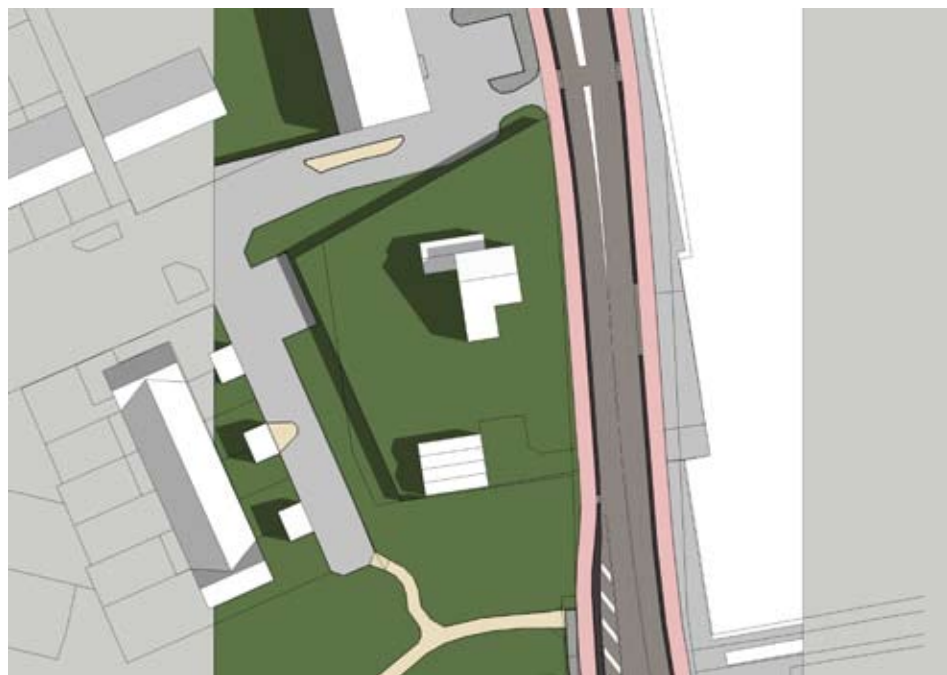
09:00

BESTAAND

Zonnestudie, Nieuwbouw 12 appartementen  
Molenweg 2, Monster  
21 juni

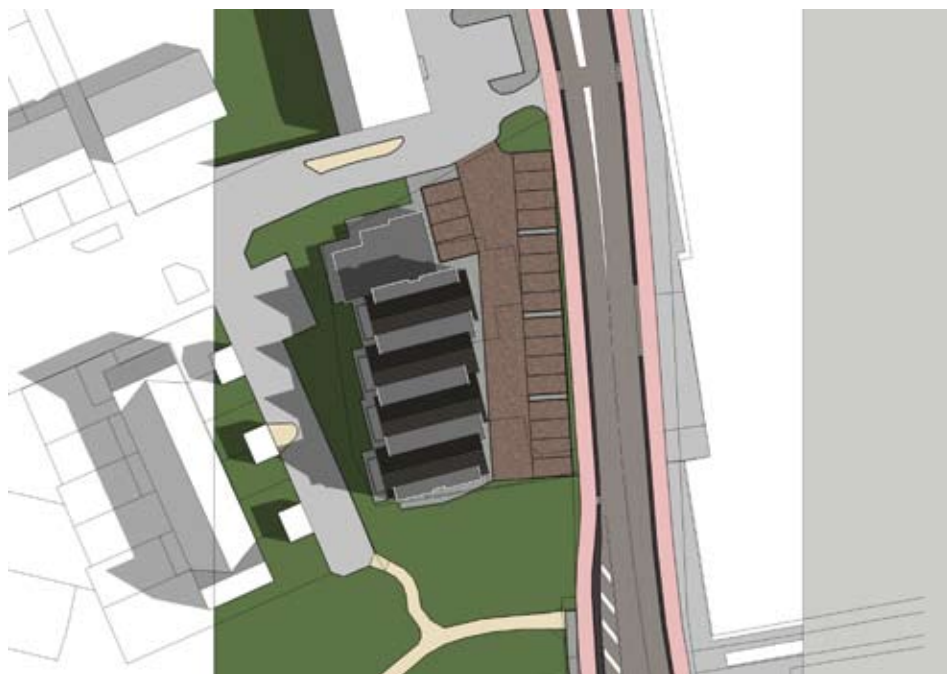
09:00

NIEUW

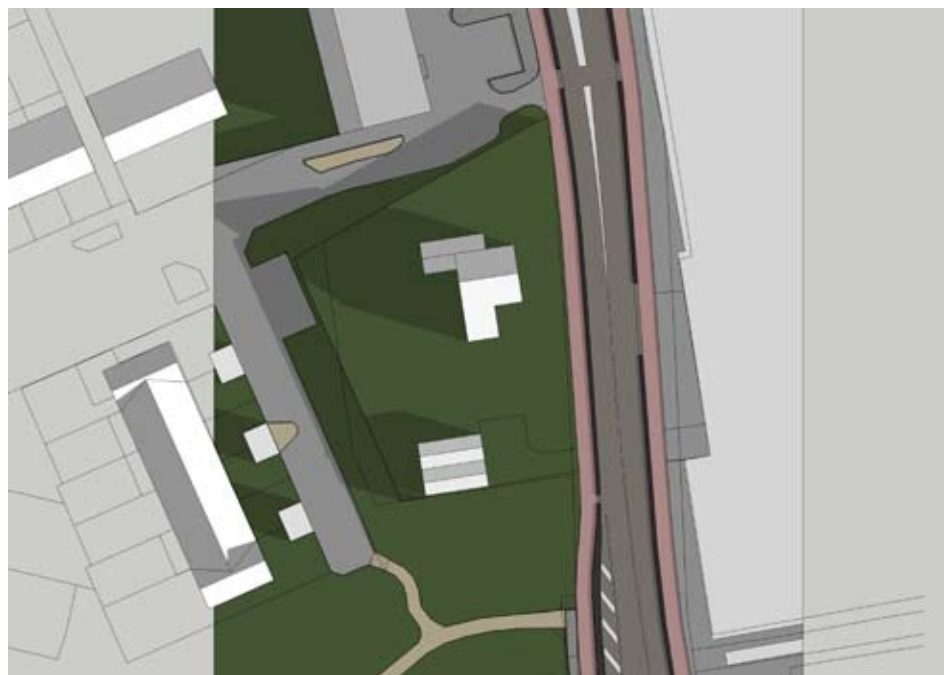
09:00

BESTAAND

Zonnestudie, Nieuwbouw 12 appartementen  
Molenweg 2, Monster  
21 september, wintertijdcorrectie toegepast

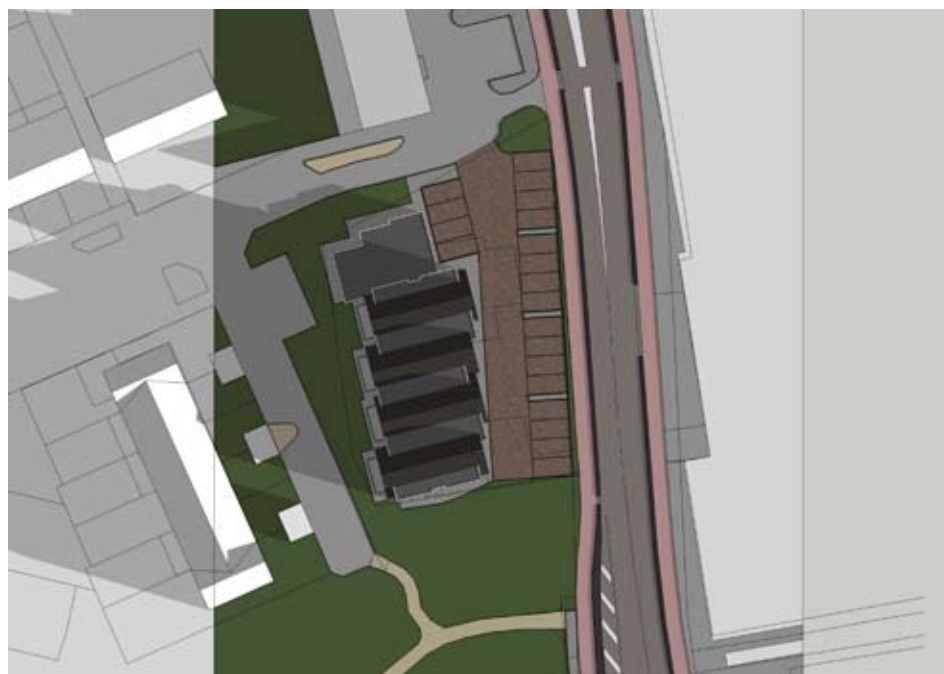
09:00

NIEUW
