**BMA Milieu**

**Rapportnummer** : **NEN.2011.0185**

**Datum** : **8 september 2011**

**Verkennd bodemonderzoek**  
**Radijslaan 12**  
**‘s-Gravenzande**  
**Gemeente Westland**

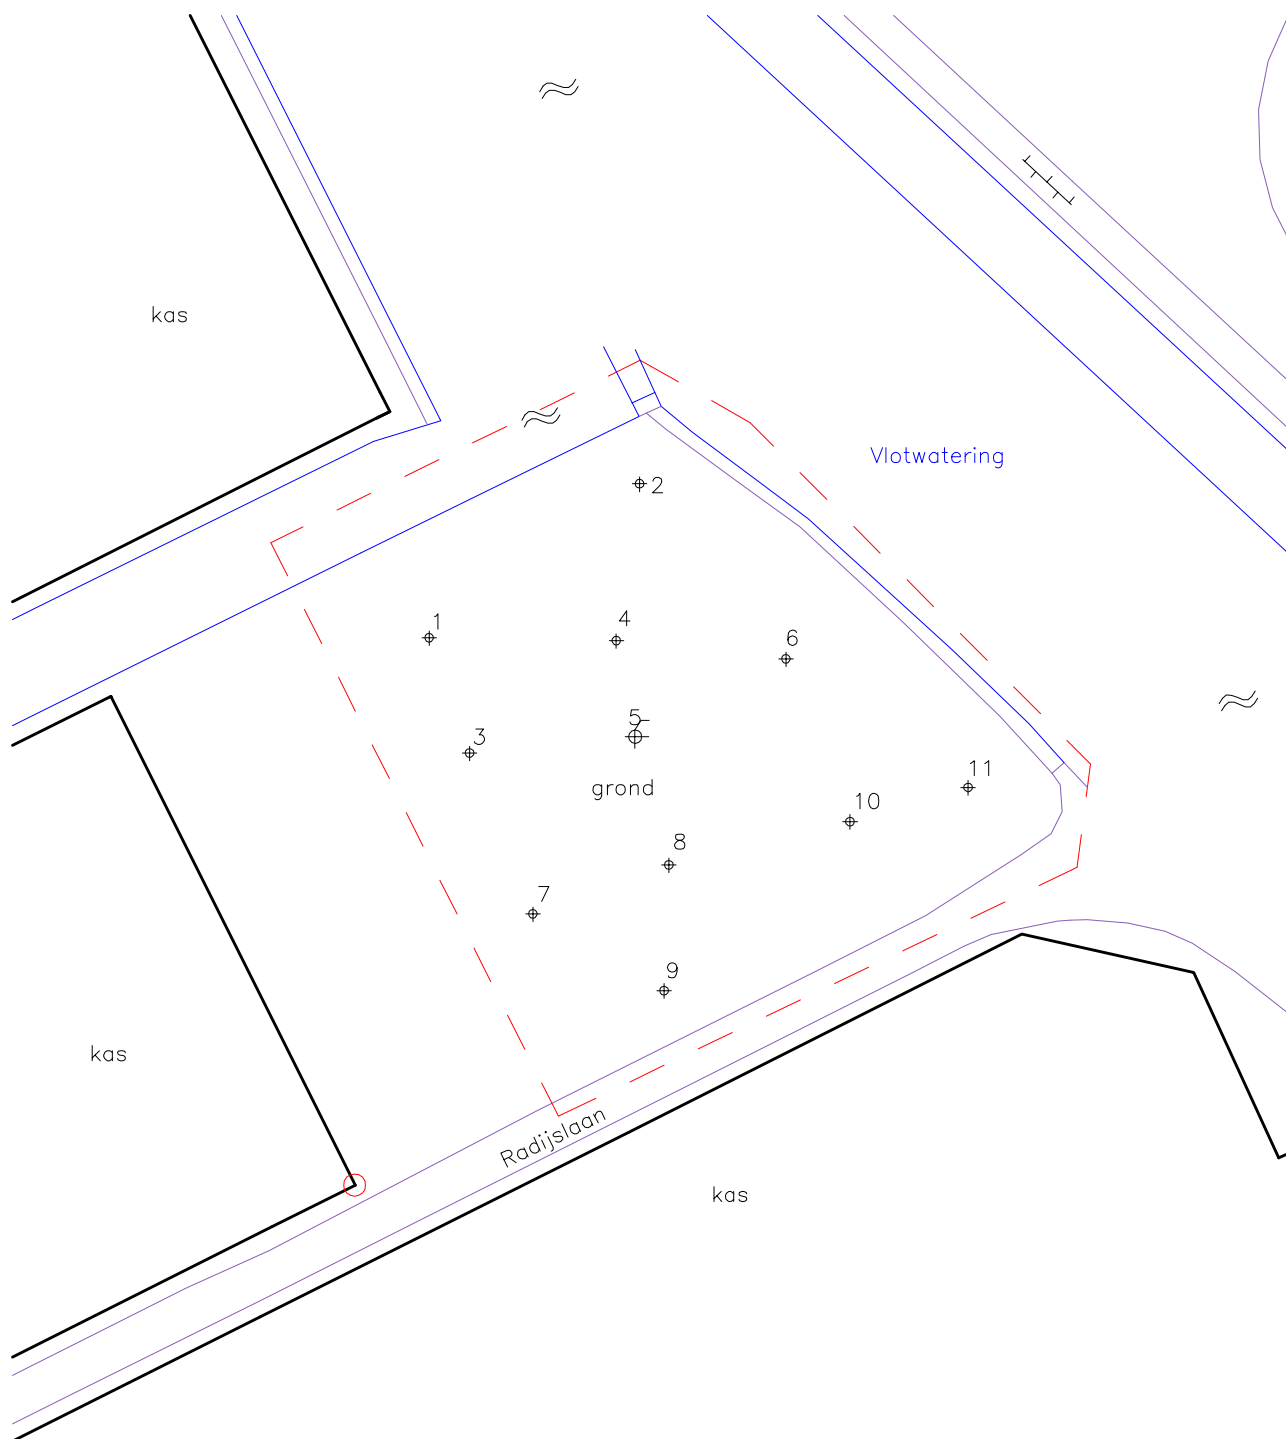
### **Locatie en boringen**

Het veldwerk is uitgevoerd op 15 augustus 2011. Ter plaatse zijn elf boringen uitgevoerd, waarvan één boring is afgewerkt als peilbuis. In tabel 3 staan de uitgevoerde boringen vermeld. Voor nadere gegevens over de plaats van de boringen en de peilbuis wordt verwezen naar bijlage 2.

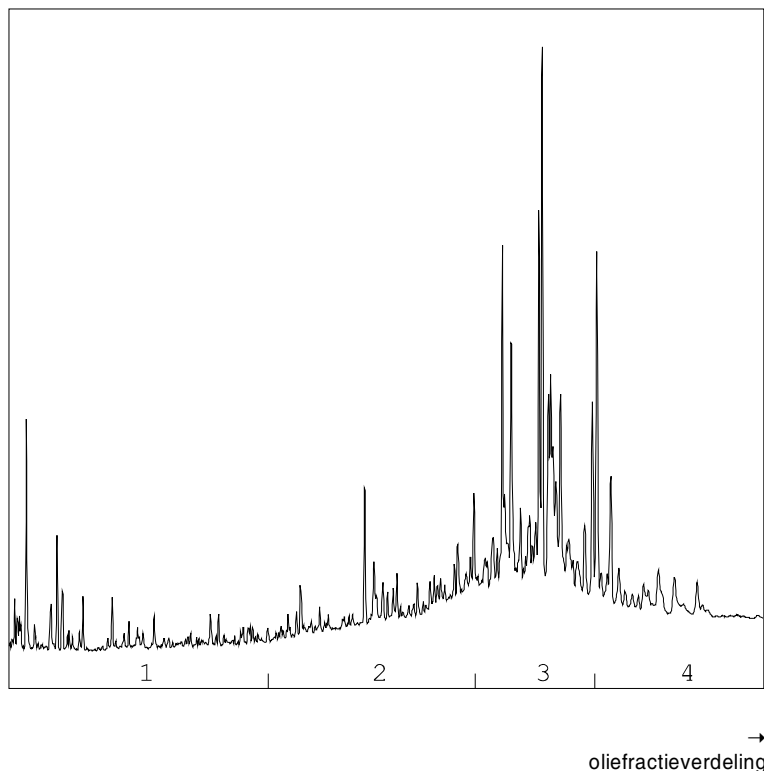
## OLIECHROMATOGRAM

Mengmonster MM1 van de bovengrond, bestaande uit de zintuiglijk niet verontreinigde deelmonsters 3A, 4A, 7A, 8A en 9A(0-50), is licht verontreinigd met lood, zink en som drins.

**Monstercode** : 3315342  
**Project omschrijving** : 2011.0185-Radijslaan 12 (parallelweg 11) te s-Grav  
**Uw referentie** : MM1 03 (0-50) 07 (0-50) 09 (0-50) 08 (0-50) 04 (0-50)  
**Methode** : minerale olie (florisil clean-up)

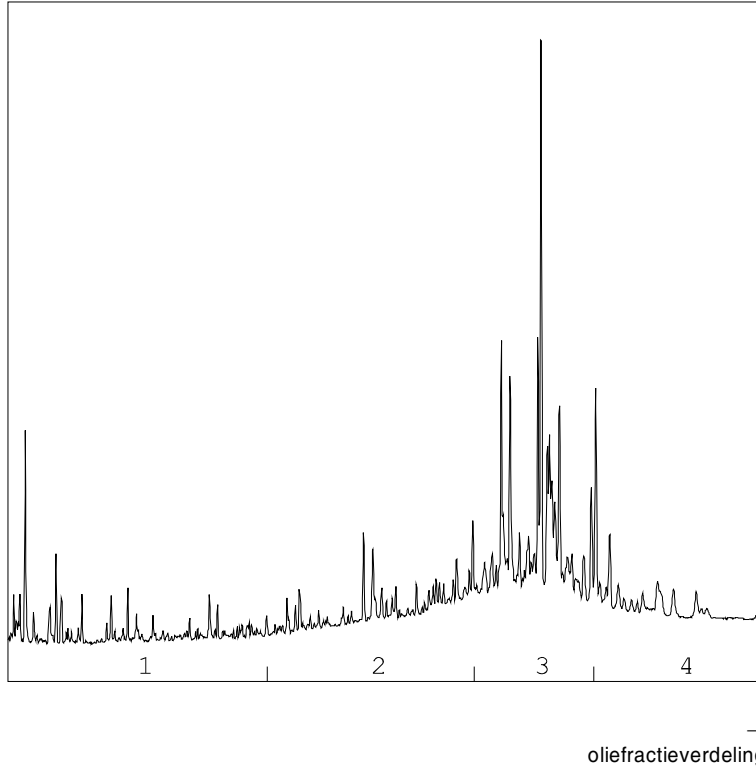
## OLIECHROMATOGRAM

Mengmonster MM2 van de bovengrond, bestaande uit de zintuiglijk niet verontreinigde deelmonsters 1A(0-35), 2A(0-50), 6A(0-30) en 11A(0-50), is licht verontreinigd met lood, zink, hexachloorbenzeen en som drins.

**Monstercode** : 3315343  
**Project omschrijving** : 2011.0185-Radijslaan 12 (parallelweg 11) te s-Grav  
**Uw referentie** : MM2 01 (0-35) 02 (0-50) 06 (0-30) 11 (0-50)  
**Methode** : minerale olie (florisil clean-up)

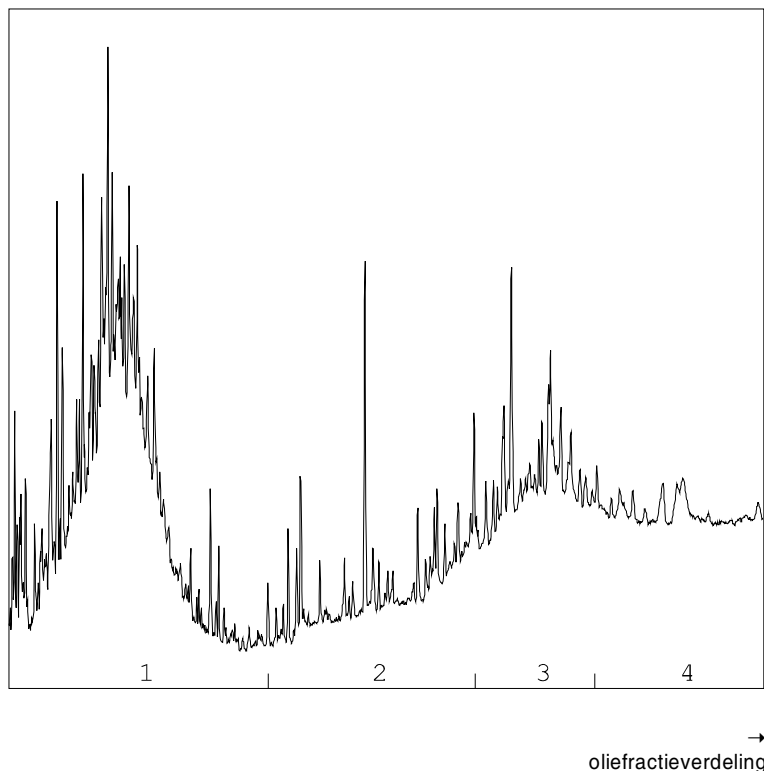
## OLIECHROMATOGRAM

Tijdens de uitvoering van het veldwerk is ter plaatse van boring 1 in de bodemlaag van 0,8 tot 1,3 meter minus maaiveld een lichte oliegeur waargenomen. Er zijn geen ‘asbestverdachte’ materialen waargenomen.

Het monster 1C(80-130), welke een lichte oliegeur bevat, is licht verontreinigd met minerale olie.

Monstercode : 3315344  
Project omschrijving : 2011.0185-Radijslaan 12 (parallelweg 11) te s-Grav  
Uw referentie : M1 01 (80-130)  
Methode : minerale olie (florisil clean-up)

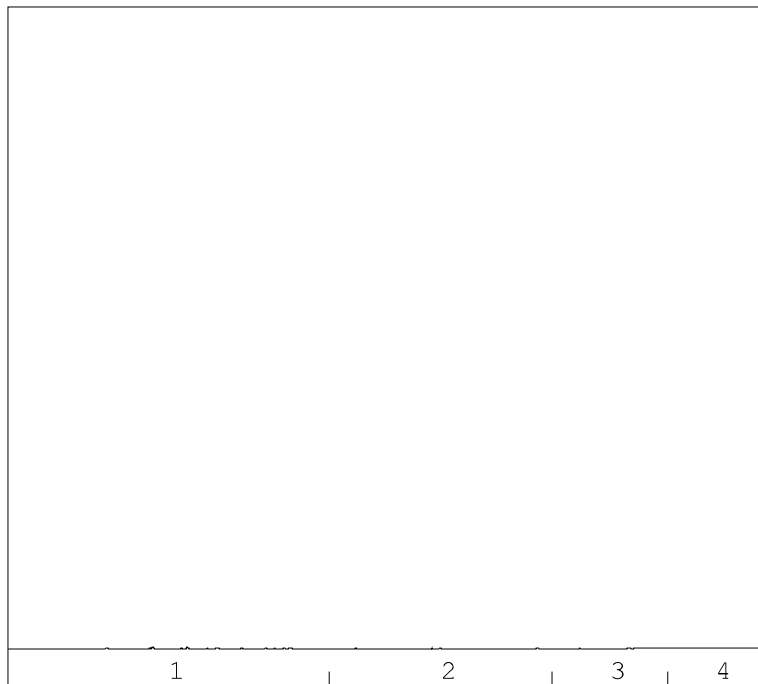
## OLIECHROMATOGRAM

Het grondwater afkomstig uit peilbuis Pb 5 is licht verontreinigd met barium, molybdeen en nikkel.

Monstercode : 3415163  
Project omschrijving : 2011.0185 - Radijslaan 12 te s-Gravenzande  
Uw referentie : Pb 5  
Methode : minerale olie (florisil clean-up)

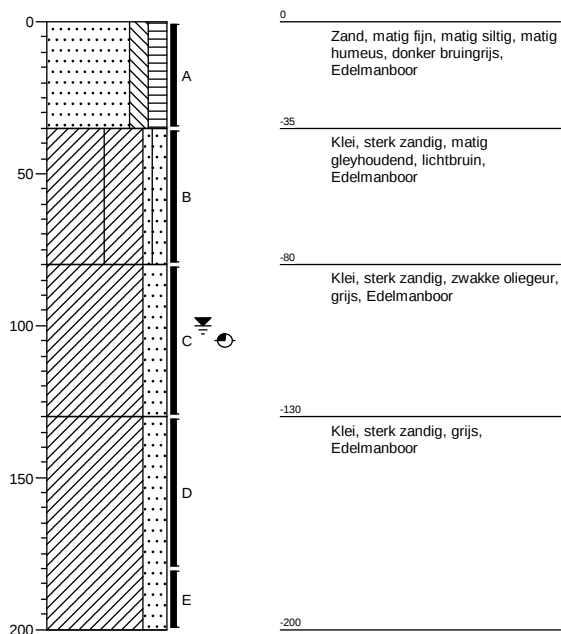
**Boring: 01**

Datum: 15-08-2011  
GWS: 100  
Opmerking:  
Boormeester: R. Barendrecht
