## Kappositie woning 2 gespiegeld

Ontwikkeling woningen  
**Verkeeringsschema**  
Hoornekade 43, Den Hoorn  
Verkeeringsschema  
11-1-2021

**732.19**  
1:200, 1:500

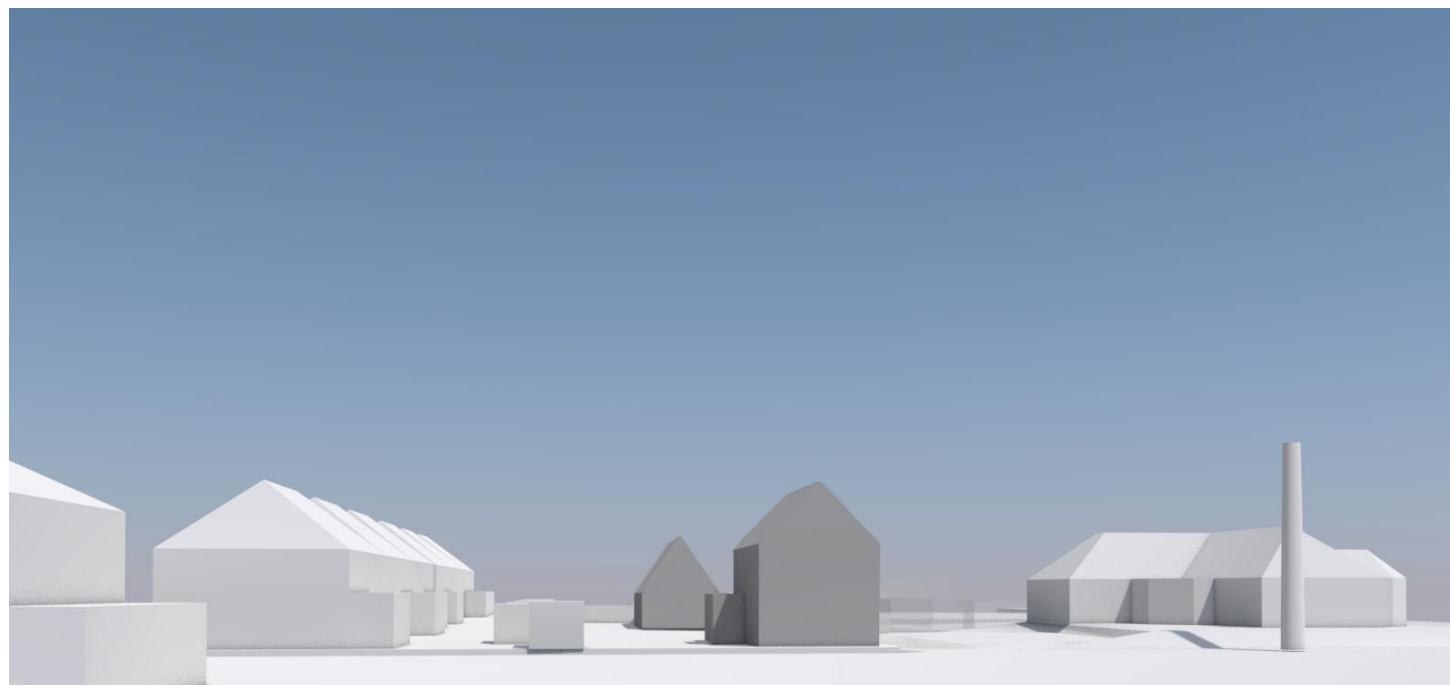
impressie oorspronkelijk plan vanaf Warmoesland

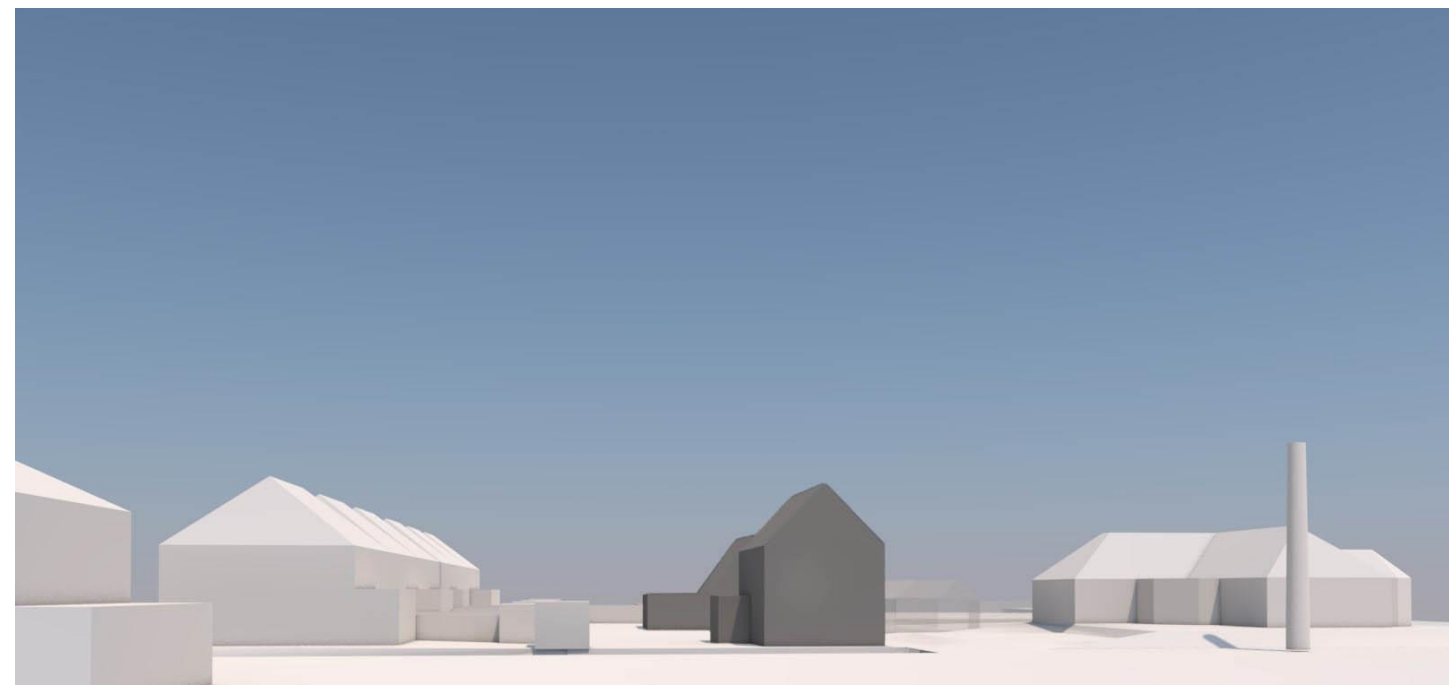
impressie met kap gespiegeld

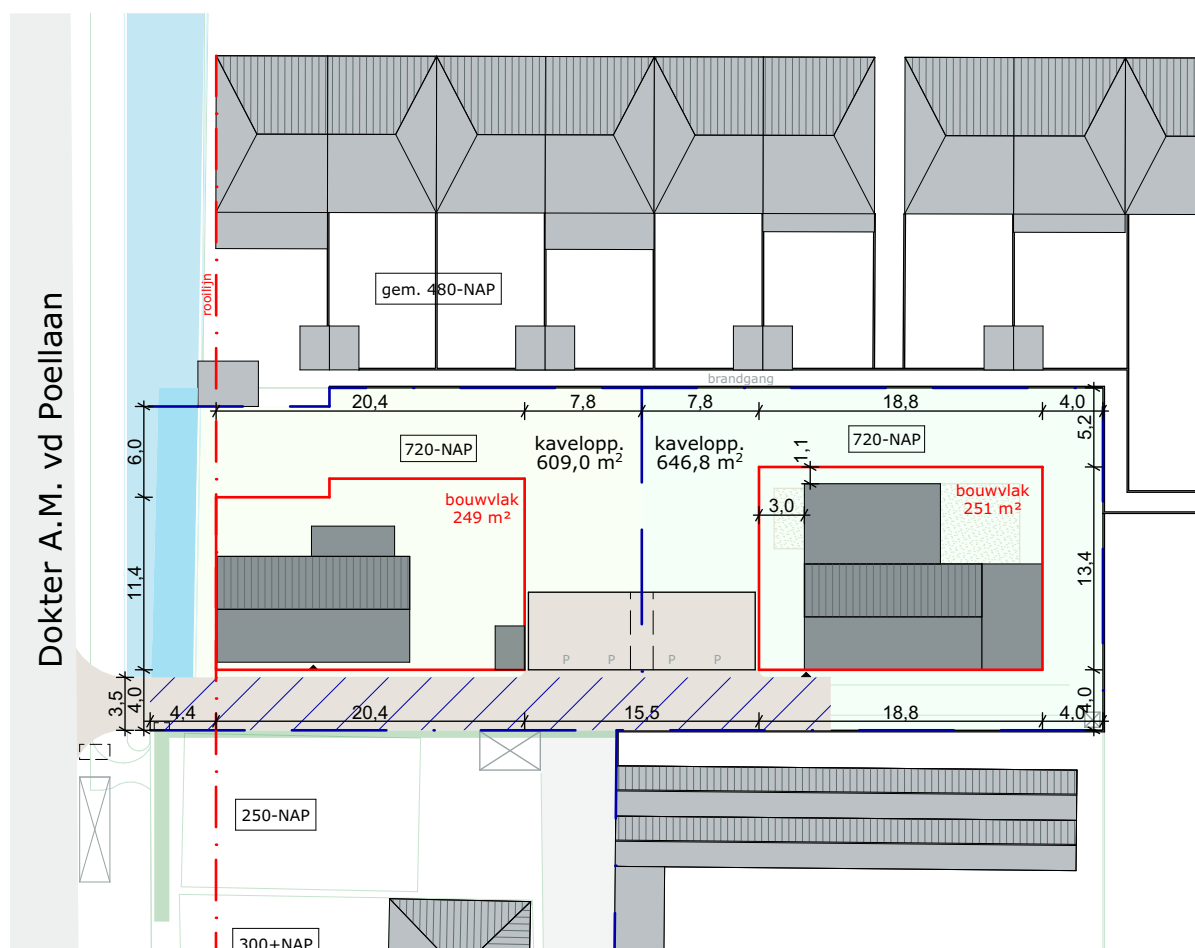
verkeeringsschema, schaal 1:500

NB1: de positie van woning 1 binnen het bouwvlak blijft ongewijzigd  
NB2: verkeeringsschema van woning 2 is schematisch en gebaseerd op spiegelen kap, begane grond van woning 2 moet nog verder uitgewerkt worden binnen de marges van het bouwvlak

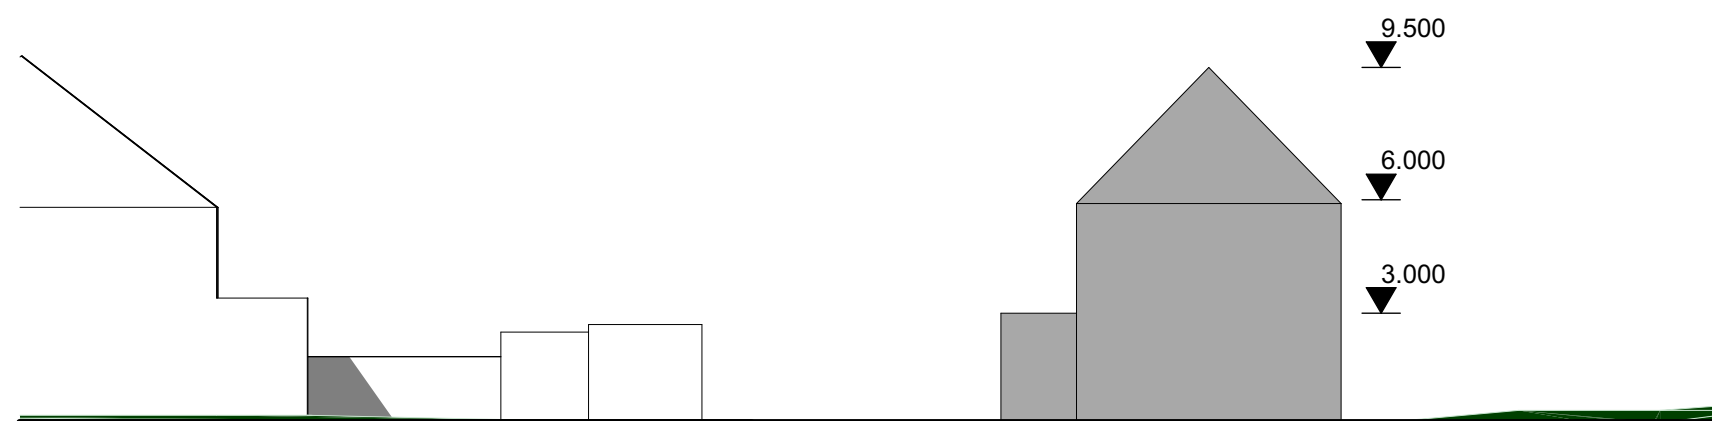
schematisch bouwvolume woning 1 - ongewijzigd

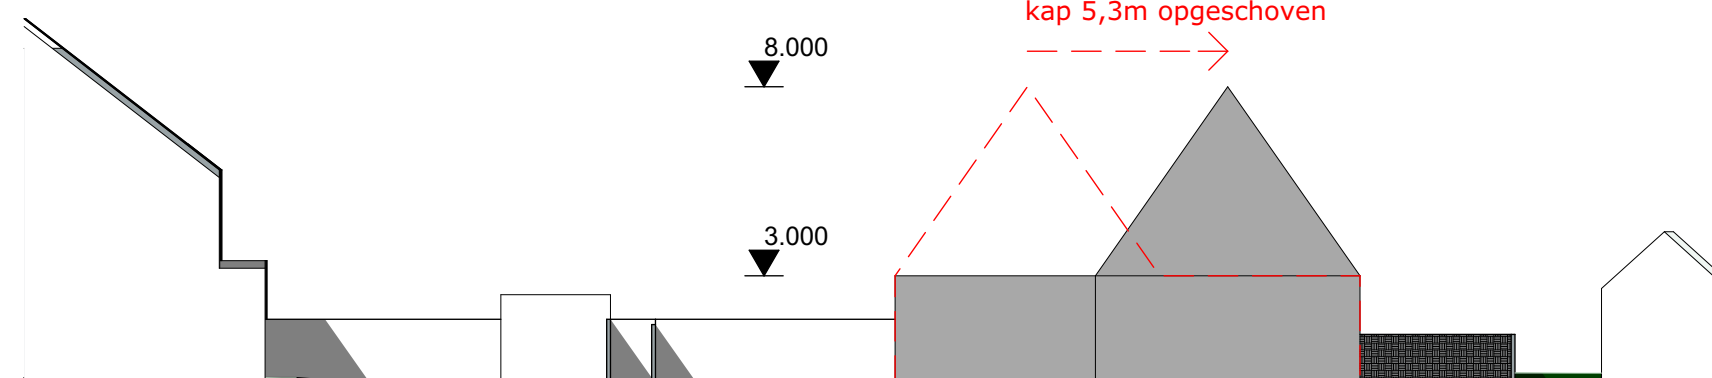
schematisch bouwvolume woning 2
