## **Verkennd bodemonderzoek Burgemeester Galleestraat 58 te Vorden**

*Gemeente Vorden, sectie K nummer 4381 en 5807*

77 06 21

26 juni 2021

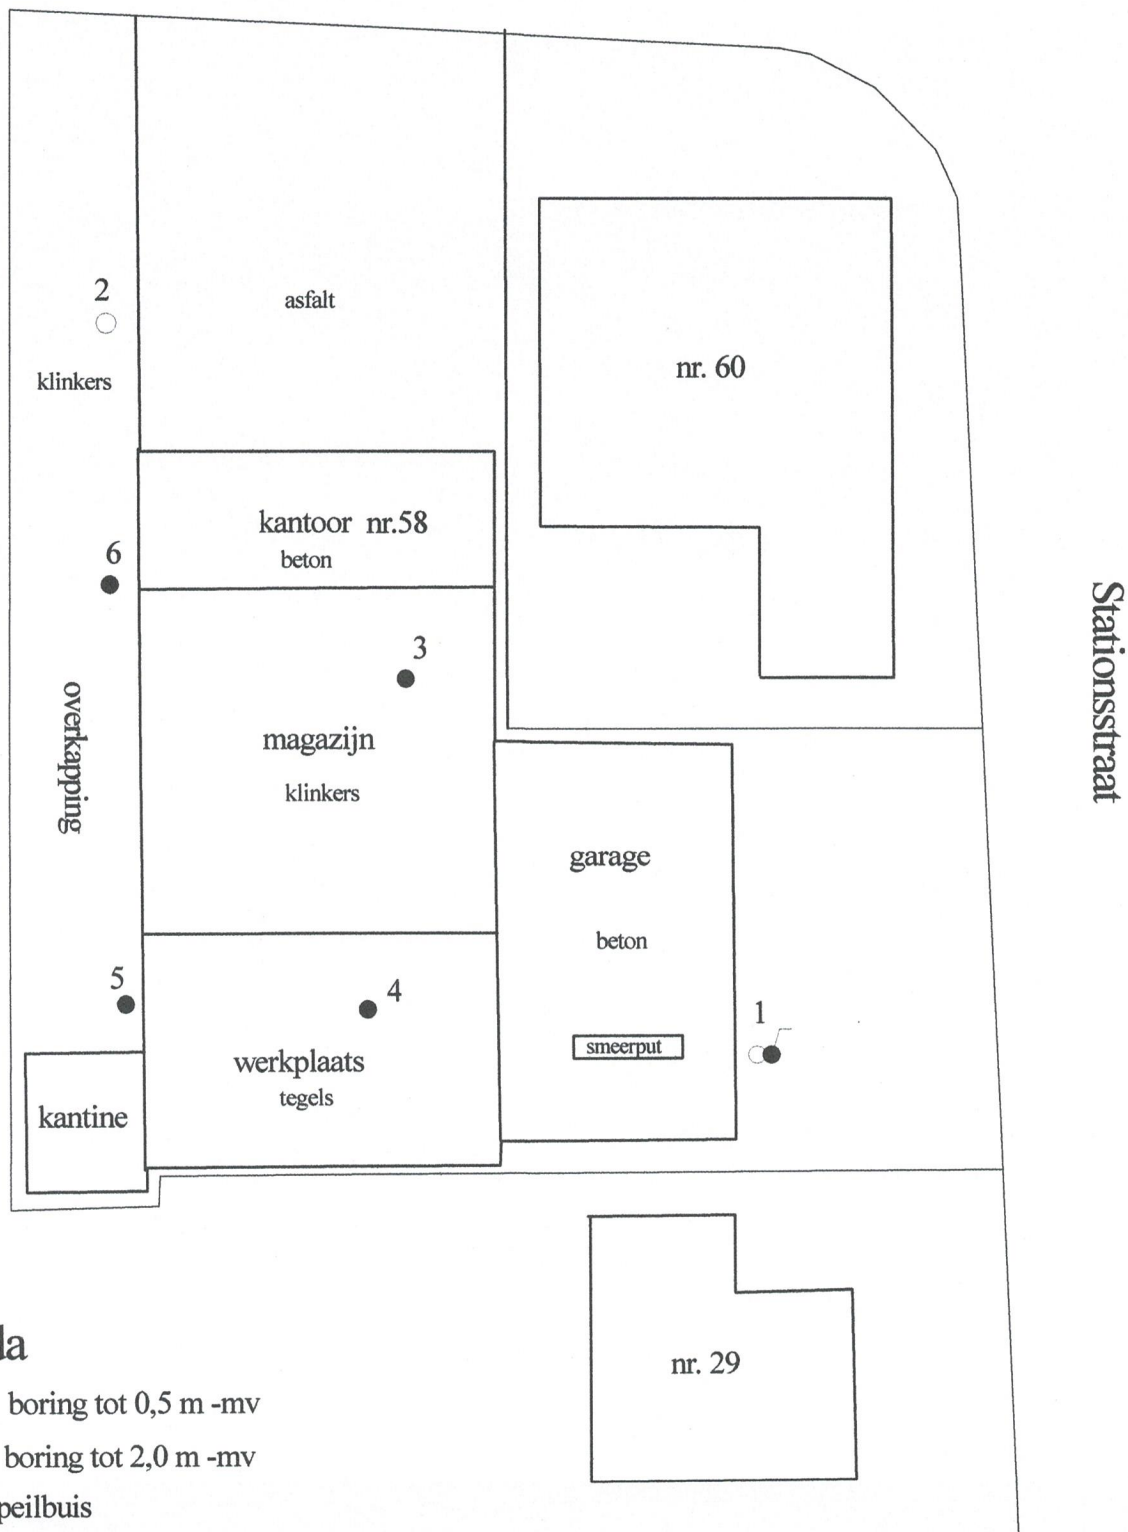
Overzicht locatie met situering monsterpunten

locaties van de boringen en peilbuis staan weergegeven in bijlage 2. Voor de foto's van de onderzoekslocatie wordt verwezen naar de bijlage.

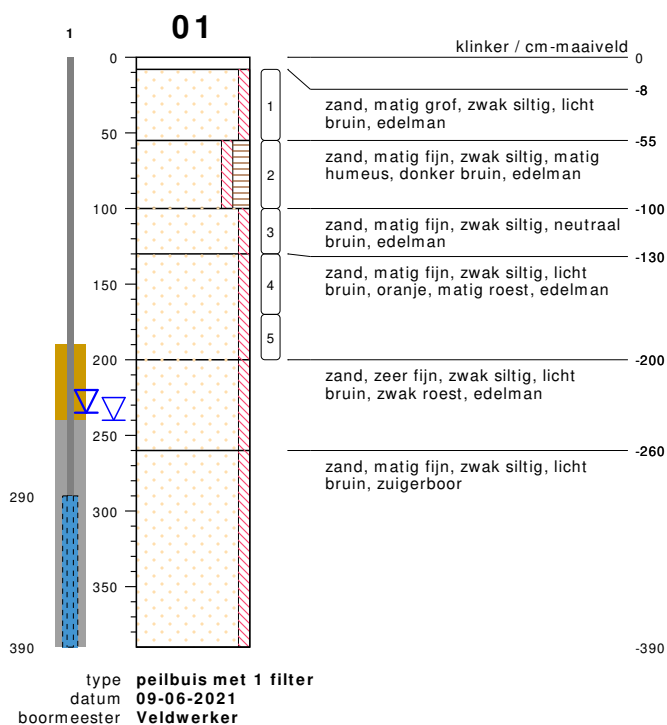
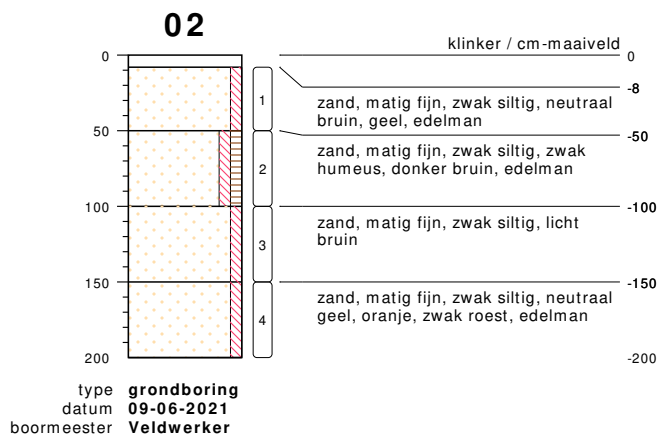
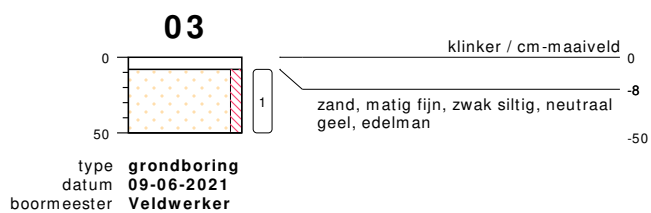
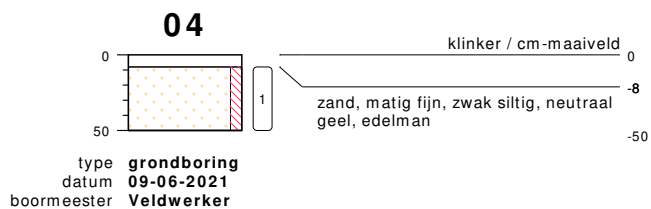
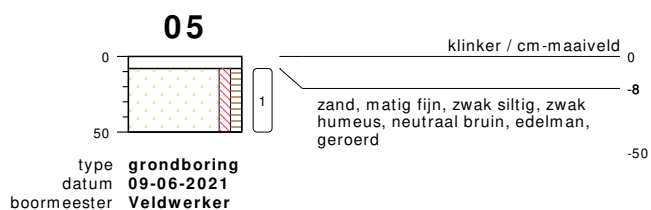
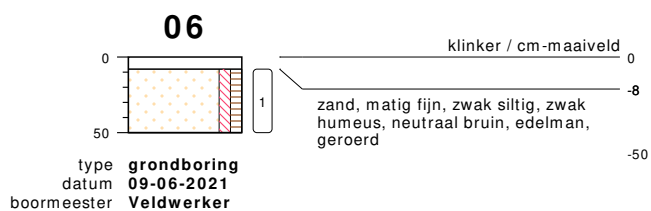
Boorprofielen

Het opgeboorde materiaal is beoordeeld op textuur, kleur en zintuiglijk waarneembare verontreinigingen. De gegevens van de monsterpunten zijn verwerkt tot boorprofielen, welke zijn opgenomen in de bijlage. De globale bodemopbouw en de relevante zintuiglijke waarnemingen zijn beschreven in paragraaf 4.1.

In het veld zijn de fysische bodemeigenschappen per te onderscheiden bodemlaag omschreven. In tabel 4.1 is de globale bodemopbouw weergegeven zoals deze tijdens de veldwerkzaamheden is aangetroffen.

| Diepte (m-mv) | Samenstelling |
|---|---|
| 0,0 – 3,9* | zand, matig fijn, zwak siltig, |

Tijdens de veldwerkzaamheden zijn geen waarnemingen gedaan die kunnen duiden op de aanwezigheid van bodemverontreiniging. Uit de maaiveldinspectie is naar voren gekomen dat op het maaiveld (en in de opgeboorde grond vastgesteld tijdens het veldwerk) geen asbestverdachte materialen zijn waargenomen.

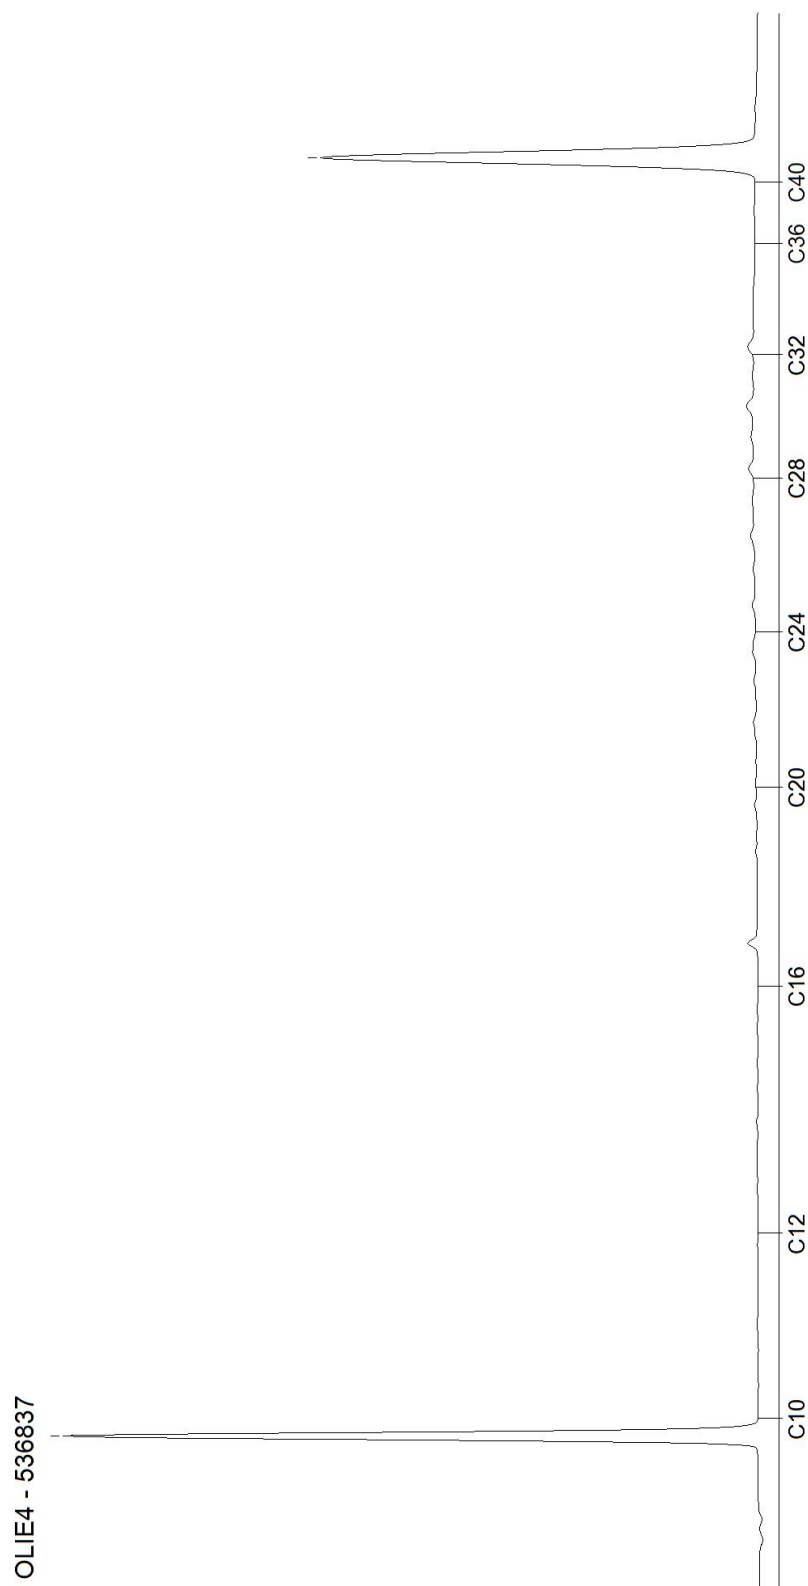
**Monster beschrijving: Mp 1,2,5,6 0,1-0,5 m -mv, 01: 8-55, 02: 8-50, 06: 8-50, 05: 8-50**

In de bovengrond overschrijdt in het inpassig samengestelde mengmonster het zinkgehalte de achtergrondwaarde. Verder zijn zowel in de boven- als in de ondergrond geen van de geanalyseerde parameters in gehalten aangetoond boven de geldende achtergrondwaarden. Uit de indicatieve toetsing aan het Besluit Bodemkwaliteit is gebleken dat ter plaatse van de inpassige bovengrond sprake is van "industrie". Ter plaatse van de rest van het terrein en de ondergrond is sprake van "Altijd toepasbaar".

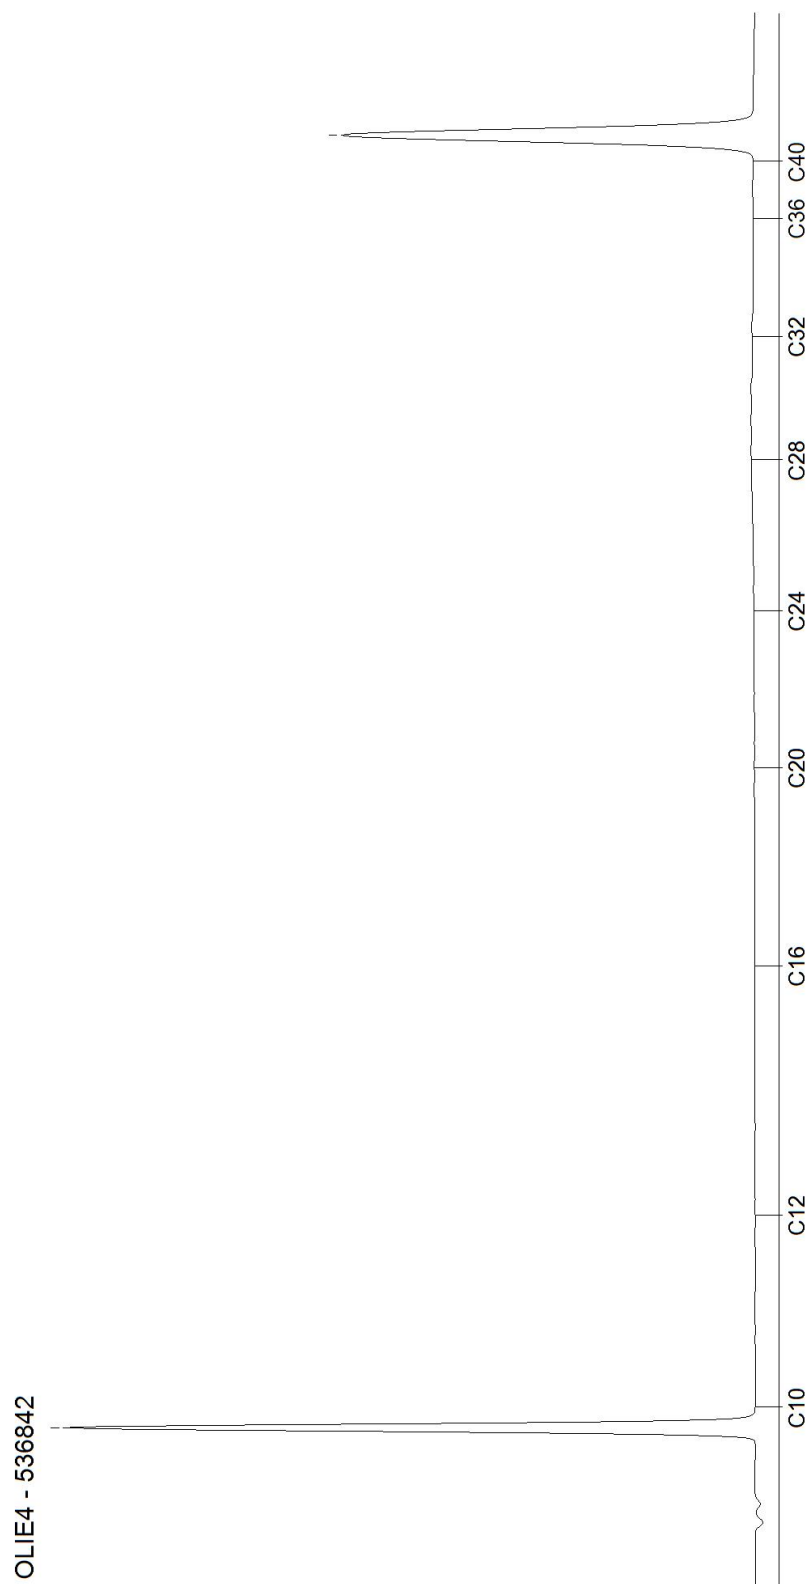
**Monster beschrijving: Mp 3 en 4 0,1-0,5 m-mv, 03: 8-50, 04: 8-50**

| Analysemonster | Traject (m-mv) | >AW | >I |
|---|---|---|---|
| 3 en 4 | 0,0 – 0,5 | zink | |

De overschrijding is dermate dat aanvullend onderzoek niet noodzakelijk wordt geacht.

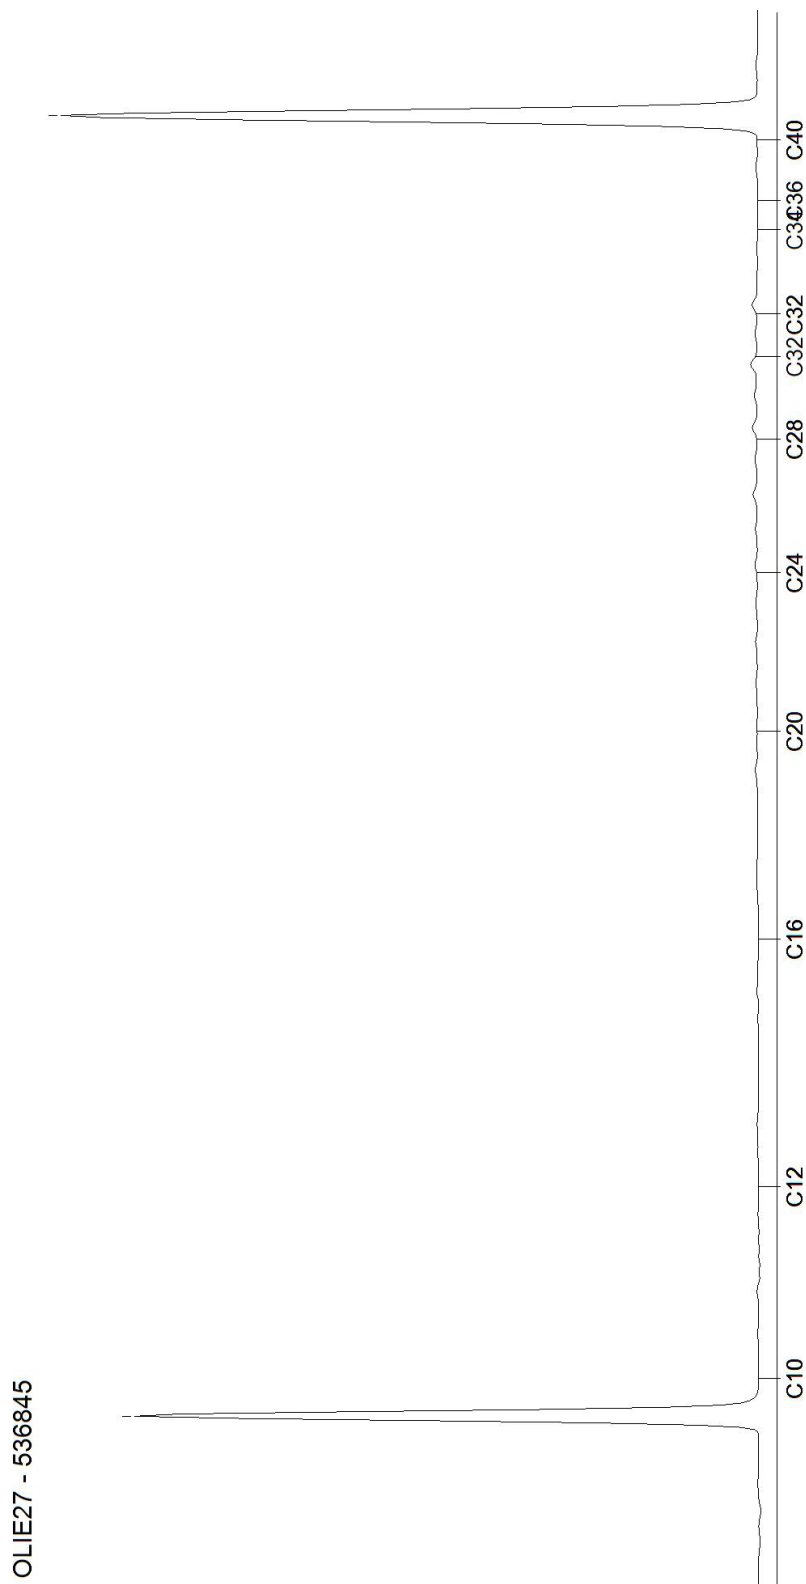
**Monster beschrijving: Mp 1 en 2 0,5-2,0 m -mv, 01: 55-100, 01: 100-130, 01: 130-170, 01: 170-200, 02: 50-100, 02: 100-150, 02: 150-200**

| Analysemonster | Traject (m-mv) | >AW | >I |
|---|---|---|---|
| 1 en 2 | 0,5 – 2,0 | - | - |

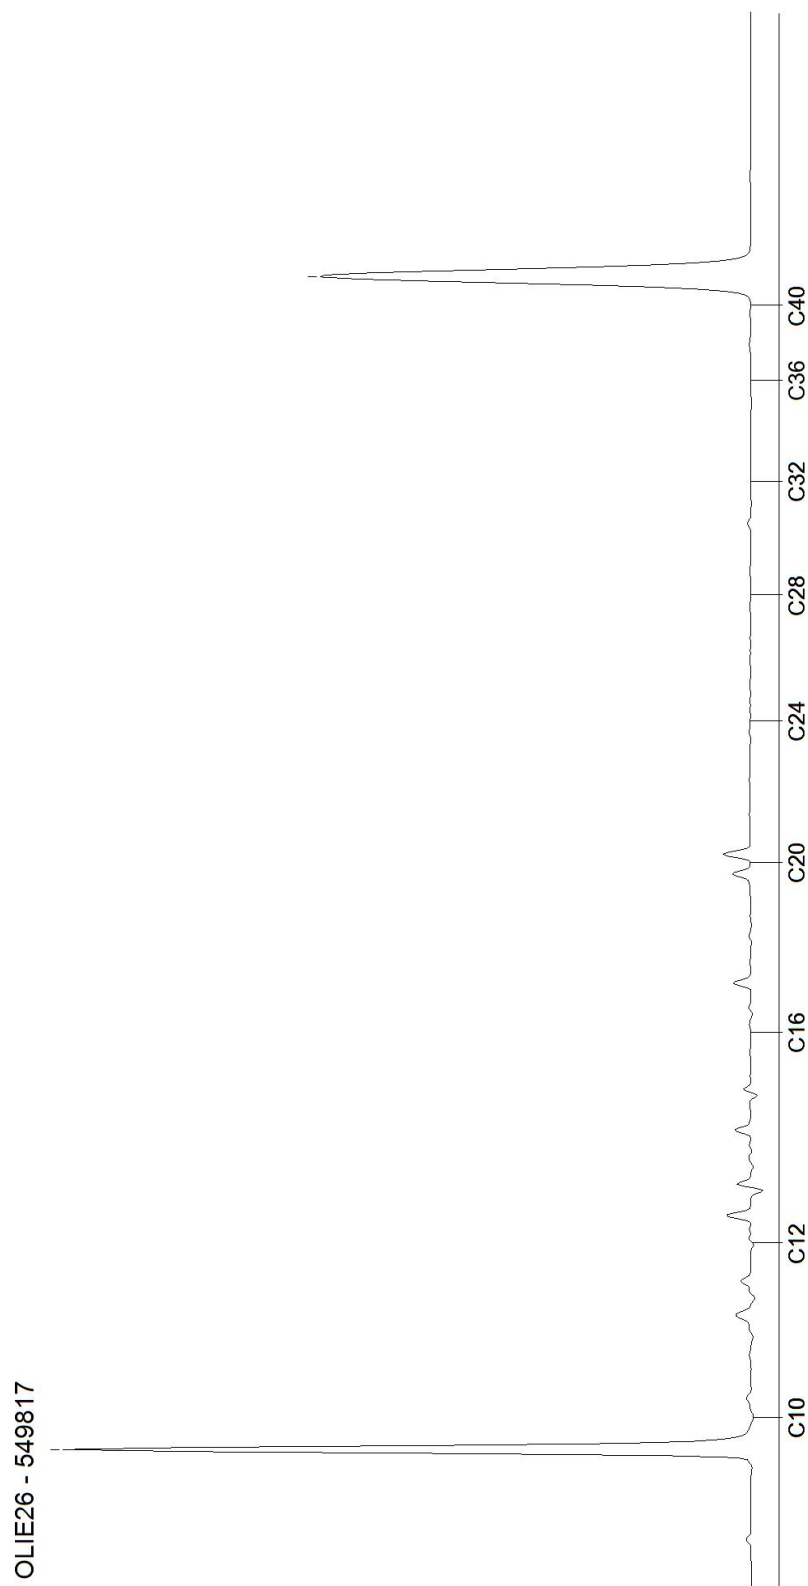
**Monster beschrijving: Peilbuis 1, 01-1: 290-390**

In het grondwater uit peilbuis PB01 zijn behoudens barium en naftaleen geen van de geanalyseerde parameters gemeten in concentraties die de geldende streefwaarden overschrijden.
