# Vooronderzoek NEN 5725

Steenweg 12, 18/18a, 22/22b, Rijksweg Zuid 9

Gemeente Sittard-Geleen

Aeres Milieu Projectnummer : AM24437-1  
Status rapport : Definitief (versie 2)  
Datum : 19 december 2024

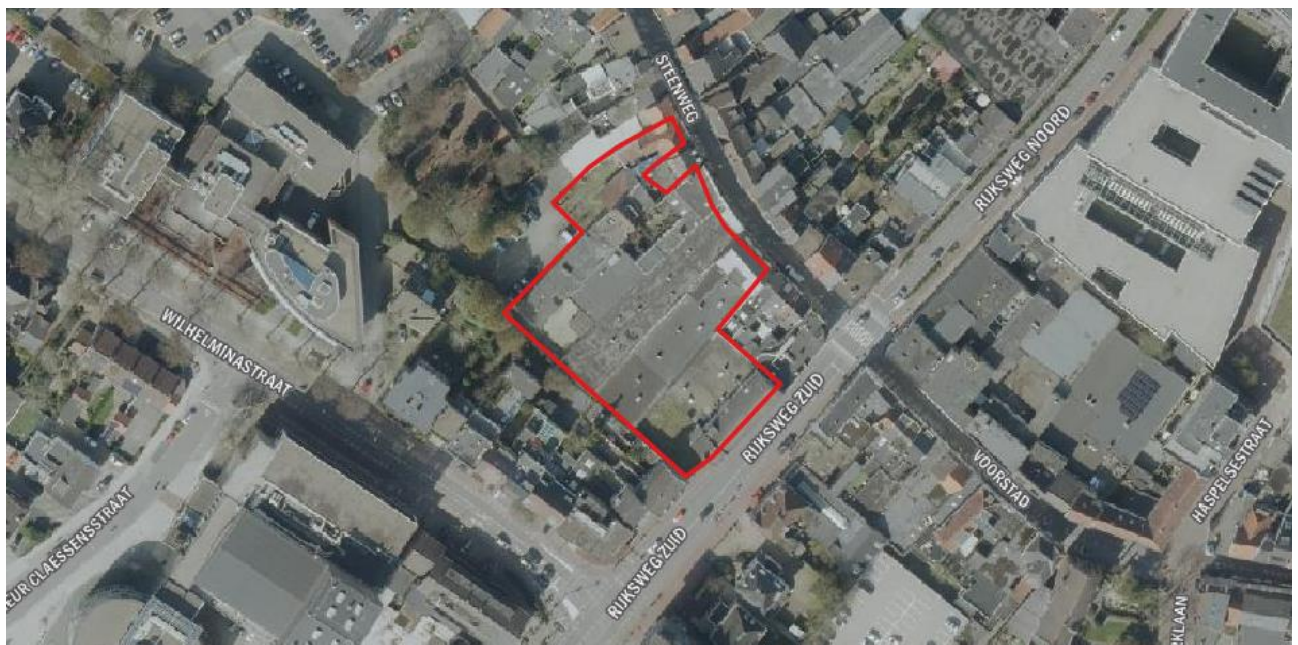
Afbeelding 1: Begrenzing onderzoekslocatie (bron luchtfoto: PDOK)

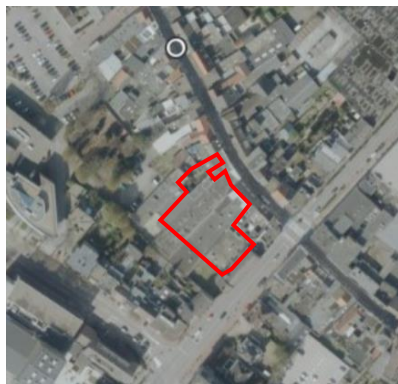
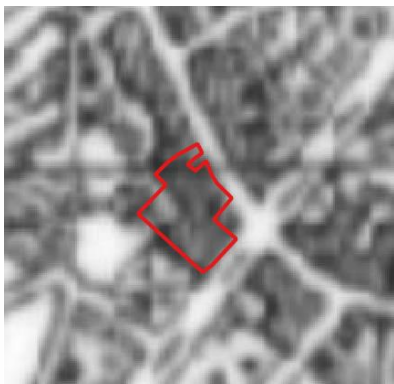
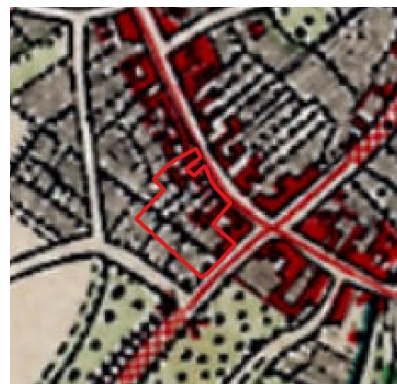
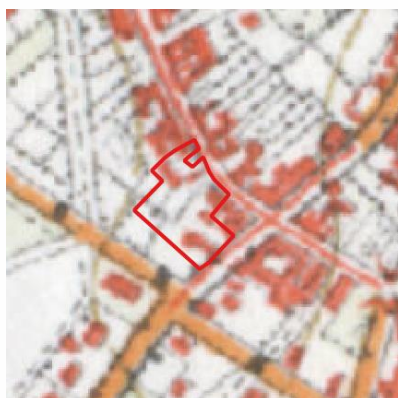
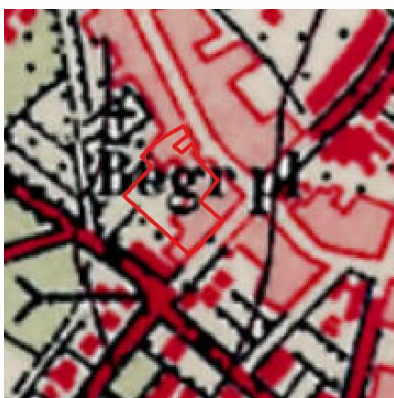
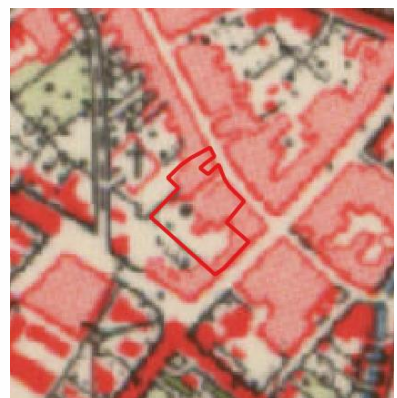
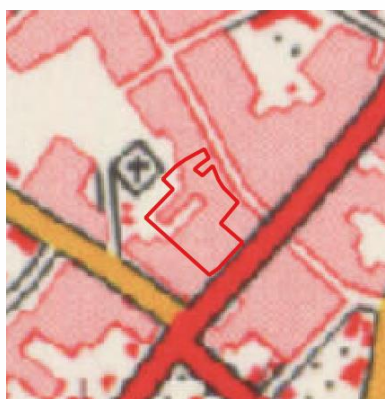
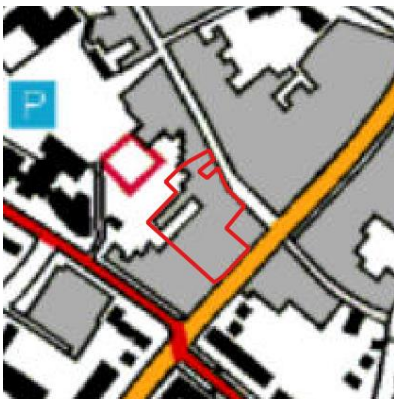
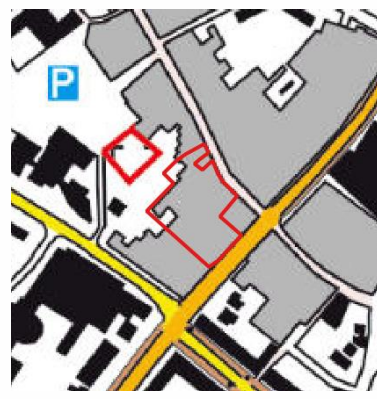
Afbeelding 2: Geraadpleegde luchtfoto en historische kaarten (bron: topotijdreis.nl)

In het kader van het vooronderzoek zijn er luchtfoto's en historisch kaartmateriaal bestudeerd (afbeelding 2). Uit de luchtfoto's en het kaartmateriaal van de geraadpleegde historische kaarten is af te leiden dat de onderzoekslocatie vanaf de eerst beschikbare kaart uit 1850 reeds bebouwd was. Afbeelding 3 toont een historische foto van het plangebied aan de Steenstraat, waarop te zien is dat het gebied een centrumfunctie vervulde en bestond uit winkels. In de loop van de tijd is de bebouwing enkele malen aangepast en uitgebreid. Zo heeft er op ieder van onderstaande kaarten, van afbeelding 2, steeds een verandering qua bebouwing plaatsgevonden. Het aangrenzende wegenpatroon is ongewijzigd gebleven. De luchtfoto uit 2023 en de kaart uit 2021 komen overeen met de huidige situatie ter plaatse.

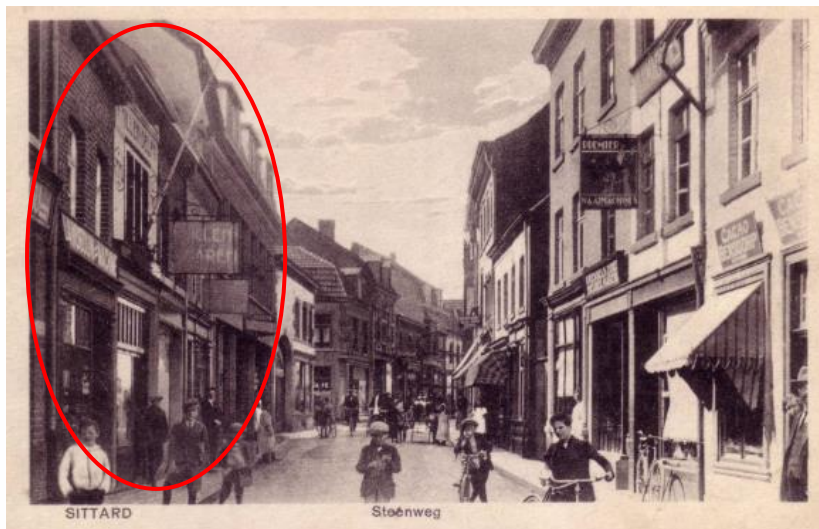
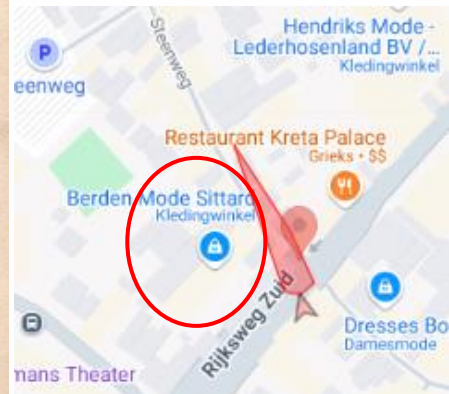
Afbeelding 3: Historische foto van het plangebied aan de Steenweg (jaartal NB) (bron: Zitterd van Vreuger). Fotostandpunt, huidige plangebied rood omcirkeld.

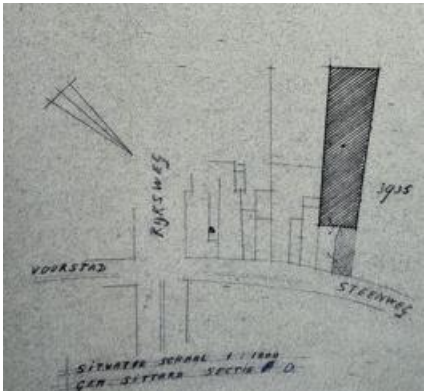
| Datum | Vergunning | Opmerkingen |
|---|---|---|
| d.d. 26 april 1967 | Bouwvergunning voor het bouwen van een stallingsruimte.<br>Steenweg 16<br>1967 No. 66 | Bestaande toestand: Kolenopslag.<br>Nieuwe bestemming: Stallingsruimte.<br>Olie en benzine afscheider. |
| | <i>Locatie kolenopslag gearceerd</i> | <i>Locatie olie en vet afscheider net ten zuiden van arcering.</i> |

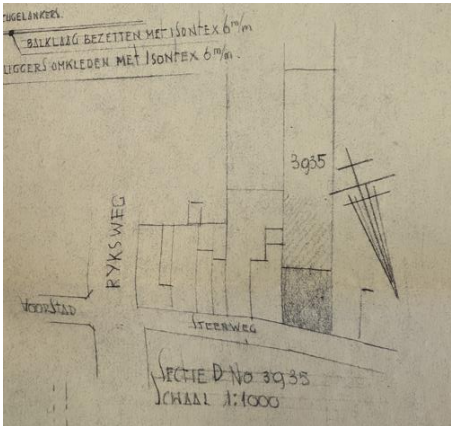
| Datum | Vergunning | Opmerkingen |
|---|---|---|
| d.d. 19 juni 1968 | Bouwvergunning en hinderwetsvergunning voor het bouwen van een overdekte oprit en tankstation.<br>Steenweg 16<br>1968 No. 65 | Tankstation tot 1973.<br>Vergunning ingevolge de benzinepompverordening.<br>Bestaande situatie: 1 pomp voor eigen gebruik:<br>Nieuwe bestemming: 6 pompen met quickservice mogelijkheid: 2 superpompen, 1 benzinepomp, 1 dieseloliepomp, 1 mengsmeerpomp, 1 petroleumpomp. |
| | <i>Locatie voormalig tankstation Steenweg</i> | |

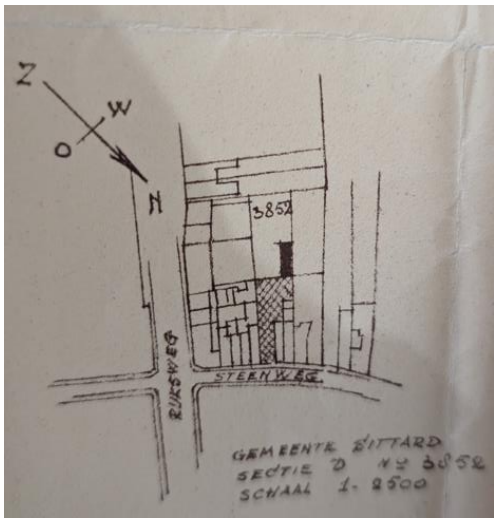
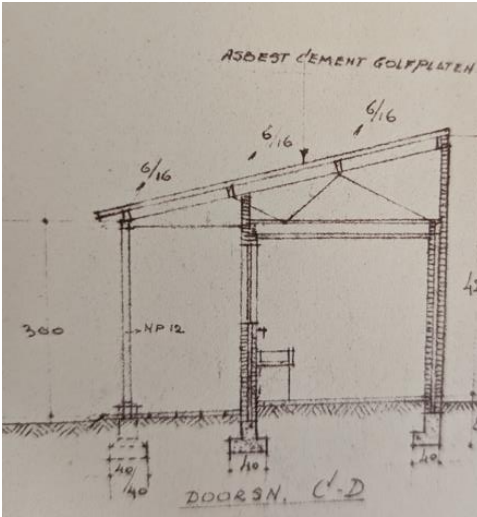
| Datum | Vergunning | Opmerkingen |
|---|---|---|
| d.d. 31 maart 1953 | Bouwvergunning voor het bouwen van een wasruimte en overdekte ijzerberging,<br>Steenweg 12.<br>1953 No. 56 | Dakbedekkingsmateriaal van de kap:<br>asbest cement golfplaten. |
| | Locatie asbest cement golfplaten dak | |

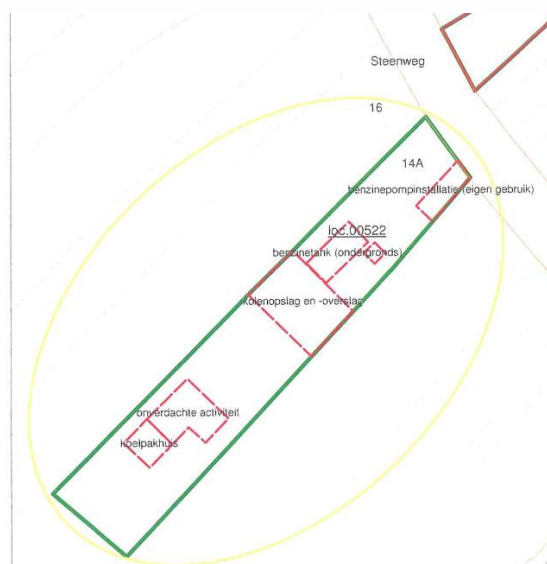
*Bodem:* potentieel geval van ernstige bodemverontreiniging (UBI klasse 5 t/m 8)

*Conclusie:* de verdachte activiteiten zijn nog niet voldoende in een bodemonderzoek onderzocht. Op locatie dient een oriënterend bodemonderzoek uitgevoerd te worden.

Locatie benzinepompijnstallatie, ondergrondse benzinetank, kolenopslag en -overslag, koelpakhuis.

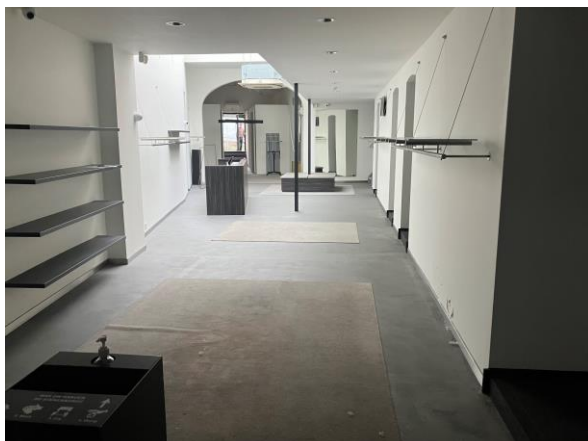
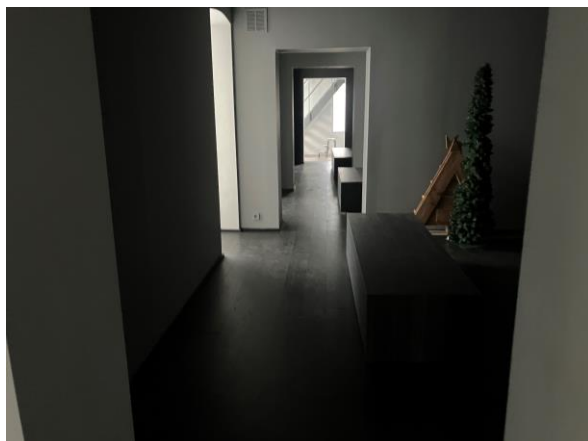
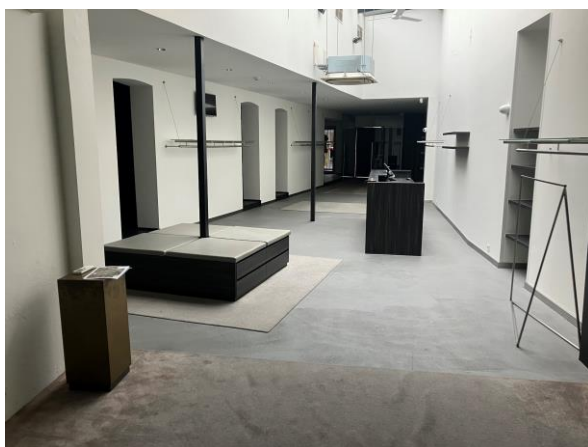
De eerste drie foto's tonen het leegstaande winkelpand aan de Steenweg 22, terwijl foto's vier en vijf de tuin van dit pand laten zien, die is voorzien van een laag grijze kiezelstenen. Op foto's zes en zeven is de verharde achterom van Steenweg 20 te zien, waar een restafvalcontainer staat en een put met afscheider in de bestrating is verwerkt.

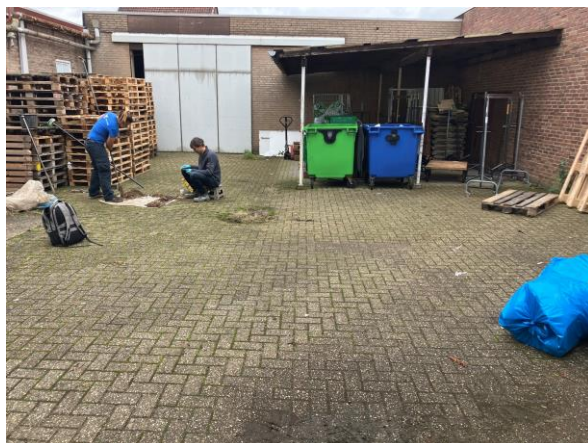
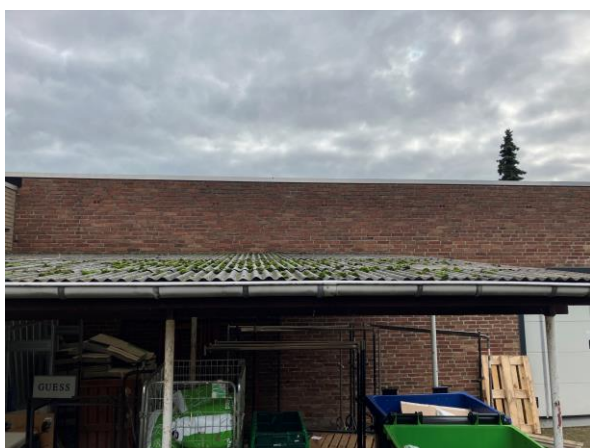
De tuin van Steenweg 18a is zichtbaar op foto's acht en negen en is eveneens verhard met klinkers. Onder een afdak staan hier enkele vuilcontainers en er liggen opgestapelde houten pallets. Vervolgens zijn de foto's tien tot en met dertien in pandig genomen en geven ze een beeld van de opslag van winkel- en verkoopmaterialen. Op foto's veertien tot en met zestien zien we de tuin van Steenweg 18.

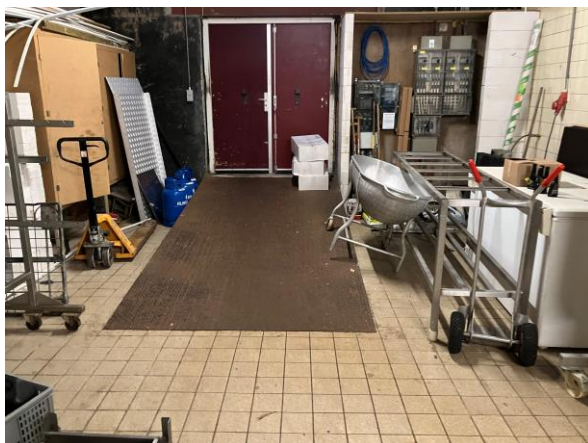
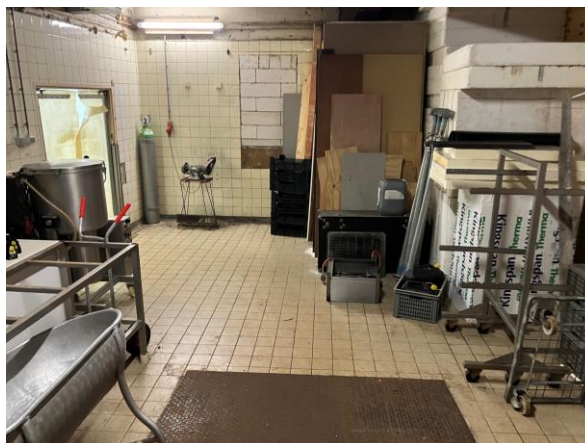
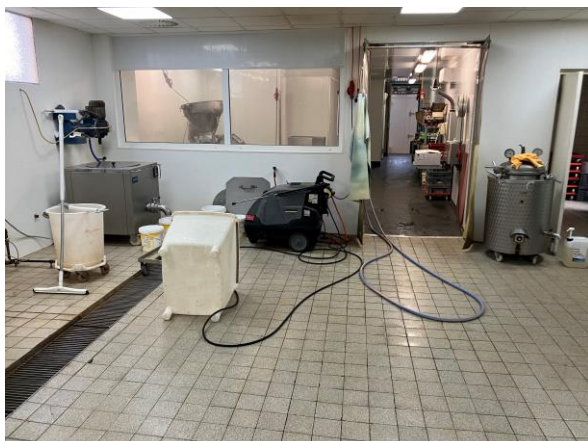
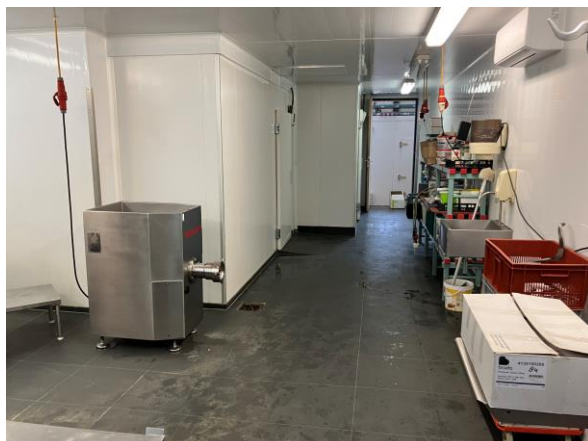
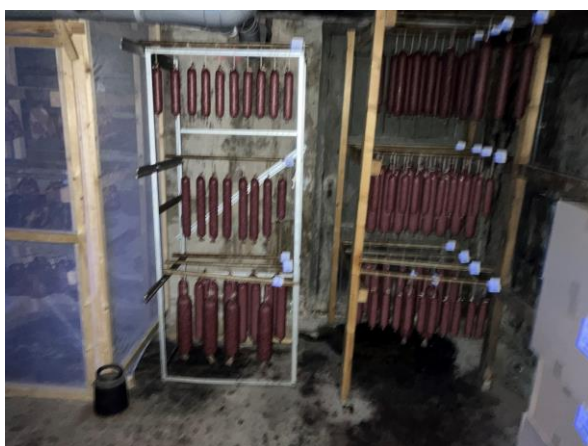
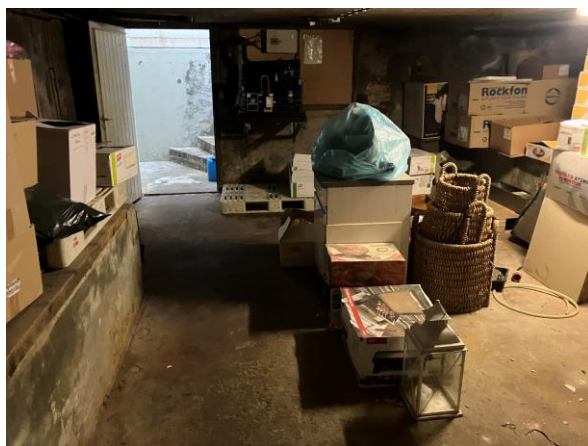
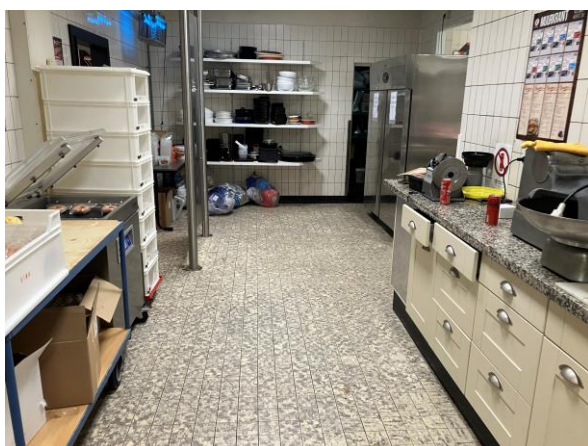
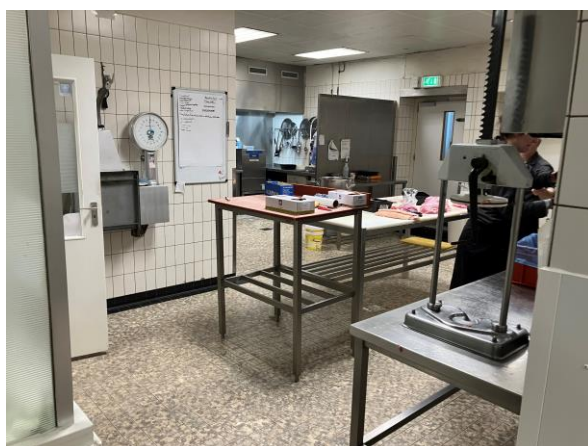
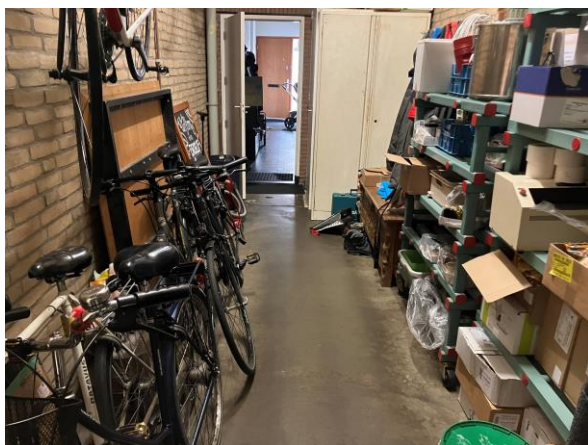
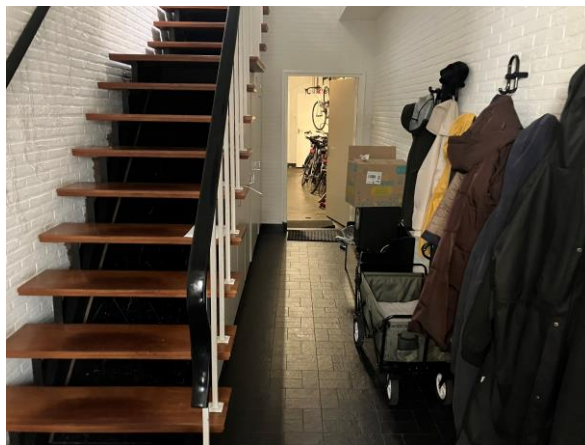
De slagerij, gevestigd te Steenweg 20, is vastgelegd in foto's zeventien tot en met zesentwintig. Hier worden de werkruimtes, opslagruimten, koelingen en de opgang naar het woonhuis weergegeven. Foto 28 toont de winkel van de slagerij met koelingen. De onverharde tuin, omringd door het winkelpand van Berden, is zichtbaar op foto's dertig en eenendertig. De overige foto's zijn gemaakt in het huidige winkelpand van Berden, waar momenteel kleding wordt verkocht.

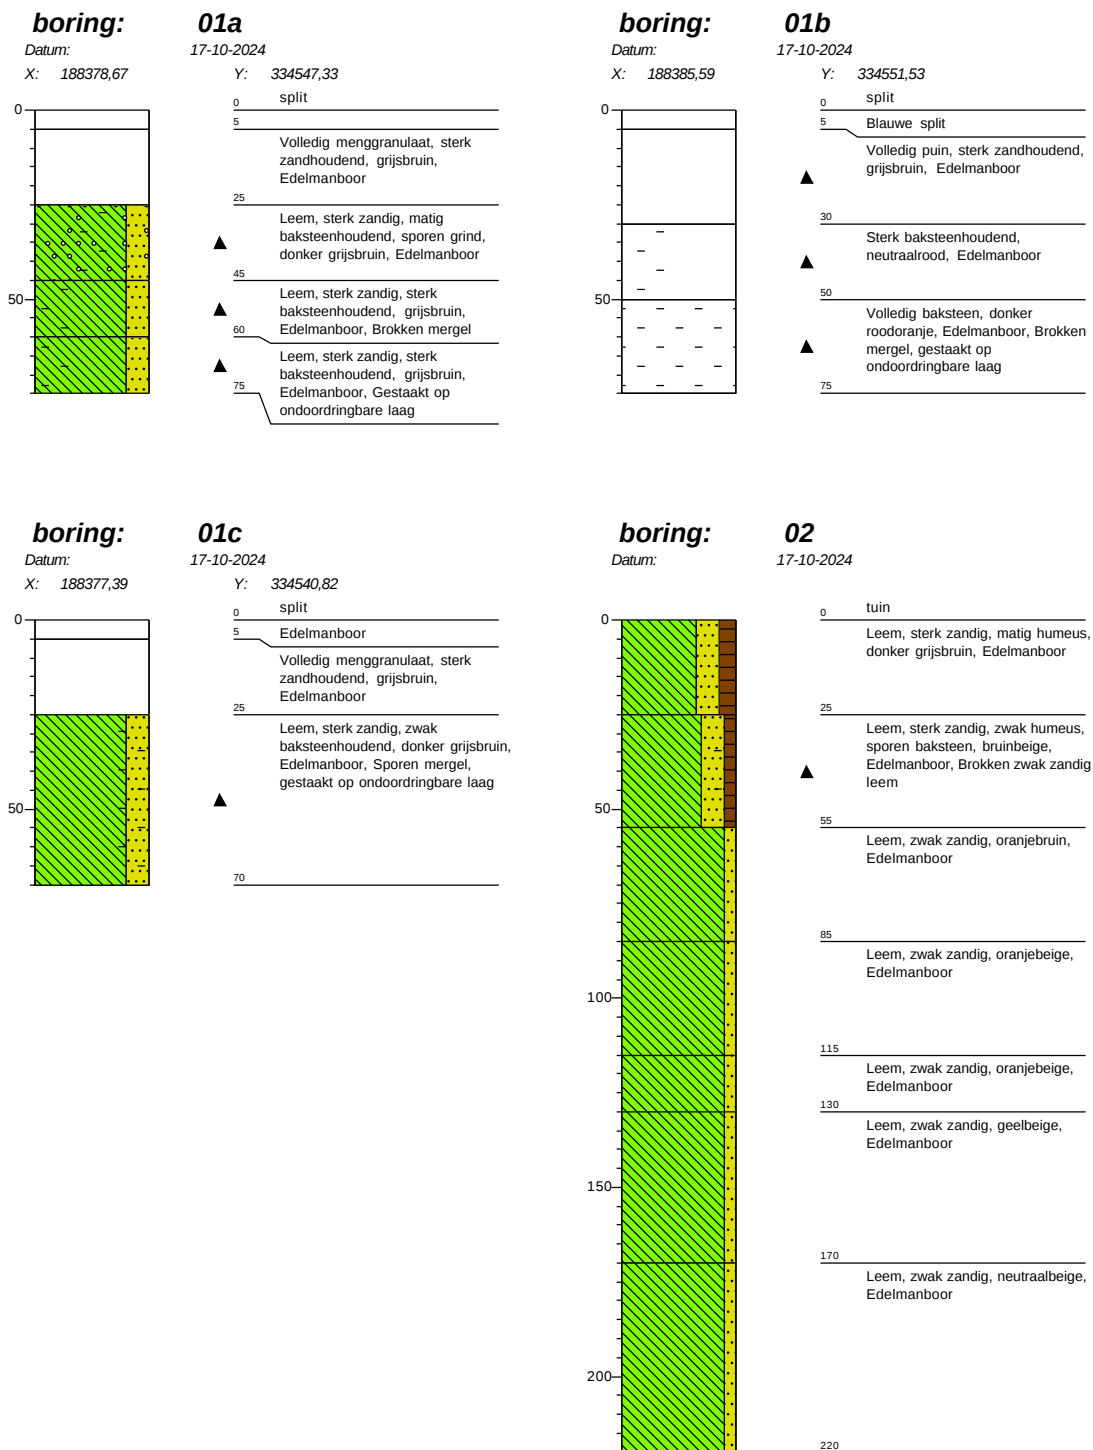
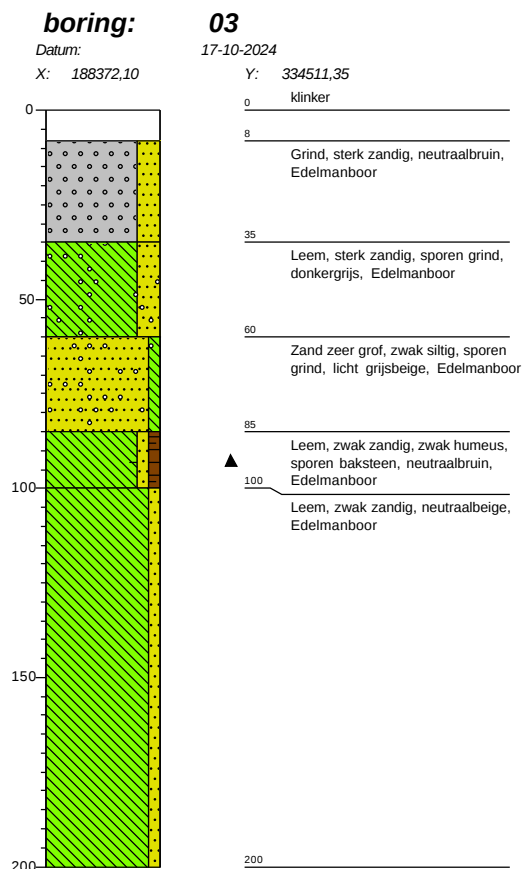
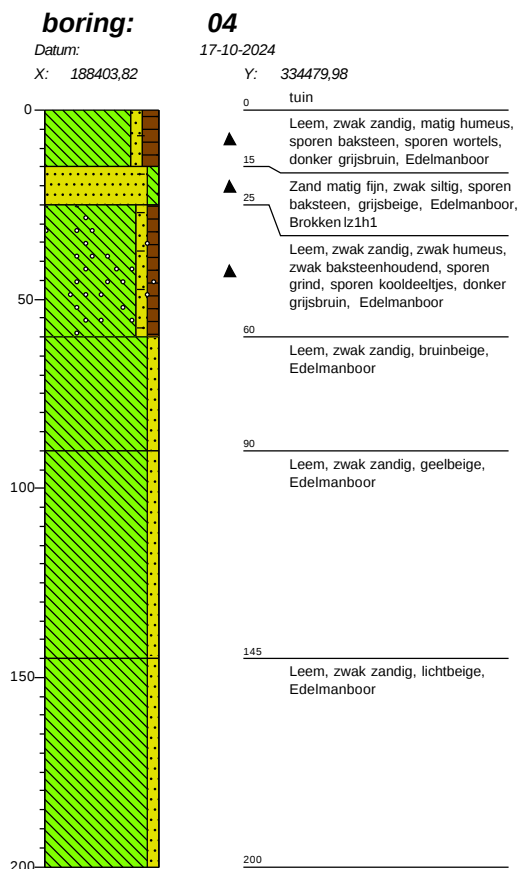
Profielbeschrijvingen

De bodem is opgebouwd uit sterk zandig, matig humeuze leem. Zintuiglijk zijn er de volgende bodemvreemde bijmengingen aangetroffen:

- sporen kooldeeltjes (boring 04 dieptetraject 0,25- 0,60 m-mv);
- sporen baksteen (boring 2 dieptetraject 0,25- 0,55 m-mv, boring 3 dieptetraject 0,85- 1,00 m-mv, boring 04 dieptetraject 0,00- 0,25 m-mv);
- zwak baksteenhoudend (boring 01c dieptetraject 0,25- 0,70 m-mv, boring 04 dieptetraject 0,25- 0,60 m-mv);
- sterk baksteenhoudend (boring 01a dieptetraject 0,45-0,75 m-mv, boring 01b dieptetraject 0,30- 0,50 m-mv);
- volledig baksteen (boring 01b dieptetraject 0,50- 0,75 m-mv);
- volledig puin (boring 01b dieptetraject 0,05- 0,30 m-mv).
