# Interventieboekje Klooster Watersley

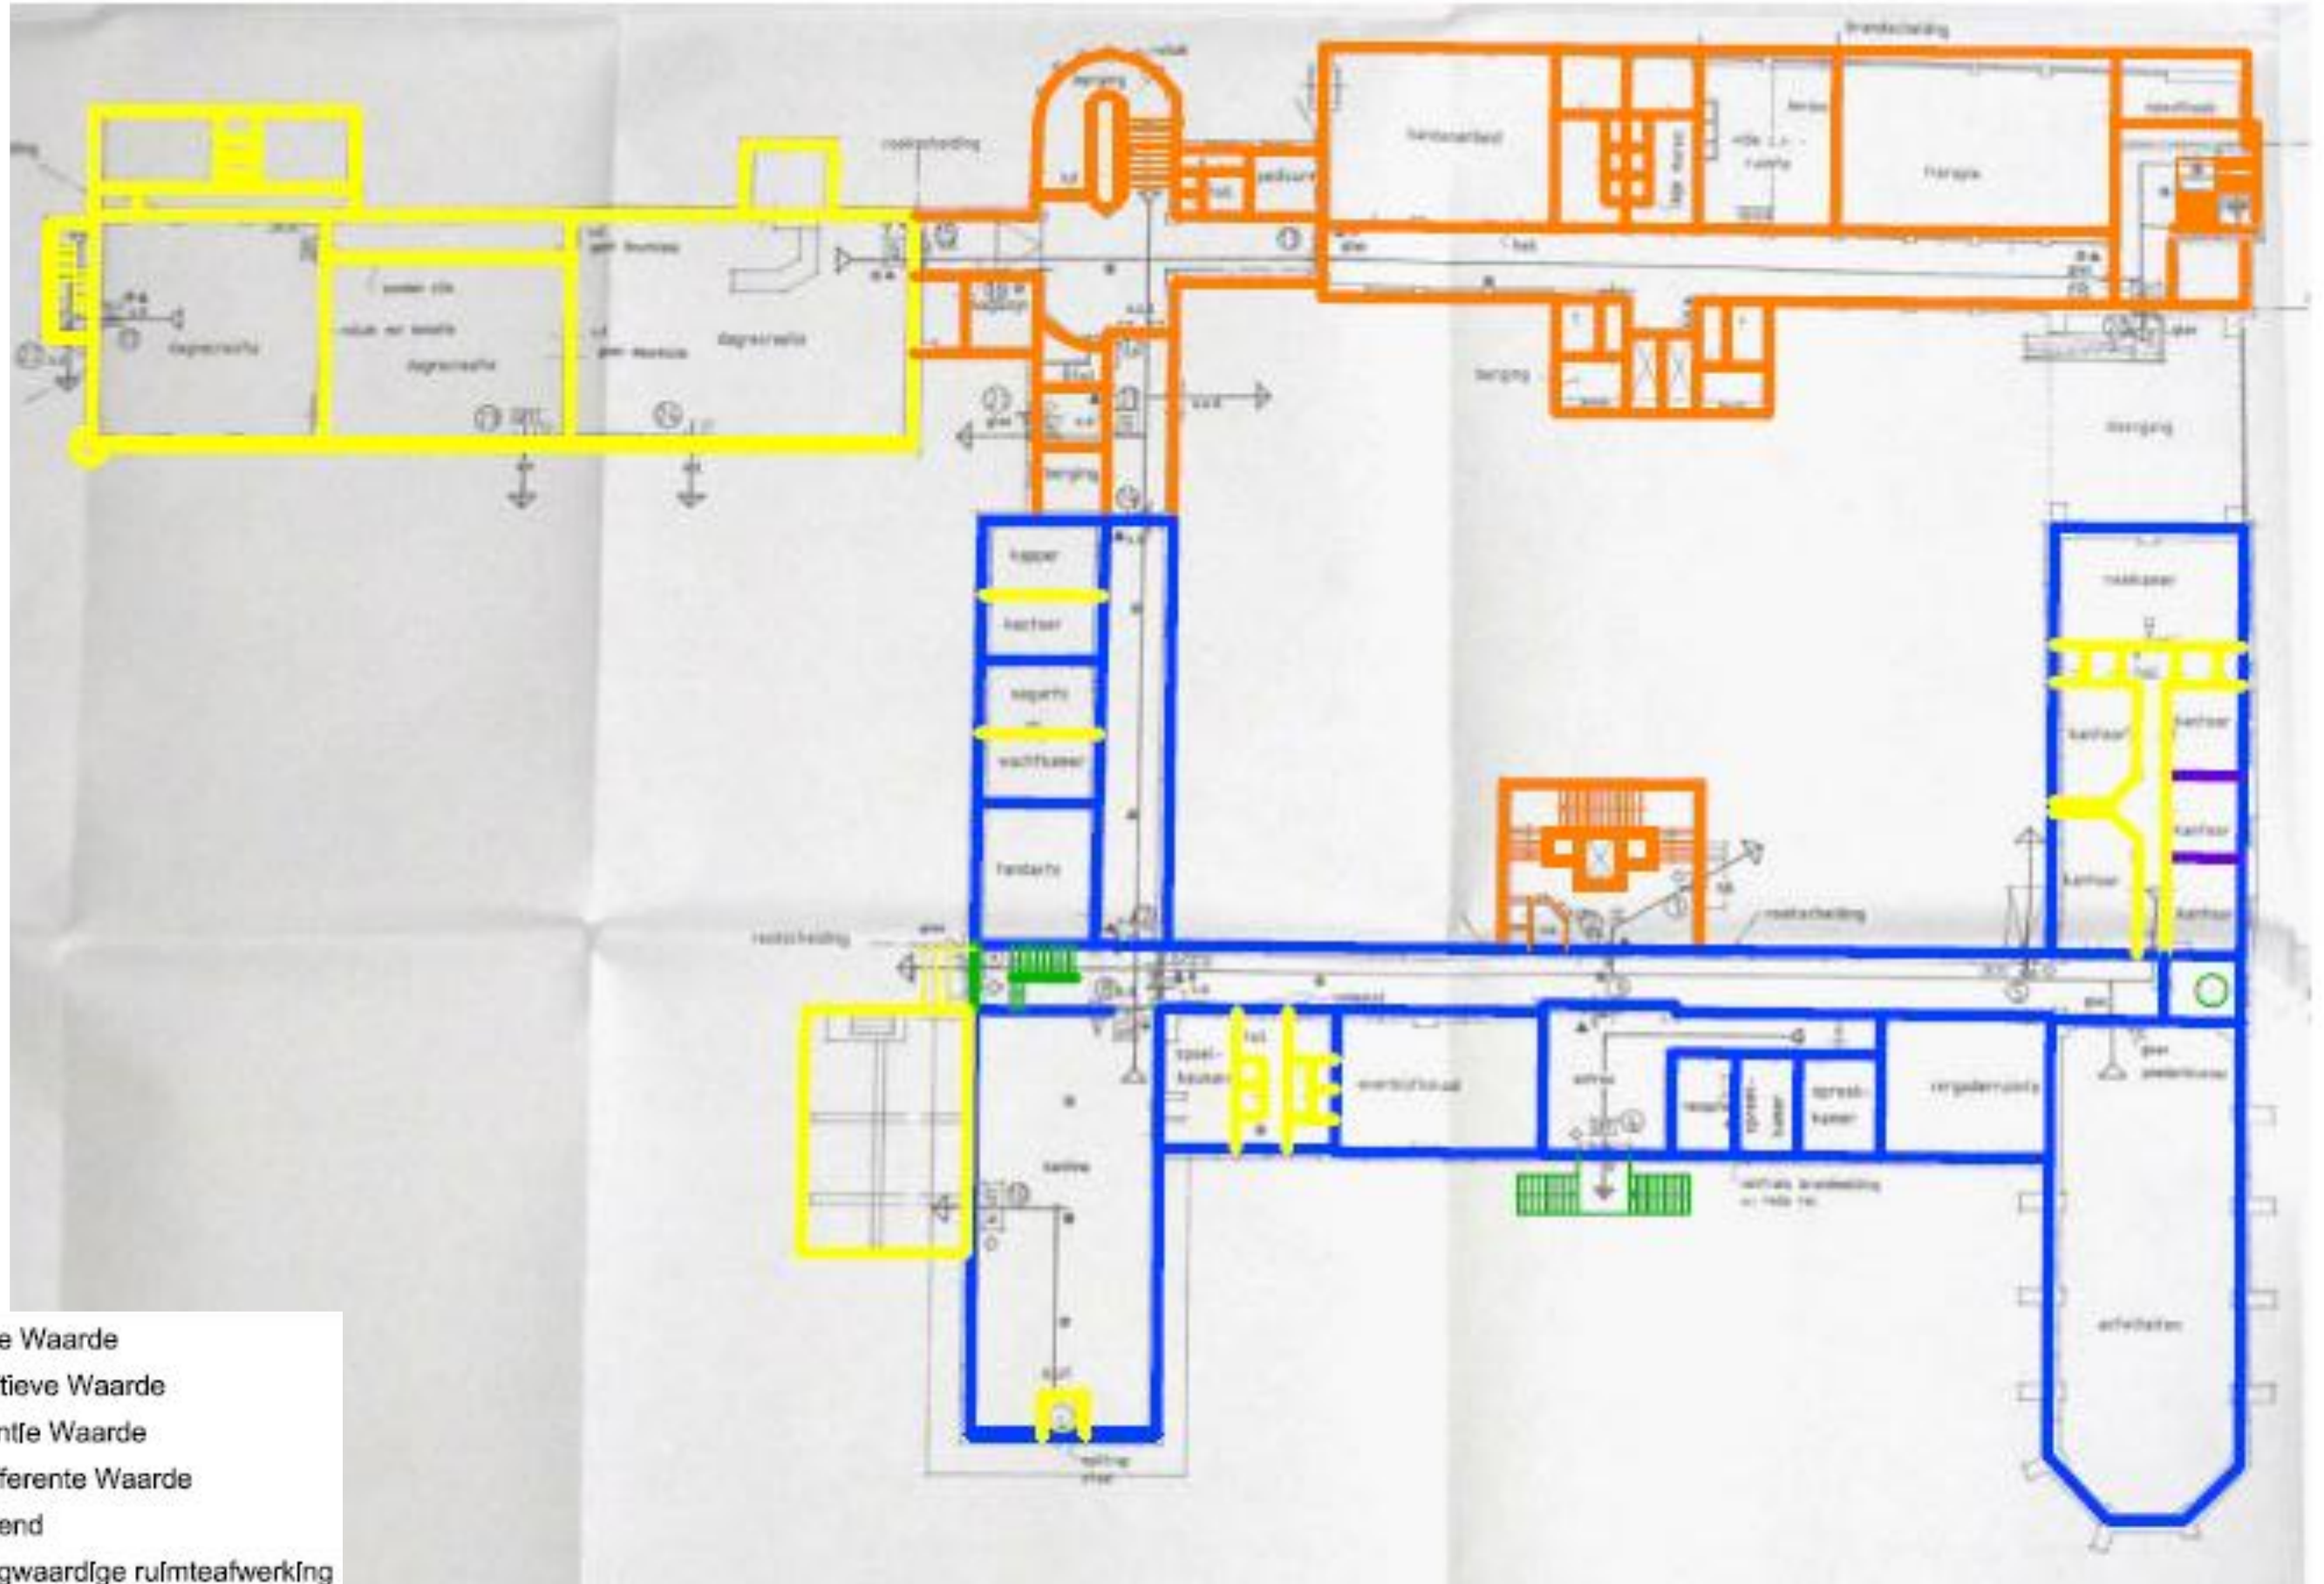
# BG Restauratievisie

- Hoge Waarde
- Positieve Waarde
- Attentive Waarde
- Indifferent Waarde
- Storend
- X Hoogwaardige ruimteafwerking

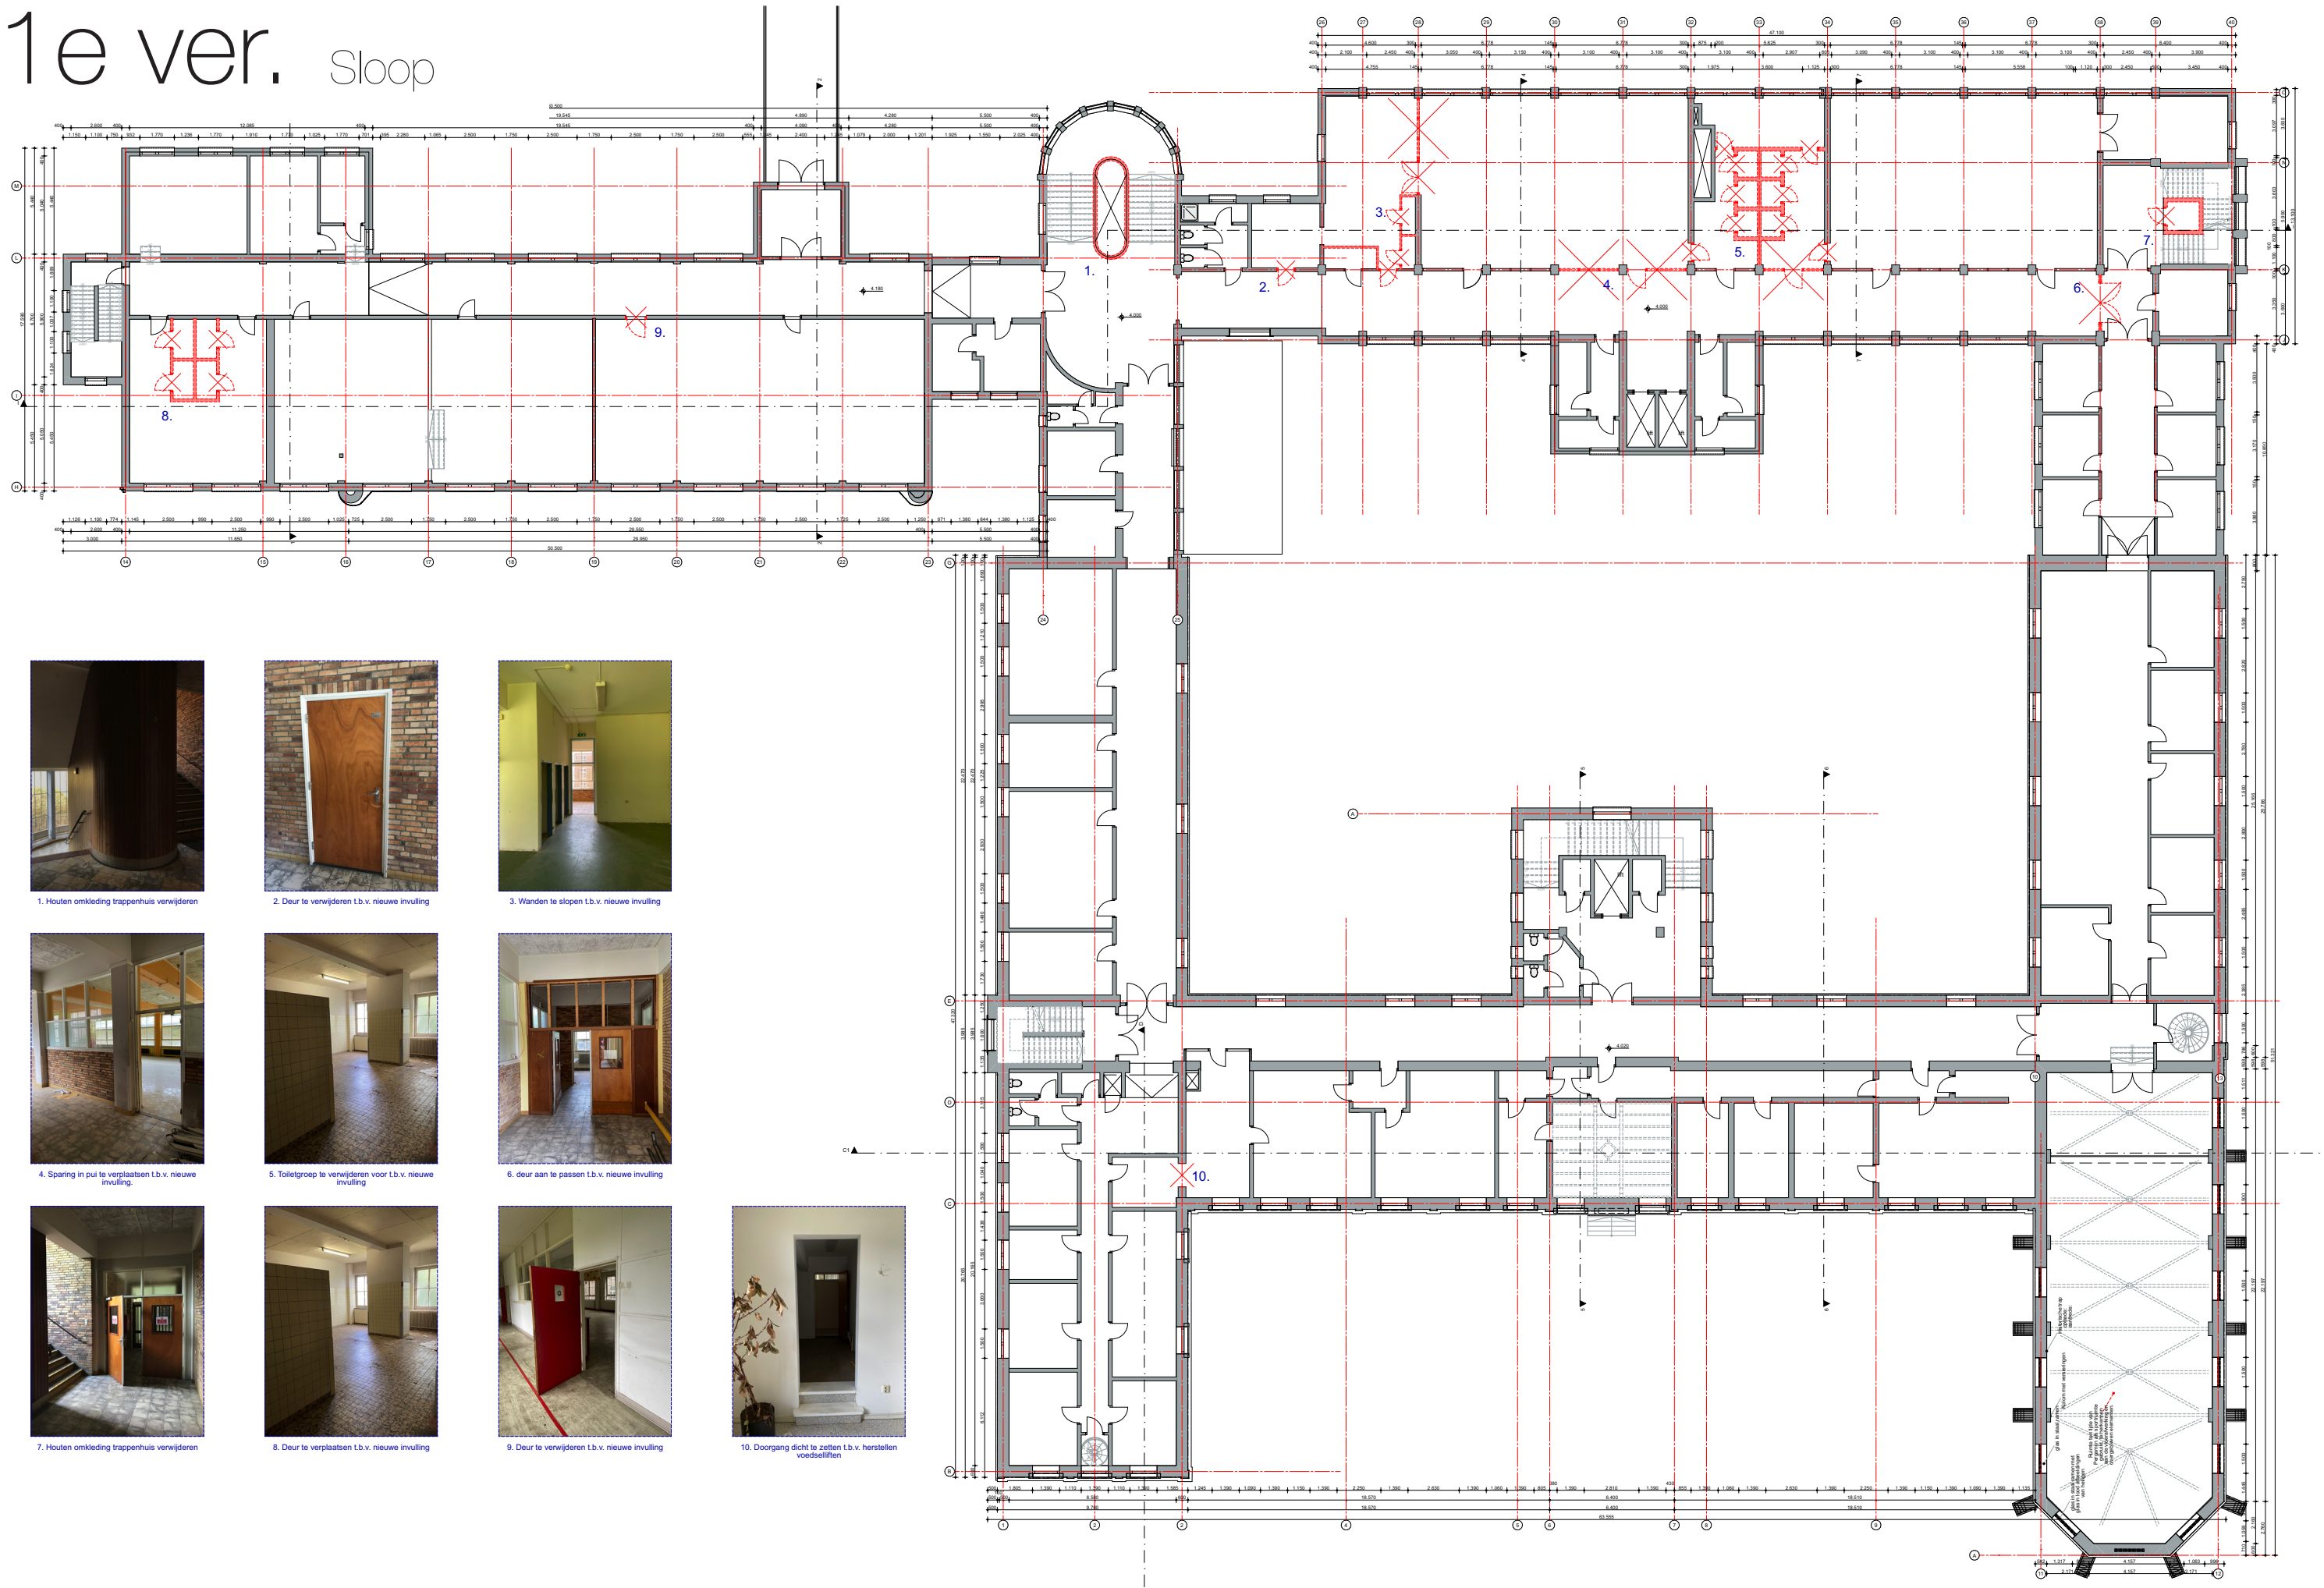
# 1e ver. Sloop

1. Houten omkleiding trappenhuis verwijderen

2. Deur te verwijderen t.b.v. nieuwe invulling

3. Wanden te slopen t.b.v. nieuwe invulling

4. Sparing in pui te verplaatsen t.b.v. nieuwe invulling.

5. Toiletgroep te verwijderen voor t.b.v. nieuwe invulling

6. deur aan te passen t.b.v. nieuwe invulling

7. Houten omkleiding trappenhuis verwijderen

8. Deur te verplaatsen t.b.v. nieuwe invulling

9. Deur te verwijderen t.b.v. nieuwe invulling

10. Doorgang dicht te zetten t.b.v. herstellen voedseliften
