Kenmerk FC/2017/036/n  
Onderwerp Notitie inspectie Dorpstraat 2-6 te Leimuiden  
Datum 29 november 2017  
Uw kenmerk -

Ten behoeve van de sloop van de woning met bijgebouwen aan de Dorpstraat 2-6 te Leimuiden is door Econsultancy in februari 2017 een quickscan flora en fauna uitgevoerd. Uit dit onderzoek is gebleken dat de te slopen bebouwing mogelijk een functie heeft voor gierzwaluw en vleermuizen. Ten aanzien van deze potentie is geadviseerd om een (technische) inspectie uit te voeren naar de aan- dan wel afwezigheid van verblijfslocaties van gierzwaluw en vleermuizen. Op d.d. 14 oktober 2017 is een inspectie uitgevoerd door FaunaConstruct. Onderstaand worden beknopt de bevindingen beschreven.

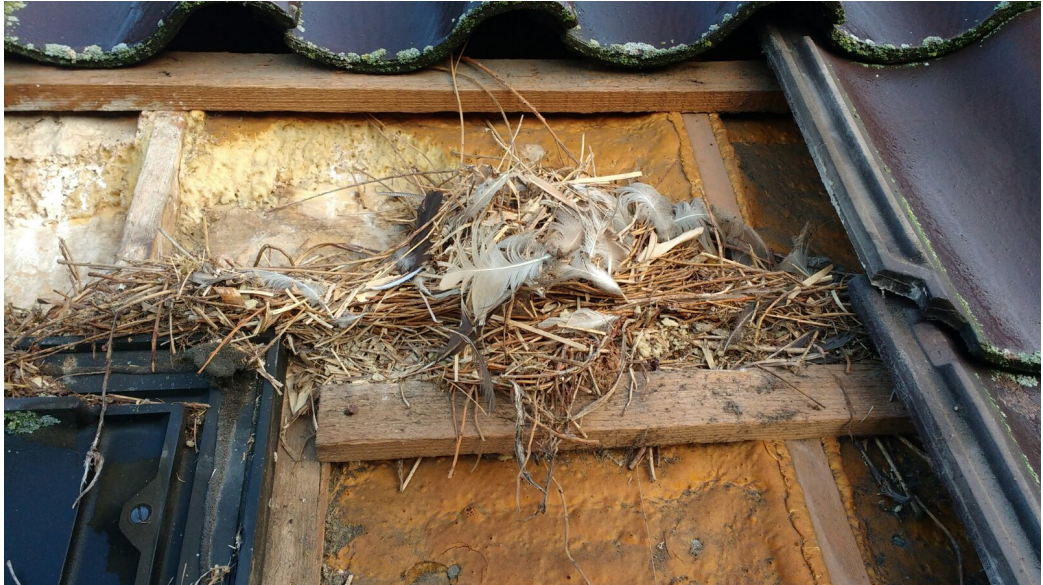
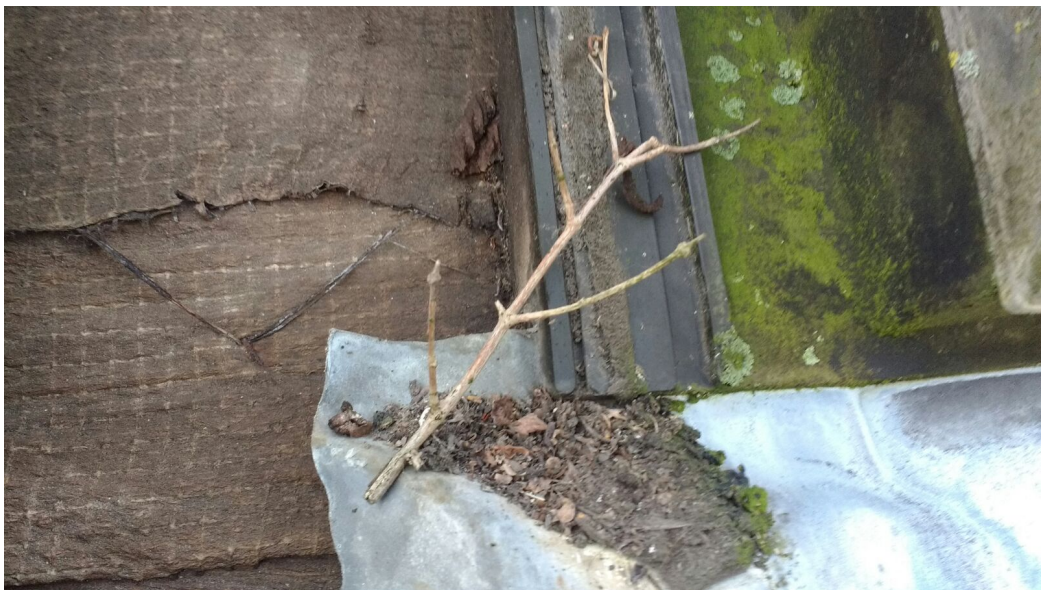
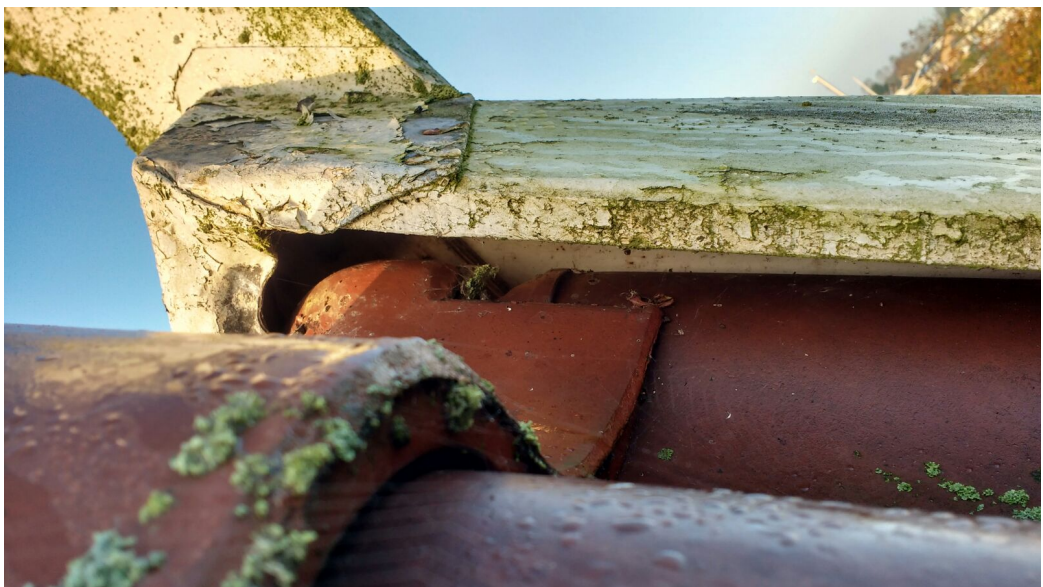
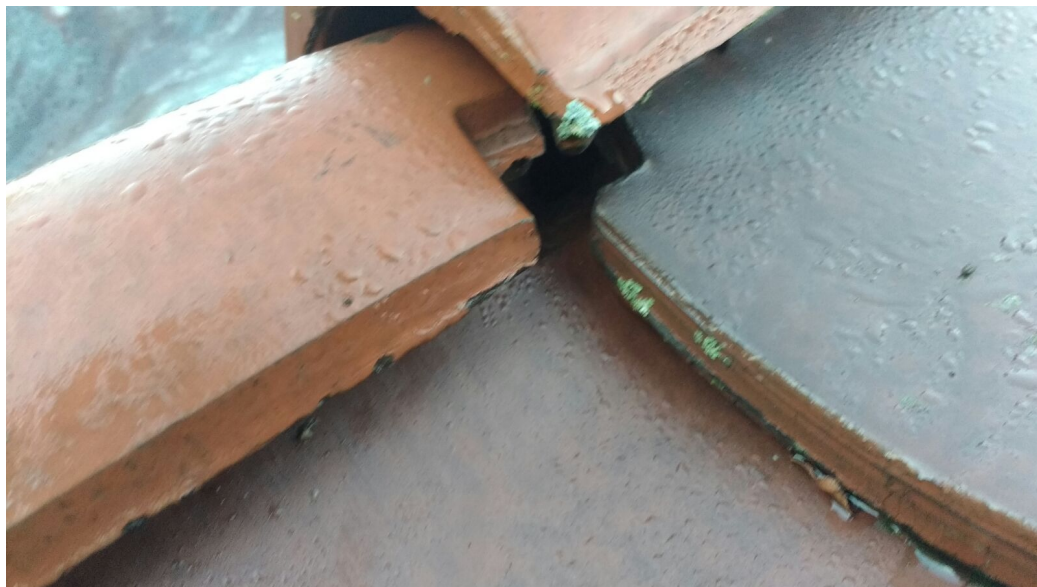
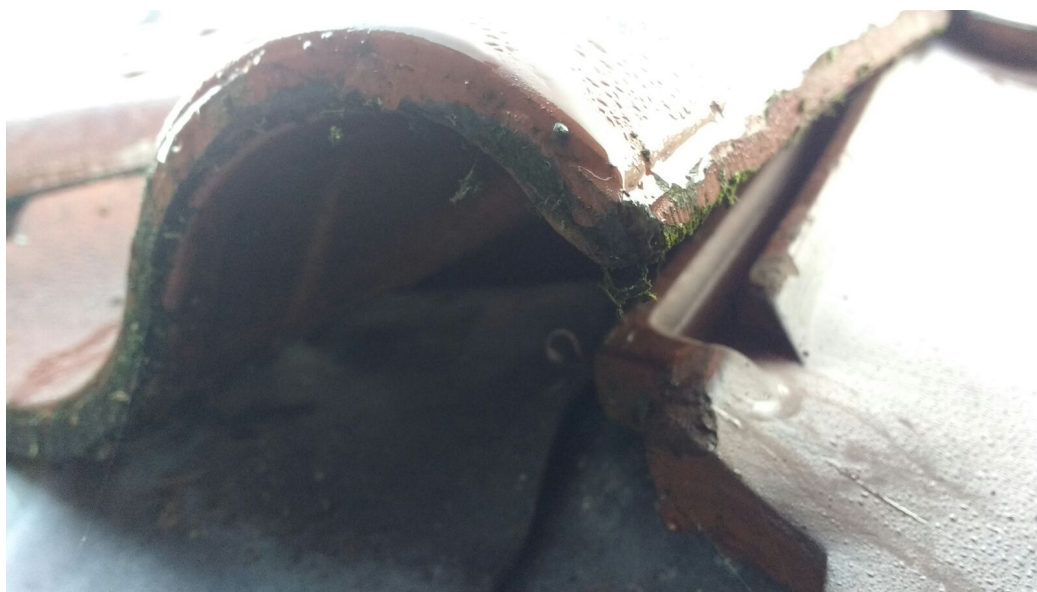
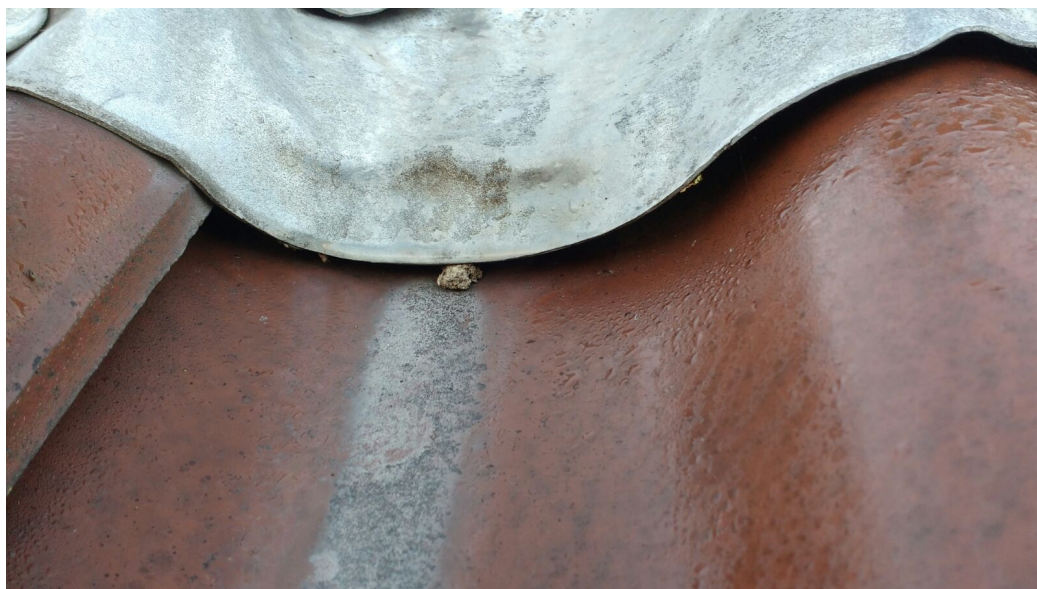
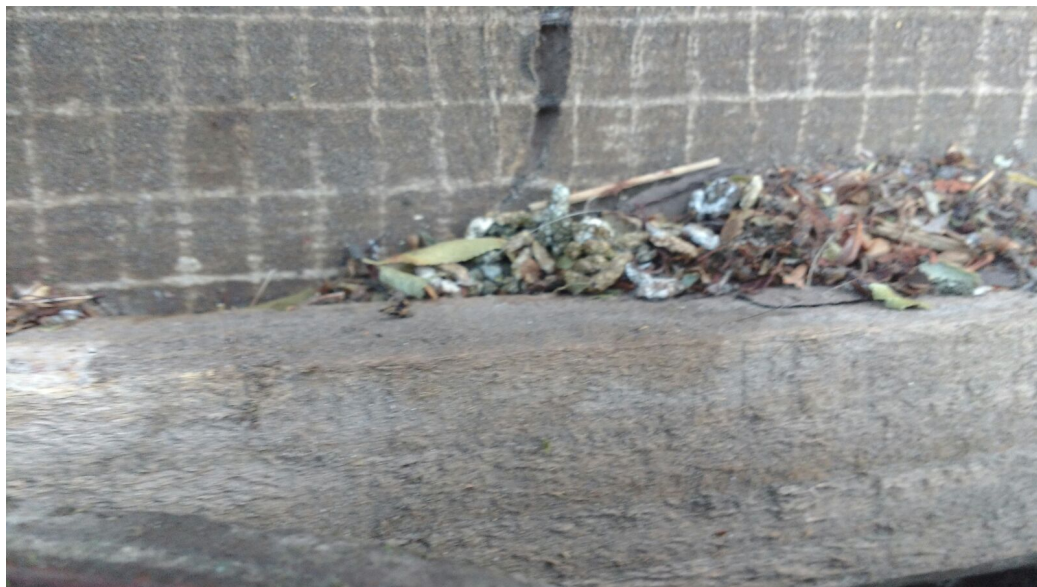
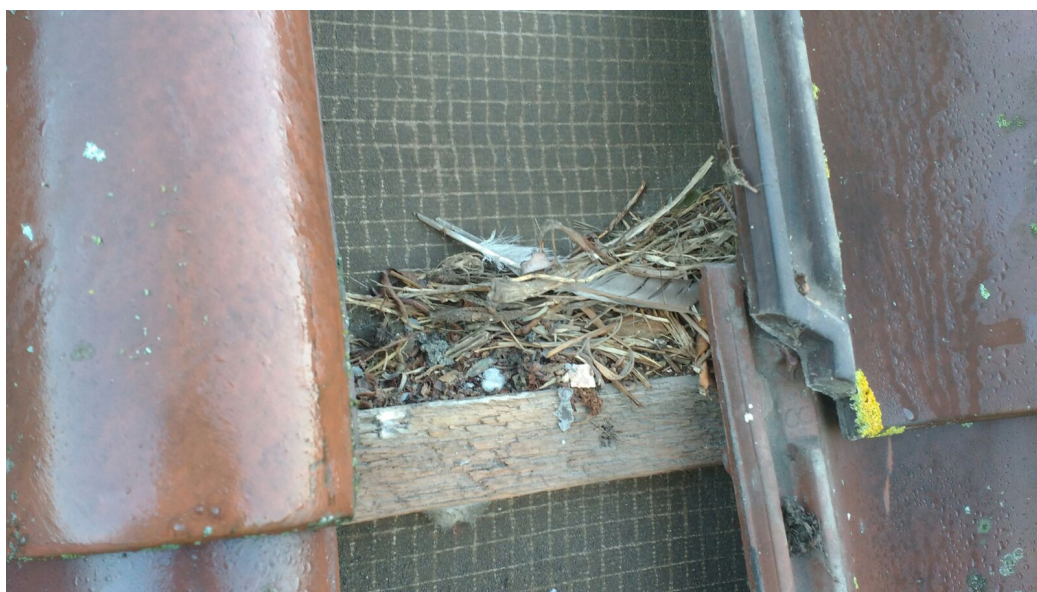
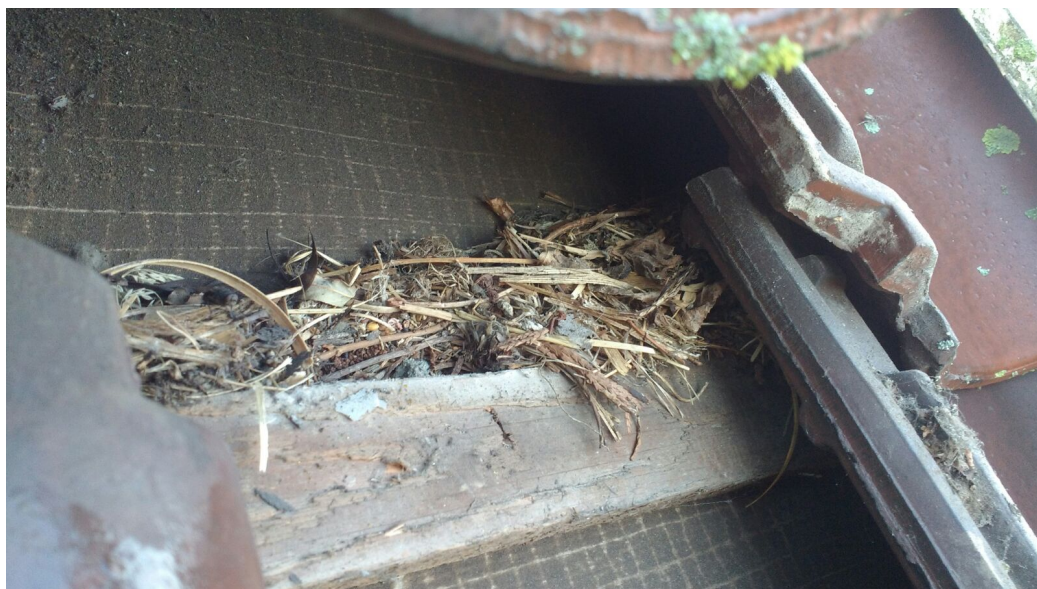
## Fotobijlage

Gedurende de inspectie zijn alle potentieel geschikte invliegopeningen en achterliggende verblijfplaatsen gecontroleerd op de aan- dan wel afwezigheid van (gebruiks)sporen. Op hoofdlijnen betreft dit de kantpannen, nokvorsten, openingen in het dakvlak (o.a. nabij het dakraam) en de onderste rij dakpannen. Behoudens nabij het dakraam zijn nergens sporen aangetroffen die duiden op het gebruik van de woning als vaste rust- en verblijfplaats voor vogels en/of vleermuizen. De onderste rij dakpannen is voorzien van vogelschroot, behoudens één locatie sluit de vogelschroot overal goed aan. Bij de opening in het vogelschroot zijn geen sporen van vogels of vleermuizen aangetroffen. Onder de kantpannen en langs de gevel zijn geen sporen van vleermuizen aangetroffen. Dit geldt tevens voor de nauwsluitende nokvorsten en enkele openingen nabij de randen van het dak. Zowel aan de buitenzijde als onder deze ruimtes zijn geen sporen aangetroffen. Boven het dakraam zijn twee (oude) nesten aangetroffen. Gelet op de bouw en samenstelling van het nestmateriaal betreft het nesten van spreeuw. In de fotobijlage zijn enkele afbeeldingen opgenomen van de geïnspecteerde locaties.

Op basis van een minutieuze en gedetailleerde inspectie kan geconcludeerd worden dat de bebouwing aan de Dorpstraat 2-6 te Leimuiden op dit moment geen relevante functie heeft voor gierzwaluw en vleermuizen. Mogelijk maken solitaire gewone dwergvleermuizen incidenteel gebruik van de bebouwing, een verblijfplaats waar permanent of veelvuldig gebruik van wordt gemaakt lijkt per definitie niet aanwezig te zijn. Vleermuizen maken gedurende het foerageren gebruik van kieren, ruimtes achter gevelbetimmering, dakpannen, ruimtes achter zonwering en stootvoegen om uit te rusten. Dit rusten betreft korte perioden die variëren van tientallen seconden tot hoogstens enkele uren. Een dergelijke rustlocatie, hangplaats of tijdelijke verblijfplaats is geen vaste rust- en verblijfplaats zoals bedoeld in art 3.5 Wet Natuurbescherming. Mits rekening gehouden wordt met mogelijke broedgevallen van spreeuw leidt de beoogde ontwikkeling ons inziens niet tot overtreding van de Wet natuurbescherming. Vervolgstappen zijn derhalve niet noodzakelijk.
