## VOORONDERZOEK

**Baarloseweg 49**  
**Helden**

kenmerk HMB B.V.: 22245801H

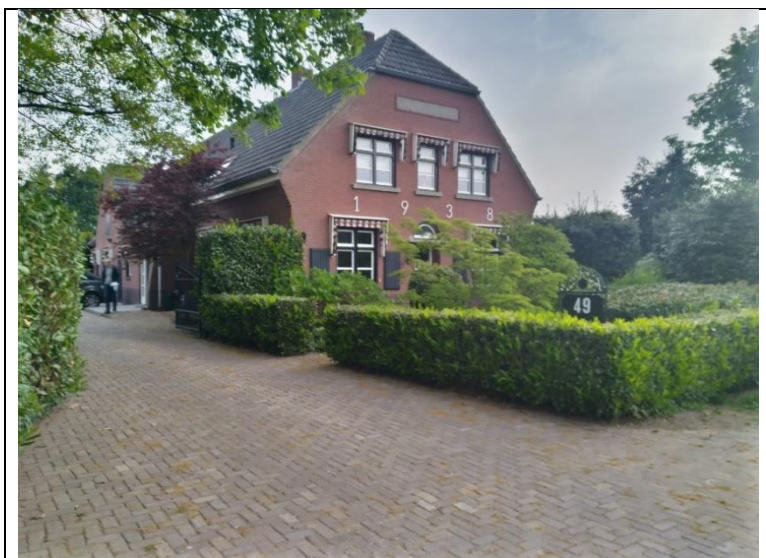
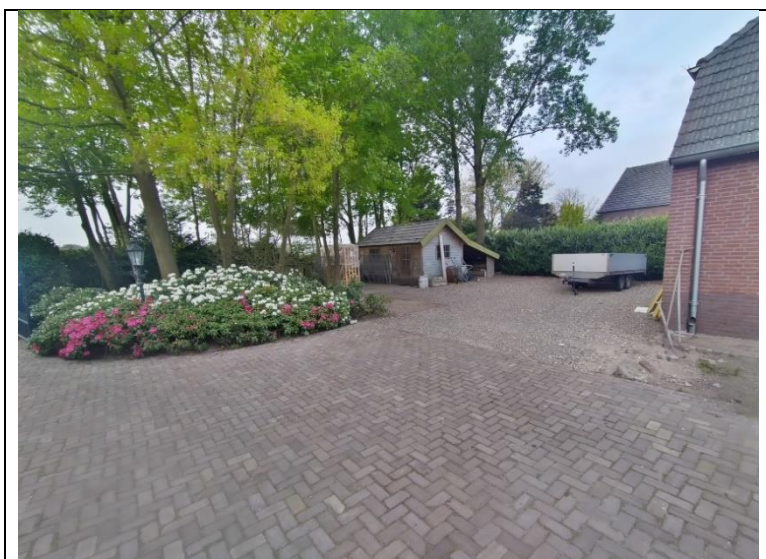
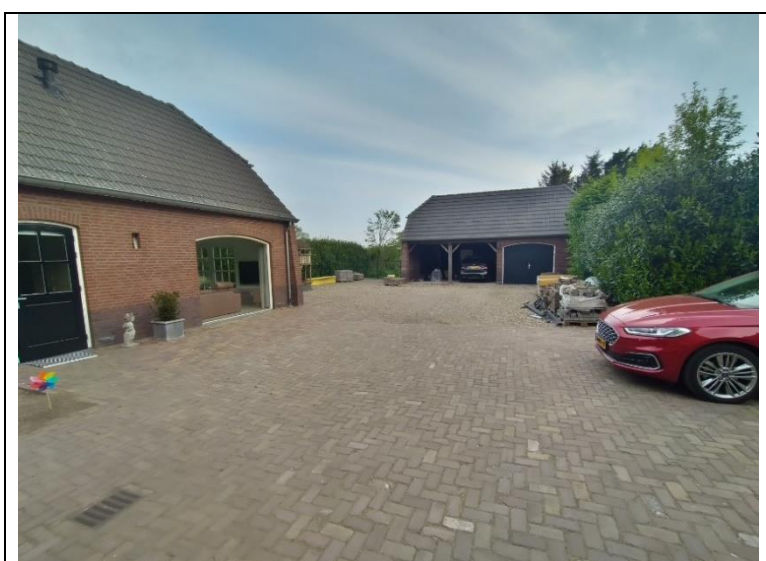
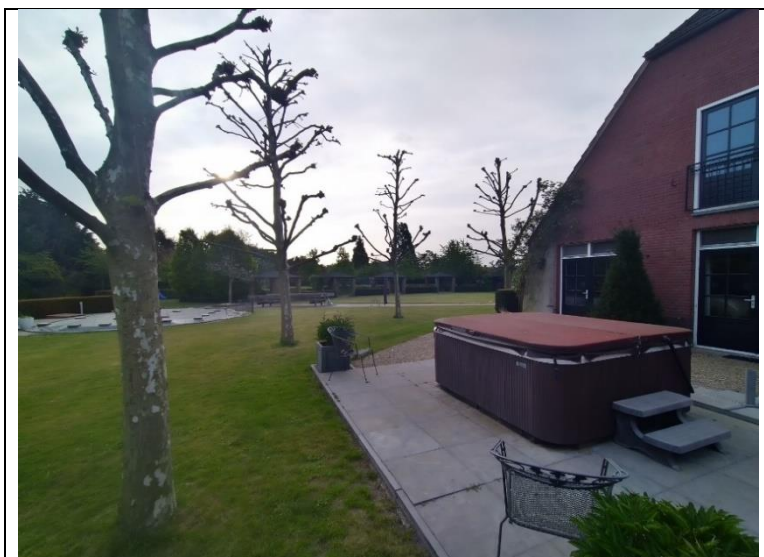
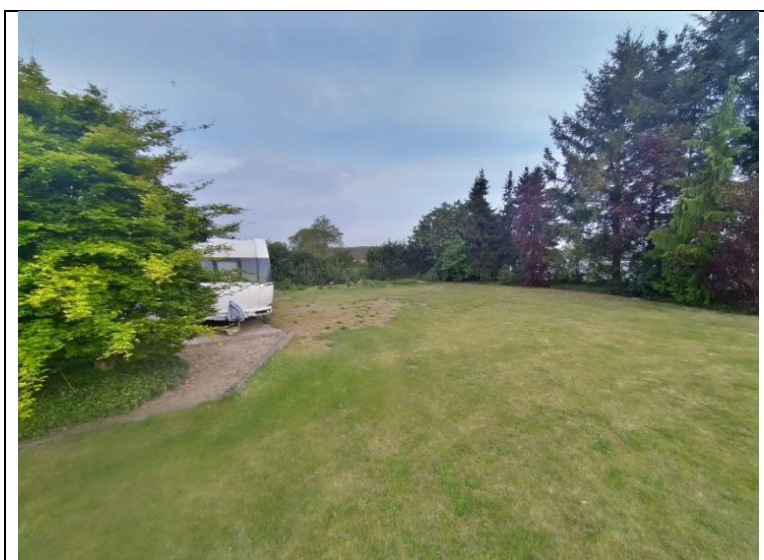
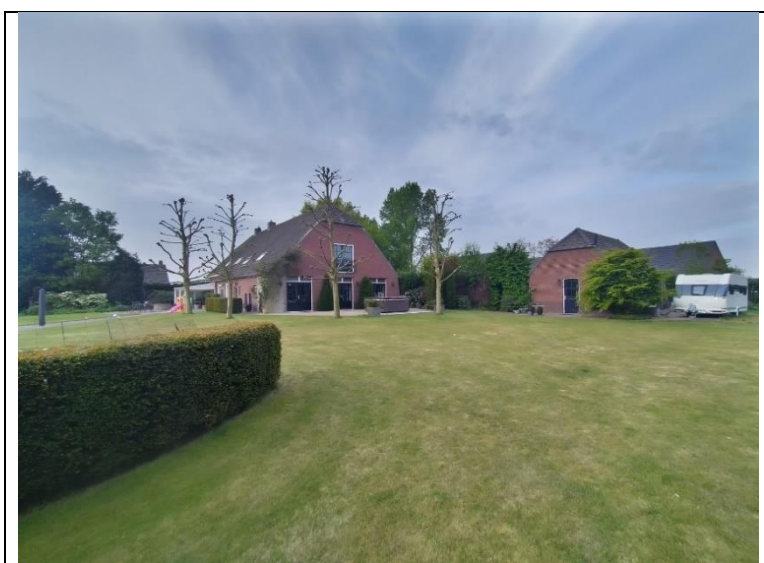
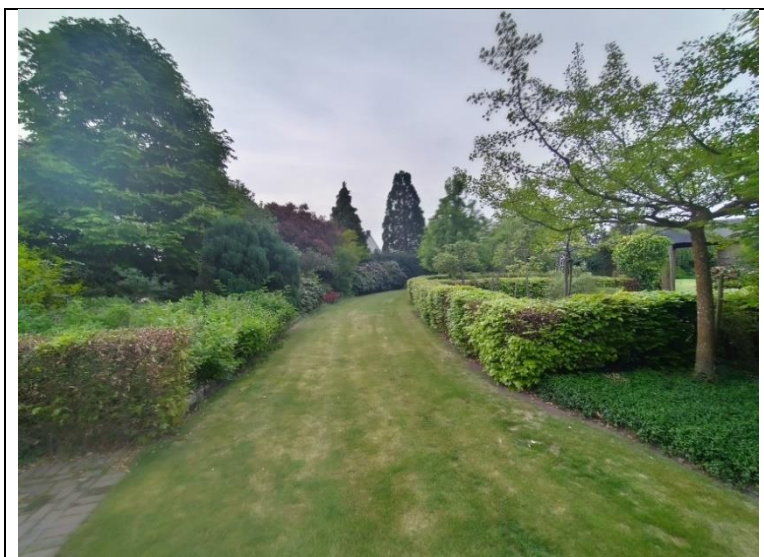
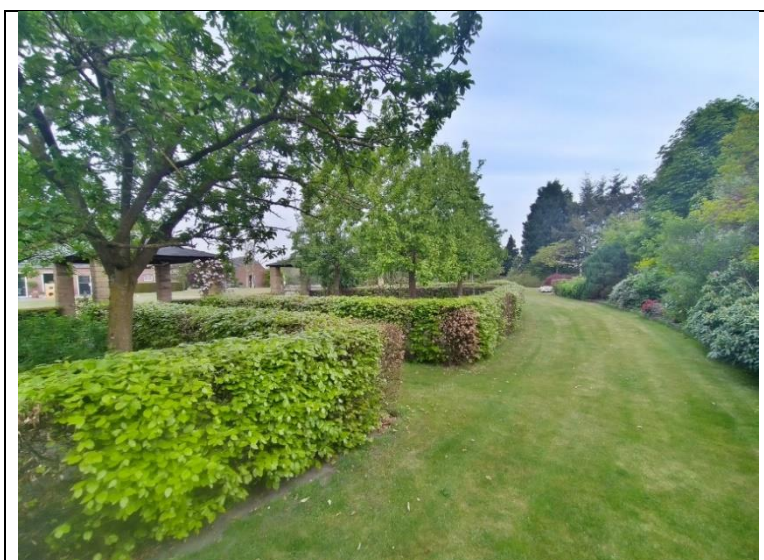
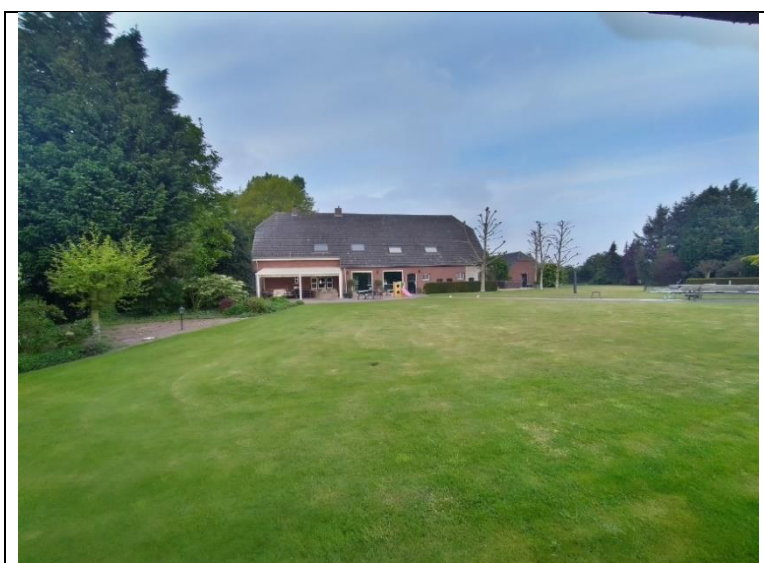
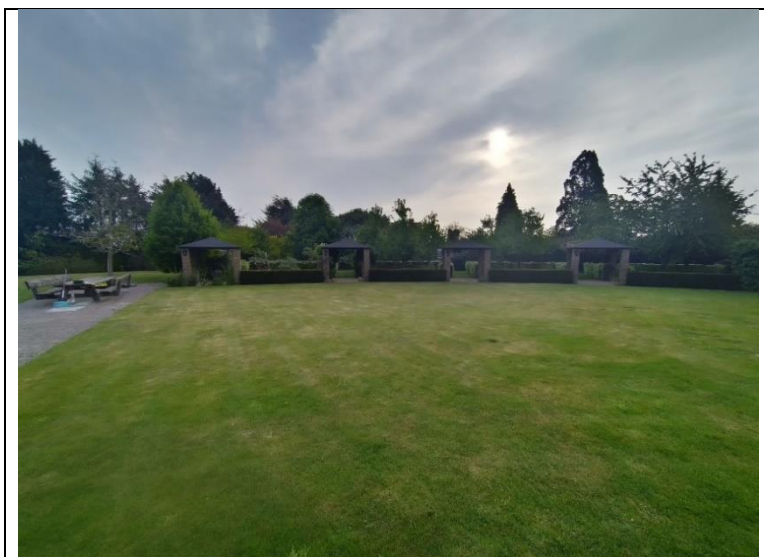
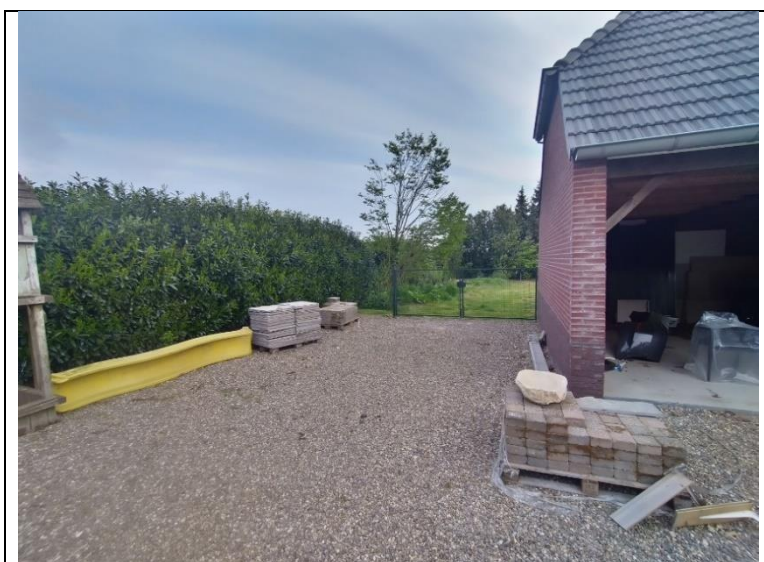
Op 5 mei 2022 is de onderzoekslocatie aan de Baarloseweg 49 geïnspecteerd met daarbij speciale aandacht voor de geplande bouwlocatie. In bijlage 1 zijn de hierbij genomen foto's opgenomen.

Op de onderhavige locatie staat een woonboerderij met twee bijgebouwen. De bijgebouwen zijn ten noordwesten en westen van de woonboerderij gesitueerd. Tussen de boerderij en de opstallen is het terrein verhard met klinkers en grind. Het overige terrein is met name in gebruik als tuin/gazon.

Tijdens de visuele inspectie van de locatie zijn geen bodembedreigende activiteiten aangetroffen.

Op het maaiveld zijn geen asbestverdachte materialen waargenomen. De bebouwing is aan de buitenzijde niet voorzien van asbestverdachte materialen. Er zijn geen aanwijzingen (bijvoorbeeld puinverhardingen) verkregen voor de aanwezigheid van asbest in de bodem van de locatie. Ook op de voormalige opstal (gesloopt en exact terug geplaatst rond 2013/2014) ten noordenwesten van de boerderij is na bestudering van de luchtfoto's (vanaf 2008) te zien dat deze opstal een pannendak heeft.

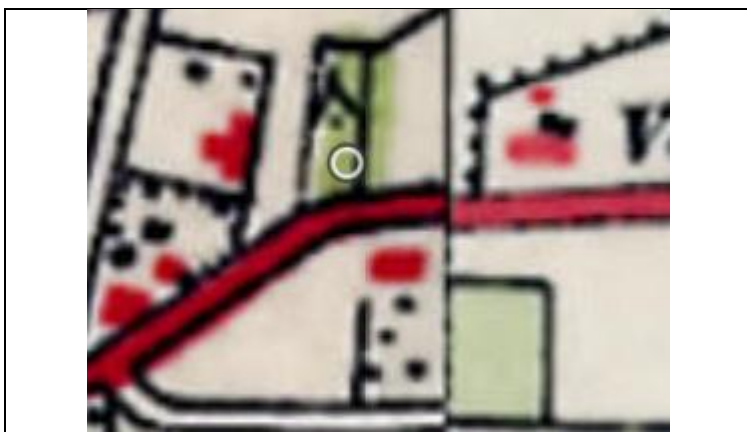
Historische kaart: 1950

Uit oude topografische kaarten blijkt dat de onderzoekslocatie omstreeks 1900 in gebruik was voor agrarische doeleinden. De boerderij is omstreeks 1938 gebouwd. Eind jaren zestig van de vorige eeuw is op de historische kaarten zichtbaar dat de boerderij vergroot is (noordelijke zijde). Ten westen van de boerderij zijn omstreeks die periode ook drie opstallen gebouwd. Rond 2013/2014 is de meest noordelijke opstal gesloopt. De overige twee opstallen (die zichtbaar zijn op de historische kaarten) zijn op de beschikbare luchtfoto's niet meer zichtbaar vanaf 2010 evenals de uitbreiding ten noorden van de boerderij. Ten (noord)westen van de boerderij zijn twee bijgebouwen gebouwd in 2014. Vanaf die tijd is de locatie niet meer noemenswaardig veranderd.
