**NADER BODEMONDERZOEK (ASBEST)**

**Heufkesweg 33**

**Meijel**

kenmerk HMB B.V.: 22281402B

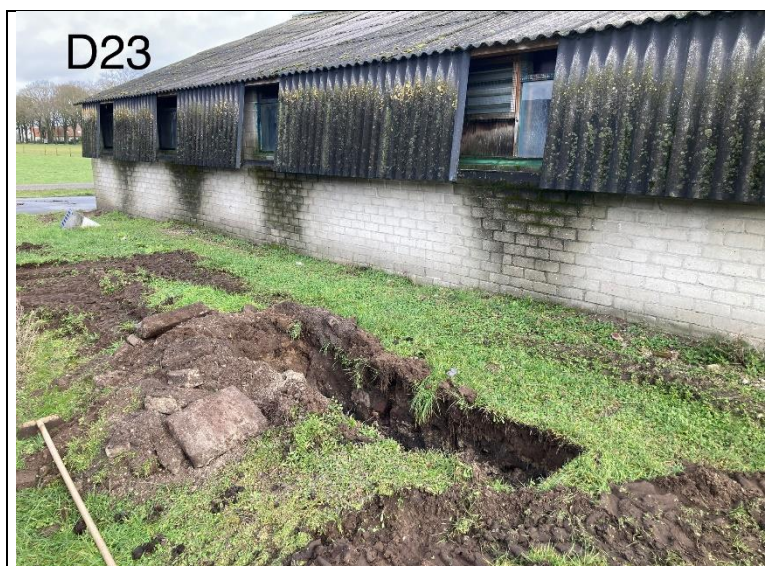
Foto 1: proefsleuf D23

Bij de uitvoering van het veldwerk zijn ter plekke van de proefsleuven ter plaatse van deellocatie D2 zijn bijmengingen met baksteen en puin aangetroffen. Voor een overzicht van de waarnemingen wordt verwezen naar tabel 7.

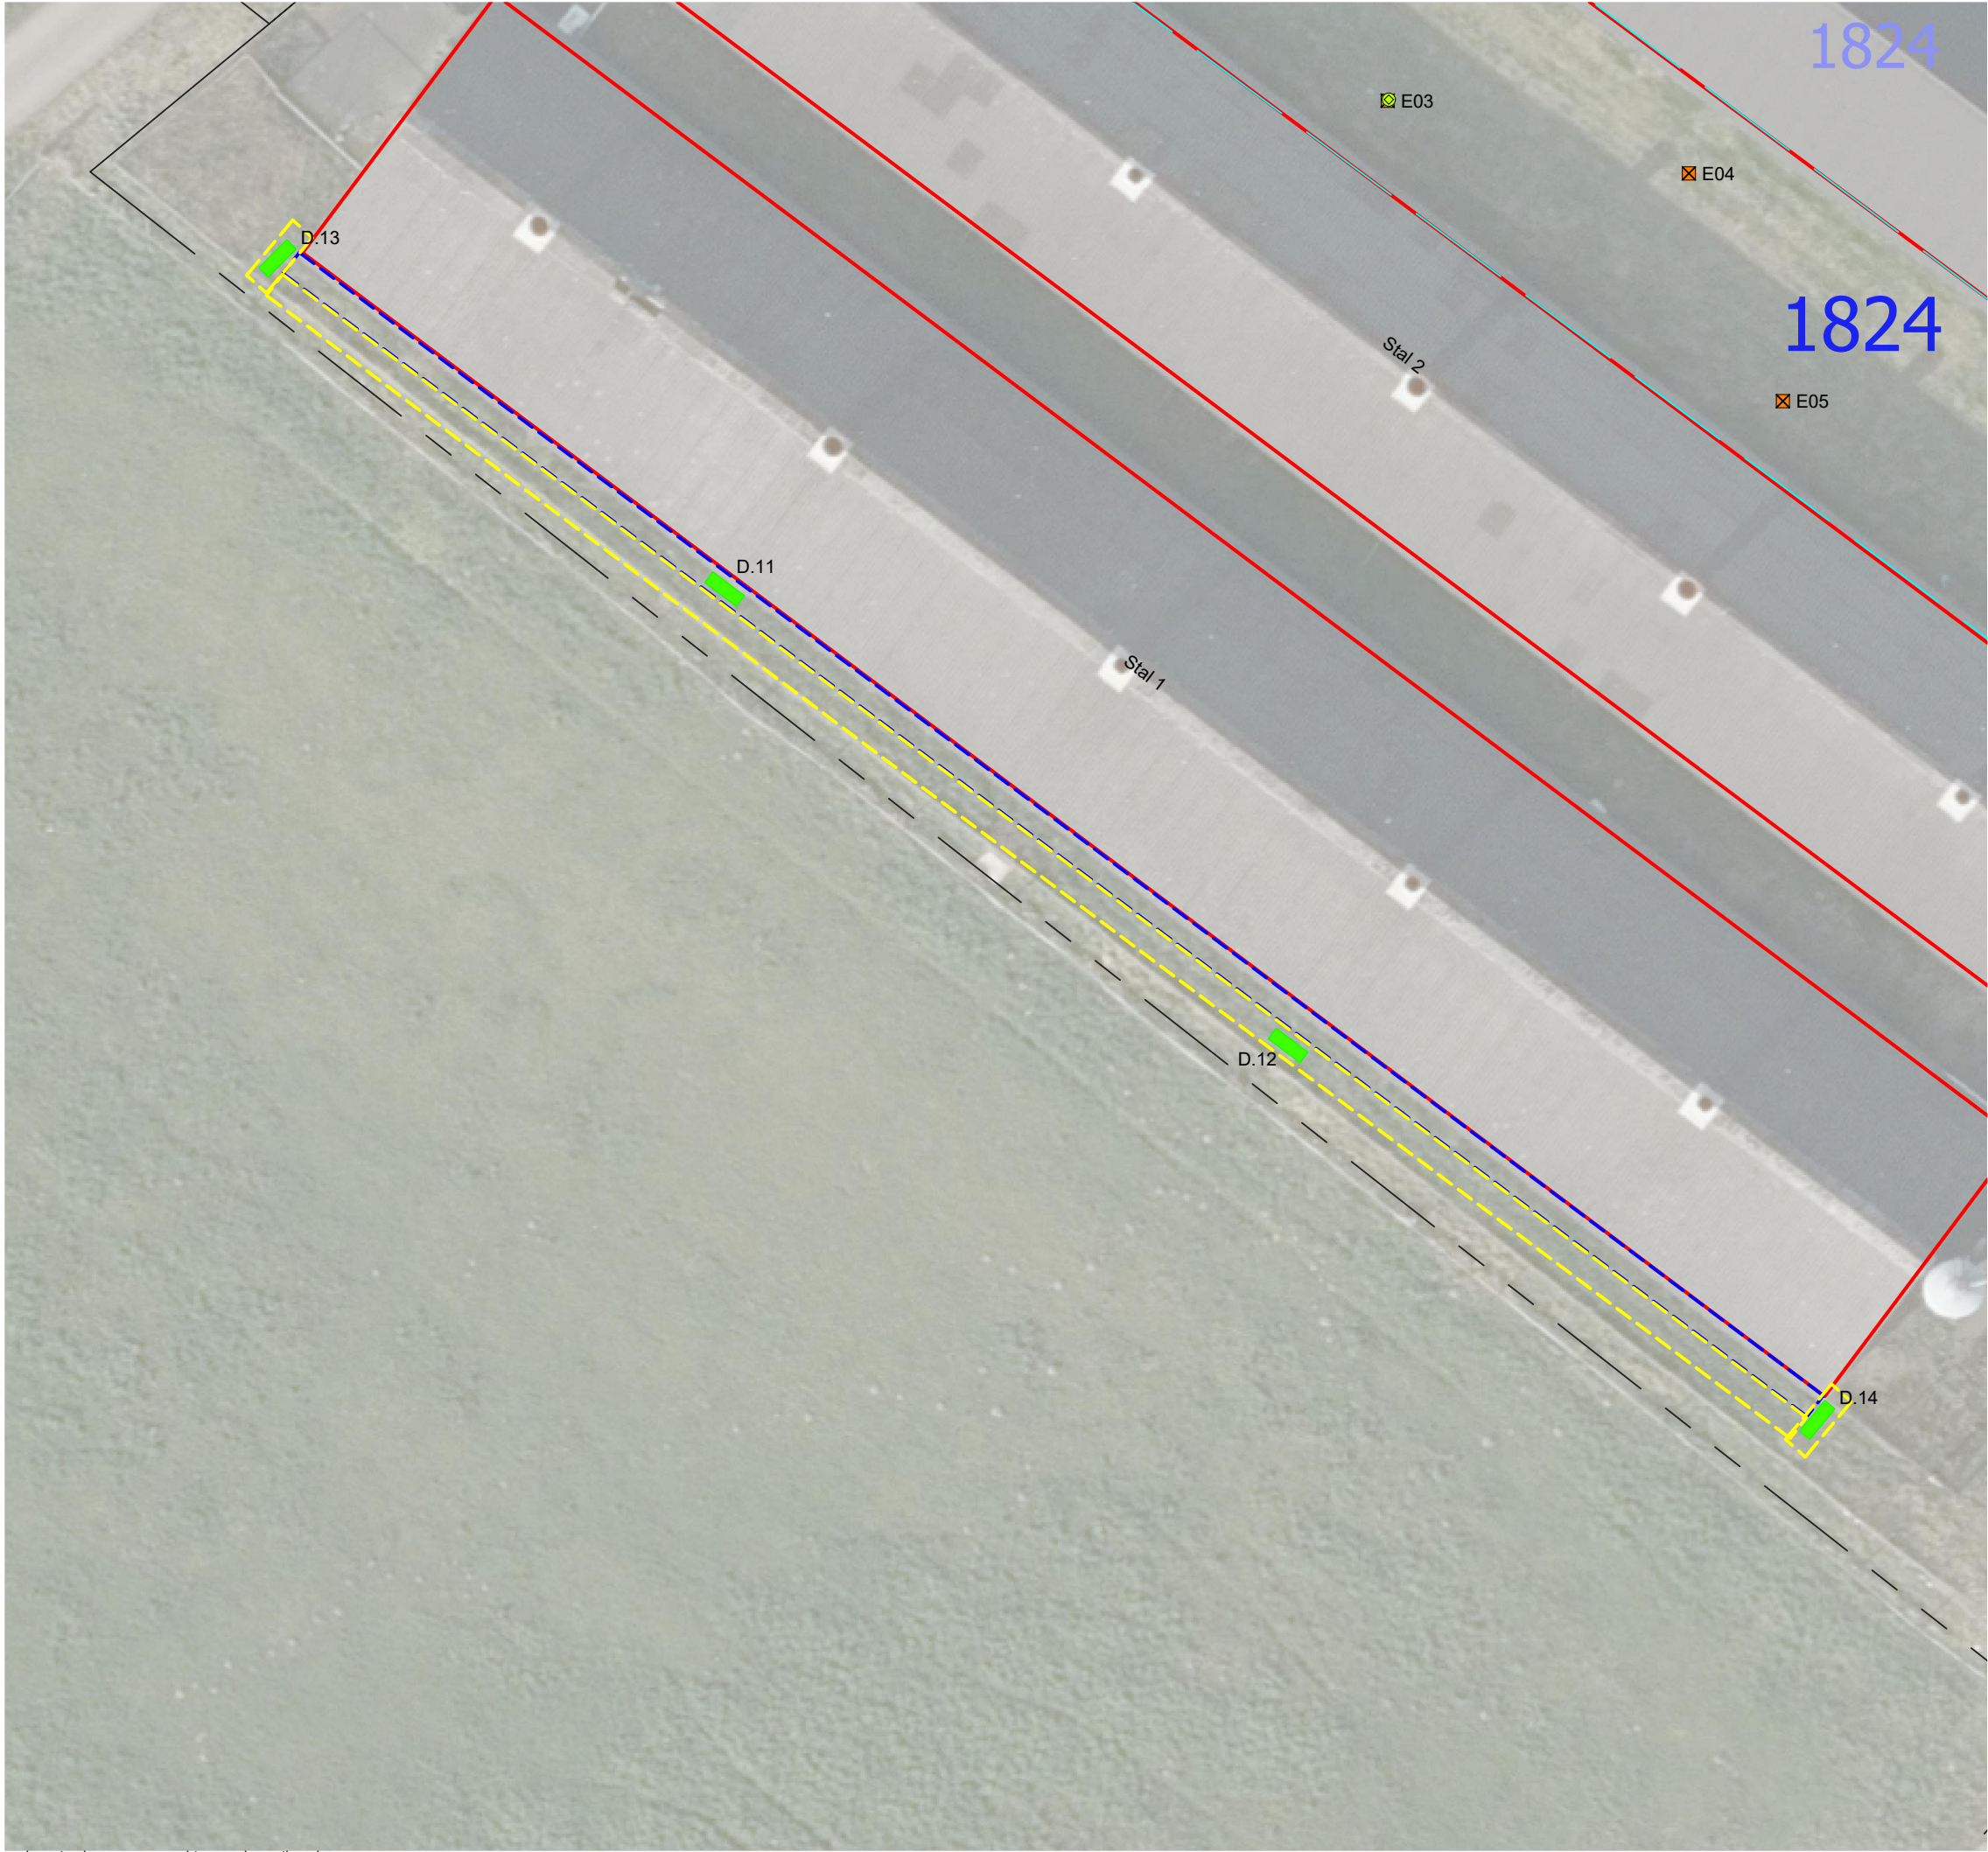
### Situatietekeningen

Een uitgebreide omschrijving van de onderzoeksmethodiek is opgenomen in bijlage 4. De situering van de vakken en proefsleuven is aangegeven op de situatietekening in bijlage 5.

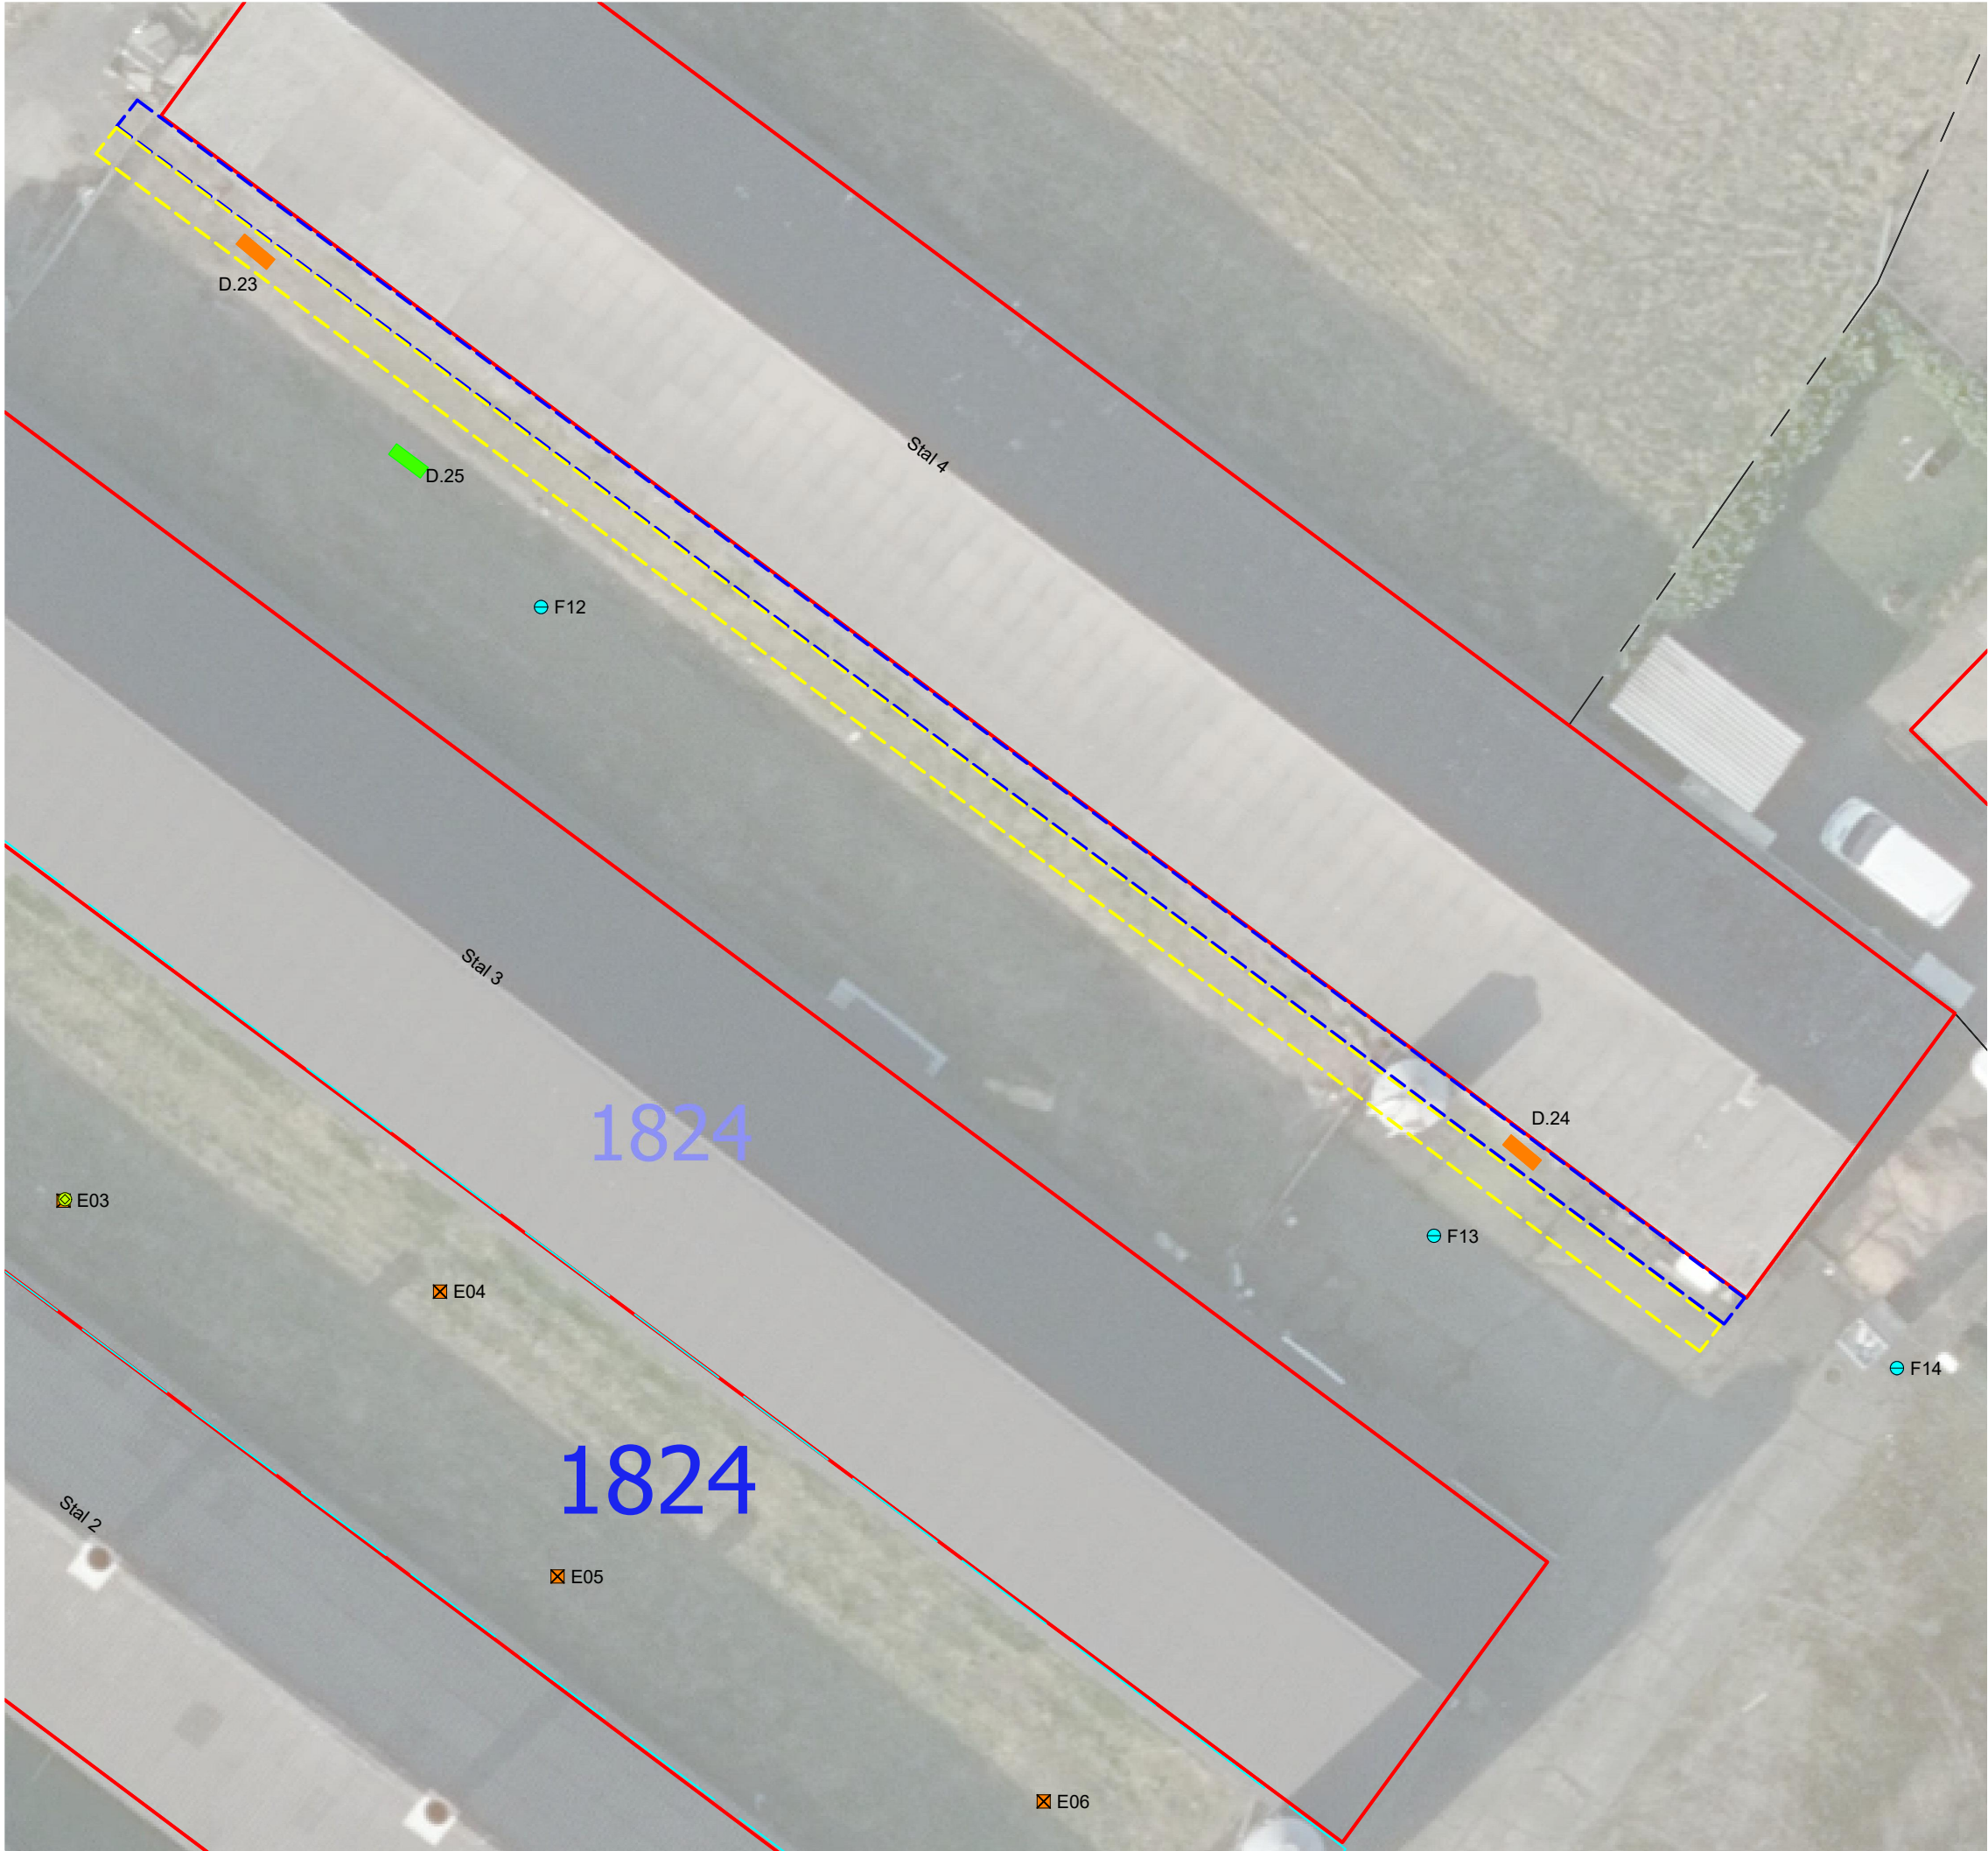
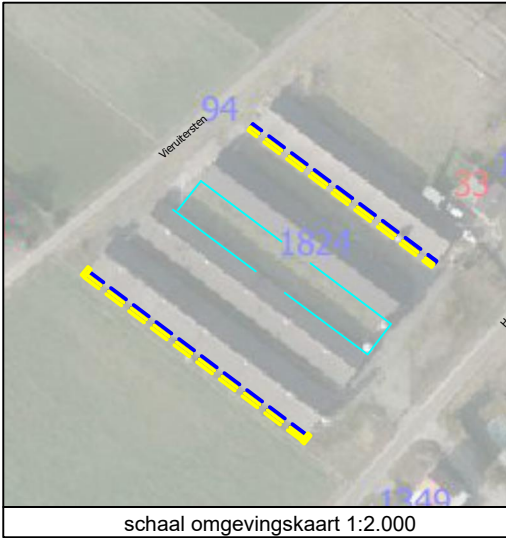
- LEGENDA
- Sleuf zonder asbest
  - Sleuf met asbest onder interventiewaarde
  - Sleuf met asbest boven interventiewaarde
  - 25 Huisnummer
  - Bebouwing (buitenmuur)
  - Perceelsgrens (Kadaster)
  - Topografie
  - Begrenzing water
  - Ruimtelijke Eenheid
  - Ruimtelijke Eenheid

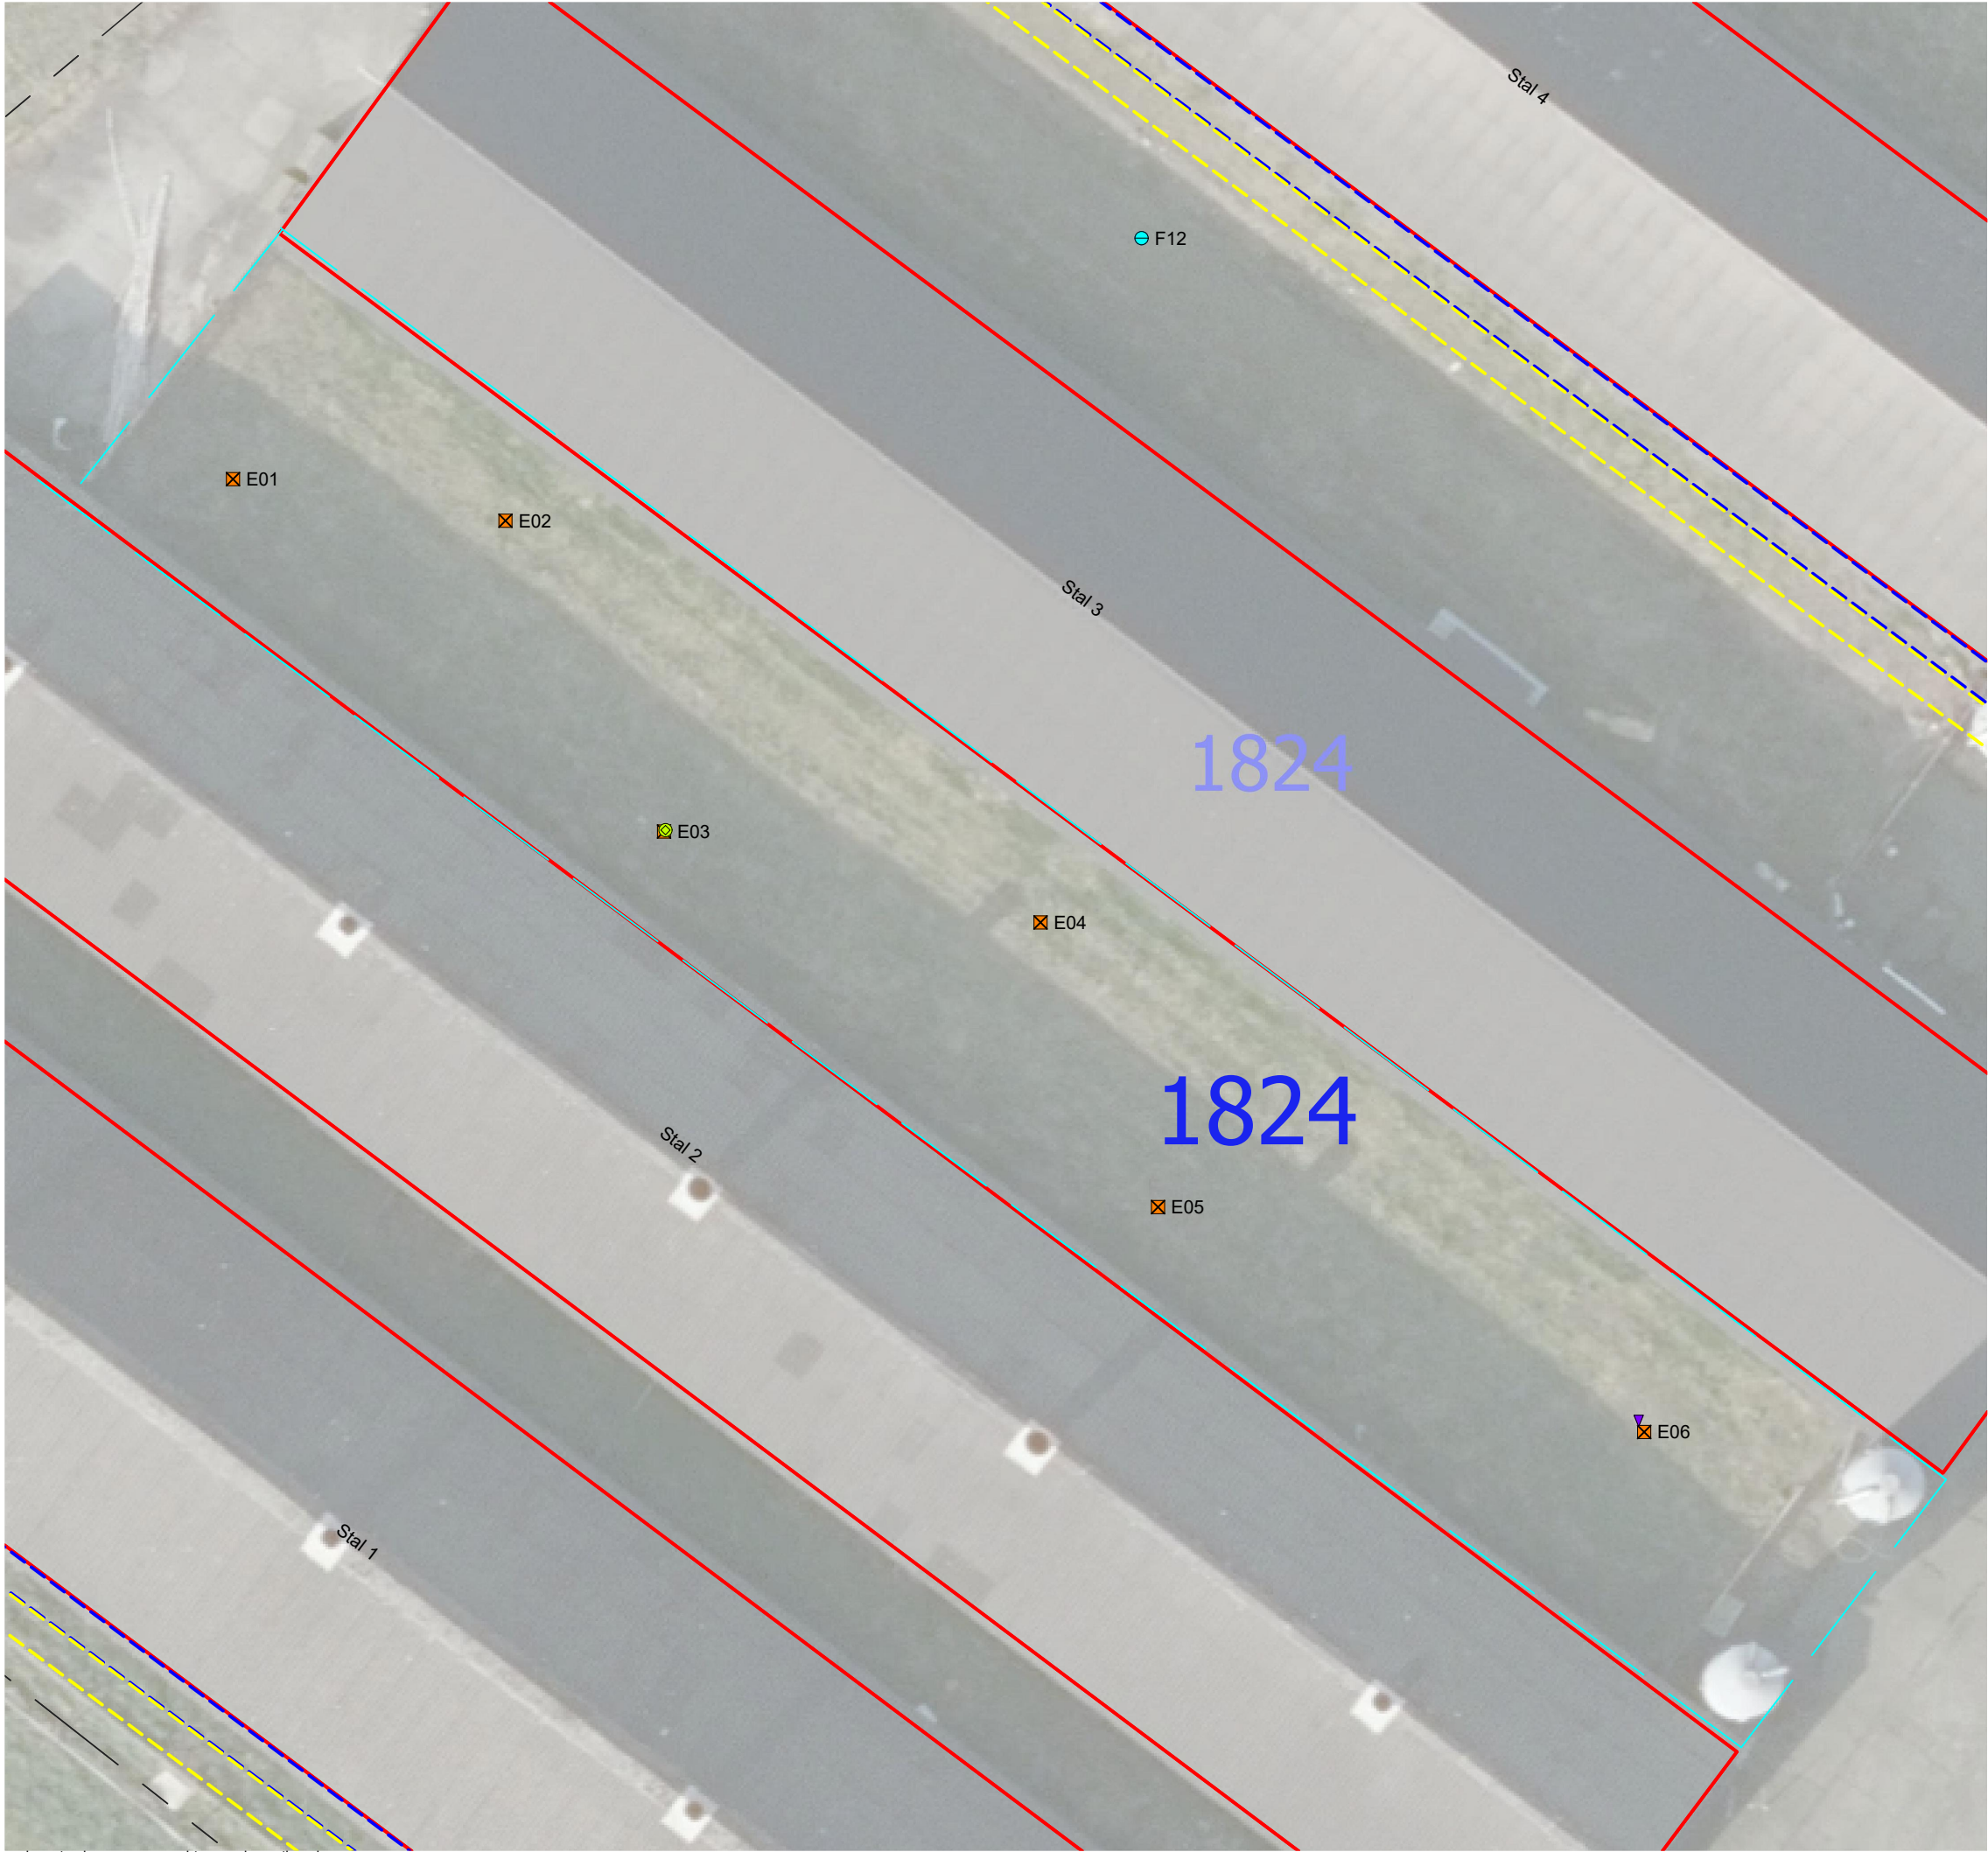
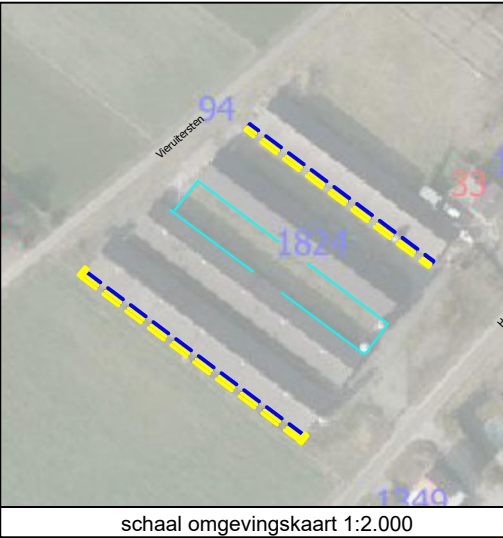
- LEGENDA
- Boring tot 2,0 m-mv
  - Asbestproefgat (0,3 x 0,3 x 0,5 m)
  - Huisnummer
  - Onderzoekslocatie
  - Bebouwing (buitenmuur)
  - Perceelsgrens (Kadaster)
  - Topografie
  - Begrenzing water
  - Asbestverdacht materiaal op maaiveld
