MILIEUHYGIËNISCH VOORONDERZOEK  
BODEM

ZANDSTRAAT 14A

TE KONINGSLUST

# Rapportage milieuhygiënisch vooronderzoek bodem

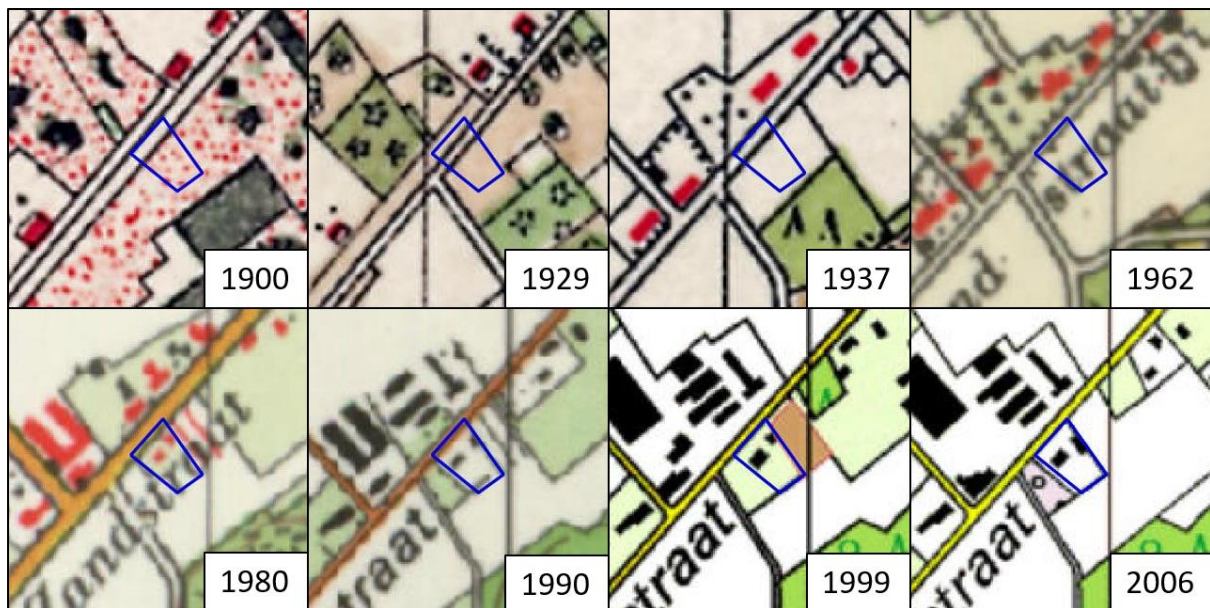
**Afbeelding 1. Uitsneden historisch kaartmateriaal**

Uit historisch kaartmateriaal uit de periode 1900 tot 1962 blijkt dat de onderzoekslocatie, alsmede de directe omgeving ervan, destijds in gebruik is geweest als weiland en heeft voor zover bekend altijd een agrarische bestemming gehad en is onverhard geweest. In 1973 is op de locatie bebouwing gerealiseerd. Sindsdien is de locatie niet wezenlijk meer veranderd. In de onderstaande figuur (afbeelding 1) zijn uitsneden van historisch kaartmateriaal van de onderzoekslocatie weergegeven.

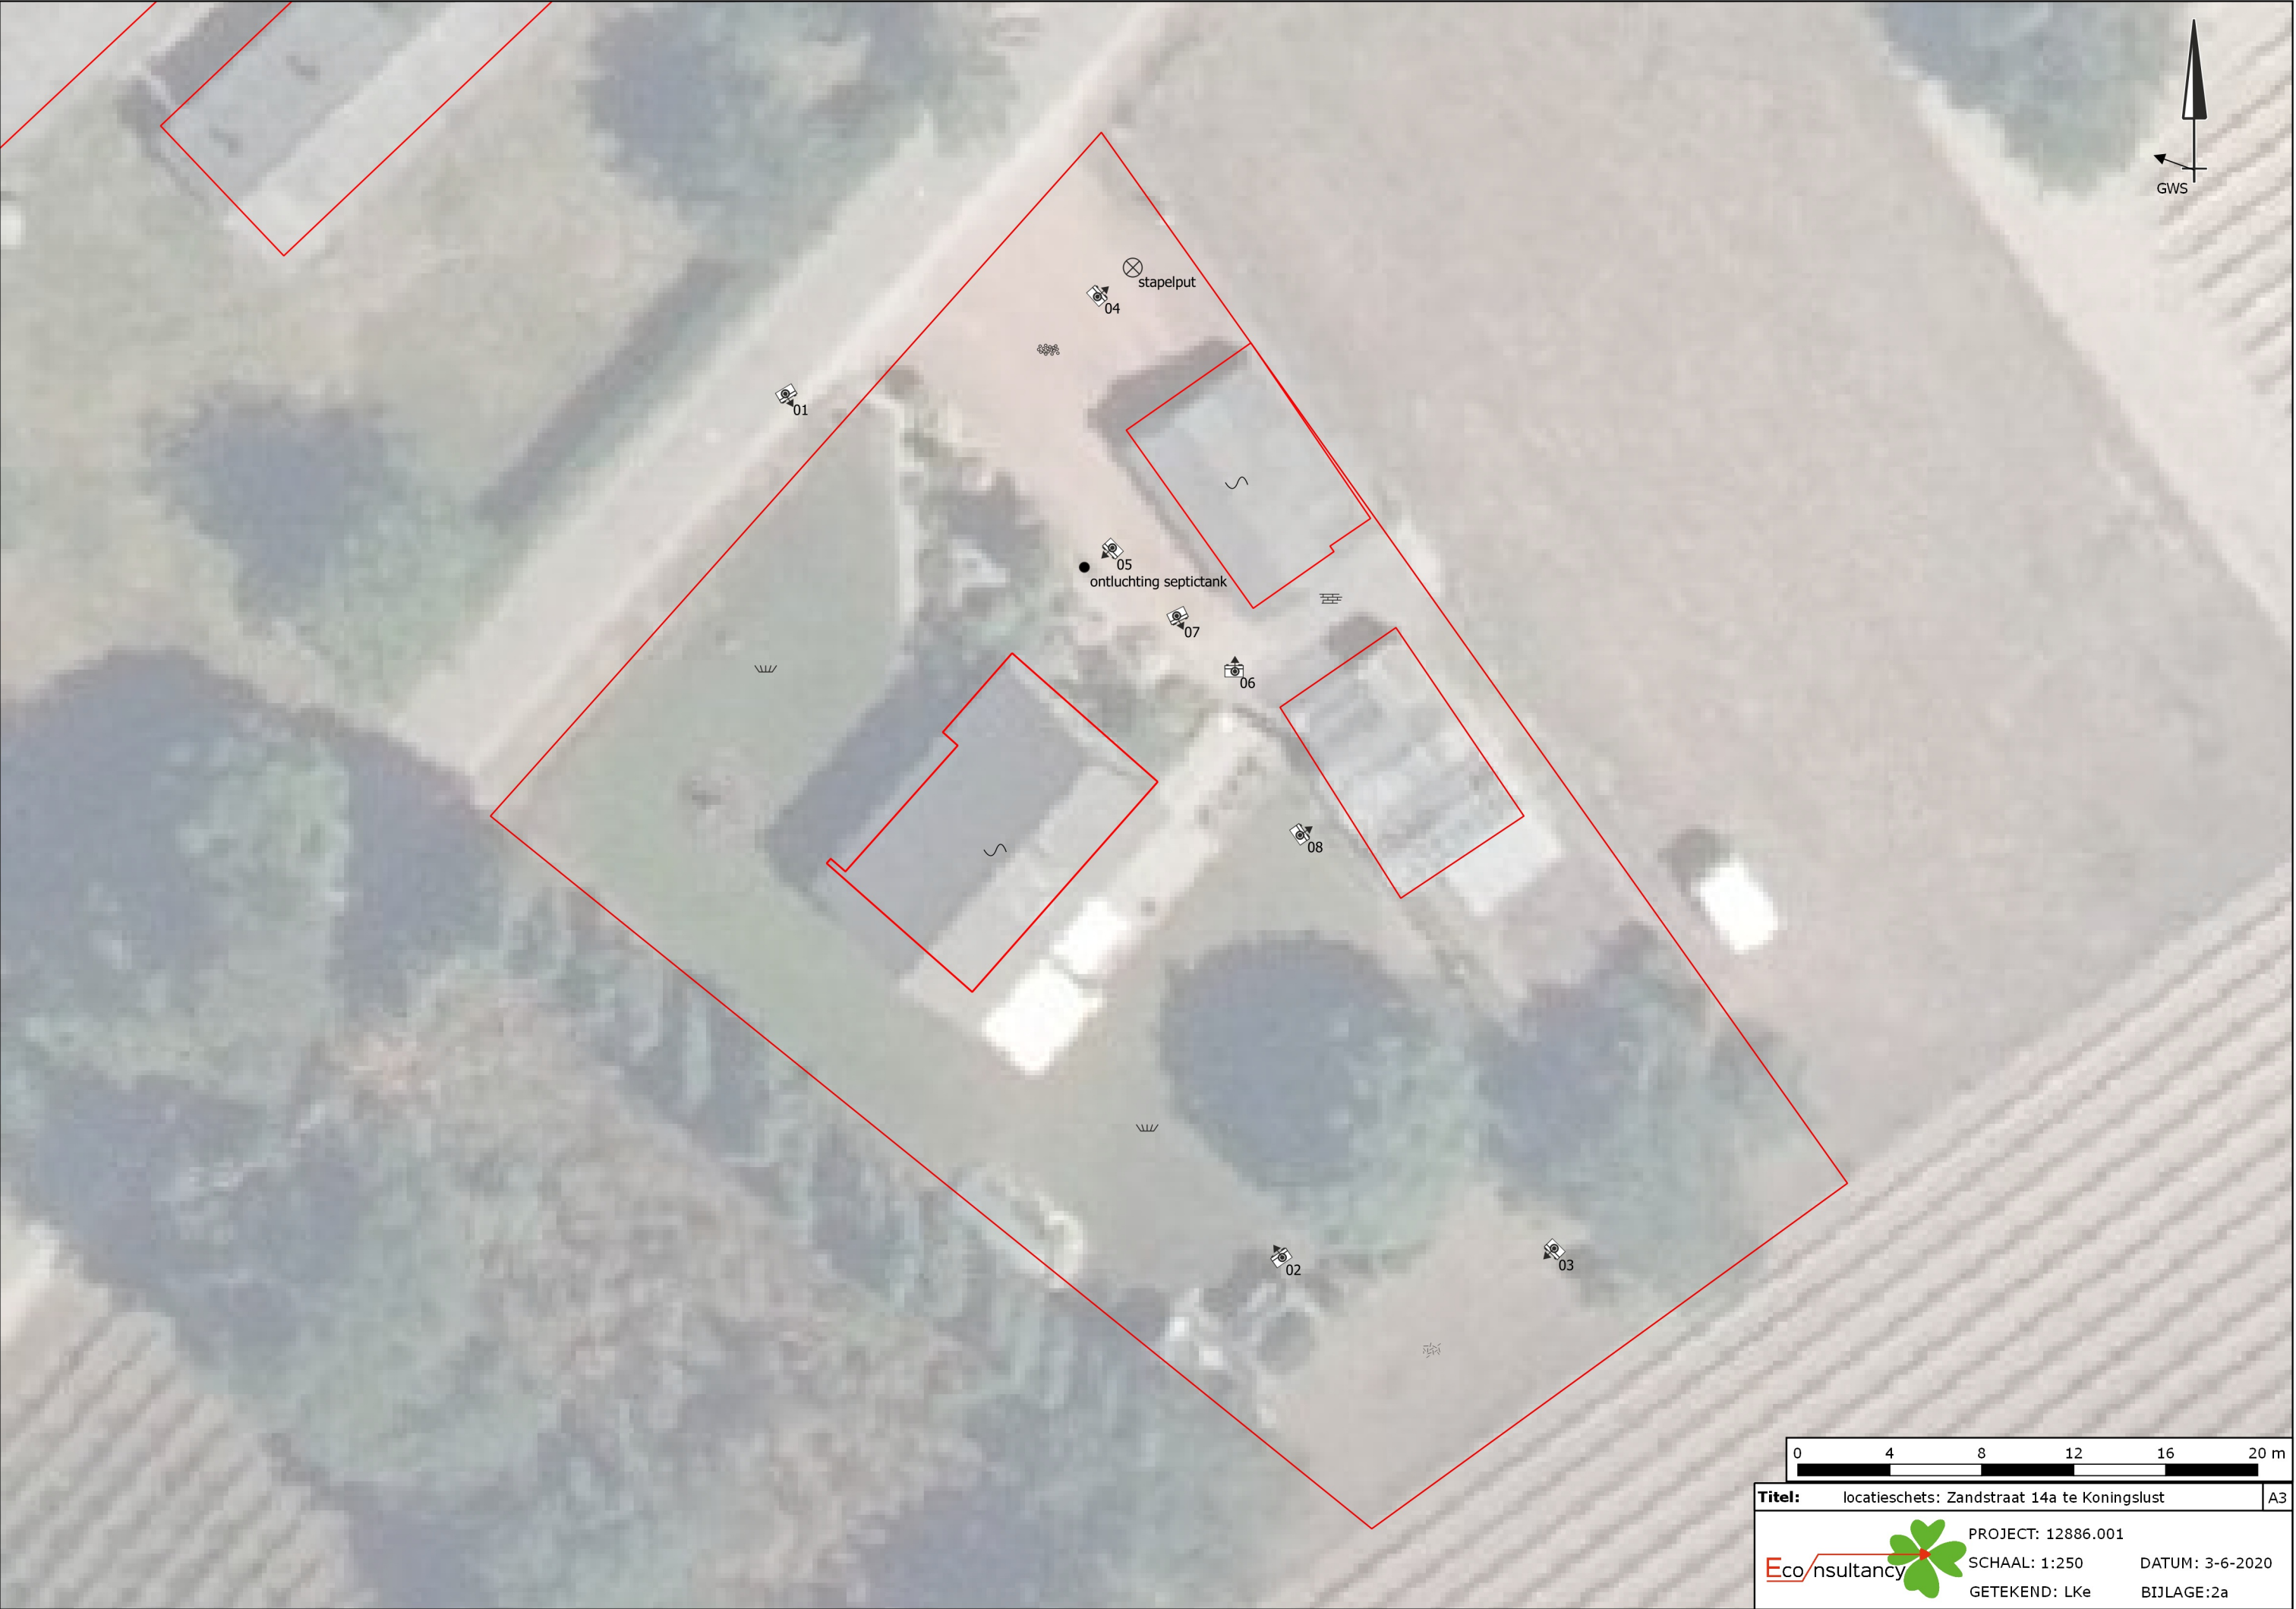
| <b>Titel:</b> locatieschets: Zandstraat 14a te Koningslust | | A3 |

De onderzoekslocatie is bebouwd met een woonboerderij en twee bijgebouwen. De locatie is grotendeels in gebruik als siertuin, behorend bij het woonhuis. De directe omgeving van de boerderij is voorzien van een klinkerverharding.

In bijlage 2a is de huidige situatie op een locatieschets weergegeven. Bijlage 2b bevat enkele foto's van de onderzoekslocatie.

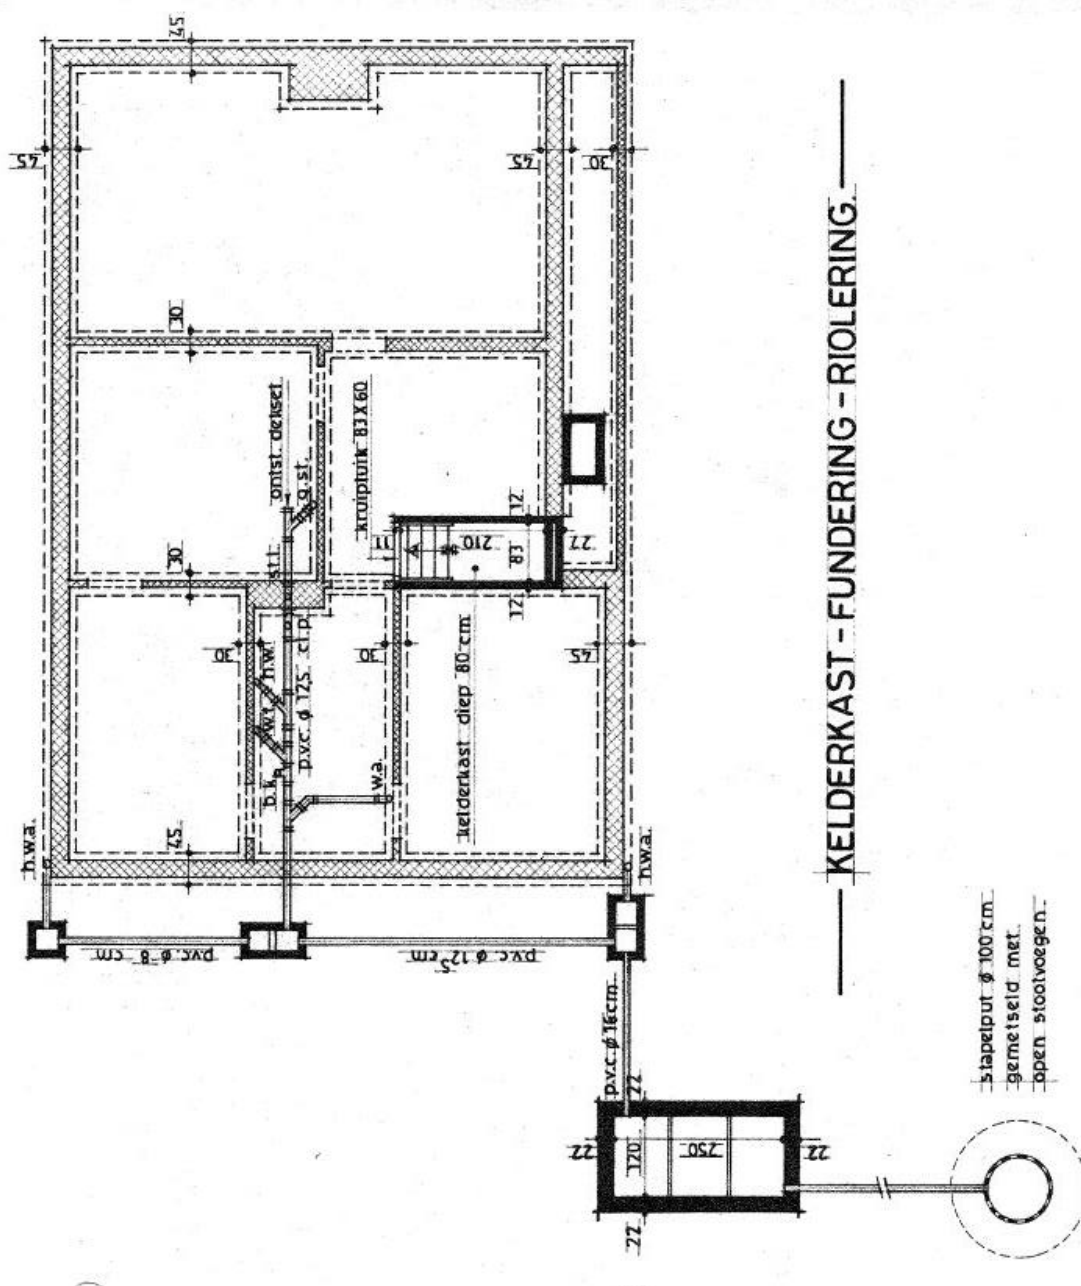
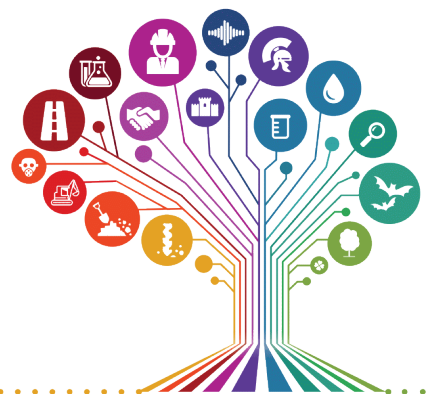
### Bijlage 3 Plattegrond septictank en stapelput

In 1973 is de woning op de onderzoekslocatie gerealiseerd. Hierbij werd een septictank en stapelput aangelegd aan de voorzijde van het huis. De septictank is niet meer in gebruik. Het is bij de eigenaar niet bekend sinds wanneer deze tank niet meer in gebruik is. De stapelput is afgedekt en nog altijd in gebruik. Deze is aangesloten op een eigen pompinstallatie.

In bijlage 3 is een plattegrond bijgevoegd van de locatie van de septictank en stapelput (1973) op de onderzoekslocatie. In de septictank is alleen huishoudelijk afvalwater geloosd.
