Verkennd Bodemonderzoek

Helenaveenseweg 48 te Grashoek

**rapport C230040.006/PHE**

21 maart 2023

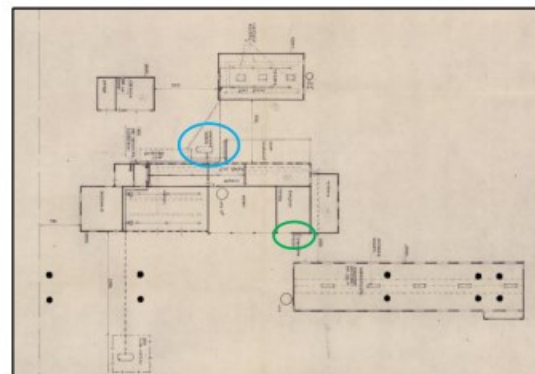
29 augustus 1977 Revisievergunning voor een varkenshouderij

Zuidelijk van de centrale stal is een bovengrondse dieseltank (groen-600 L) en noordelijk van de stal is een (ondergrondse) stookolietank (blauw-5000 L) weergegeven op de bijgevoegde tekening.

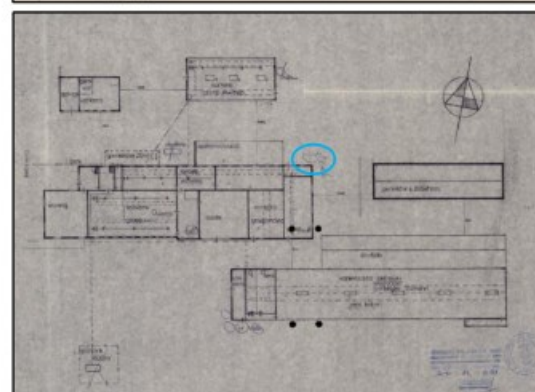
12 december 1984 Hinderwet vergunning voor een varkenshouderij met propaangasinstallatie

In de vergunning is een ondergrondse 5000 L diesel-tank opgenomen (blauw gearceerd).

Aangezien sprake is van een ondergrondse tank wordt aangenomen dat de tank op de tekening van 1977 verkeerd stond aangegeven.

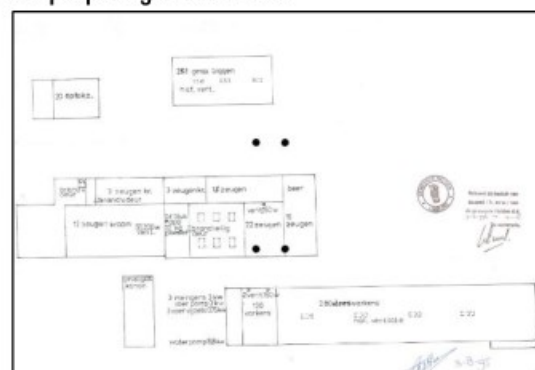
Maart 1989 Hinderwet vergunning voor een varkenshouderij met propaangasinstallatie

Opgenomen is dat sprake is van een bovengrondse dieseltank (1000 L), welke in 1992 is geplaatst.

De tank staat niet vermeld op de beschikbare tekening.

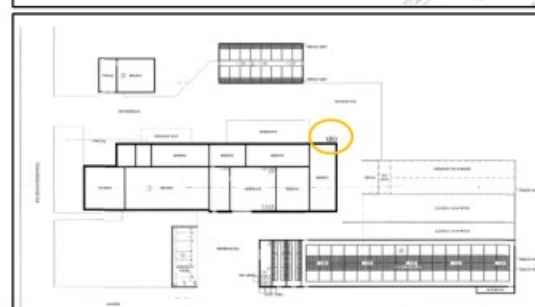
3 maart 2005 Wet milieubeheer, voor het veranderen van een varkenshouderij en akkerbouwbedrijf

Op de tekening is een bovengrondse dieseltank (oranje-1000 L) opgenomen. In de tekst/ formulieren van de vergunningsaanvraag en de daadwerkelijke vergunning is geen tank opgenomen. Derhalve wordt aangenomen dat deze foutief op de tekening is opgenomen.

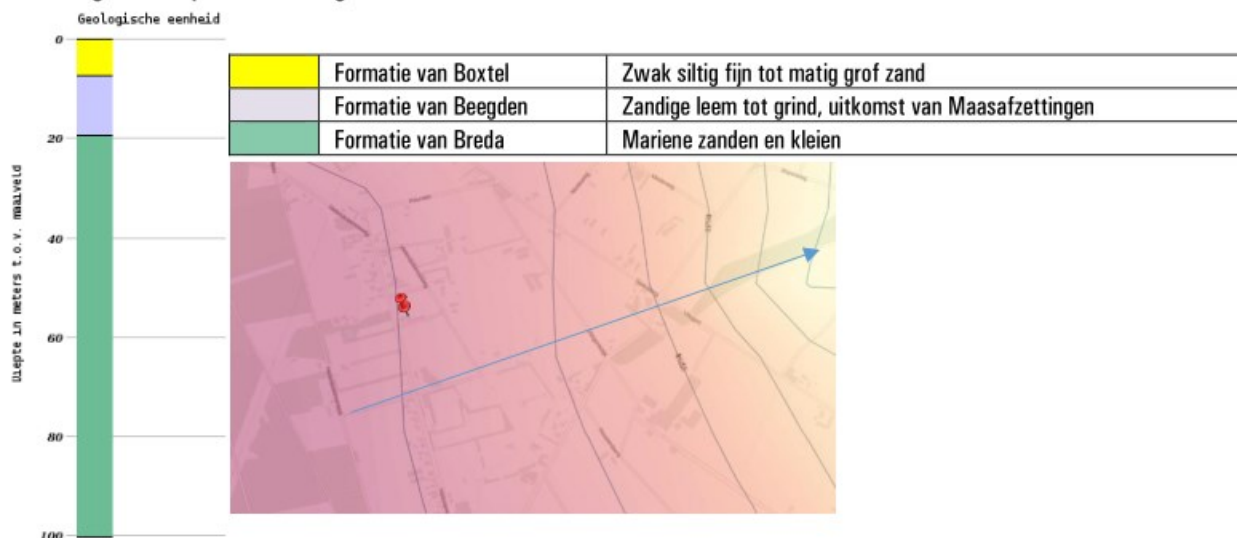
Figuur A: opbouw ondergrond.

Het te onderzoeken terrein heeft een hoogteligging gelijk aan circa 34,1 m + N.A.P. De opbouw van de ondergrond is schematisch weergegeven in figuur A.

De freatische grondwaterspiegel bevindt zich op circa 1,5 m-mv. De stromingsrichting van het grondwater in het eerste watervoerende pakket is globaal noordoostelijk gericht (zie uitsnede). Voorgenoemde geohydrologische gegevens zijn ontleend aan de grondwaterkaart van Nederland [6].

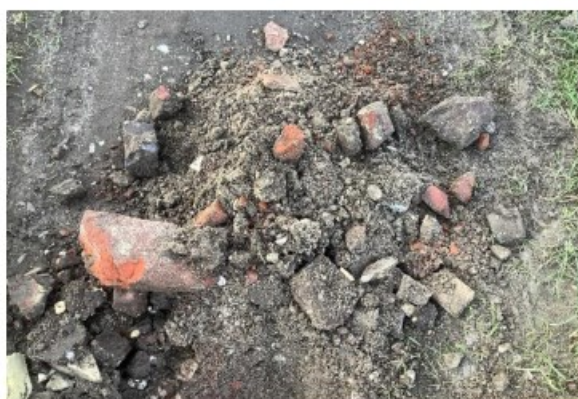
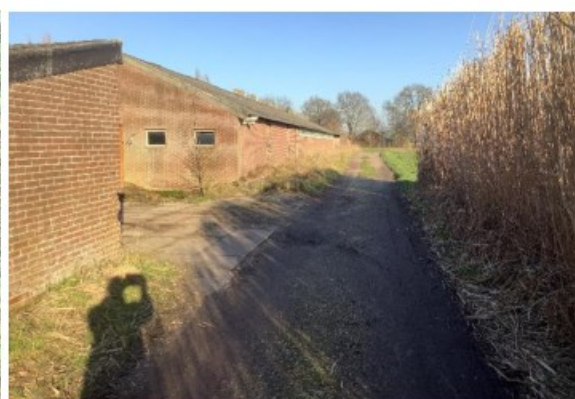
Foto's van de onderzoekslocatie – d.d. 15 februari 2023

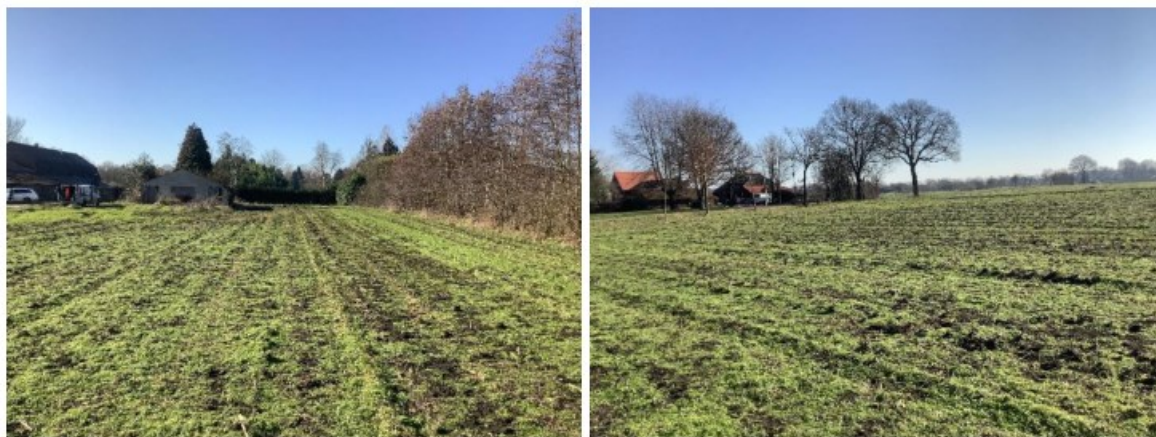
Foto's van de onderzoekslocatie – d.d. 14 februari 2023

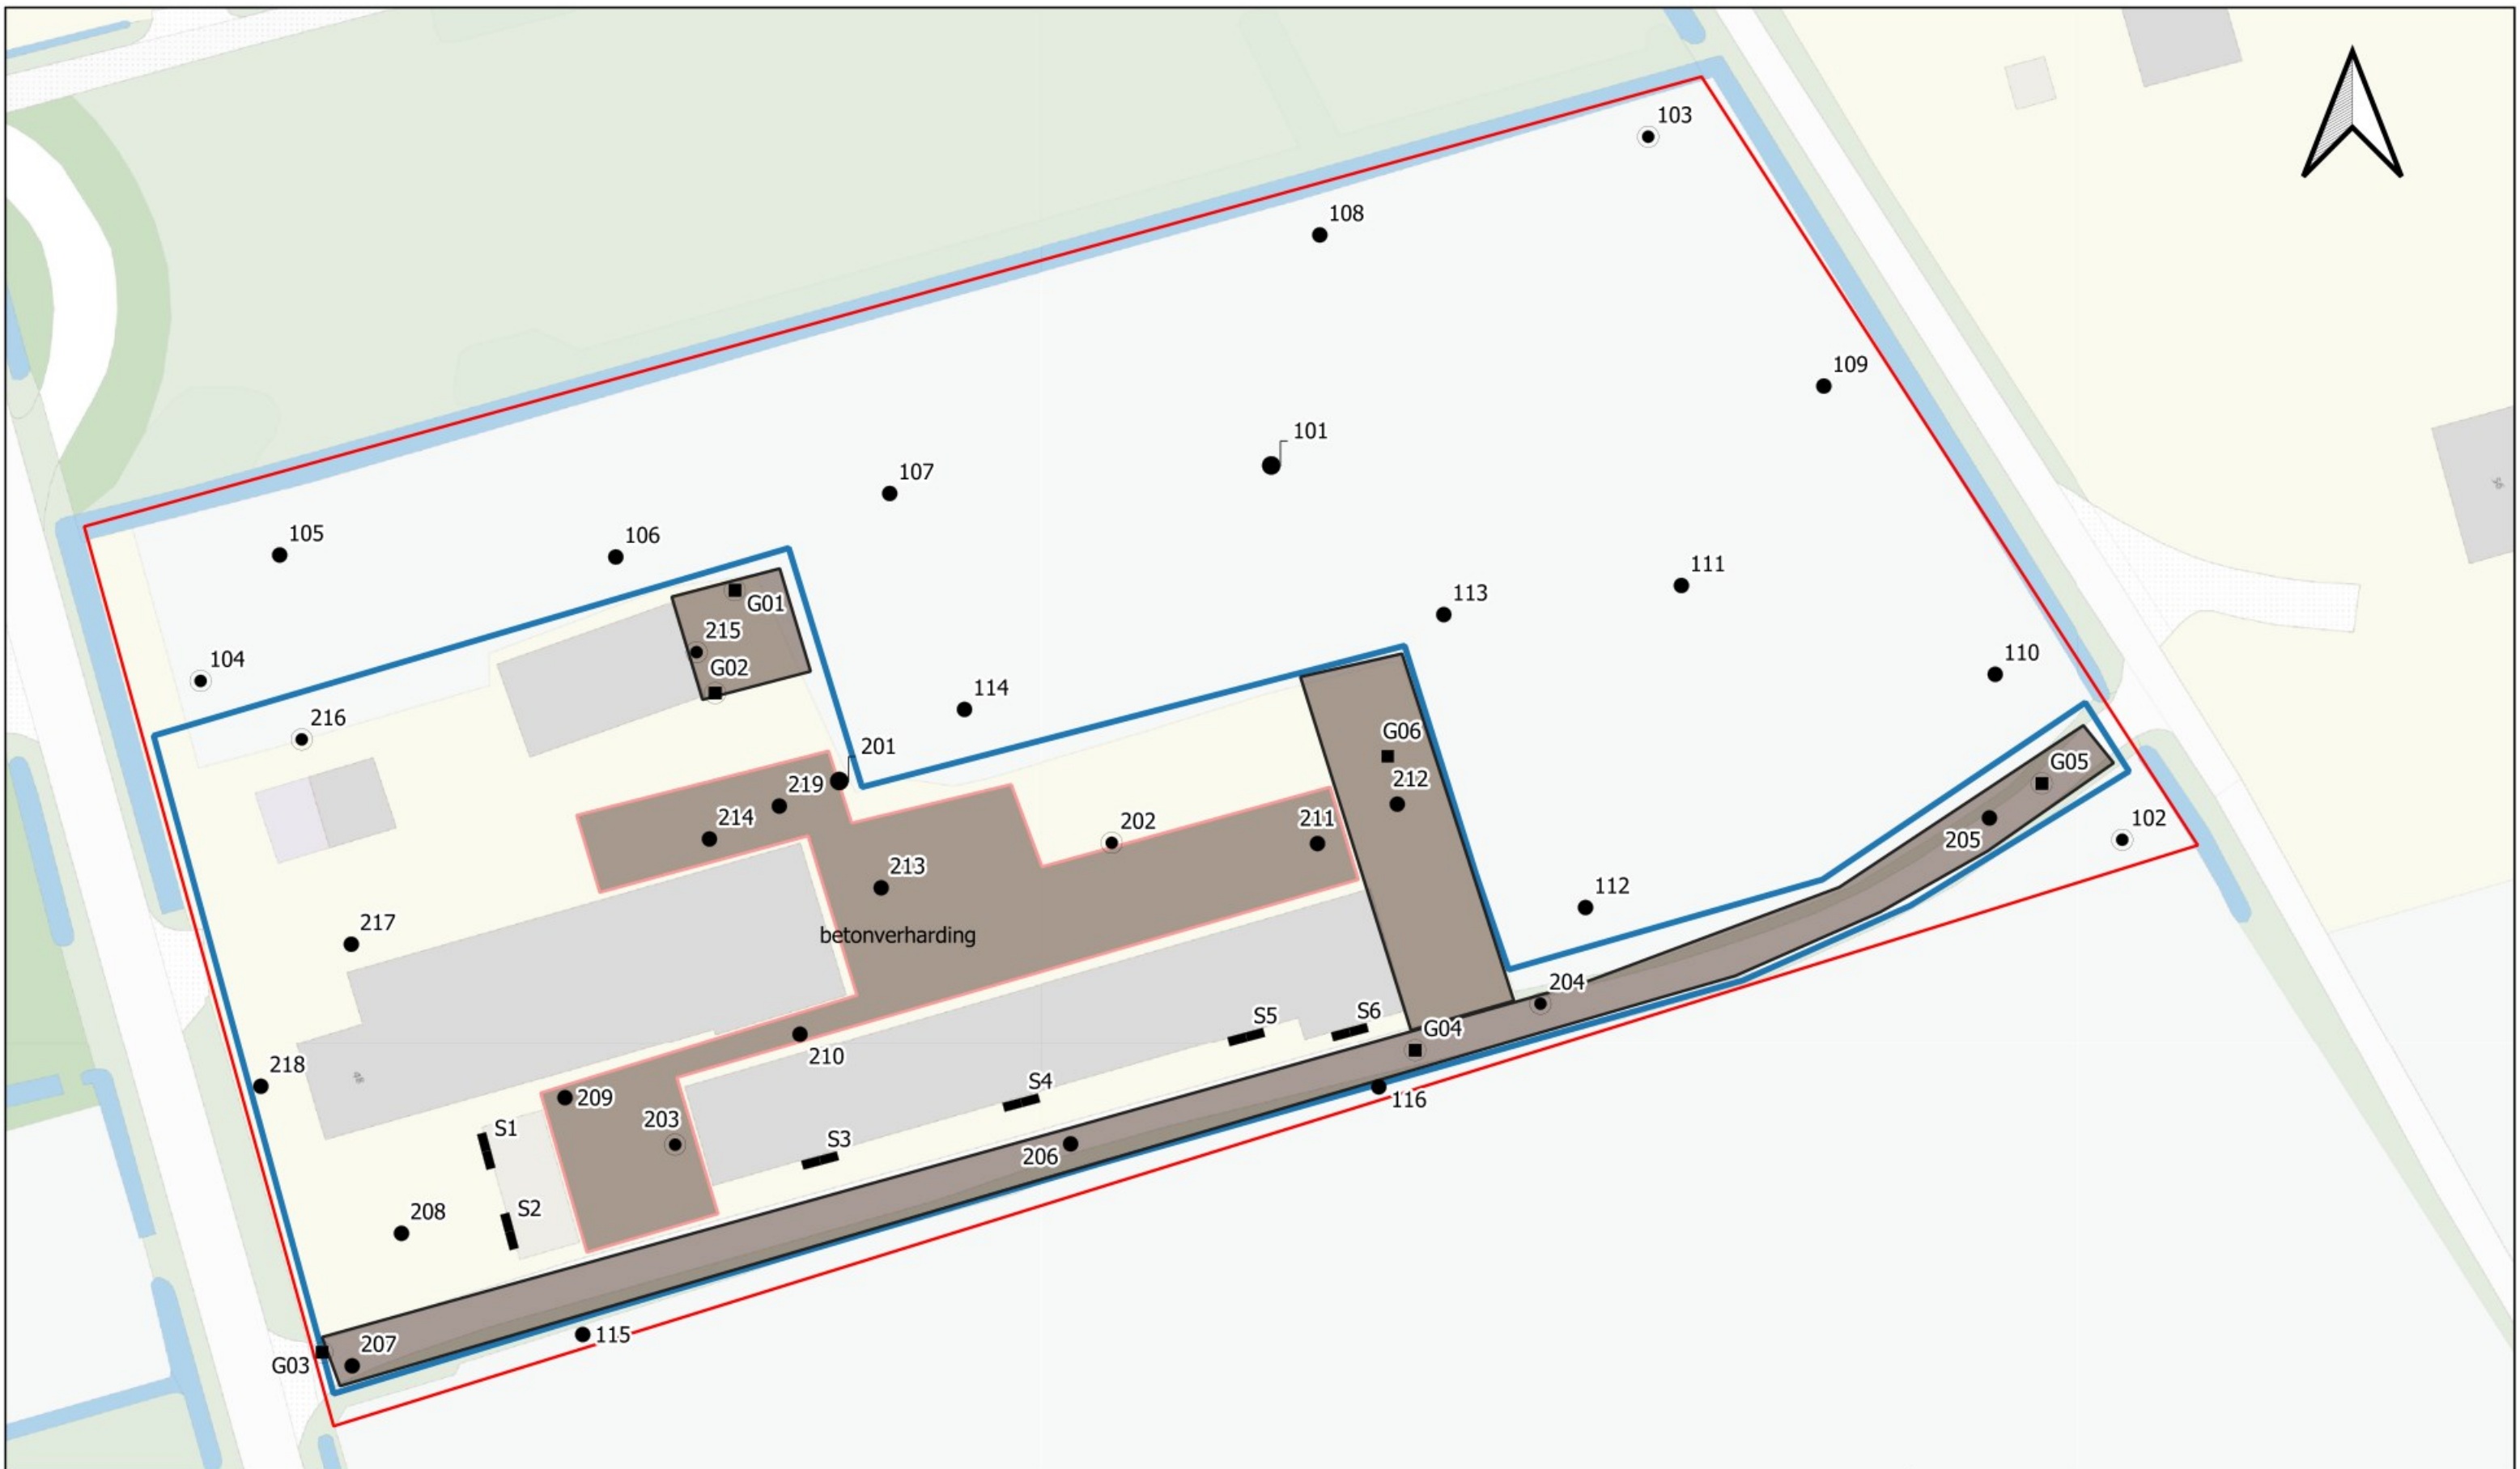
| — onderzoekslocatie | ● boring tot 50 cm-mv | ■ inspectiegat >50 cm-mv |
| — deellocatie erf | ● boring > 50 cm-mv | — sleuf asbest |
