## **Ervenconsulentadvies 1622 ZWL: Driehoek 5, Hasselt**

Datum : 30 juni 2011  
 Kader : Rood voor Rood  
 Fase : initiatief

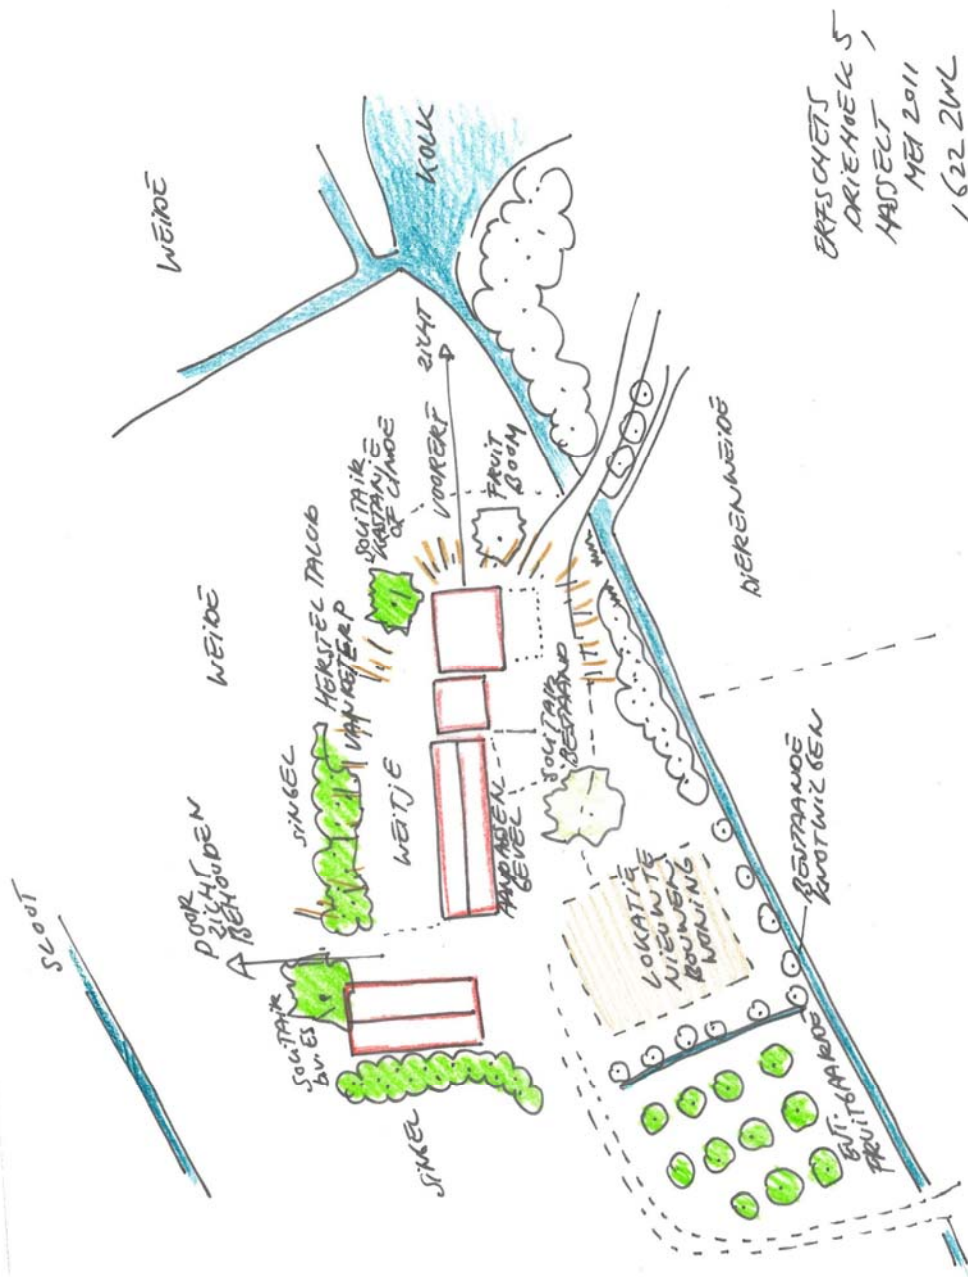
Het behoud van een compact ensemble van bebouwing is een voorwaarde. In de bijgevoegde schets is in hoofdlijnen het advies weergegeven.

De nieuwe woning dient binnen het bestaande kader van beplanting gesitueerd te worden. De locatie op de plek van de huidige kuilvoerplaten leent zich ruimtelijk en functioneel goed voor de bouw van een woning met bijgebouw. Omdat er op het erf al een hoofdwoning aanwezig is dient de nieuwe woning meer ondergeschikt te worden vormgegeven, een erfwoning. Rechthoekige plattegrond met zadeldak, roodbruine baksteen en/of hout. Zowel een traditioneel als eigentijds ontwerp is mogelijk. Bij voorkeur geplaatst in lengterichting van bestaande veeschuur, iets gedraaid.

Wij adviseren vanuit de ontwikkeling van ruimtelijke kwaliteit het bijgebouw te integreren in het hoofdvolume (oostgevel): gezien vanaf de erftoegang krijgt het gebouw een meer gesloten gevelbeeld. Hierdoor blijft de woning ondergeschikt aan de hoofdwoning. Ook wordt voorkomen dat een los volume de gewenste doorzichten naar het landschap belemmert. Uitgaande van een woning van ongeveer 7 bij 9 meter kan een oppervlak van 35 m<sup>2</sup> worden benut (5 bij 7 meter).

Wij stellen als voorwaarden de aanplant van enkele fruitbomen of een solitair als kastanje of linde op het voor- of zijerf. Onlangs zijn twee populieren op het voorerf nabij de ingang gekapt. Zij waren in slechte staat.

Aan de noordzijde en westzijde adviseren wij de singels te herstellen. Aan de noordzijde van het erf dient het talud van de terp te worden hersteld. Zo worden de te behouden werktuigenloods en veestal ingepast. Alle aanplant uit een streekeigen assortiment.
