# VERKENNEND MILIEUKUNDIG BODEM- EN ASBESTONDERZOEK VOORMALIGE AGNIETENCOLLEGE TE ZWARTSLUIS

9 JANUARI 2017

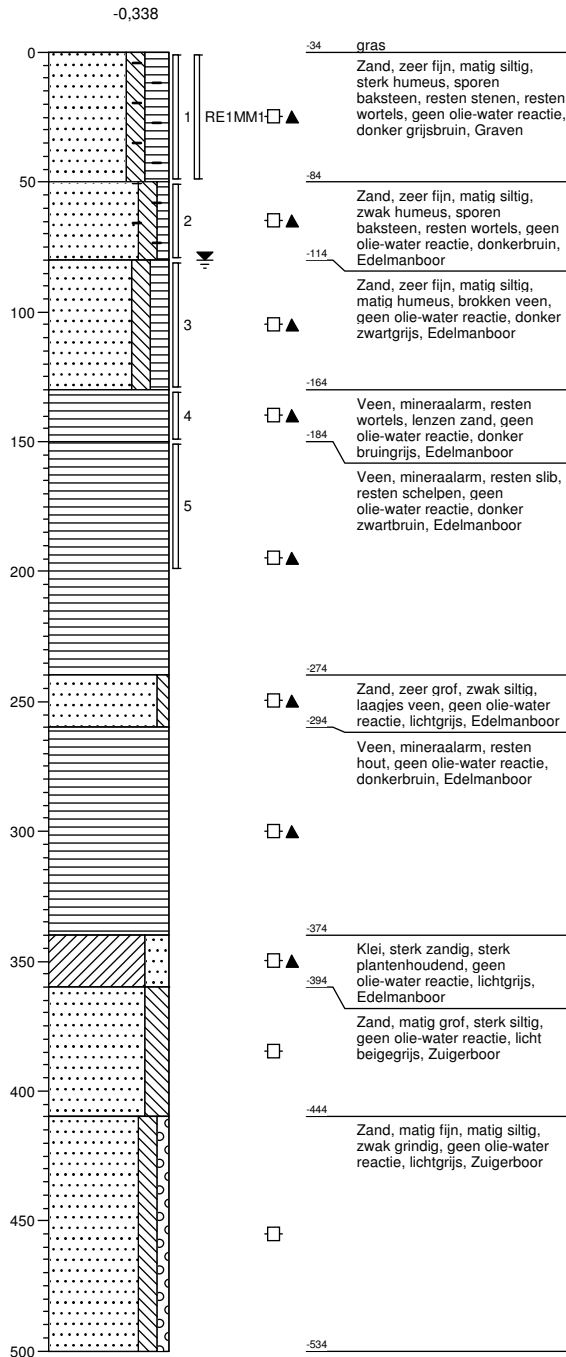
## Boring: 1

Datum: 25-11-2016  
 X: 201075,51  
 Y: 517357,71

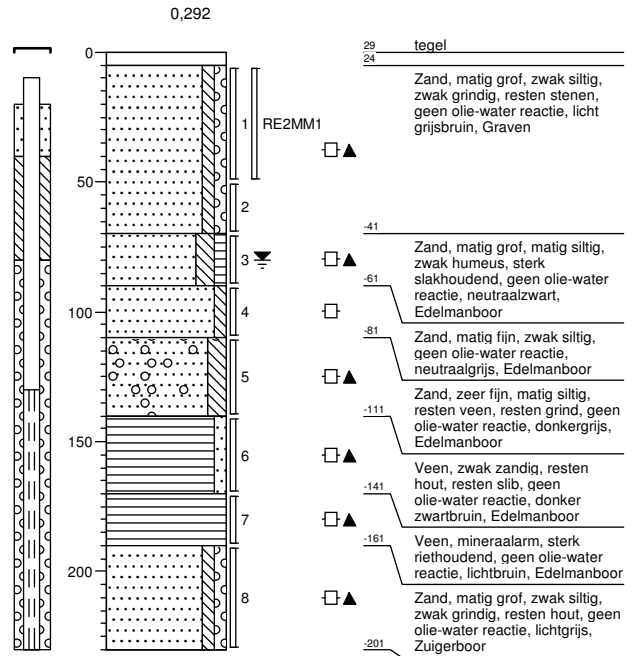
### Boring: 10

Datum: 28-11-2016  
X: 201085,39  
Y: 517309,38
