## Verkennd Bodemonderzoek

Project: 2023-057

Locatie: Topweg 2c te Genemuiden

Datum: 8 mei 2023

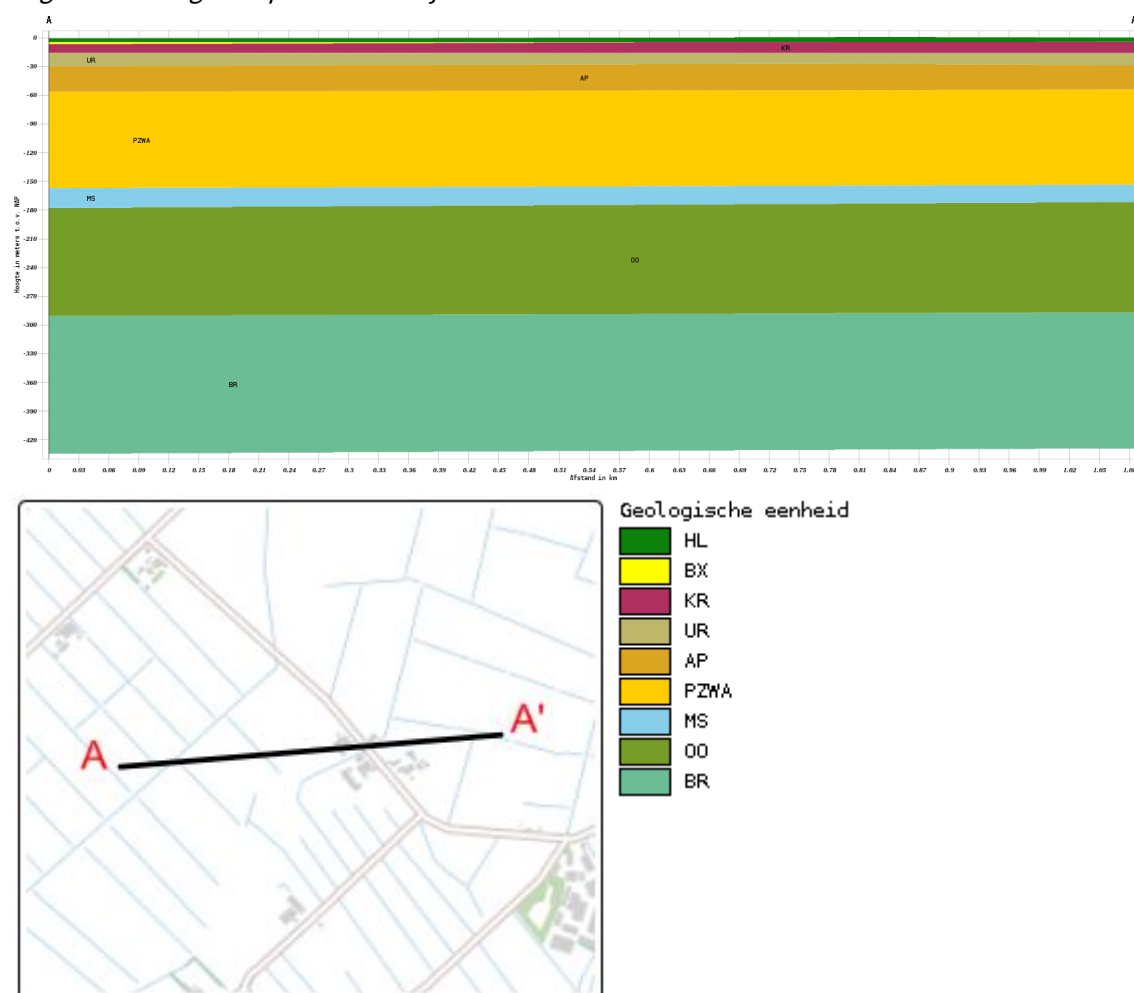
*Figuur 1 Geologisch opbouw landelijk model DGM v2.2*

De regionale geohydrologische bodemopbouw is weergegeven in onderstaande figuur.

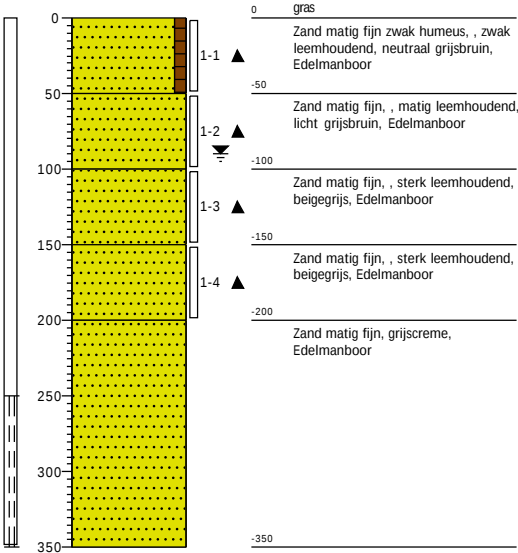
**Boring: 1**

X: 197551,49  
Y: 515606,63  
Datum: 24-4-2023  
GWS: 90

| Boring | Diepte boring (m -mv) | Traject (m -mv) | Grondsoort | Waargenomen bijzonderheden |
|---|---|---|---|---|
| 1 | 3,50 | 0,00 - 0,50 | Zand | zwak leemhoudend |
| | | 0,50 - 1,00 | Zand | matig leemhoudend |
| | | 1,00 - 1,50 | Zand | sterk leemhoudend |
| | | 1,50 - 2,00 | Zand | sterk leemhoudend |

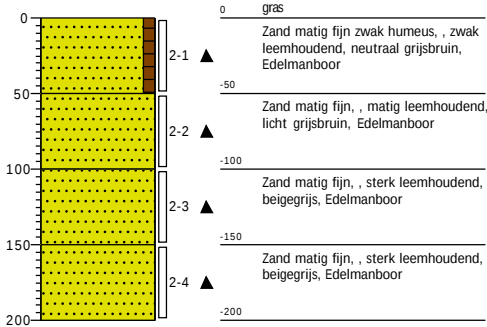
**Boring: 2**

X: 197538,27  
Y: 515591,57  
Datum: 24-4-2023

| Boring | Diepte boring (m -mv) | Traject (m -mv) | Grondsoort | Waargenomen bijzonderheden |
|---|---|---|---|---|
| 2 | 2,00 | 0,00 - 0,50 | Zand | zwak leemhoudend |
| | | 0,50 - 1,00 | Zand | matig leemhoudend |
| | | 1,00 - 1,50 | Zand | sterk leemhoudend |
| | | 1,50 - 2,00 | Zand | sterk leemhoudend |

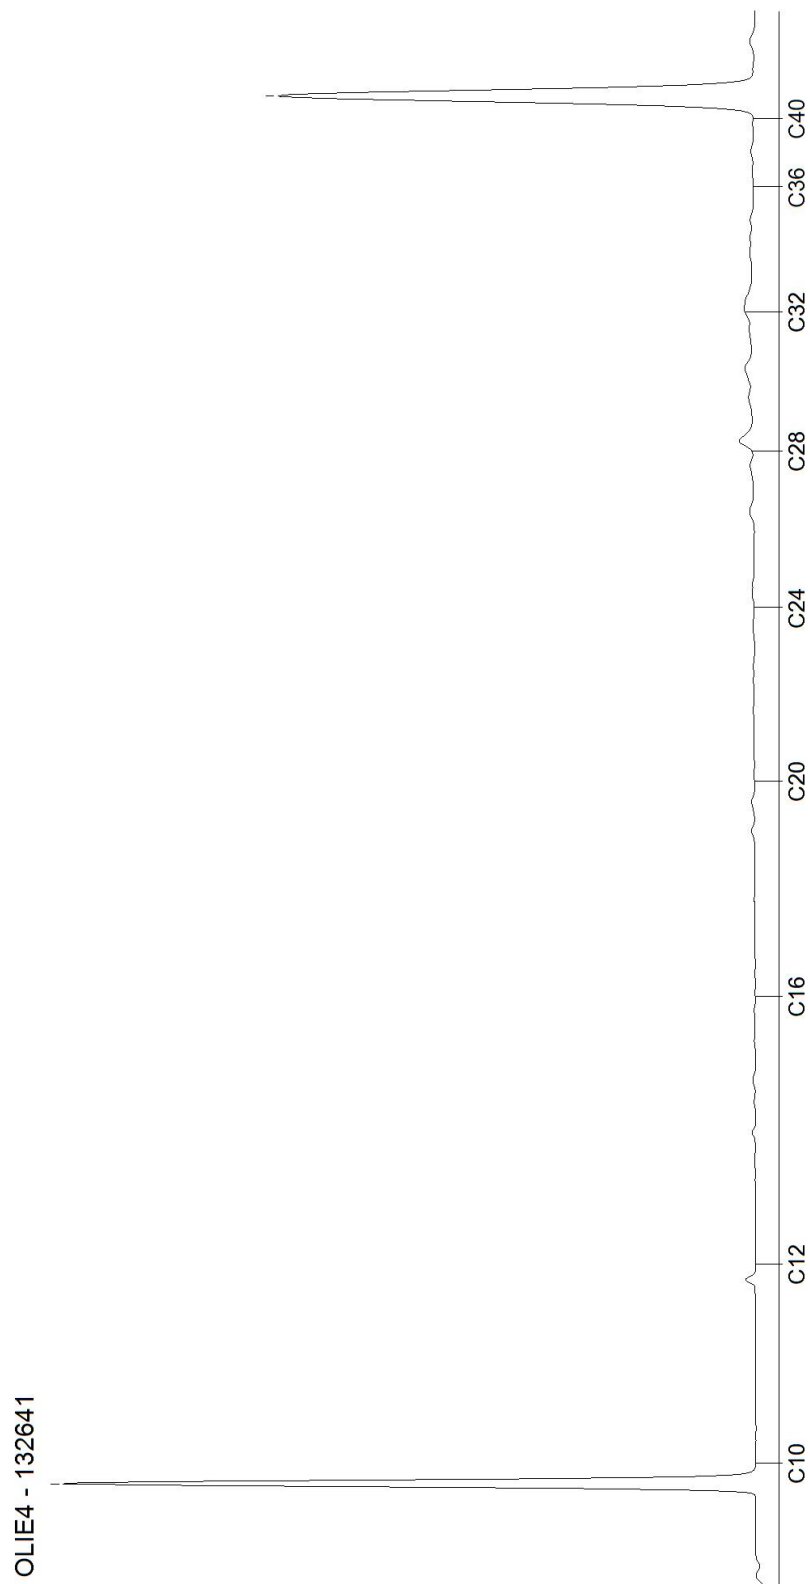
**Monster beschrijving: BM1**

CHROMATOGRAM for Order No. 1266705, Analysis No. 132641, created at 01.05.2023 06:02:17

In het bovengrondmengmonster BM1 zijn geen verhogingen aangetroffen. In het ondergrondmengmonster OM1 zijn eveneens geen verhogingen aangetroffen.

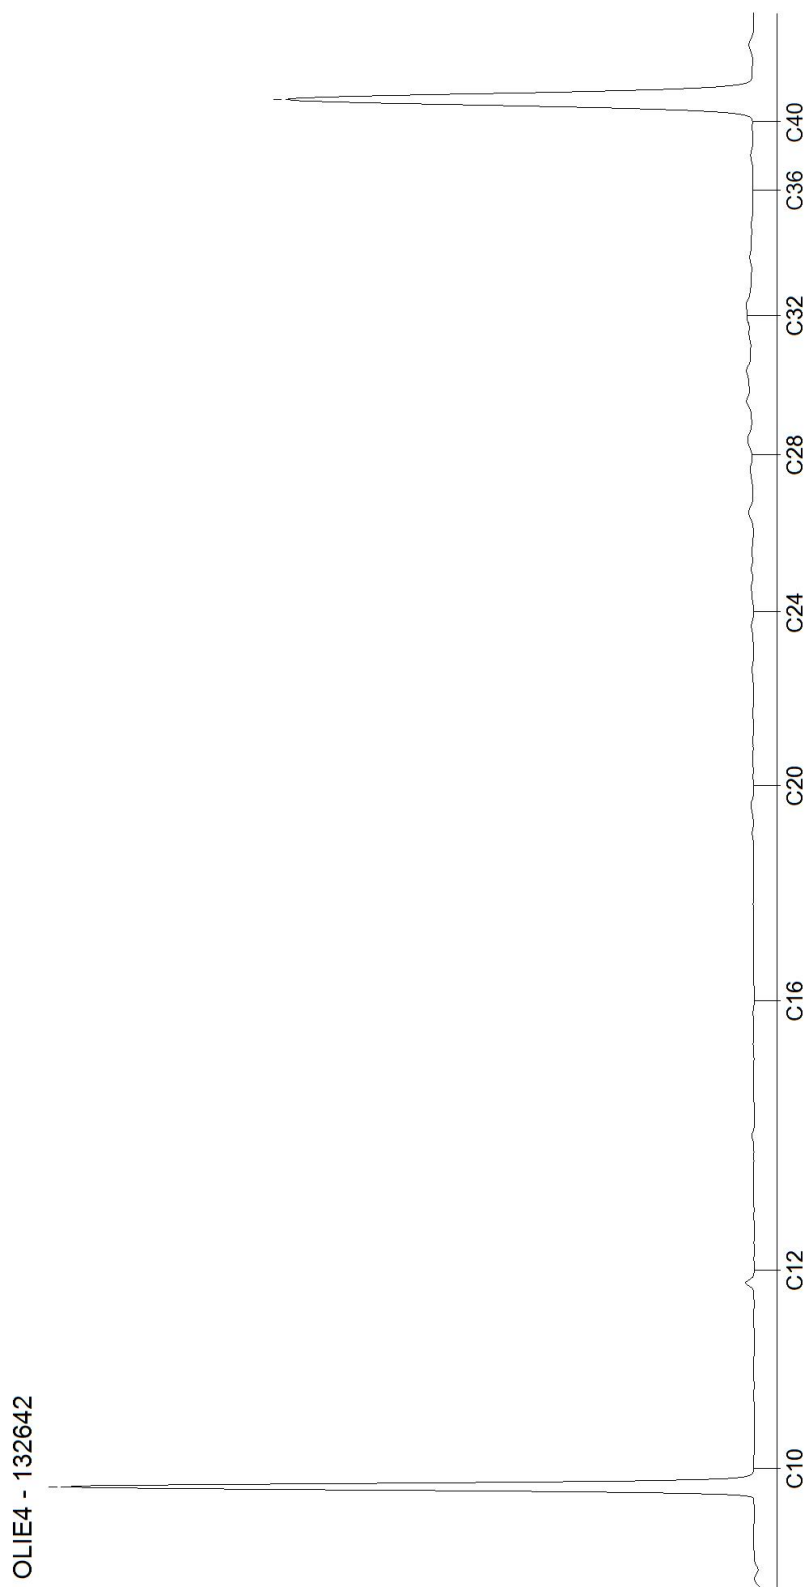
**Monster beschrijving: OM1**

CHROMATOGRAM for Order No. 1266705, Analysis No. 132642, created at 01.05.2023 06:02:17

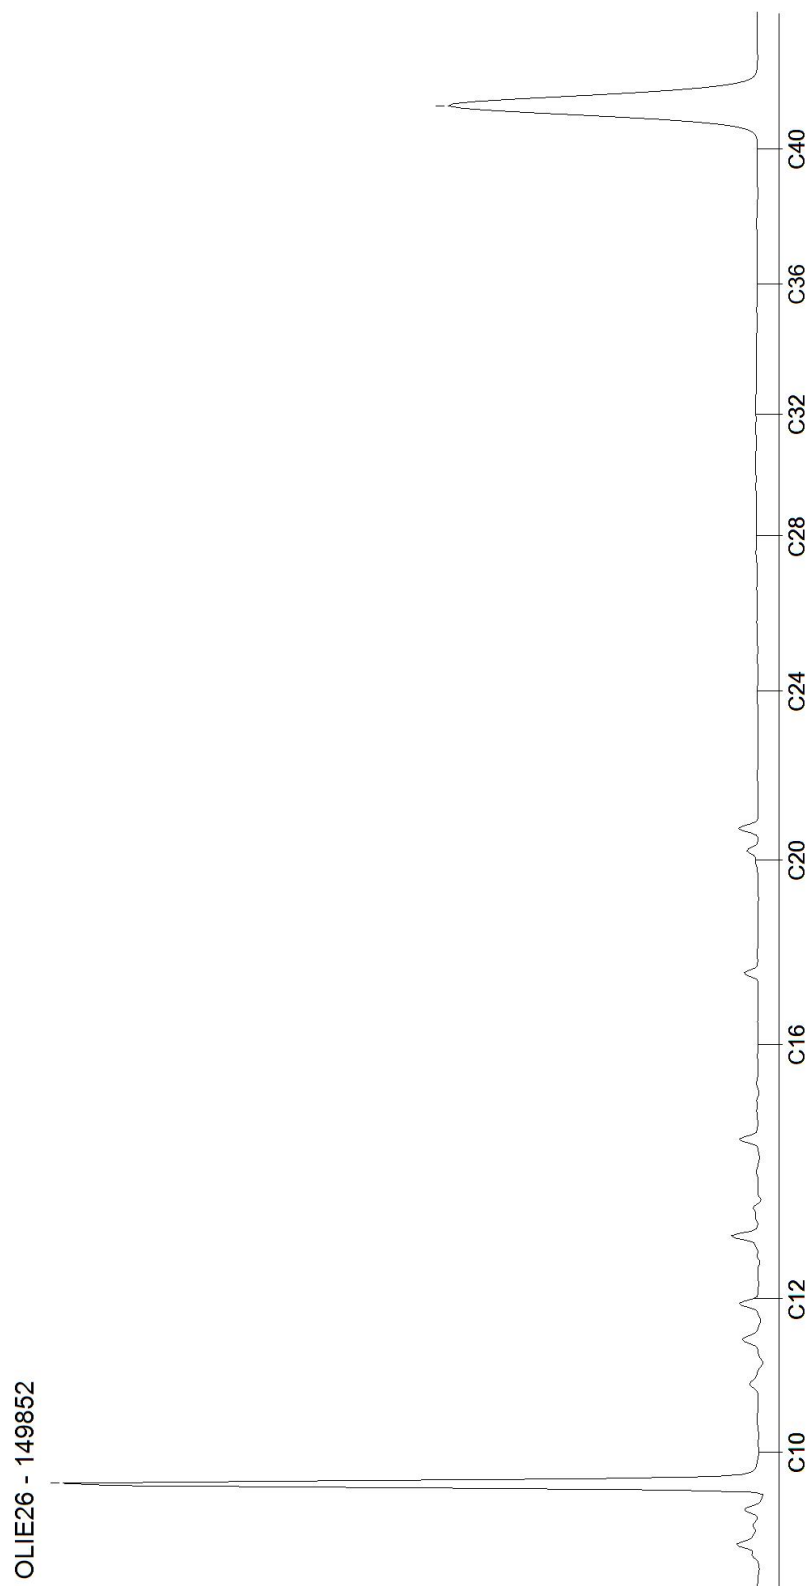
**Monster beschrijving: Pb1wm1**

CHROMATOGRAM for Order No. 1270075, Analysis No. 149852, created at 08.05.2023 07:43:30

In het grondwatermonster Pb1wm1 is een lichte verhoging barium aangetroffen.
