**Historisch bodemonderzoek Nieuwesluizerweg  
24 te Sloodorp**

projectnummer 0433234.100  
definitief revisie 00  
16 februari 2023

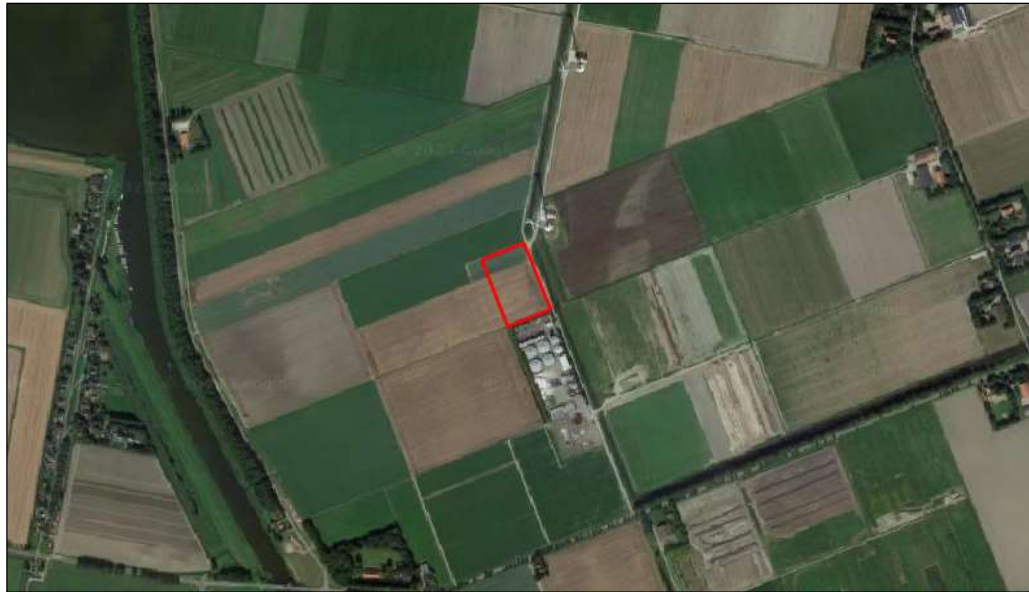
*Figuur 2.1: Ligging onderzoeksgebied (rood omkaderd)*

Het onderzoeksgebied wordt aan de oostzijde begrensd door een smal pad van betonplaten (de Nieuwesluiserweg) met hierachter een watergang, de Ulketocht. Aan de noordwestkant doorkruist het pad het onderzoeksgebied. Aan de noord- en westzijde bevindt zich akkerland.

Het terrein ligt in een agrarische regio in de polder de Wieringermeer, tussen Slootdorp en het Waardkanaal.

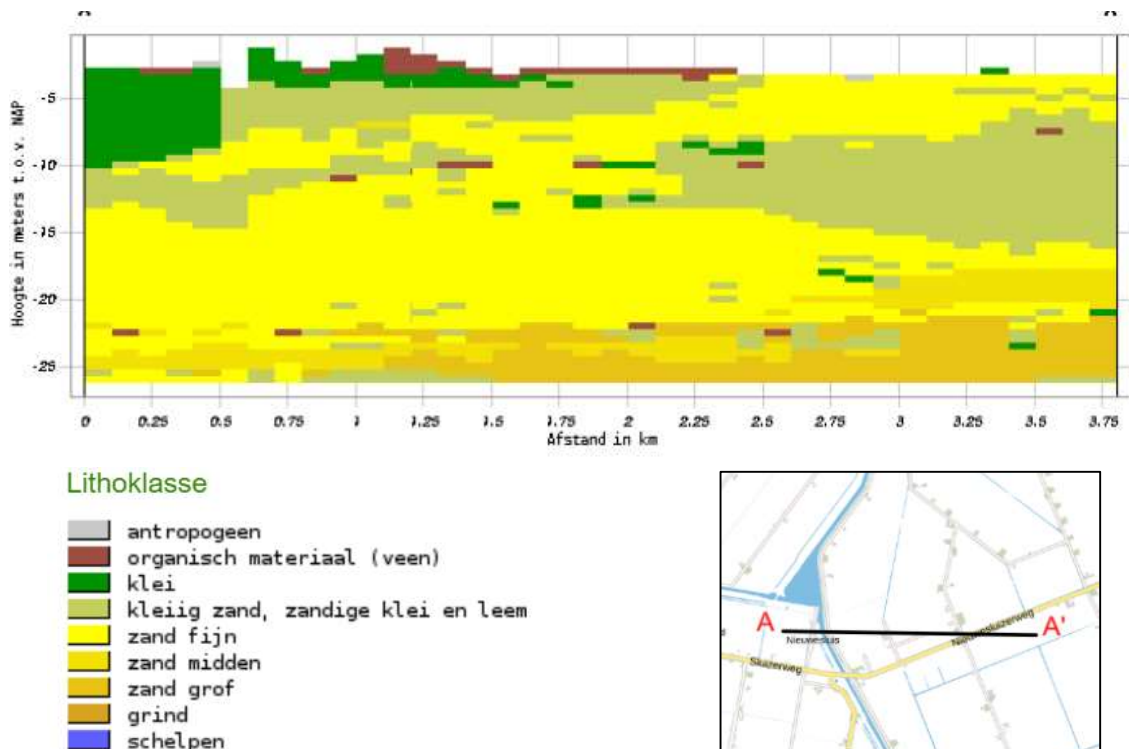
Figuur 2.2: Model BRO GeoTop v1.4.1 (bron: Dinoloket.nl)

De regionale bodemopbouw is weergegeven in figuur 2.2. Het model geeft informatie over de meest waarschijnlijke lithoklasse (bodemtype) tot ca. 25 m -mv. Hieruit blijkt dat er sprake is van een toplaag van organisch materiaal (veen) van 1 à 2 meter dik. Hieronder is een kleiige laag tot circa 5 m -mv. aanwezig. In de dieper gelegen bodemlagen bevindt zich zand.

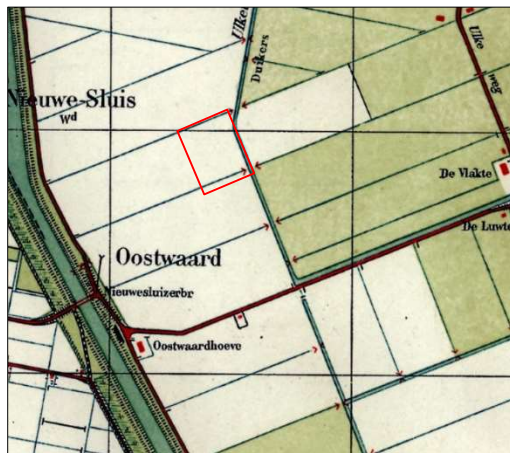
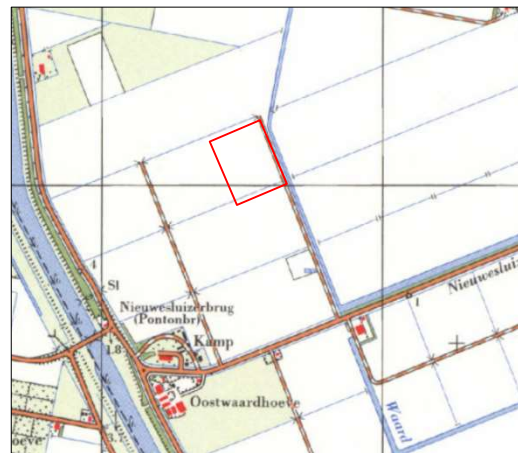
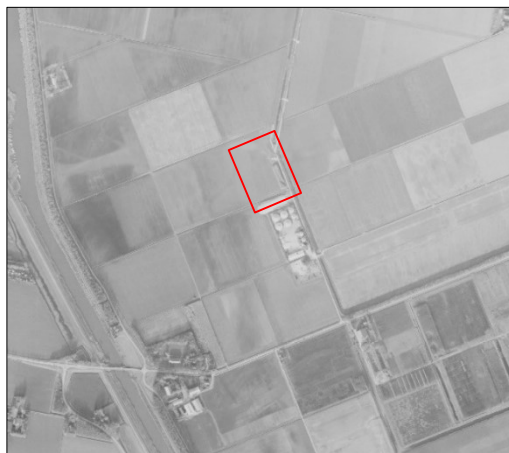
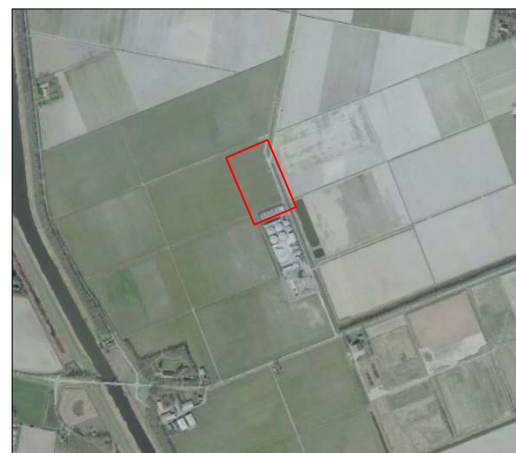
Figuur 2.3: Historisch kaartmateriaal, onderzoeksgebied rood omkaderd (bron: [www.topotijdreis.nl](http://www.topotijdreis.nl))

De Wieringermeer is in 1930 drooggelegd, waarna het terrein binnen (en rond) het plangebied in gebruik is genomen voor akkerbouw. Mogelijk heeft er in het verleden ook bollenteelt op het terrein plaatsgevonden. Vanaf de jaren '70 zijn de Nieuwesluizerweg en de bebouwing van Vermilion Oil and Gas op de kaarten zichtbaar. In de jaren '90 zijn windturbines gebouwd langs de Nieuwesluizerweg waarvan één zich aan de noordkant van het onderzoeksgebied bevond. Omstreeks 2017 is deze windturbine verwijderd.

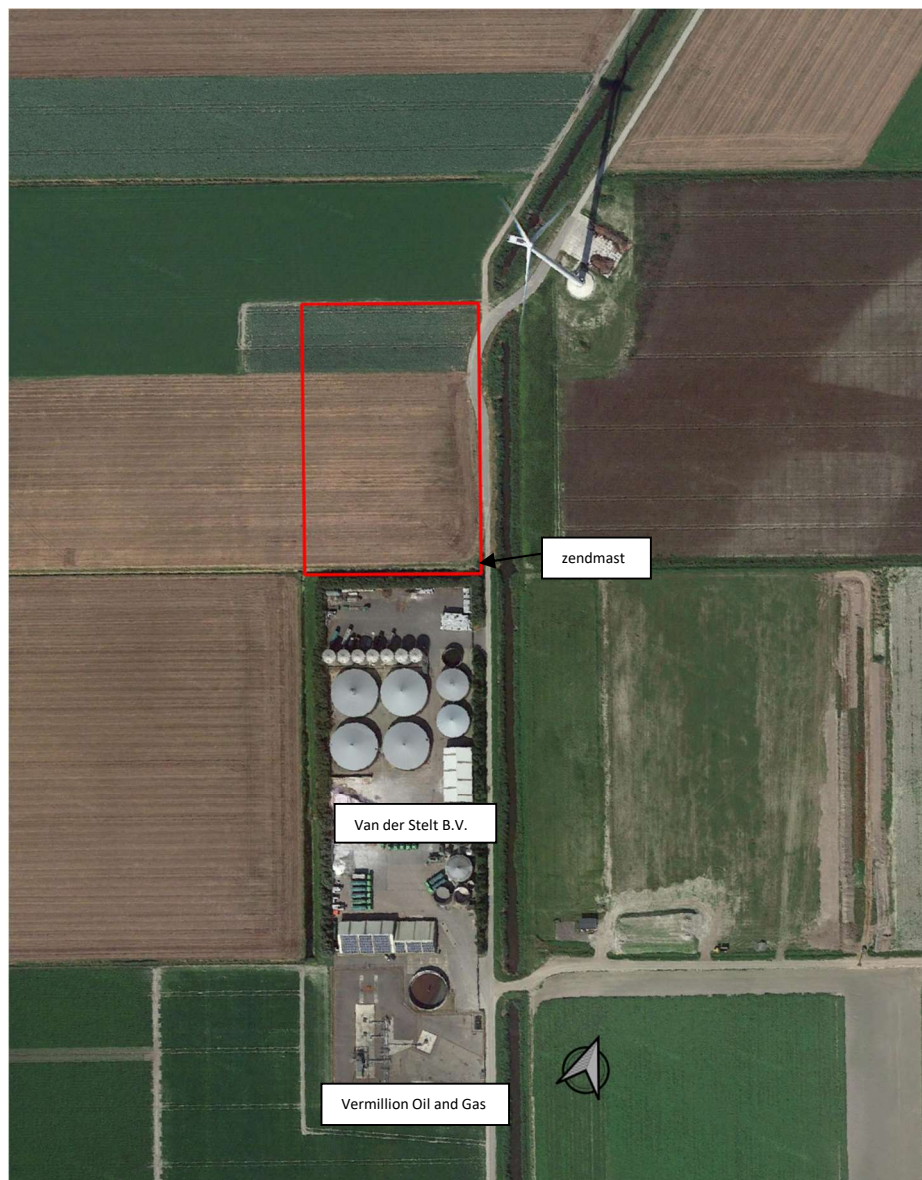
Figuur 2.4: Situatie onderzoeksgebied (rood omkaderd)

Het terrein is in gebruik als akkerland (zie figuur 2.4). Tussen het bedrijfsterrein en het akkerland ligt een sloot. Aan de oostzijde van de sloot staat een zendmast. Aan de noordoostzijde wordt het terrein doorkruist door het betonpad.

Zie figuur 2.4. De onderzoekslocatie is voldoende afgebakend.
